論文

コンクリート打継部の疲労強度に及ぼす凍結融解負荷の影響について

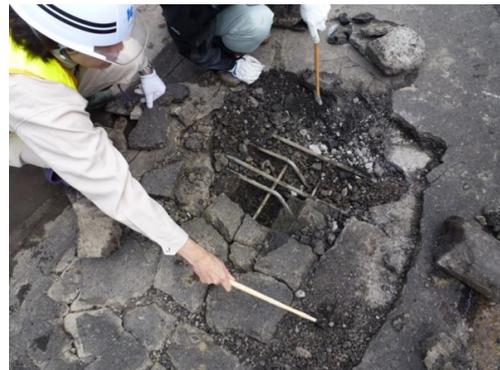
寒冷地における道路橋の鉄筋コンクリート床版(以下、RC 床版)では、床版コンクリートに浸入した水の凍結融解作用により床版上面コンクリートの損傷が進行し、都市部の重交通路線と比較して交通量が少ないにも関わらず床版の抜け落ちに至る事例が報告されている(写真-1)。近年、こうした寒冷地特有の損傷・破壊形態は広く知られるようになり、上面コンクリートが凍害を受けた RC 床版の疲労耐久性評価や補修技術に関する研究が各機関で行われている^{1)~3)}。

写真-1 北海道における RC 床版の陥没事例

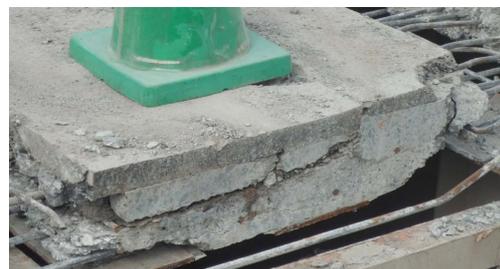
一方で、著者らが実施した北海道内における近年の現地調査では、上面の部分補修が行われている RC 床版において、補修箇所で凍害による再劣化が生じる事例を確認している。写真-2 はその一例であり、補修コンクリートの剥離および下側の既設コンクリートの脆弱化が生じており、打継部の損傷が水の浸入口となり既設コンクリートの凍害を誘発・促進したものと考えられる。本事例は、補修工事の実施からわずか5年足らずで発生したものであり、今後は類似した再劣化事例が増加することも予想される。

写真-2 部分補修部の再劣化事例

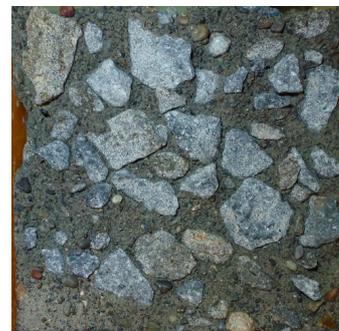
試験には 100×100×400mm の角柱供試体を使用し、供試体中央部に鉛直打継面を設けた。表-3 に、試験ケースを示す。打継面の処理は、遅延剤を塗布して高圧水洗浄により洗い出し処理する方法とした。この方法は、コンクリートの母材強度と同程度の付着性能が確保されることが既往の研究⁹⁾により示されており、本研究では、補修後の一体性が十分に確保できる処理方法と位置付けている。写真-3 には、洗い出し後の打継面の状態を示しており、骨材が十分に露出するものであった。また、比較のために打継部を設けない供試体についても試験を実施した。以下では、洗い出しによる打継面処理したものを打継供試体、打継部を設けないものを基準供試体と呼ぶ。

写真-3 洗い出し後の打継面の状態

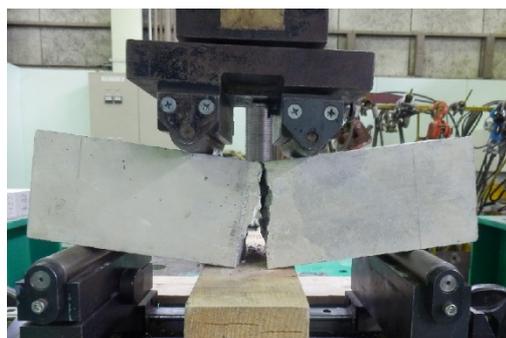
三等分点曲げ荷重により静的荷重試験および疲労荷重試験を実施した。写真-4には試験状況を示す。

写真-4 曲げ荷重試験の状況（疲労荷重）

静的荷重試験には精密万能試験機を使用し、JIS A 1106（コンクリートの曲げ強度試験方法）に準じて曲げ強度を計測した。

疲労荷重試験には油圧式疲労試験機を使用した。荷重は荷重制御により行い、疲労荷重は静的荷重試験より得られた曲げ強度に対し、最大応力比を40～80%、最小応力を最大応力の10%とし、周波数5Hzの正弦波形により制御した。本試験では、破断までの荷重回数を計測するとともに破断面の観察を行い、破断位置を既設コンクリートの母材破壊、打継コンクリートの母材破壊、打継面破壊の3つに分類した。

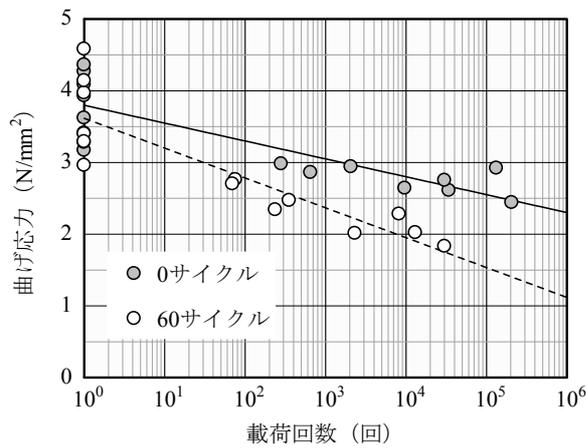
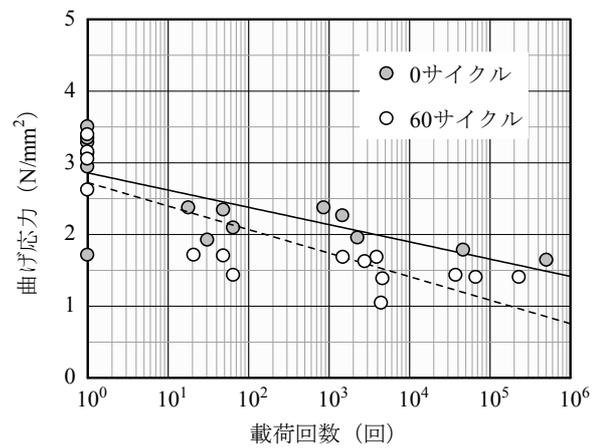
図-1 S-N 曲線

疲労荷重試験により得られた曲げ応力と荷重回数との関係（以下、S-N曲線）を図-1に示す。基準供試体と打継供試体を比較すると、0および60サイクルともに、基準供試体で疲労強度が大きい。S-N曲線の傾きに明確な差は見られない。特徴的な結果として、表-6に示すように、打継供試体においては、静的荷重から疲労荷重になることで破断位置が既設コンクリートから打継部に移行した。このことより、静的荷重下で母材コンクリートの強度と同等の付着強度がある場合であっても、疲労荷重下では内在する微視的欠陥に損傷が集中することで打継部が弱部となりやすいものと考えられる。

(a) 基準供試体

(b) 打継供試体

凍結融解負荷の影響を見ると、打継の有無に関わらず60サイクルによる耐疲労性の低下が見られ、同一荷重に

対する荷重回数は、本試験の範囲で 1/10～1/100 程度まで低下した。このことより、およそ 1 年程度という軽微な凍結融解荷重であっても、疲労荷重と組み合わせることでコンクリート強度ならびに付着強度が大きく低下する可能性があること示唆される。ただし、両供試体で凍結融解荷重による荷重回数の低下率に大きな差はなく、適切な打継面処理方法を選定することで、コンクリート打継部では母材コンクリートと同等の耐凍害性・耐疲労性が確保されるものと考えられる。
