論文

締付金具を用いた鉄筋継手の破壊性状

山口隆一*, 齊藤史朗**, 楊威**

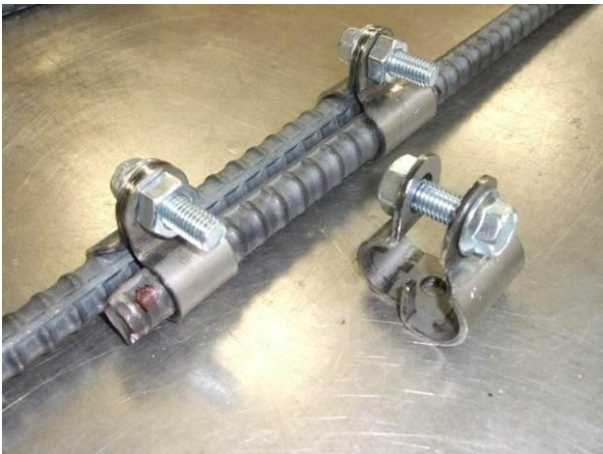
写真-1 締付金具を用いた鉄筋継手

このため、著者らは継ぐ鉄筋同士をボルトと締付金具によって締め付ける鉄筋継手工法(写真 1)を考案し、これまでに本工法を RC はりに適用した場合の曲げ耐荷

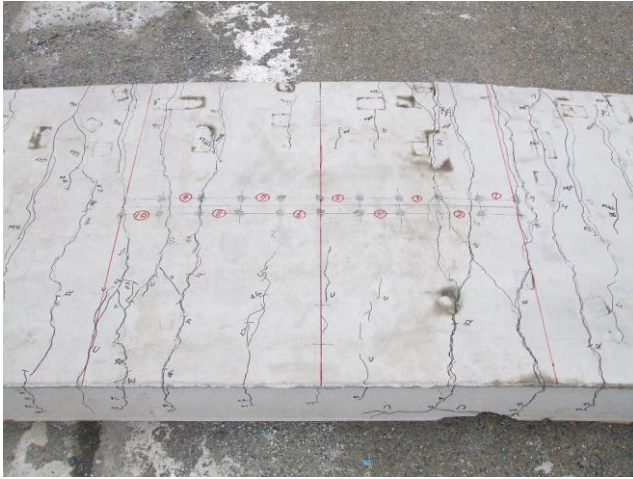
各供試体の実験終了後の等曲げ区間近傍におけるひび割れ性状を写真-2 から写真-4 にそれぞれ示す。

写真-2 から写真-4 より支間中央部の鉄筋継手部は鉄筋が重なっていて鉄筋比が大きいために曲げひび割れの発生が抑制され、供試体全幅にわたる支間直角方向の顕著なひび割れは発生しなかった。このため、継手長の短い縮付金具を用いた C2 および C3 供試体のひび割れ間隔は C1 供試体と比較して小さく、ひび割れ分散性が良い結果であった。
