論文

上面増厚後に再劣化した鋼橋RC床版の補修工法に関する開発

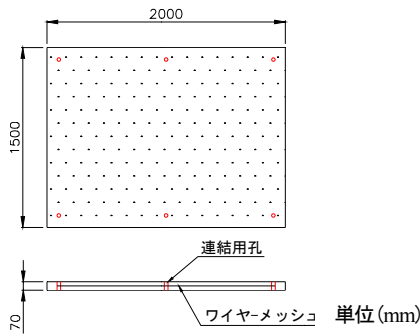
図-2 コンクリート版の構造図

試験体は、RC床版を設計する際に必要とされる強度 ($f_{ck}=24\text{N/mm}^2$) を有するコンクリート版 (図-2) を製作し、その上面に透明なアクリル板を重ね合わせたものを使用した。

本試験体は洗浄および充填材の注入状況を目視により確認することを目的とし、コンクリート版に対しては、重ね合わせる面をウォータージェットにより粗面仕上げし、各試験体とも重ね合わせる面にスペーサーを設置して空隙 (1~3mm) を設けた。空隙内には、車両走行時のすり磨き現象により水平ひび割れ部内に堆積するすり磨き粉を想定して、ウォータージェットによるコンクリート部材のはつり工事の際に回収されるスラッジ (以下、仮想存置材という) を敷き詰め、試験体の4側面にシール材を塗布して密閉した。

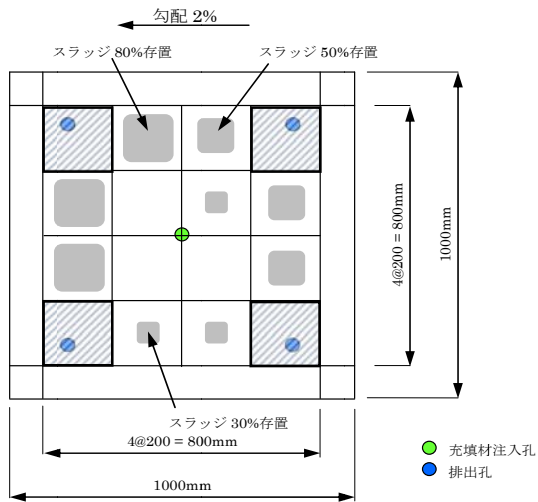
図-4 仮想存置材の設置要領

試験体は 1000mm×1000mm×70mm のコンクリート版を4枚製作し、2枚1組として重ね合わせ、2組を製作した。コンクリート版間にはあらかじめ仮想存置材を設置した。図-4に示すように、仮想存置材は1体の試験体に対して16の区画分け(1区画:200mm×200mm)を行い、仮想存置材の残留率ごとに80%、50%、30%、0%の仮想存置材を空隙部に設置した区画をそれぞれ3区画ずつ設けた。

仮想存置材は、各区画の中央部に集中して正方形に配置した。また、4隅の4つの区画には排出孔を設置したため、試験の対象から除外した。

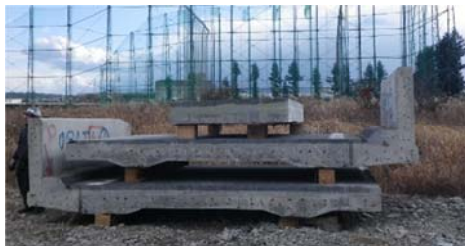
写真-2 試験体

本試験は、試験体対象として昭和 44 年に供用され、その後、劣化・損傷が顕在化したため、床版上面増厚工法が実施されたが、再劣化が著しくなり平成 23 年に切断・撤去された鋼橋 RC 床版を使用した。試験体（寸法：5000mm×2500mm）を写真-2 に示す（写真中の 1 体を試験体として使用した）。また、本試験の作業手順を記したフローチャートを図-7 に示す。

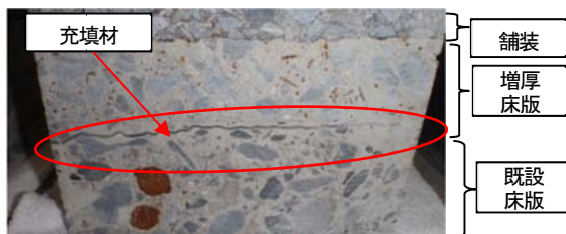
写真-5 充填材注入状況

本試験を開始し、全ての孔から充填材が排出されたことを確認し、注入作業を終了した。注入時間については、エポキシ系樹脂 (試験体①) は約 18 分、アクリル系樹脂 (試験体②) は約 20 分を要した。また、充填材の注入状況を確認するために試験体を切断し、水平ひび割れ部を目視確認したところ、充填不良による空隙等は確認されなかった。写真-5 に切断面の状況を示す。

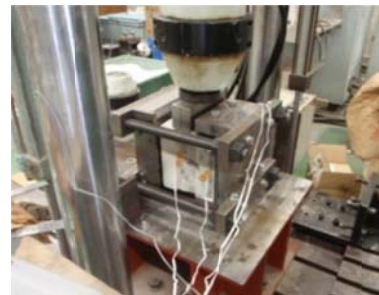
写真-6 試験状況

本試験は、動的せん断接着試験を行うことによって、振動状況下において注入した充填材および再一体化した新旧床版の耐疲労性に関する検証を行うものである。前節において記載したように、試験体①および試験体②から切断した試験片 (200mm×200mm) に対し、動的荷重載荷試験機によりせん断試験を実施した (写真-6)。試験片は 12 体ある中から、良好な状態にあると思われる 2 体を選定した。

過年度に同様な試験片に対して実施した静的せん断接着試験の結果、せん断耐力が 100kN 程度であったことから、設定荷重をその約 30% の荷重 (P=30.75kN) とし、試験片③-1 および③-2 に対して実施した。試験片③-1 はエポキシ樹脂を注入したもの、試験片③-2 はアクリル樹脂を注入したものである。表-4 に示すように、試験片③-1 および試験片③-2 とも 500 万回以上荷重を載荷して試験を終了した。試験終了後に新旧床版の剥離が確認された試験片③-2 の (新旧床版間の) 界面部を観察したところ、固化したすり磨き粉が接着している箇所があった。このことに関しては、洗浄後におけるすり磨き粉の残存状態が、本試験結果に影響を与えたと考える。しかし、試験片③-2 に剥離が発生した時期は 200 万回近く荷重を載荷した段階であり、さらに試験片が新旧床版の界面部でずれて破壊するような現象は確認されなかった。
