論文

鋼板接着補強した RC 床版の調査点検手法に関する実験的研究

鋼板接着補強した RC 床版の内部変状を舗装や鋼板を撤去することなく非破壊で調査できる手法の提案を目的として, 非破壊検査技術のうち, 汎用性の高い打音法と電磁波レーダー法を対象に検出性能の実証実験を行った. その結果, 舗装上からの適用条件においても, 内部変状によって非破壊検査結果に特徴が現れることが確認された. また, 検出性能結果を踏まえ, 内部変状検知のための実務手法を提案した.

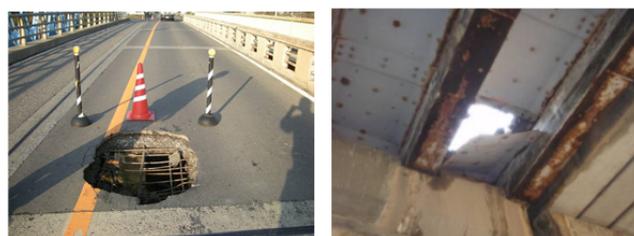
図-1 鋼板接着床版の抜け落ち事例

近年, 鋼板接着工法で補強された床版 (以下「鋼板補強床版」という.) において, 鋼板ごと床版が抜け落ちる事故が報告された¹⁾ (図-1). 鋼板接着工法は, 死荷重増を少なく抑えつつ高い補強効果が見込めること^{2,3)}, 交通を規制せず橋梁下面のみから施工できることなどの利点から実績も多い. 一方で, 舗装のある上面のみならず, 床版下面も補強鋼板に覆われ, RC 床版の状態を直接視認できなくなる. よって, 近接目視点検を基本とする定期点検⁴⁾時には舗装や補強鋼板の状態から間接的に RC 床版の状態を推測せざるを得ず, 十分な状態評価が出来ていない可能性があることが課題となっている.

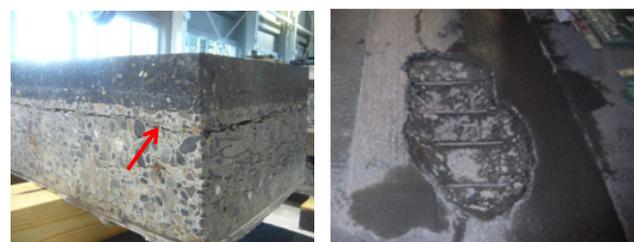
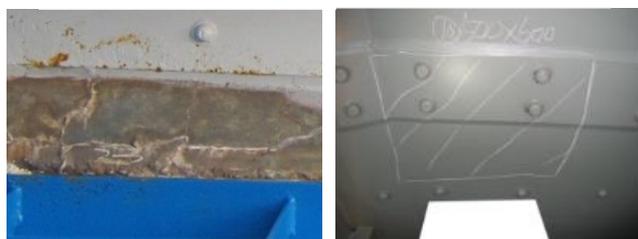
図-2 鋼板補強床版にみられる内部変状の例

鋼板補強床版でみられる代表的な内部変状として, 床版コンクリートの水平ひびわれや貫通ひびわれ, 舗装直下の床版コンクリートの土砂化, 鋼板のうきがある¹⁾ (図-2).

水平ひびわれ

土砂化

貫通ひびわれ

鋼板のうき

ひびわれや土砂化は床版の有効断面が減少していくため, 床版の耐力が急速に失われていき, 最終的には通行車両の荷重によって床版の抜け落ちに至る危険性がある現象であるが, 検知手法は確立されていない. 鋼板の

うきは, その範囲をハンマー等によるたたき検査で比較的容易に検知できることが確認されている³⁾. そこで, 本検討では内部変状として, 床版上面で生じる土砂化と床版コンクリート内部に生じた水平ひびわれによるうきを検知対象とした.

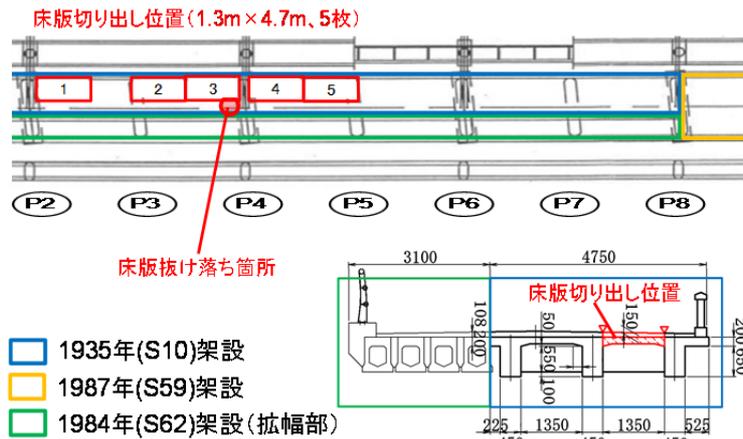
図-3 床版切り出し位置

調査に用いた供試体は、供用中に床版が抜け落ちた橋梁から切り出した。切り出し位置および橋梁の諸元を図-3、表-1に示す。本橋は供用後約45年で鋼板接着補強が行われ、補強後約30年で鋼板ごと床版に抜け落ちが発生した。抜け落ちた箇所の床版コンクリートは著しく劣化して土砂化しており、補強鋼板の内面が腐食していたことから床版内部への雨水の浸入もあったと考えられる。なお、床版上面に防水工は施工されていなかった。調査対象とした供試体は、抜け落ち箇所と荷重履歴などの条件が類似していると考えられる抜け落ち箇所近傍から選定し、舗装の損傷程度が異なる5パネルを鋼板ごと切り出した。

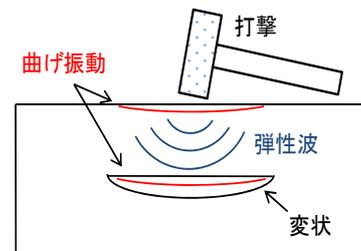
図-4 打撃音の発生概念

打音法¹²⁾は、構造物の表面を打撃したときに生じる音を音響機器によって測定する方法である。部材等の内部に空隙や水平ひびわれなどの変状があると、打撃に対して部材の一部に曲げ振動が生じる(図-4)。同じ条件での打撃を行った場合、振動する範囲の大きさ等に応じて振動振幅に違いが生じる。

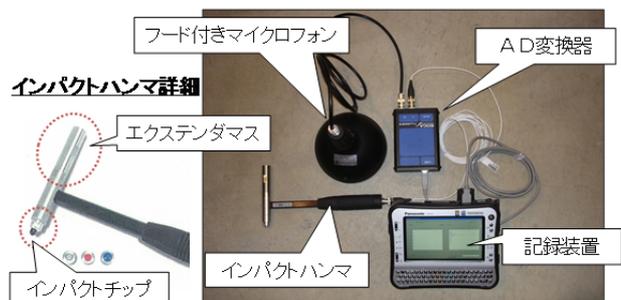
図-5 使用した打音機器

本検討では、コンクリート表面を直接打撃する方法で内部変状の検知に実績のある機器¹³⁾を用いた(図-5、表-2)。打撃に用いるインパクトハンマには、舗装上か

らの打撃であることを考慮し、付属のエクステンダマス（付加重錘）を装着して、より大きな打撃を与えられるようにした。入力する周波数成分が測定結果に与える影響を確認するため、打撃先端部にあるインパクトチップは、周波数範囲が 8kHz 程度であるメタルチップと、それよりも狭い周波数範囲となるゴムチップの 2 種類を使用した。測点は幅員方向、橋軸方向ともに 20cm 間隔の 1 パネル 110 点とし、フード付きマイクロフォンは、インパクトハンマによる打撃点から 1cm 程度離れた位置にセットした。

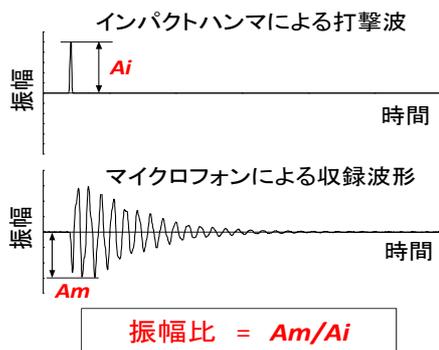
図-6 振幅比の算定

調査結果は、打撃音の大きさ(振幅)の相対差に着目し、入力度合の違いの影響を除くために振幅比（マイクロフォンで記録された打撃音の最大振幅値 Am をインパルスハンマでの打撃による加力最大振幅値 Ai で除した値）で整理を行った（図-6）。

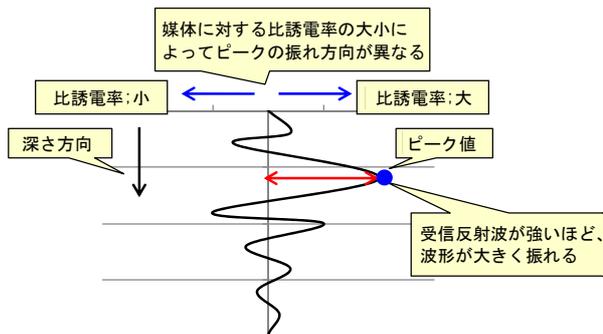
図-7 反射波形の例

電磁波レーダー法は、電磁波が比誘電率の異なる物質（舗装、鋼材、空洞等）との境界で反射する性質に着目し、往復の伝搬時間や電磁波の強弱から、反射源の距離や物性を推定するものである(図-7)。鋼板補強床版では、土砂化や水平ひびわれによるうきの発生部で床版コンクリートに密度変化などによる物質特性の異なる境界が出現すると考えられるため、電磁波レーダーでこれら内部変状を検知できる可能性がある。

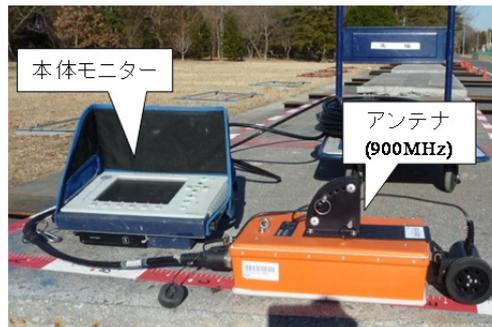
図-8 使用した電磁波レーダー機器

本検討で用いた機器を図-8、表-3 に示す。測定は、アスファルト舗装面から橋軸方向に行い、200mm 間隔で 1 パネル 5 測線とした。アンテナ周波数は、一般的な床版全厚で内部変状を検知できるかどうかの確認も行うよう、厚さ 20cm 程度までが調査可能とされる 2.6GHz のほか、1.6GHz(30cm 程度まで)、900MHz (60cm 程度まで) の 3 種類を使用した。

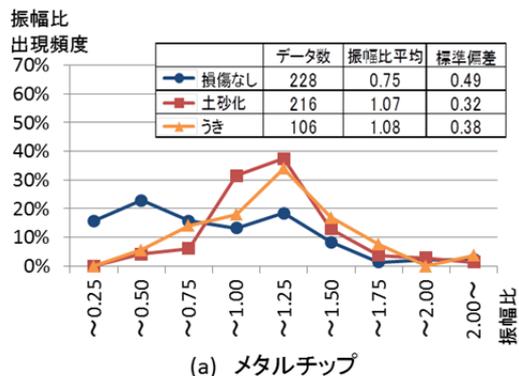
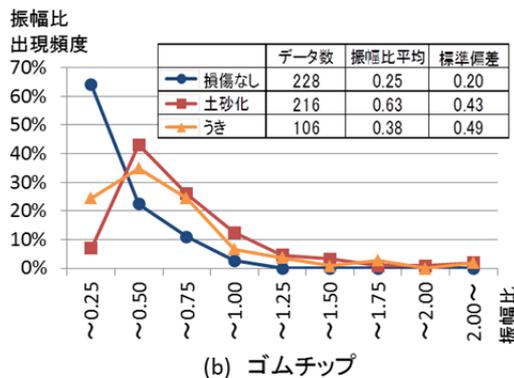
図-9 損傷状況別の振幅比出現頻度

図-9 に、舗装を除去して推定した損傷状況別に整理した振幅比（5 パネル分 550 測点）の出現頻度を示す。グラフの縦軸に示す振幅比出現頻度は損傷状況毎の値である。ばらつきはあるものの、いずれのチップも損傷の確認された位置では、特定の振幅比区分で頻度のピークが現れる分布形となった。一方、損傷の確認されない位置では、メタルチップでは頻度に明確なピークは見られず、ゴムチップでは振幅比が小さくなるほど頻度は多くなる結果となった。両者の分布の差にはチップの違いに起因する入力される打撃振動の特性の違いが影響している可能性があると考えられるが詳細は不明である。なお、ゴムチップのものはメタルチップと比較し、全体的に振幅比が小さく出る傾向が見られた。

図-10 に調査を行った 5 パネルの内、床版損傷程度の異なる 3 パネルの床版上面損傷図と、メタルチップの場合の振幅比分布図を示す。振幅比と損傷との関係を明確にするため、分布図中には損傷図を投影している。なお、分布図は各測点の振幅比を線形補完して等値線を描画したものである。ここでは、図-9(a)において、損傷の有無による頻度が逆転する振幅比が 0.75 程度であることから、分布図の評価はこの数値を閾値として行うこととした。

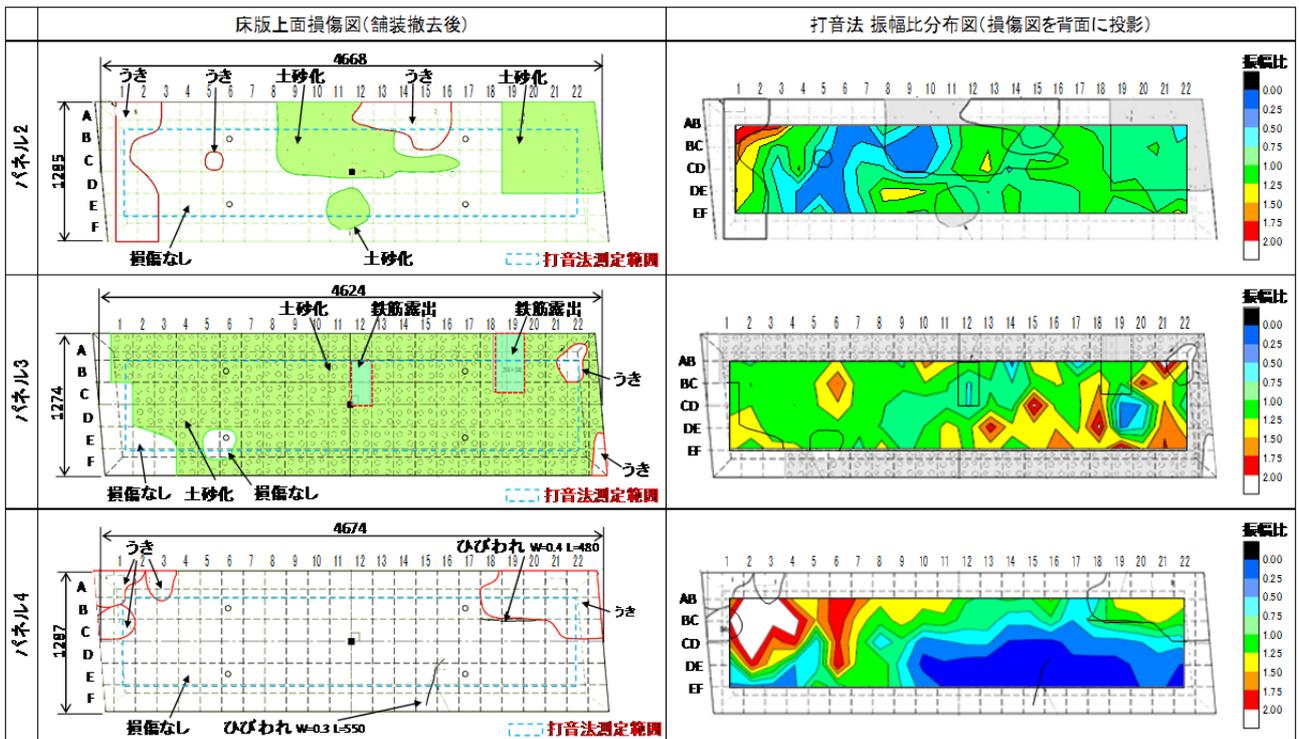
図-10 床版上面損傷図と打音法による振幅比分布図（メタルチップ）

全面に土砂化があるパネル 3 では、土砂化範囲の多くで 0.75 以上の振幅比が計測されている。一方、損傷がほ

んど確認されないパネル 4 では振幅比 0.75 未満の範囲が広がっている。損傷がない箇所と土砂化、うきが混在しているパネル 2 では、位置が完全に一致していないものの土砂化やうきの範囲では振幅比が 0.75 以上の点が多く、振幅比が 0.75 を下回る点は損傷が少ない位置に一致している。

このように、土砂化やうきの存在により舗装上からの打音により得られる振幅比の出現頻度は特定の区分でピークが現れる分布形となる特徴があり、また、土砂化やうきの範囲の多くの点で、メタルチップを用いた場合の振幅比は 0.75 以上と測定されていることを確認することができた。適切な方法で打音を行い、その結果を健全部の結果と比較することで土砂化やうきを検知できる可能性があるものと考えられる。また、損傷の確認されない位置では振幅比が小さくなるほど相対的に検出頻度が多くなるなどの傾向を定量的に明らかにすることで、評価の閾値を適宜変更して、検査に要求される検出レベル（信頼性）に応じた判定結果を得ることも可能と考えられる。

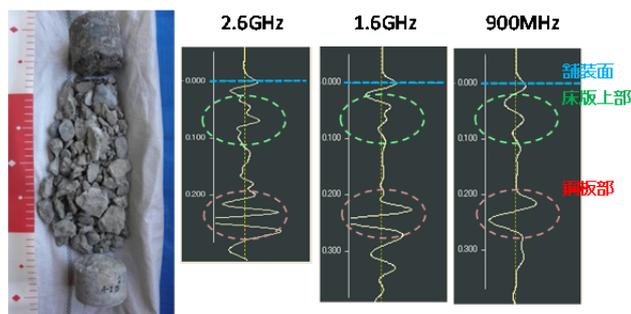
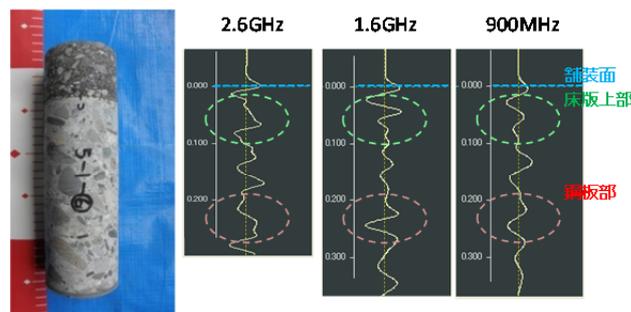
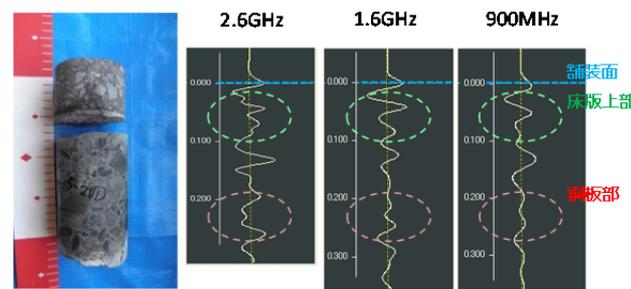
図-11 コア写真と反射波形図

(a) コア①(パネル3): 床版上面土砂化箇所

(b) コア②(パネル4): 健全箇所

(c) コア③(パネル5): うき箇所

図-11にコア写真と、3種類のアンテナ周波数による反射波形を、舗装撤去後の目視とたたき検査で確認した損傷状況別に示す。電磁波レーダー法のアンテナ周波数は、一般的に周波数が大きいほど小さな対象物を捉えることが可能であるが、減衰しやすくなると言われている。床版上面が土砂化していたコア①では、床版上部と鋼板位置に明瞭なピークが見られる。コア②③では①では明瞭な波が現れない中間部でも明瞭な波が現れ、特に2.6GHzと900MHzでは鋼板位置に対応する波よりも大きな波が現れている。鉄筋の影響の他、2.6GHzでの測定では、調査対象とした床版は全厚が260mmであったことから、鋼板からの電磁波の跳ね返りを捉えられていない可能性も考えられる。

- 床版上部での反射波形は、土砂化しているコア①のみコア②③と比較して突出するピークがなく不明瞭で、振幅も小さくなる傾向がみられる。土砂化によってアスファルトとコンクリートの境界が不明瞭となり、電磁波が反射しにくくなったためと考えられる。
- 鋼板部の反射波は、床版上部に対応する反射波とは逆に、土砂化しているコア①はコア②③より明瞭かつ振幅も大きい結果となっている。コア①では土砂化によりアスファルトとコンクリートの境界での反射が少なくなったことで、電磁波が鋼板部まで強く届き、かつ、強く戻ってくることや、土砂化で空隙が多く含まれる領域があることが電磁波の減衰などの伝搬特性に相違を生じさせるなどの影響を及ぼした可能性がある。

- 健全箇所とうき箇所では測定結果に明確な差異は現れなかった。

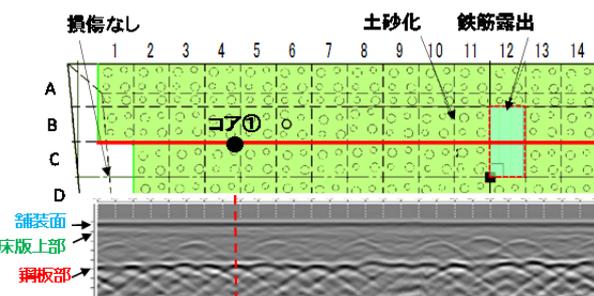
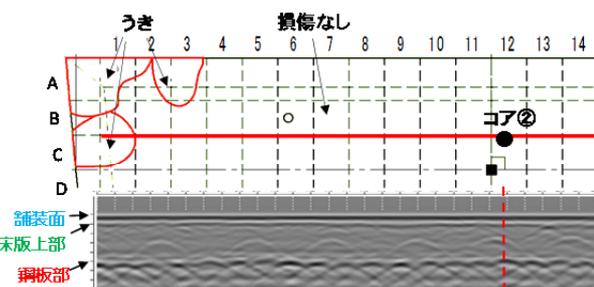
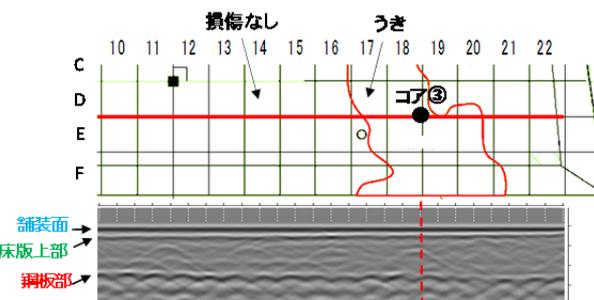
図-12 床版上面損傷図と反射断面図 (1.6GHz)

(a) パネル3,Line.BC (1.6GHz)

(b) パネル4,Line.BC (1.6GHz)

(c) パネル5,Line.DE (1.6GHz)

なお、上記2つの反射波形の大小の傾向は、図-12に示す反射断面図において、コントラストの違いとしても確認できる。

以上のように、舗装上から電磁波レーダー法を用いて内部変状を把握する場合には、土砂化の有無が反射波形に突出するピークの有無や振幅の大小などの相違として検出できる可能性が高い。測定結果を土砂化が無い健全全部のものと比較することによって、RC床版上面に土砂化が拡がっていることを舗装上から検知できる可能性がある。
