報告

撤去された鉄筋コンクリート床版の水張り試験

キーワード：橋面舗装, 含水率, (コンクリートの)打継目, 水張り

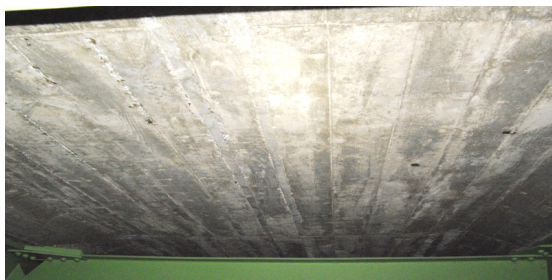
写真-1 撤去前の RC 床版下面の状況

供試体に用いた RC 床版は、支間 51.6m の単純鋼合成箱桁橋(1964 年竣工, 2009 年撤去, 交通量 17458 台/12h, 大型車混入率 17.0%, 1997 年調査)から切り出された。写真-1 に撤去前の RC 床版下面の状況を示す。供試体は新設時のコンクリートの打継目(打継いだ面が橋軸直角方向)を有しており、床版下面に打継目の部分的な割れが見られた(写真-2)。打継目の割れと乾燥収縮ひび割れを除いて、供試体の下面に疲労などの劣化によるひび割れや漏水は見られず、水張り試験前の床版コンクリートは外見上、比較的健全な状態であり、補修、補強の跡も見られなかった(他の部位では一部に鋼板接着補強が見られた)。

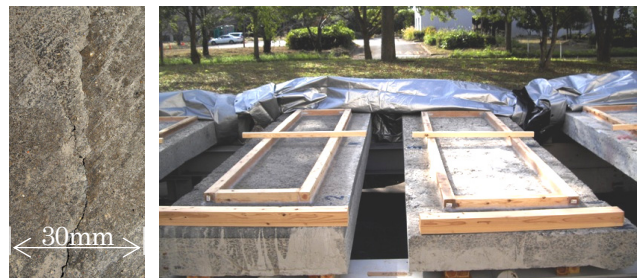
写真-2 床版下面の打継目 写真-3 水張り試験(左:As 舗装あり, 右:As 舗装なし(除去))

水張りに先立ち、1枚の床版を写真-3のとおり2分割して、一方(同写真左)はAs舗装を残したままとし、もう一方(同写真右)はAs舗装をブレーカにより除去した。

写真-3、図-1に示すように、各供試体の上面に60mm角の断面の木枠とシリコンシーリング材で堤を設けて水(水道水)を張り、調査期間中は水が無くならないように水を随時補充した。2011年10月末から約3箇月間、水張りを行い、その期間中、外観観察及び市販の水分計(K社HI-520, 20MHz高周波容量式)による床版下面の含水率の測定を行った。水分計の温度設定はAUTOとした。また、コンクリート中の含水率を測定するため、両供試体から水張り前、水張り終了後に2本ずつφ45mmのコアを乾式削孔で抜いた。削孔位置を図-1に示す。そのコアを割裂でスライス状にして、割裂直後及び105℃での24時間絶乾後、それぞれの時点で各スライスの質量を測定することにより、自然状態での含水率を算定した¹⁾。なお、As舗装からコア3個を採取して、空隙率の測定及び0.15 N/mm²での24時間の加圧透水試験を行った結果、いずれも不透水であり、空隙率は0.3~3.1%とばらついていた。

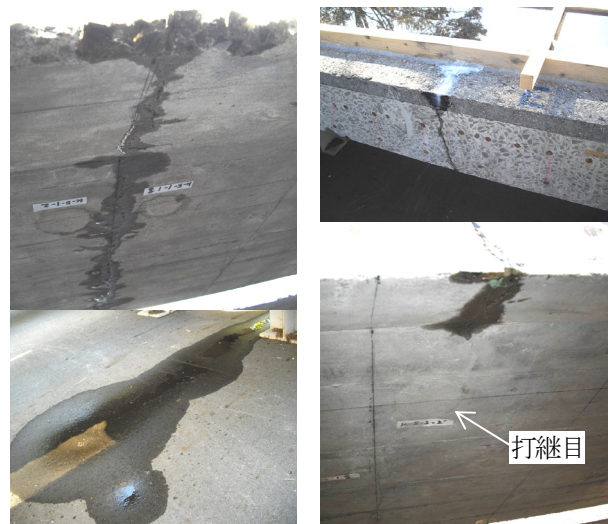
(a) As舗装なし (b) As舗装あり
写真-4 水張り開始直後の状況

写真-4に、水張り開始直後の床版下面の状況を示す。As舗装を除去した側(同写真(a))の打継目の直下に、水張

(左上: 打継目からの漏水, 右上: 打継目側面からの漏水, 左下: 打継目直下の水たまり, 右下: 下面の打継目付近)

り直後から、水たまりが見られるほどの漏水が見られた。その時点で、打継目以外の床版下面に濡れた様子は見られなかった(後述)。一方、舗装を残した側の打継目(同写真(b))は、床版上の止水が悪かった箇所から若干の漏水があったものの、水張り範囲の直下での漏水は見られなかった。

ずんでいて、打継目とそれ以外の部分の差がわかりにくい状況になっていた。また、その表面には白色物質が広範囲に発生していた。一方、As 舗装のある床版(図-2(b)、写真-6(b))は、3 箇月の後も黒ずんだ部分は見られず、写真-4(b)とほとんど同様の状況であり、同じ 1 枚の床版であった As 舗装のない側と比べて、明確な差が見られた。
