論文

分光分析によるコンクリート橋梁の融雪剤の影響範囲に関する研究

戸田勝哉*, 楊 威**, 原田健二***, 下村 匠****

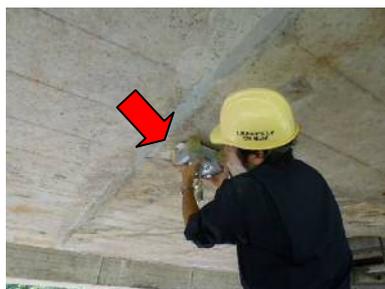
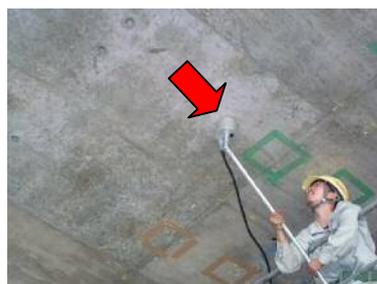
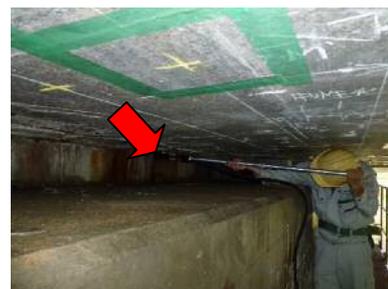
図-1 測定状況

分光分析は、メロンなどの果物の糖度計測に対して既に確立された技術である。この技術を用いることで、果物に光を当てたスペクトルと、その果物を破壊して調べた糖度との相関関係を持つ検量線があれば、プローブヘッドの内部で光を当てただけで糖度を知ることが可能である³⁾。図-1に、測定状況に応じたプローブヘッドの種類を示す。それぞれ、広範囲の場所を測定する場合は走査型、遠方を測定する場合は聴診器型、狭隘部を測定する場合は平面型(厚さ 50 mm)と使い分けて使用した。

図-3 に、今回行った分光分析の測定範囲を示す。測定された橋梁は、A橋梁およびB橋梁それぞれ上り線と下り線の2か所で測定した。A橋梁に関しては、広範囲で測定する個所に関しては検査路より走査型で測定を行った。一方、張出部分は検査路から走査させることが困難であったので、聴診器型を用いて測定した。橋台と桁の間の狭隘な箇所では、平面型を用いて端部の桁下面の測定を行った。B橋梁に関しては、桁間付近や箱桁下面では走査型で測定を行った。橋脚周囲に関しては、検査路より聴診器型で測定した。このように分光分析の測定方法は、現場の環境に合わせて様々な種類の測定が可能となり、測定範囲がコア抜きより広範囲に実施できる。

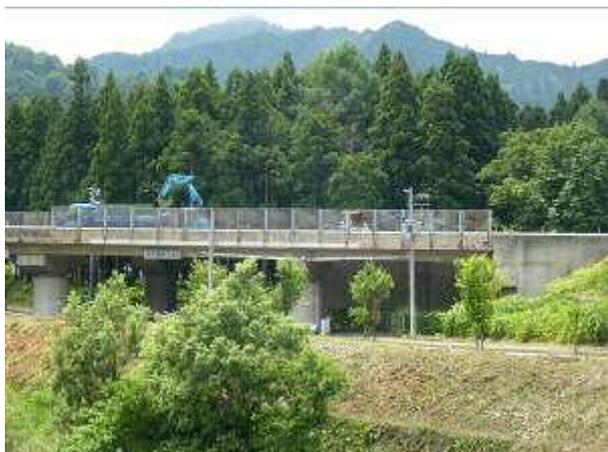
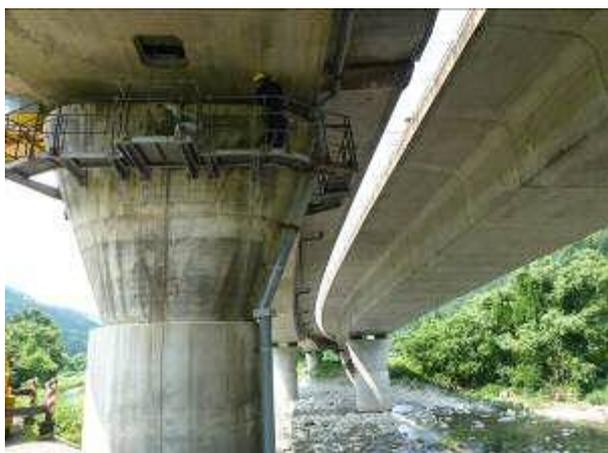
図-2 対象となる橋梁の外観

今回測定した橋梁は、図-2 に示すように形式や環境の異なる2種類のコンクリート桁の橋梁である。A橋梁では、RCホロー桁で桁と橋台付近が湿った状態であり、桁端部に鉄筋腐食による断面剥離が見られた。B橋梁は、PC箱桁で桁間のジョイント付近より融雪剤の流れ出たような跡が見られた。B橋梁では、調査した範囲では外見上目立った損傷は見られなかった。

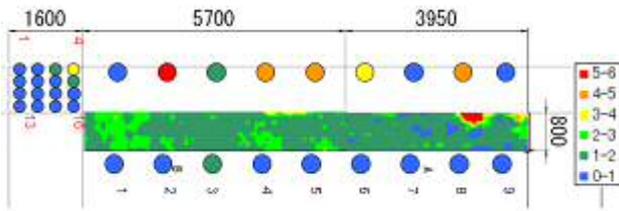
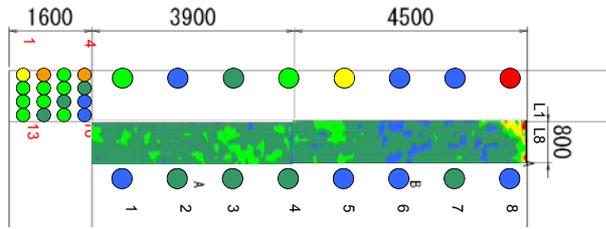
図-4 A 橋梁測定結果

図-4 に、今回測定したA橋梁の分光分析による測定結果を示す。図の凡例中の数値は、無次元であるがコア抜きなどで、コンクリート表面の値をキャリブレーションすることにより、塩化物イオン濃度 kg/m^3 の表記が可能である。走査型で示した範囲においては、測定可能な範囲のうち端部において塩化物イオン濃度が高くなる傾向を示した。一方、その位置からわずかに離れるとその数値は低くなった。桁端部と橋台付近は、平面型にロッドを装着して挿入することで図-1 の様に測定した。その結果、走査型で測定した個所で塩化物イオン濃度が高く出力された箇所の延長部分で数値が高くなる現象が見られた。また、走査型では数値が低く出力された箇所でも、延長線上では平面型で数値が高く出力された。聴診器型で測定した張出部分に関しては、上り線では数値が低くなる傾向を示したが、下り線では数値が高くなる傾向を示した。張出部分は外見上目立った損傷は確認されなかったが、横断方向の勾配により塩分の流れ出る方向が異なり、上り線と下り線で出力の差異が見られたと考えられる。桁端部で塩化物イオン濃度が高く出力された理由は、ジョイントの排水部分の一部が破損し、上部から融雪剤が流出したためと予想される。本橋梁は、破損箇所に於いて断面修復を行う予定であるが、その後の端部の処理には再劣化に注意する必要がある。

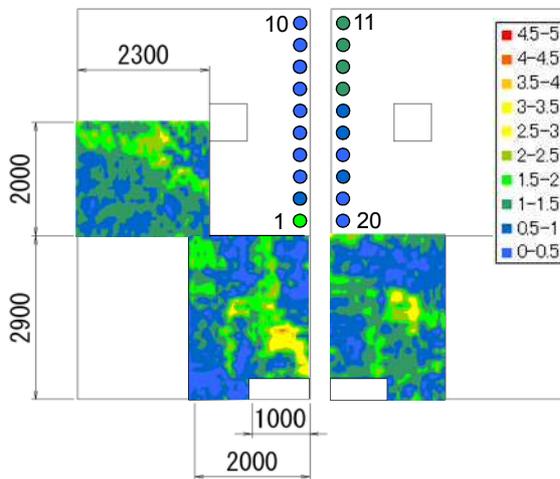
図-5 B 橋梁測定結果

図-5 に、今回測定した B 橋の分光分析による測定範囲を示す。本橋梁に関しては、目立った損傷はみられなかったが、図-3 に示す通り桁間のジョイント部から融雪剤が流出した跡が確認された。この付近を中心に走査型で面的な塩化物イオン濃度の出力を試みた。その結果、ジョイント付近の数値と、それに伴う流出痕上の数値が他の箇所比べて高くなる傾向を示した。一方、脚の周囲は数値がそれほど高く出力されなかった。

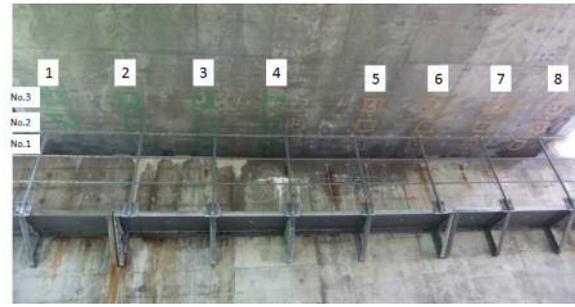
図-6 A 橋梁下り線拭き取り測定範囲

図-6 に、A 橋梁のガーゼによる拭き取り範囲を示す。走査型が測定した範囲で、上り線は 9 列 3 行 (No. 1 のみ 8 列)、下り線は 8 列 3 行で行った。拭き取り面は、20cm × 20cm の 400cm² で、ガーゼは 10cm × 10cm に裁断したものを 2 枚重ねて用いた。図-7 に、A 橋梁の上り線および

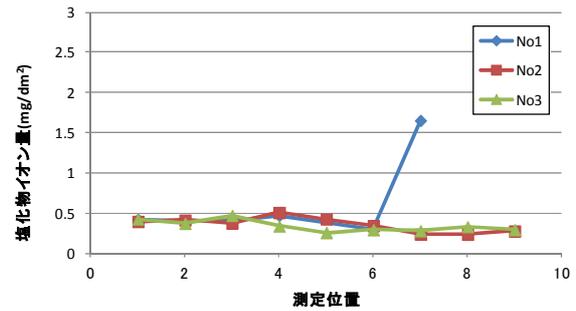
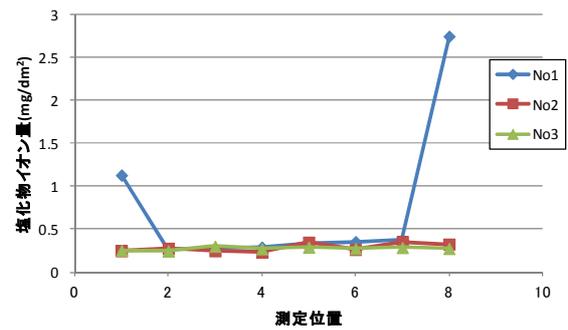
図-7 A 橋梁拭き取り測定結果

び下り線の拭き取り測定結果を示す。両箇所とも、桁端部の No. 1 の位置で塩化物イオン濃度が高く、そこから離れるに従って数値は極端に低くなった。上り線の測定位置 7 および下り線の測定位置 8 の数値が高い箇所は、分光分析で数値が高い箇所とほぼ一致した。よって、本橋梁では、塩害による劣化が起きる箇所は桁端部に限られており、局所的であると言える。このことより、本橋梁では、桁端部と橋台との間から侵入する融雪剤の侵入を防ぐことが延命化では重要であると判断できる。

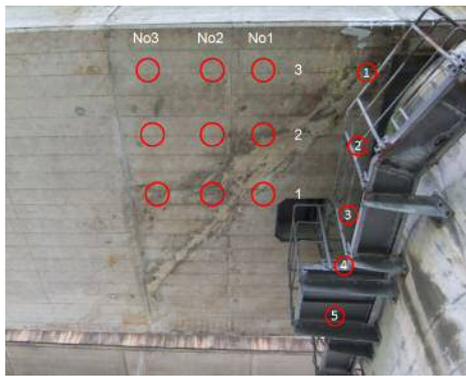
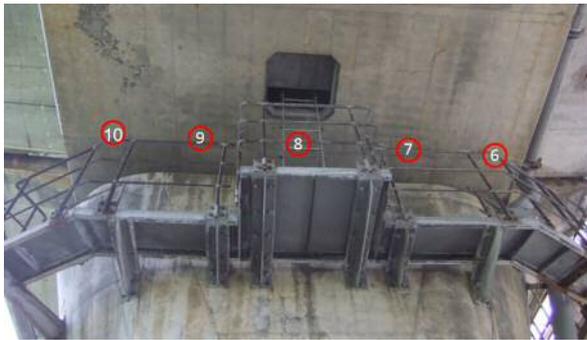
図-8 B橋梁拭き取り測定範囲

図-8 に、B 橋梁下り線のガーゼによる拭き取り範囲を示す。本橋梁では、走査型が測定した範囲では 3 行 3 列の 9 点で測定した。また、脚の周囲の聴診器型で測定した範囲において、10 箇所ですり取りによる測定を実施した。図-9 に、B 橋梁下り線脚回りの拭き取り結果を

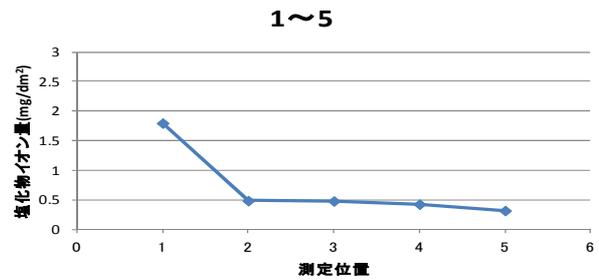
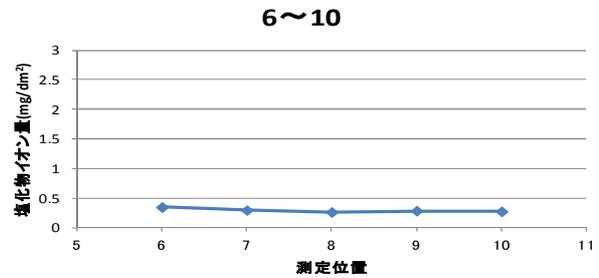
図-9 B橋梁脚回り拭き取り測定結果

示す。融雪剤の流れた跡と思われる1の部分で、塩化物イオン量が高くなったが、それ以外の箇所では数値は低かった。目視検査では、1以外の部分では塩化物イオン量の数値が高くなく、A橋梁と比べて目立った損傷は見られていない。一方、図-10に示すように、桁下面で融雪剤の流出跡が見られた箇所での拭き取り測定結果では、そこでの塩化物イオン量数値が高くなったがそれ以外の箇所では数値が高くはならなかった。よって、本橋梁の場合では、桁間のジョイントから融雪剤による塩化物イオンが流出して、拡散したものと思われる。本橋梁においても分光分析と拭き取り測定結果との間に相関が確認された。
