報告

レーザー距離計を用いた鋼板接着補強 RC 床版のたわみ計測

キーワード: 鋼板接着補強 RC 床版, 床版たわみ, レーザー距離計

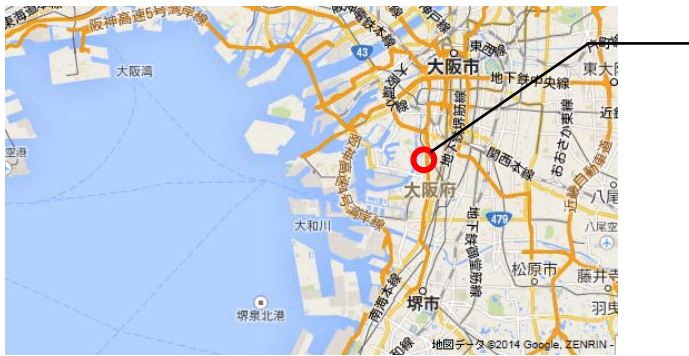
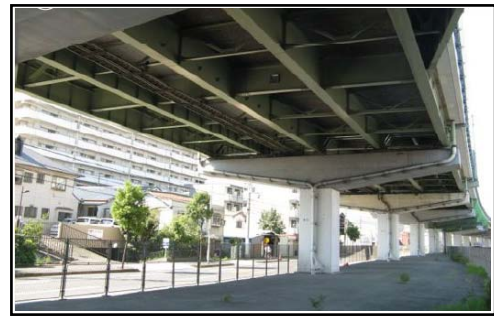
図-1 対象橋梁の位置とその状況

計測対象橋梁は、図-1に示す阪神高速15号堺線（1970年建設）の鋼単純合成鉄桁橋とした。図-2に対象橋梁の構造諸元を示す。対象橋梁の橋長は25m、床版支間は3.85m、床版厚は18cmである。

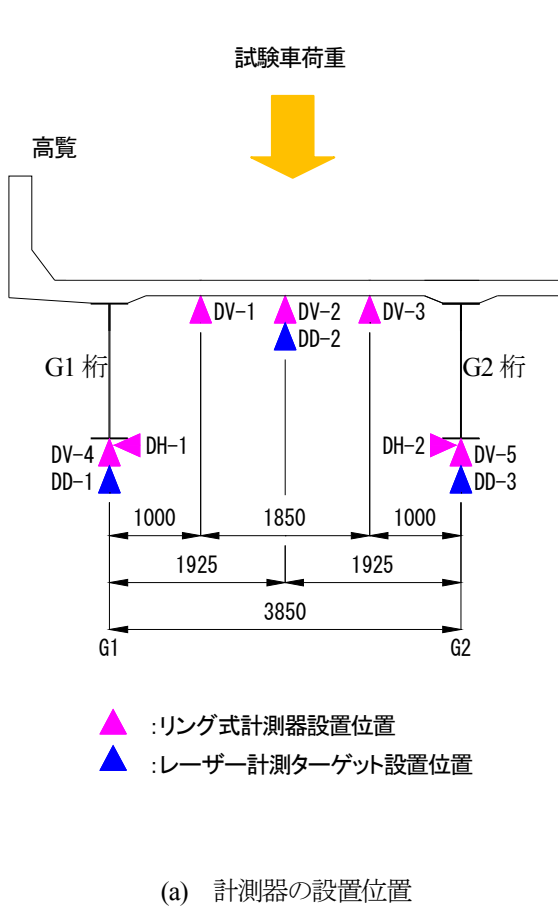
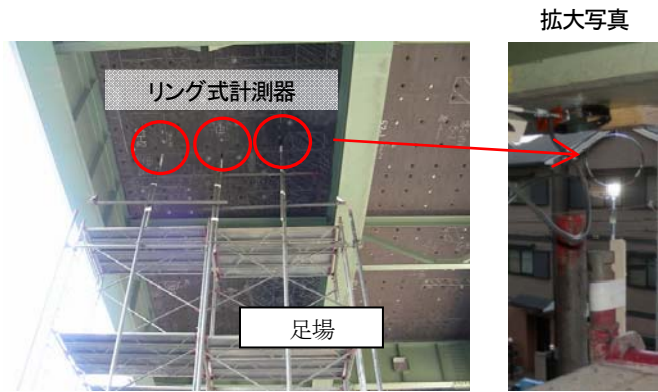
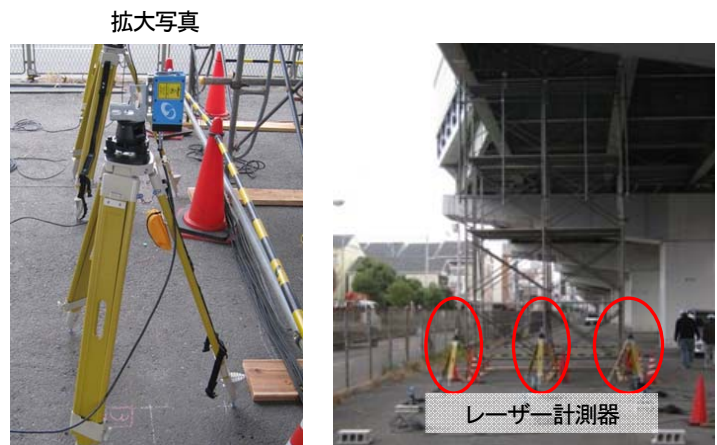
図-4 計測器の設置位置とその設置状況

図-4の断面図に示すように、リング式計測 (OU-10 ; (株) 東京測器研究所), レーザー計測 (DD ターゲット ; (株) ソーキ) とともに計測床版の下面とその床版を支持する桁の変位量を計測した。床版に活荷重が加わると床版とともに桁もたわむことから、桁自体のたわみ量も計測し、式(1)に示す計測値の補正を行うことで床版自体のたわみ量 (実たわみ量) を算出した。

$$DV_i = \delta_{Vi} - \{ \delta_{G1} - (\delta_{G1} - \delta_{G2}) \cdot L_{Vi} / L \} \quad (1)$$

図-3に計測対象床版の位置と下面の状況を、図-4に計測器の設置位置とその設置状況を示す。

図-6に静的載荷における代表的なたわみ計測結果を、図-7に動的載荷における代表的なたわみ計測結果を示す。図-4に示すように、リング式計測では主桁の水平

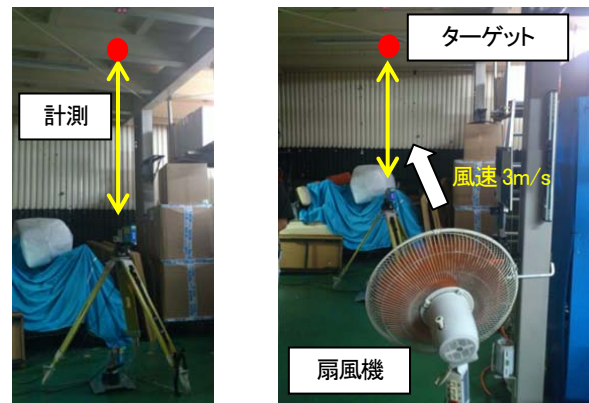
写真-1 風による影響の検証実験の様子

影響を受けることはないと考えられるが、ターゲットやレーザー計測器を支持する脚立は風による影響を受ける可能性があると考えられる。そのため、本検討では別途実験を行うことでその影響の確認を行った。写真-1に示すとおり、別途実験は室内で実施しており、ターゲットの設置やレーザー計測器を支持する脚立の設置は、実橋での試験時の状況を模擬した。実験では、風を人工的に発生させた場合と、無風の場合の2ケースの実験を行い、計測結果の比較を通して風による影響を確認した。実験の結果、風速3m/s以下という条件下では風が計測結果に与える影響はないことがわかった。計測試験時の環境下では、風速3m/sを超えるようなことは無かったため、計測試験結果については風による影響を受けていないものと判断した。
