## 道路橋床版の耐久性の向上に向けた排水ますの開発

岡田慎哉\*, 澤松俊寿\*\*, 西弘明\*

\*博(工), (独)土木研究所寒地土木研究所寒地構造チーム (〒062-8602 札幌市豊平区平岸1条3-1-34)

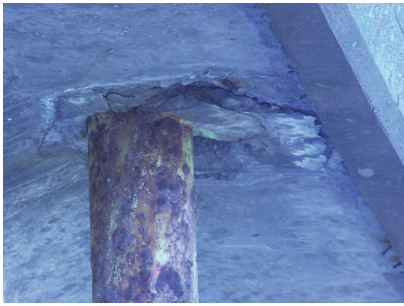
(a-1)漏水とこれに伴うコンクリートの劣化および排水管の腐食

写真-1(a-1)では排水管が腐食し、排水管周りの床版コンクリートが剥落している。剥落したコンクリートの周辺においてエフロレッセンスの析出が認められることから、排水ますとコンクリート間で漏水があり、漏水に起因したコンクリートの凍害、排水管の腐食が発生したものと考えられる。写真-1(a-2)は漏水によるものと考えられる排水管の腐食が進行し、破断による欠損が生じている。このような劣化損傷を防止するためには、排水ますとコンクリートの一体性を強化し確実な止水性を確保する必要がある。

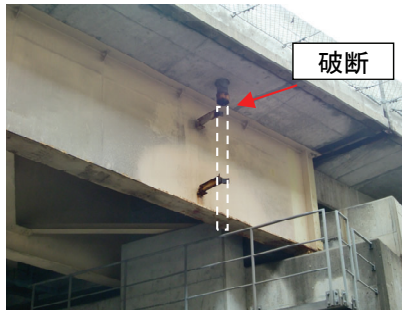
(a-2)腐食による排水管の破断

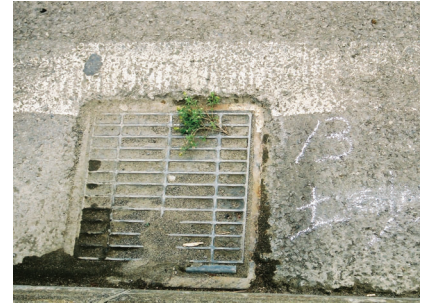
(b-1)排水ますの土砂詰り

写真-1(b-1)は排水ますの土砂詰まりの事例であり、このような状態ではほぼ排水能力を消失しているものと考えられる。写真-1(b-2)も同様に排水ますの土砂詰まりであるが、排水能力の低下に伴い排水ますの周辺が滞水していることから、舗装内が湿潤環境となりやすいことと推測される。定期的な排水ますの清掃を確実に実施することにより、排水性を確保する必要がある。

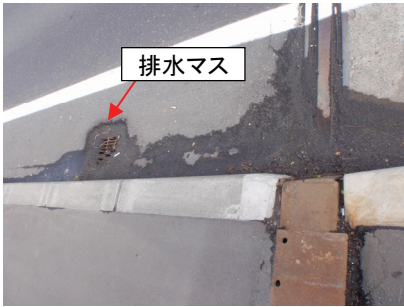
(b-2)排水ますの土砂詰りとそれに伴う周辺の滞水および土砂堆積

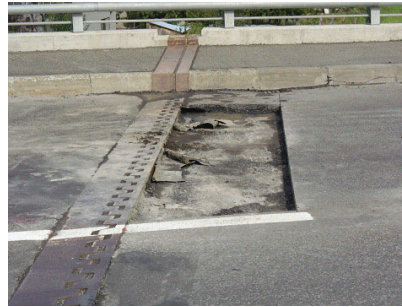
(c-1)伸縮装置近傍における床版防水層の剥離 (舗装撤去後)

写真-1(c-1)では伸縮装置近傍において床版防水層が剥離している。既往の研究によると、滞水環境では舗装、

床版防水層、コンクリートからなる構造体の疲労耐久性が乾燥状態と比べて 1/10 程度に低下する場合があることが実験的に示されている<sup>2)</sup>。伸縮装置近傍は橋面における縦断勾配の関係から滞水しやすい箇所であり、排水ますの排水能力不足により防水層の損傷を助長した可能性がある。写真-1(c-2)は床版防水層が設置されている橋梁に対して、排水ます周辺の舗装を撤去した状態を示したものである。黒い部分が床版防水層であり、床版コンクリートとの界面で剥離している。床版防水層の下側に水が浸入したことが要因の1つと考えられる。排水ます周辺は滞水しやすいことから、防水層と排水ますの接続の確実性を強化する必要がある。

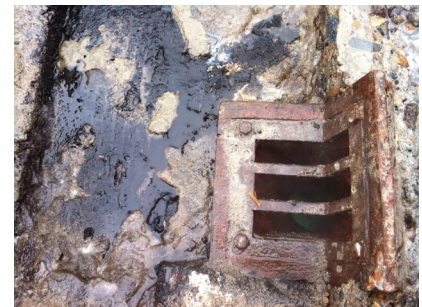
(c-2)排水マス近傍における床版防水層の剥離 (舗装撤去後)

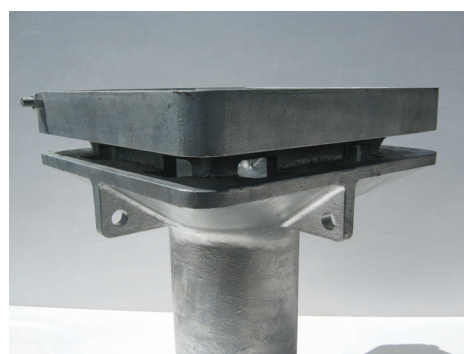
図-3 高耐久排水ます

(a)概要図

(b)外観

前節で整理した従来の排水ますの問題点に基づき、排水性および排水の確実性を向上させた図-3のような排水ます構造（高耐久排水ます）を提案した。高耐久排水

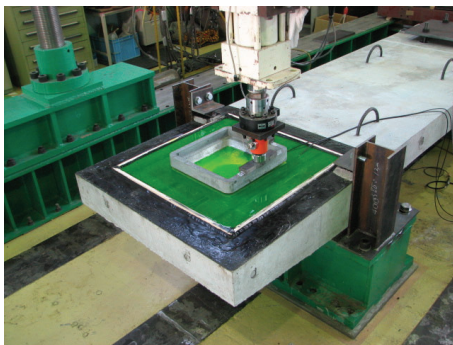
写真-2 載荷点 1 の実験のセットアップ(蛍光色の部分が着色した水)

写真-2 は載荷点 1 の場合の実験のセットアップである。排水ます周辺の止水性を確認するために水張り状態とした。なお、漏水の発生の確認を容易とするために、水に蛍光の塗料を混合した。
