東京都の橋梁長寿命化計画

Bridge length life plan of Tokyo

4. 神谷陸橋の長寿命化について

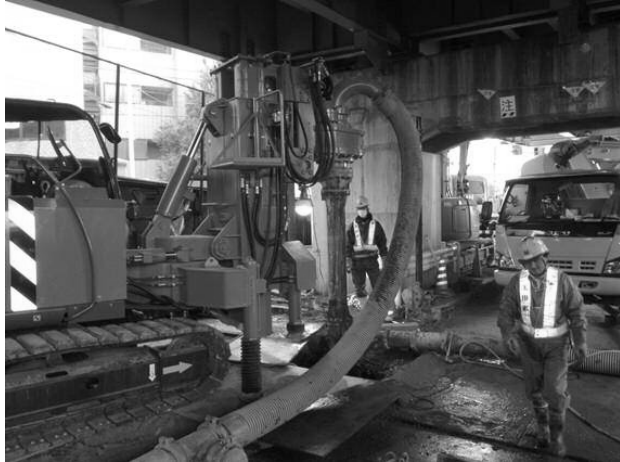
写真-1 増し杭施工

底版補強については、底版の剛性を高める最も一般的な上面増し厚による補強とした。また、増し杭においては、既設の杭が場所打ち杭であることから、同種の場所打ち杭φ800を採用した。施工にあたっては、桁下高が低いことから、トップドライブリバーズリ工法（TBH工法）を採用し、施工機械としては、狭小空間での移動を伴う事から、全国にも数台しかない自走式のMPD-25を使用した。

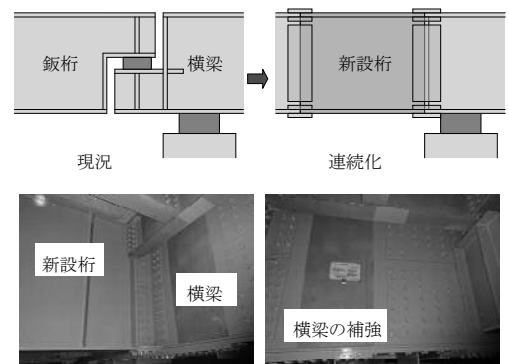
図-7 ゲルバー部の連続化

P4～P7間は、直線鈹桁とP5～P6間の曲線箱桁をP5、P6支点部にある横梁(箱断面)から突き出た「桁受台」に「鈹桁切欠き部」を支持する3径間のゲルバー桁橋となっている。ゲルバー構造は耐荷性、耐震性、耐久性の観点から解消することが望ましいと判断し、鈹桁と横梁を連結する連続化構造へ変更した。

一般的には、曲線箱桁と直線鈹桁を連続化することは困難である。本工事では、曲線箱桁の端部の横梁を補強することで剛性を高め、曲線桁から生じるねじりモーメントを横梁で吸収させることで、連続化構造を成立させた。

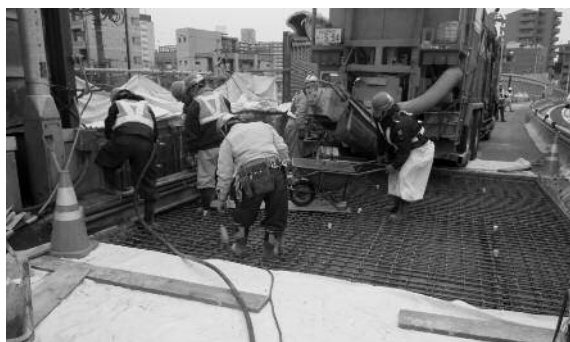
写真-2 床版連続化コンクリート打設

次に、連続化床版コンクリートには数時間で設計強度に達する超早強コンクリートを使用することで、養生期間を大幅に短縮することができた。施工に際しては、被膜養生を十分にを行い、ひび割れ発生防止に努めた。

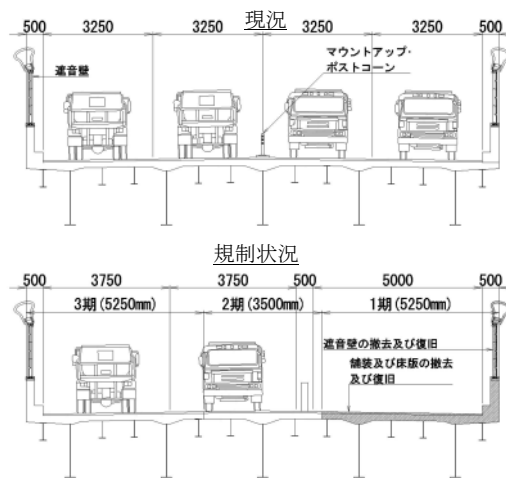
図-8 規制状況図

前述のゲルバー連続化および床版連続化施工では常設作業帯を設置し、4車線を2車線に交通規制し、3ステップで施工を行った。

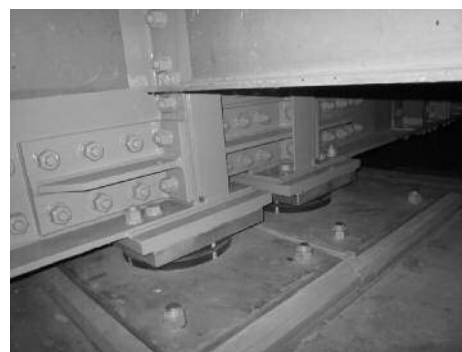
写真-3 支承取替え

現況の支承については、下沓周辺の防護モルタルの剥離や軽微なひびわれがあるのみで、支承本体に特に損傷等は見受けられない。しかし、現況支承の耐震性照査を行った結果、レベル1の地震動に対しても耐震性が確保されていないことや今後の支承回りの維持管理のしやすさを考慮し、タイプBの支承に取替えを行うこととした。支承選定にあたっては、桁下遊間が150mm程度と低いことから、荷重支持板(HIPS)付のゴム支承とした。

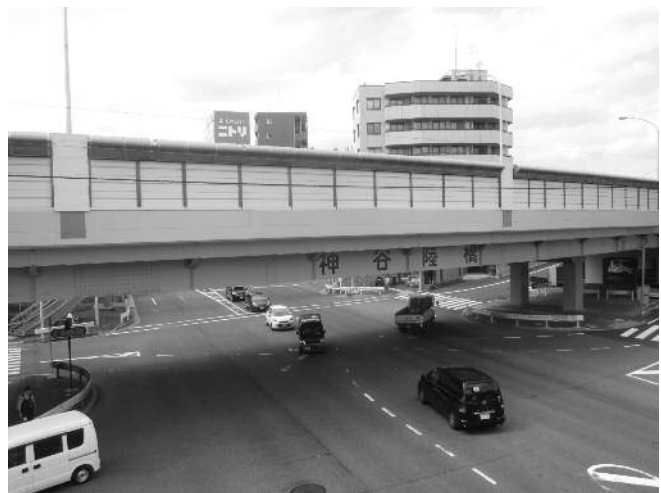
写真－5 リニューアルされた神谷陸橋

連続化を行わない桁間の伸縮装置を非排水型の伸縮装置に取替えを行ったとともに、全径間の舗装打ち替えについて塗膜系防水を施したのち耐久性の高いポリマー改質アスファルトⅢ型-Wにより施工した。

また、現在の塗装が白亜化してきていることから、耐久性の高いふっ素系塗装により全面塗装を行うとともに壁高欄や取付け擁壁のコンクリート部には劣化塗装を施した。

以上のように 5 年の歳月をかけ、今後 100 年の延命化を図るための考えられるすべての対策を施し、神谷陸橋はリニューアルされた。
