# 塩害による RC 床版の劣化と その対策

宮里心一  
金沢工業大学

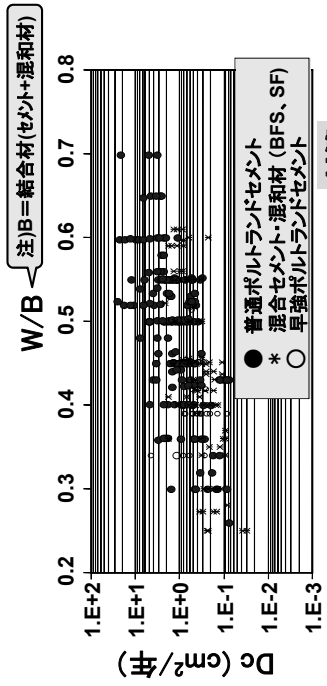
### Dc: 見かけの拡散係数

**対策**  
FBコンのDc < 普通コンのDc

Nコンクリート:  $\log Dc = 3.0(W/C) - 1.8$   
 BBコンクリート:  $\log Dc = 3.2(W/B) - 2.4$   
 FBコンクリート:  $\log Dc = 3.0(W/B) - 1.9$

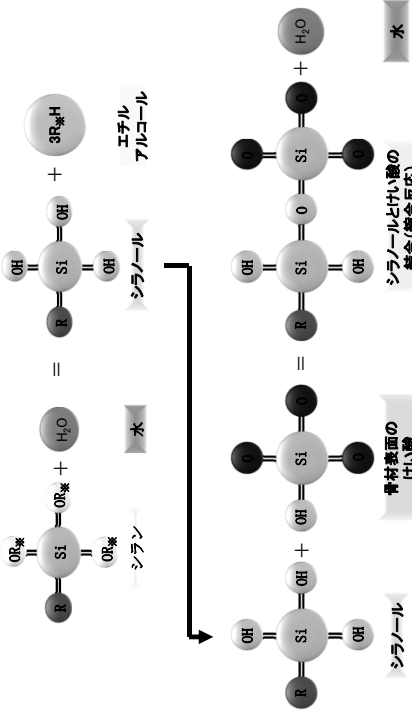
## シリコン系表面含浸材の化学反応

コンクリート用骨材は、主に石英またはCaとMgの炭酸塩にけい酸塩が混入したものである。
