## 首都高速道路の大規模更新

## LARGE-SCALE RENEWAL OF METROPLITAN EXPRESSWAY

宇佐見健太郎\*, 高橋三雅\*\*

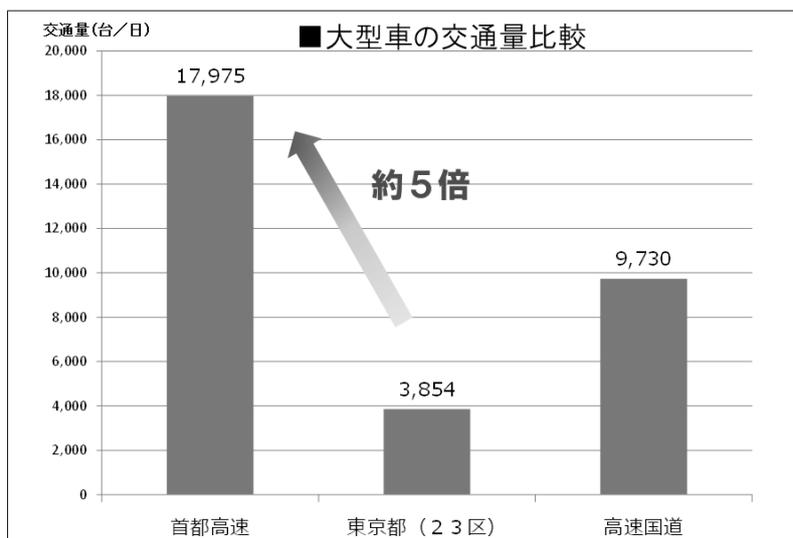
図-1 大型車交通量の比較

首都高速道路は、1日の平均利用交通量は約95万台、大型車の交通量は国道や都道の約5倍となっている。また、軸重10トンを超える軸重違反車数は、1993年度で約130万台に上っており、その後減り続けているが、2013年度でも1日当たり約500台となっている。このように、首都高速道路の交通は大型車が多くかつ過酷な使用状況と言える。

出典：道路交通センサス（2010年）  
首都高・地方道・高速国道のいずれも平日の大型車断面交通量  
（平日24時間大型車走行台キロの総計を総延長で除した値）

図-1に首都高速道路等の大型車の交通量の比較を、図-2に首都高速道路の軸重違反車数を示す。

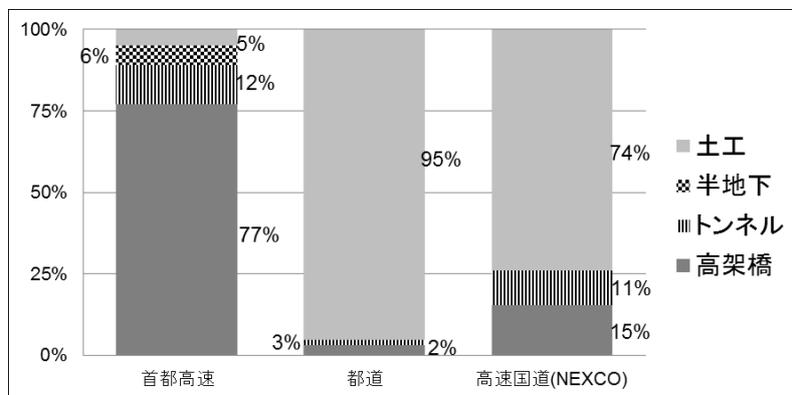
図-3 道路構造比率

首都高速道路は、総延長310.7kmのうち高架橋やトンネルなどの構造物比率が約95%である。また、経過年数40年以上の構造物が約35%、30年以上の構造物が約56%となっている。

図-3 に首都高速道路等の構造物比率を、図-4 に開通後経過年数を示す。

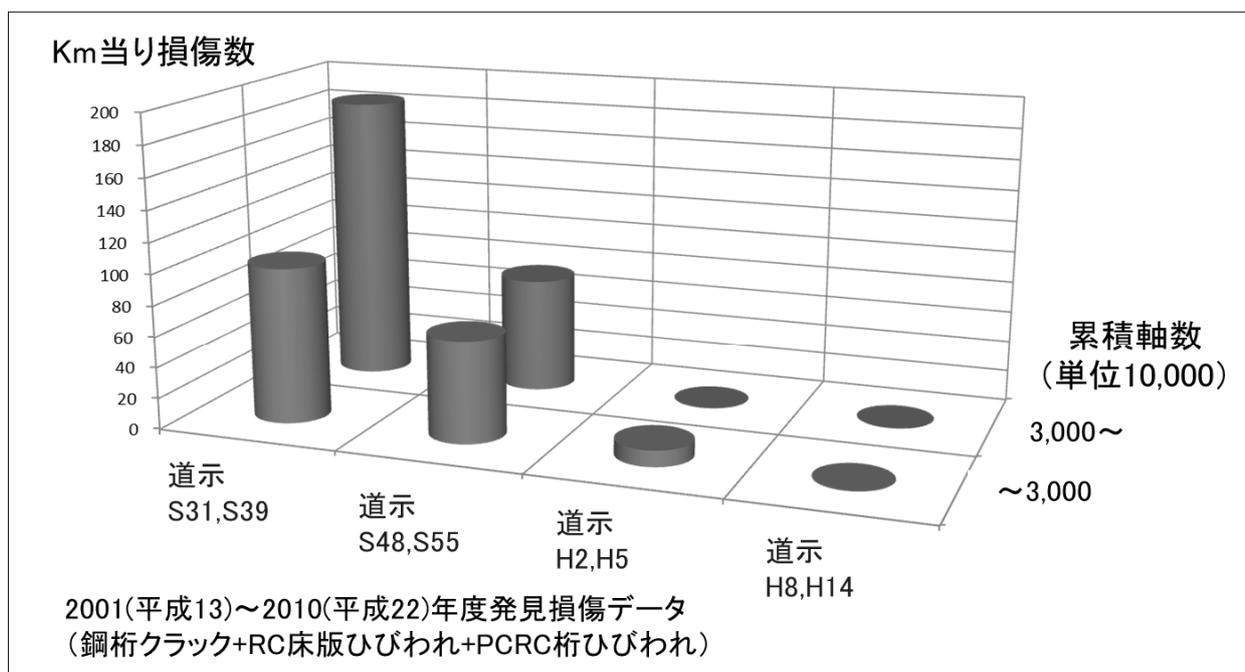
図 - 5 累積軸数及び適用基準と Km 当り損傷数

図-5 に委員会での検討に用いたデータの整理結果の一例として、「供用開始からの 20 トンダンプが通過した台数の累積に相当する(10 トン換算)軸数(累積軸数)」と「適用した設計基準」と「Km 当りの損傷数」を取りまとめた結果を示す。図-5 より、1973(昭和 48)年の設計基準(道路橋示方書)より前に設計された路線の損傷発生が際立って多く、特に、累積軸数が 3,000 万軸数を超える場合には、その傾向が顕著となっていることがわかる。このような検討を含め、委員会で計 7 回の審議を含めた活発な検討がなされ、2013 年 1 月に委員会より提言が出された。

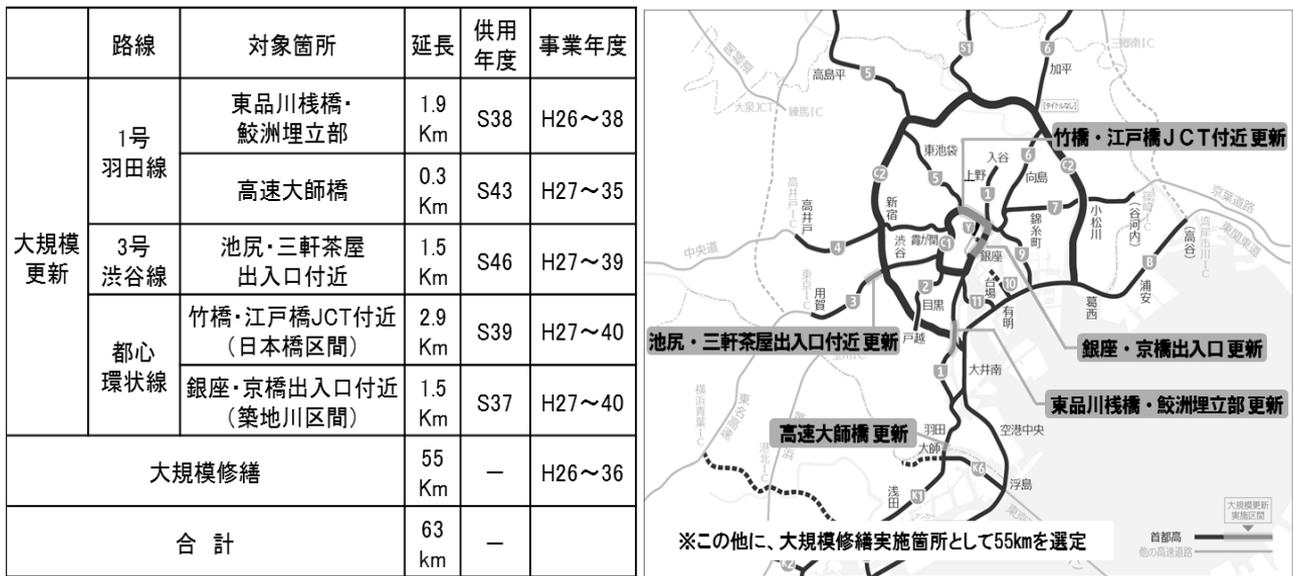
図-6 首都高速道路の更新計画

図-6に首都高速道路の更新計画の一覧を示す。大規模更新とは橋梁の架け替え、床版の取替えなどを行うことであり、1号羽田線の東品川栈橋・鮫洲埋立部、高速大師橋、3号渋谷線の池尻～三軒茶屋、都心環状線の竹橋～江戸橋、銀座～京橋の計5箇所（延長約8km）を選定している。また、大規模修繕とは構造物全体の大規模な補修を行うことであり、延長約55kmを選定している。

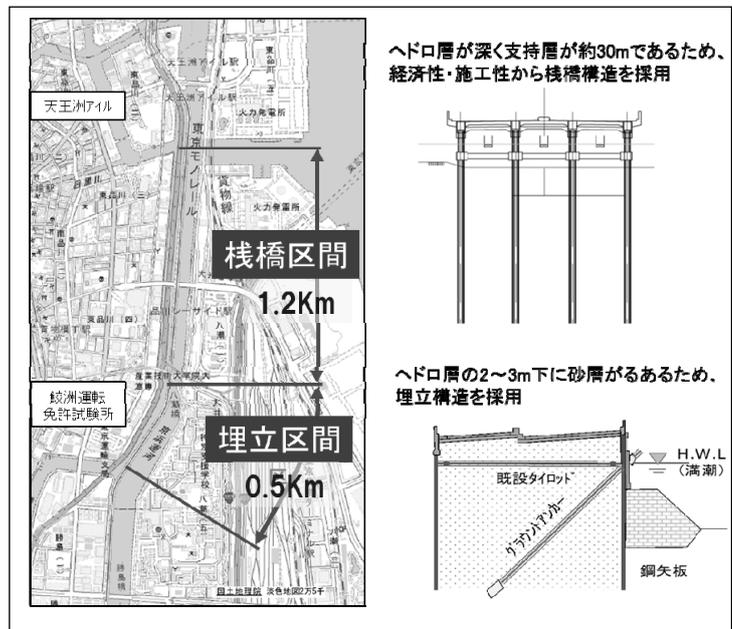
図-7 東品川栈橋・鮫洲埋立部の構造(更新前)

東品川栈橋・鮫洲埋立部は、1963年12月に供用し、供用後50年を経過した延長約1.7kmの区間である。図-7に更新前の現在の構造を示す。海上部に建設されており、点検・補修が非常に困難なうえ、海水による激しい腐食環境によりコンクリート剥離や鉄筋腐食等の重大な損傷が多数発生していることから、構造物全体を造り替えることとした。図-8に更新後のイメージを示す。施工にあたっては、交通への影響を軽減するため迂回路を設置し、2車線ずつ交通を切回しながら工事を行う事としている。

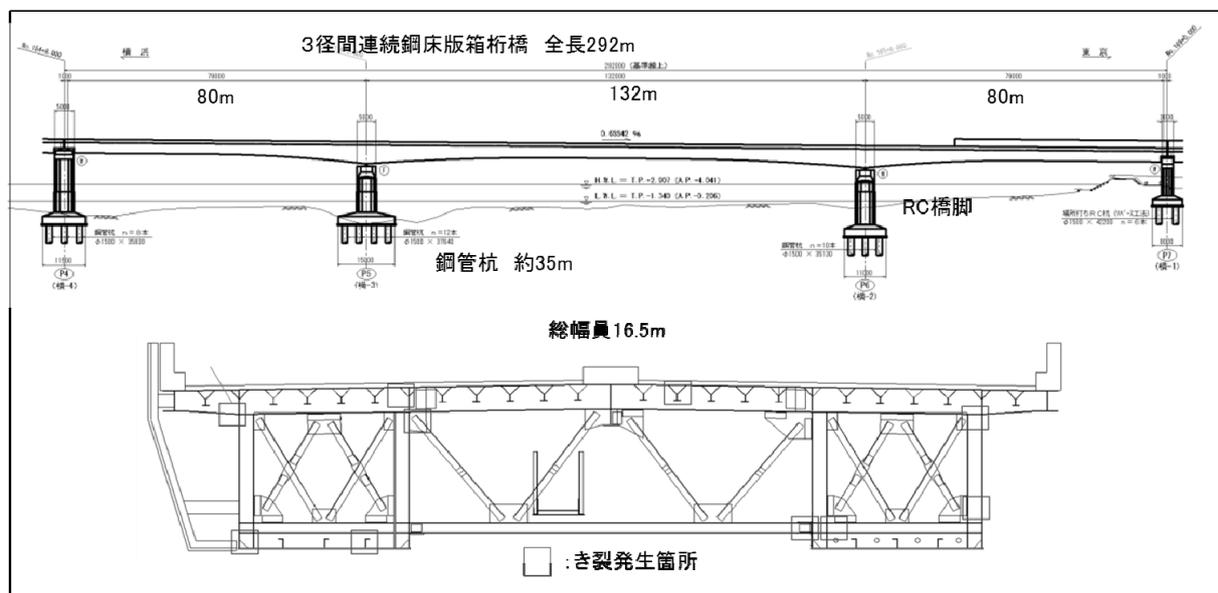
図 - 9 高速大師橋の構造(更新前)

多摩川を渡る高速大師橋は、1968年11月に供用した延長292mの3径間連続鋼床版箱桁橋である。図-9に更新前の構造概要を示す。本橋は多摩川への河積阻害を極力回避するために橋脚間隔を長支間にする必要があり、当時の最先端技術であった閉断面リブ(Y型)を用いた鋼床版を採用し、上部工の軽量化を図っている。軽量化した剛性の低い上部工であり、橋梁全体がたわみやすい構造であることに加え、多くの自動車交通による使用状況などから、橋梁全体に多数の疲労き裂が発生している。

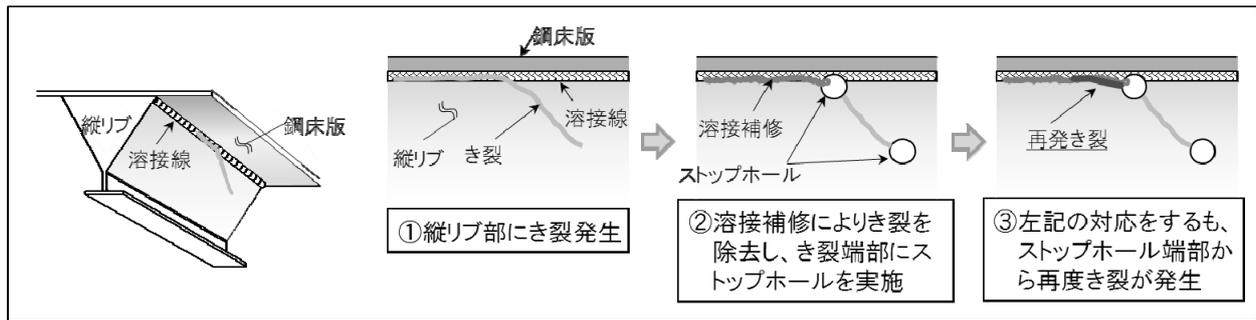
図-10 高速大師橋の損傷事例

疲労亀裂は1985年頃より確認されており、これまでに約1,200件のき裂が発生している。日々、点検・補修を行っており、発生した疲労き裂の補修を実施しているものの、補修した後も新たなき裂が発生している状況である。

図-10 に高速大師橋の鋼床版の損傷事例を示す。これは補修した後も新たなき裂が発生している状況を示したものである。

このような状況を鑑み高速大師橋の上部工全体を架け替えることとした。また、現在の技術基準に基づいて上部工を設計すると、上部工の死荷重が既設を大きく上回り、下部工の耐力が不足することから、上部工と合わせて下部工も更新することとした。

①き裂発生  
②溶接補修  
③再発き裂

鋼床版  
溶接線  
継ぎ目  
溶接補修  
ストップホール  
再発き裂

①継リブ部にき裂発生  
②溶接補修によりき裂を除去し、き裂端部にストップホールを実施  
③左記の対応をするも、ストップホール端部から再度き裂が発生

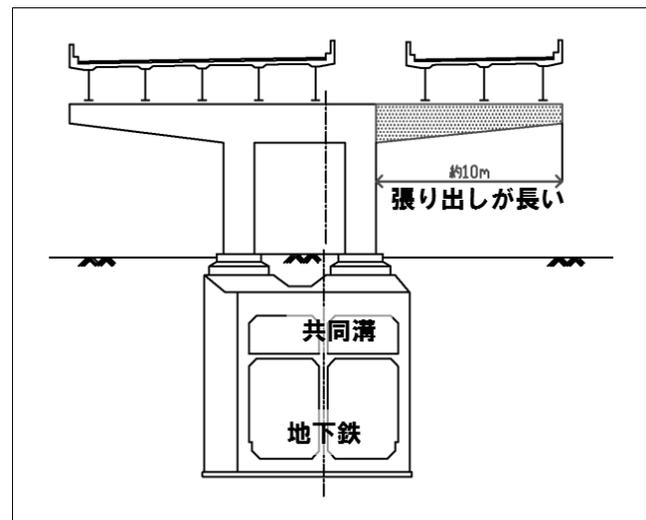
図-11 池尻三軒茶屋付近の構造

東名高速に通じ、交通需要の高い3号渋谷線のうち、池尻・三軒茶屋出入口付近は1971年12月に供用した区間である。図-11に構造概要を示す。橋梁の基礎は共同溝及び鉄道トンネルと一体構造となっており、一般的な橋脚に比べ横梁の張り出しが長いなどの構造的な特性から、コンクリート床版に亀甲状のひび割れが多数発生している。この区間の大規模更新にあたっては、地下のトンネルと一体である構造上の特徴と損傷状況を鑑み、床版をより軽量の構造に取替えることとした。

- 当該箇所は、地下鉄と一体構造になっている
- 一般的な橋脚に比べ横梁張出長が長い構造となっている
- 床版においてたわみ差が生じ、損傷が発生しやすい

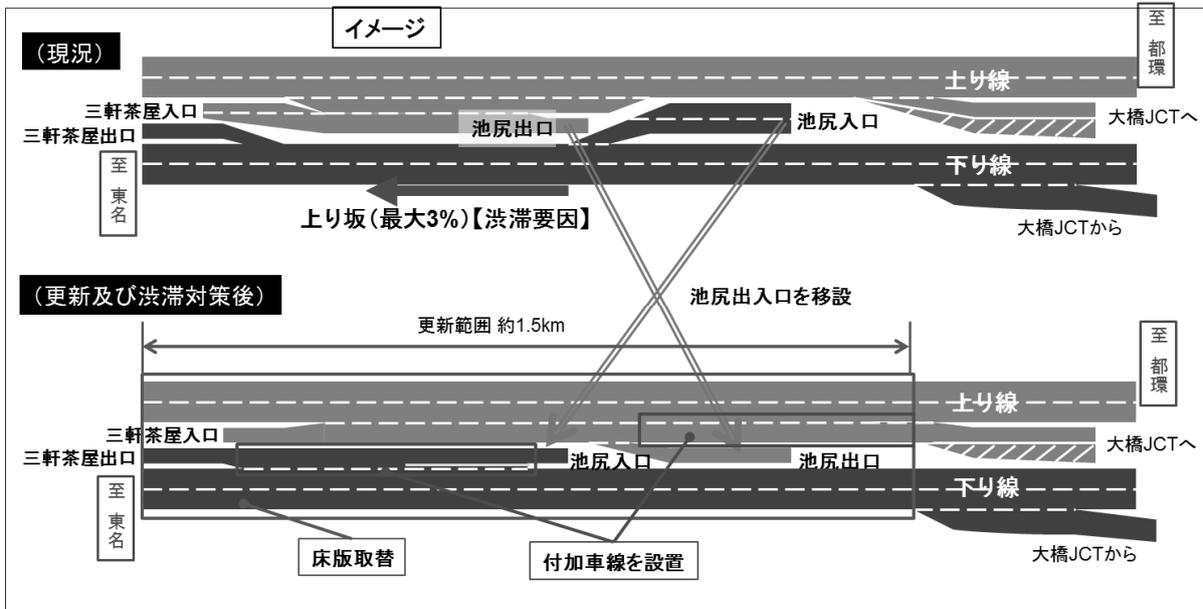
図-12 池尻・三軒茶屋出入口付近 付加車線設置イメージ

また、当該区間については、大規模更新と合わせて付加車線を設置(改築事業)することにより渋滞の緩和を図る計画としている。図-12に付加車線の設置イメージを示す。

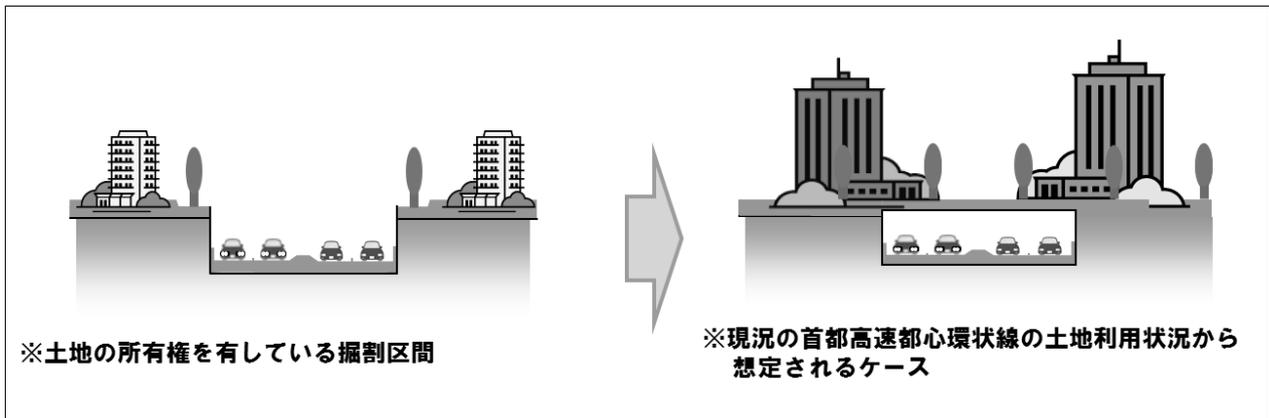
図-13 上部空間の活用イメージ（銀座・京橋出入口付近の例）

図-13は、銀座・京橋出入口付近を例として、道路上部空間の活用をイメージしたものである。

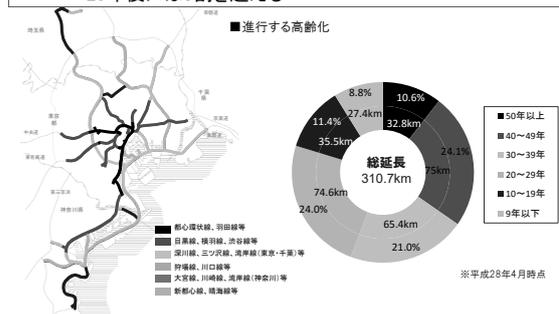
○ 経過年数が50年を超える路線は、現在は1割程度  
⇒ 20年後には5割を超える

経過年数	割合	延長 (km)
50年以上	10.6%	22.8
40～49年	24.1%	75.0
30～39年	21.0%	65.4
20～29年	24.0%	74.6
10～19年	11.4%	35.5
9年以下	8.8%	27.4
<b>総延長</b>		<b>310.7</b>

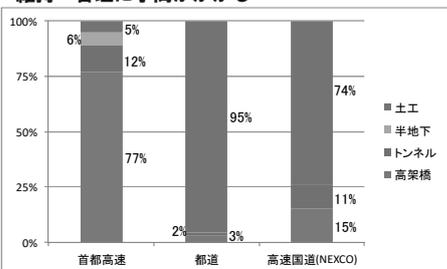
- 橋梁やトンネルなどの構造物比率が95%
- 維持・管理に手間がかかる

道路種別	土工	半地下	トンネル	高架橋
首都高速	6%	12%	77%	5%
都道	2%	3%	95%	0%
高速国道(NEXCO)	11%	15%	74%	0%

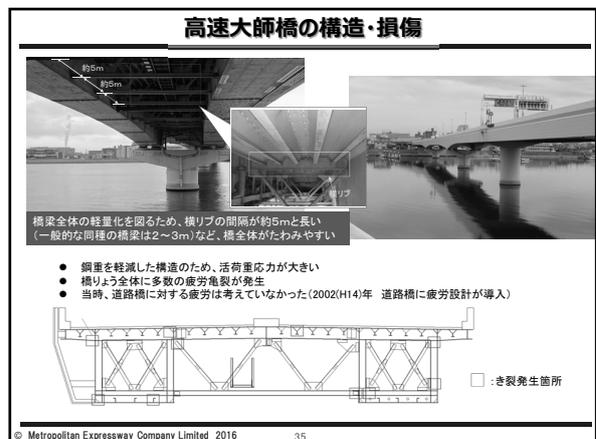
### 高速大師橋の損傷

○ 昭和60年頃より疲労き裂が確認されており、これまでに約1,200件のき裂が発生。  
○ これまでも補修を実施しているものの、新たなき裂が多数発生。
