阪神高速道路ジャンクション改築事業

RECONSTRUCTION PROJECT OF INTERSECTION
OF HANSHIN EXPRESSWAY

篠原聖二* , 杉山裕樹**, 金治英貞***

土木学会鋼構造委員会
第19回 鋼構造と橋に関するシンポジウム

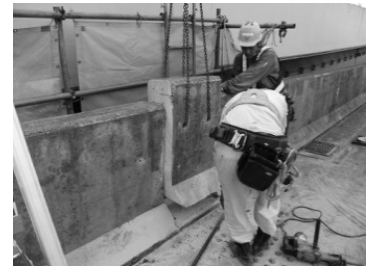
写真-3 壁高欄撤去

再利用桁の解体においては、部材に傷をつけないように最善の注意を払って施工を行った。まず、桁ブロック解体準備として、遮音壁パネルおよびアスファルト舗装を撤去した（写真-2）。壁高欄コンクリート撤去は、切断に時間がかかること、街路への排水が生じることから、最低限の鋼桁の継手部付近のみを乾式ウォールソーを用いて切断撤去（写真-3）し、桁ブロックを下ろしてから、現場ヤードにて残りの壁高欄を全量撤去する方法をとった。

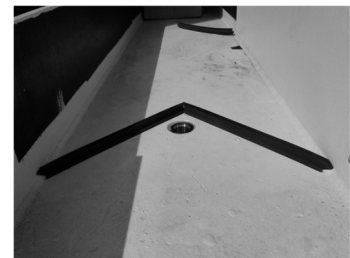
写真-5 排水設備追加

再利用桁は、現行設計で標準仕様となっている箱桁下フランジの結露水排出のための導水板、および水抜きパイプが設けられていなかった。溶接による設置取付では外面の保護性さびを損傷させてしまうことから、強度部材ではないこと、箱桁内部での設置であり、万が一の落下の心配がないことを鑑み、接着剤による取付けを試みた（写真-5）。

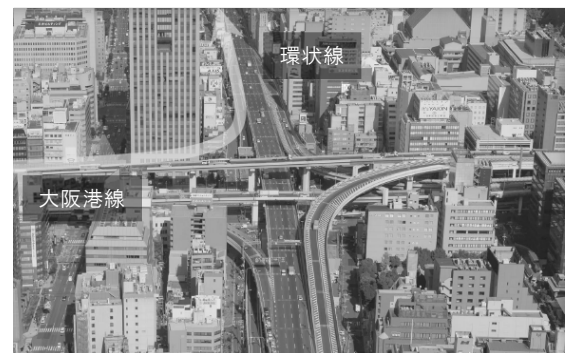
図-9 西船場 JCT 事業概要

西船場 JCT 改築事業は、図-9 に示すように阪神高速 16 号大阪港線東行きと 1 号環状線北行きを連結するとともに大阪港線 1 車線拡幅(約 800m)、環状線 1 車線拡幅(約 710m)、信濃橋入路一部改築を行う事業である。これにより環状線の半周迂回による時間的損失の解消や走行距離短縮による CO₂ 排出量の削減などが図られる。

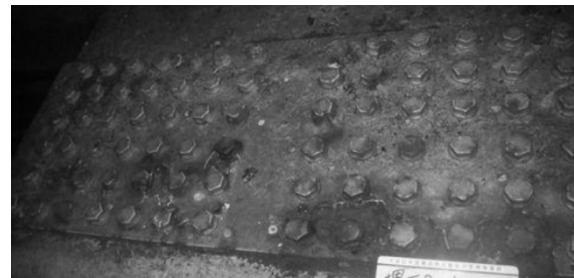
写真-9 添接板の腐食状況

鋼構造物の部材接合方法としては、経済性、信頼性などの観点から、高力ボルト摩擦接合が広く採用されており、阪神高速道路も例外ではない。一方で、写真-9 に示すように添接板には腐食が生じやすく、また、鋼床版においては、ボルト頭部の凹凸に起因して十分な舗装厚が確保できないといった問題点も抱えており、実際、阪神高速道路では鋼床版デッキプレートの接合に用いた高力ボルトにより、舗装厚が減少し、舗装の早期劣化の可能性を高めるほか、舗装補修時の施工性に支障をきたしている。今般試験的に取り入れる皿型高力ボルトによる摩擦接合継手は、連結部上面を平滑化することで、上記弱点を解消し、舗装の高耐久化を図ることを狙いとしている(図-17)。

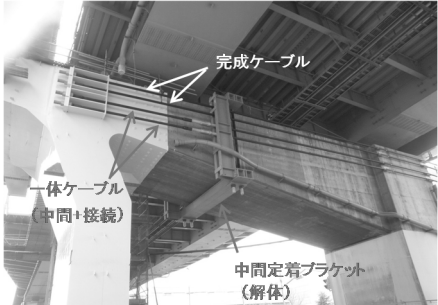
- Dランプ(写真右側)を先行供用するために、中間定着ブラケットを設置

完成ケーブル
一体ケーブル (中間+接線)
中間定着ブラケット (解体)
