## 鋼橋の大規模な構造改良事例

## CASE STUDY ON LARGE-SCALE STRUCTURAL IMPROVEMENT WORK OF STEEL BRIDGES

**ABSTRACT** In Japan, a considerable number of infrastructure facilities were built in the period of high economic growth from 1960s to 1970s. With the passage of over 50 years, their maintenance is more important than ever and became of interest of society. JSCE has established the " Subcommittee for Surveying Large-scale Rehabilitation and Renovation of Steel Bridges" in 2014. In this paper, we first summarize 25 cases of large-scale structural improvement works and then report 4 cases in detail including the background, causes, design, and construction outlines.

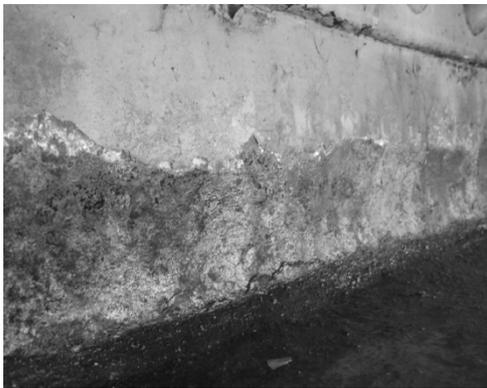
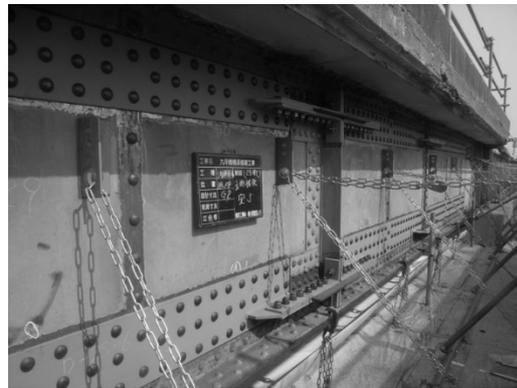
写真-1 著しい腐食部への当て板補強<sup>1)</sup>

大規模な構造改良工事においては、損傷した部材の一部を取り替えや、補強や車線拡幅のために新たな部材を既設部材に取付けることが多いが、通常、部材の接合方法として高力ボルト接合が採用される。高力ボルト接合は、鋼構造物の一般的な現場継手として数多くの実績があり、姿勢や作業者の技量、被接合材の材質に左右されにくいこと、現場での施工性が良好であること、疲労強度が高いことなどから、既設鋼構造物の補修補強、修繕、更新の現場継手として標準的に使われており、この利点を生かすことにより、既設鋼構造物の改造や改築を比較的容易に、高品質を保ちながら行うことができる。鋼橋の主桁腐食部の大規模補強事例を写真-1に示す<sup>1)</sup>。RC床版からの漏水による湿潤状態が長く続き、フランジとウェブの溶接部付近に孔があくほどの腐食が生じたものの、鋼板当て板による補強により、耐荷力をはじめとする性能は新設時を上回る程度にまで回復している。この後、漏水を防ぎ、点検や塗装塗替えなどのメンテナンスを確実に行えば、ほぼ半永久的にその性能を維持し続けることが可能である。

(1) 主桁ウェブとフランジ接合部の著しい腐食

(2) 当て板による補強

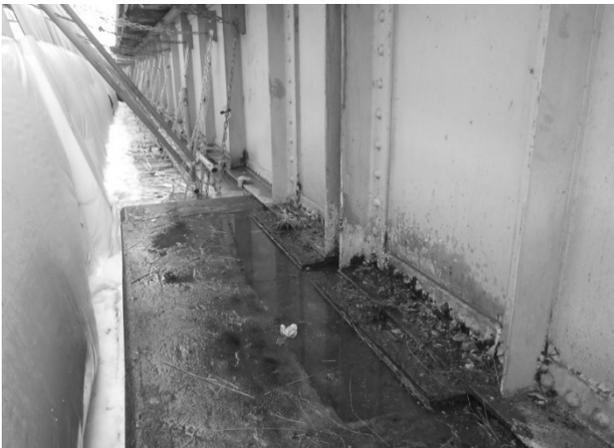
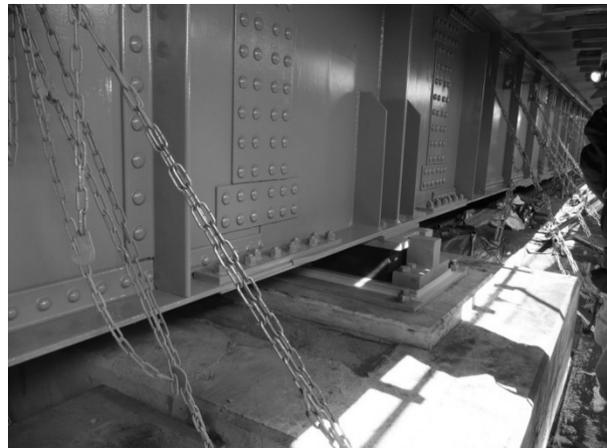
写真-2 桁端部の取替, 構造改良事例<sup>2)</sup>

さらに、部材の一部を完全に取替えることも可能である。写真-2は既設鋼橋単純桁の腐食した桁端部を新しい部材に取り替え、連続桁とした例である。これらの補修・補強部の性能は、新設構造の同部位の性能と比較して遜色はない。このように、既設構造物の初期の性能を損なうことなく、既設部材への新たな部材の取り付けや、部材の取替を容易に行えることが大規模修繕・大規模更新における鋼橋の最大の特徴であり、今後、適切な修繕・更新工事を行うことで、既設鋼橋を将来にわたり、末永く活用していくことができる。

1) 桁端部取替前

(2) 桁端部取替後 (桁端部主桁を取替, 連続化)

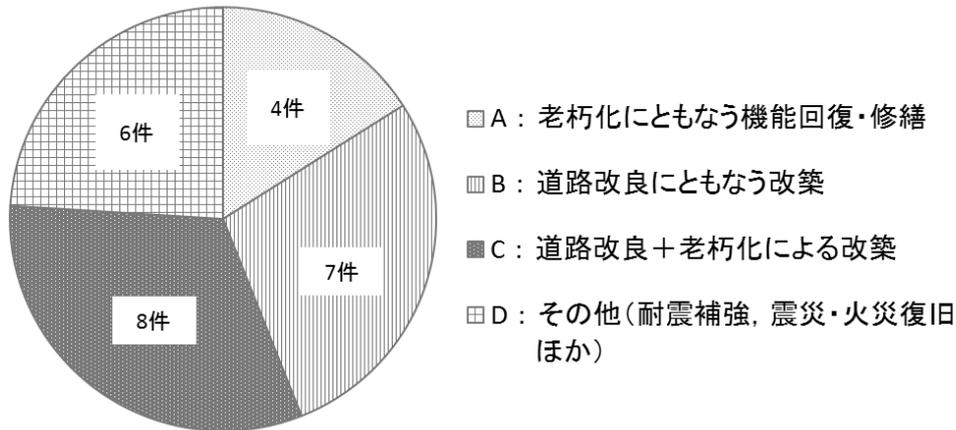
図-1 委員会で収集した国内での大規模な構造改良工事事例 25 例の修繕・改築理由

委員会では、前述したような特徴をもつ過去の鋼橋の大規模な構造改良工事を収集し、25 事例についてまとめた。事例の選定にあたっては、ダイナミックな施工方法、用地や交通規制などが厳しい施工条件、吊橋の主ケーブル取替、アーチ橋等の拡幅、長大橋梁の耐震補強、架替・改築、災害復旧など、今後、道路管理者や設計者が大規模修繕・大規模更新を検討するうえで参考と考えられる特徴的な事例を幅広く選定した。これらの収集した大規模工事について、その理由を整理した結果を図-1 に示す。あくまでも限られた収集事例ではあるが、国内事例における大規模工事の理由の多くを「道路改良（線形変更・拡幅・荷重増）」（理由 B）と、「道路改良と同時に老朽化した構造を改築」（理由 C）が占めている。選定した 25 例には老朽化のみを理由に更新した事例は少なかったが、今後増加することが考えられる。

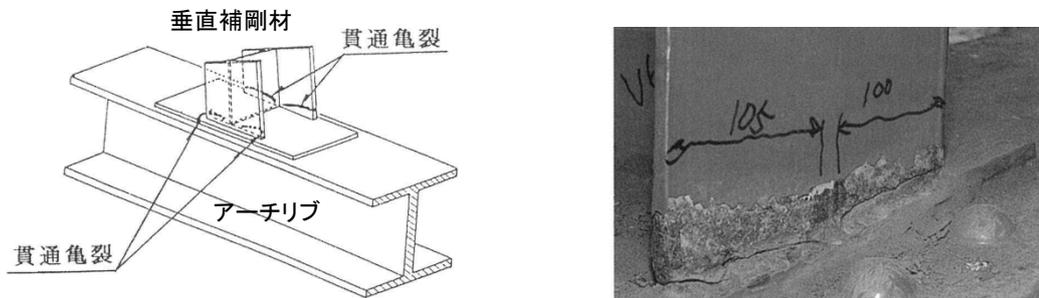
図-2 垂直補剛材とアーチリブ接合部の疲労損傷概要図(左)と疲労損傷状況写真(右)<sup>1)</sup>

1963年の供用開始後、10年を経過したころから、床版の損傷や鋼材部の疲労亀裂が顕在化したため、鋼板接着、縦桁補強および上面増厚補強などの床版補強や疲労亀裂対策を繰り返し行われてきた。その後、1987年の調査により、垂直補剛材とアーチリブの接合部に激しい損傷が発見されたため(図-2)、抜本的な対策が必要と判断され、「名神高速道路橋梁補強検討委員会（委員長：島田静雄教授）」が設置された。調査の結果、損傷原因は、斜角 $62^\circ$ を有しているや斜材・対傾構を有していないため立体挙動に対する剛性が不足していることであると確認され、根本的な構造改良による大規模工事の必要性が確認され、大規模工事を実施するに至っている。

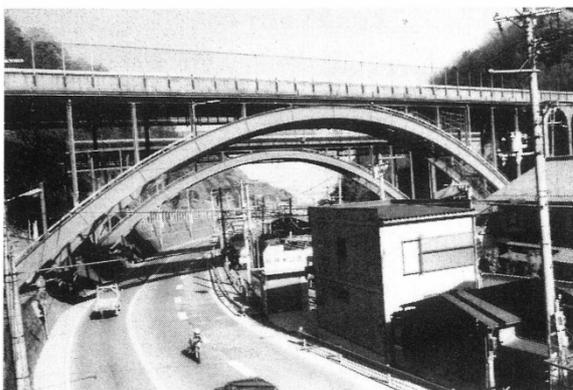
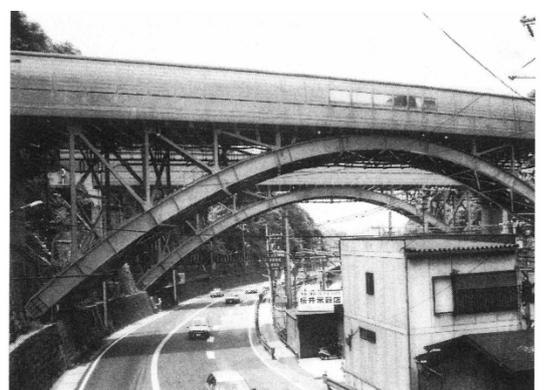
写真-3 大規模工事前後の状況写真<sup>2)</sup>

主構造は、アーチ橋の立体挙動に対する剛性不足を改善するため、主構造を鋼2ヒンジアーチ橋から、鋼2ヒンジスパンドレルブレスドアーチ橋に構造変更されている。(写真-3)具体的には、斜材、対傾構を追加し、垂直材を増設している。また、疲労き裂の直接の発生要因となる局部応力低減のため、構造全体の改善の他、垂直材とアーチ取り付け部に曲率を設けて局部応力を低減するディテールの改善も行っている。

(1) 大規模工事前

(2) 大規模工事後

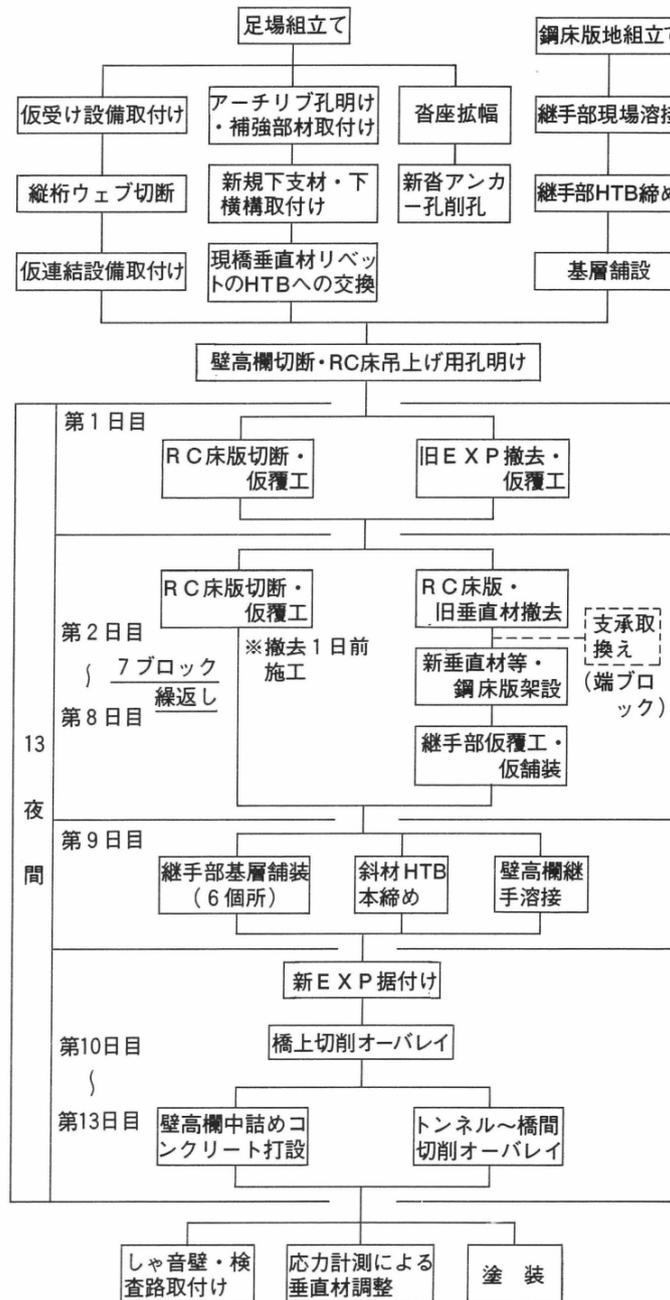
図-3 施工フローチャートと工程<sup>2)</sup>

本橋の大規模工事は、日本の大動脈である名神高速道路の一部をなす橋梁であり、一般国道1号と京阪電鉄を跨ぐという厳しい制約条件の中で行われている。本工事の施工フローチャートと工程を図-3に示す。上り線・下り線を2カ年にわけ、仮設・防護設備の設置とあわせて約3年間で行われている。本橋の工事は1年あたりわずか13夜間の名神高速道路の通行止めの間に実施されている。また、床版取替にあたって切断部は仮覆工板で復旧し、昼間の交通開放を実現している。

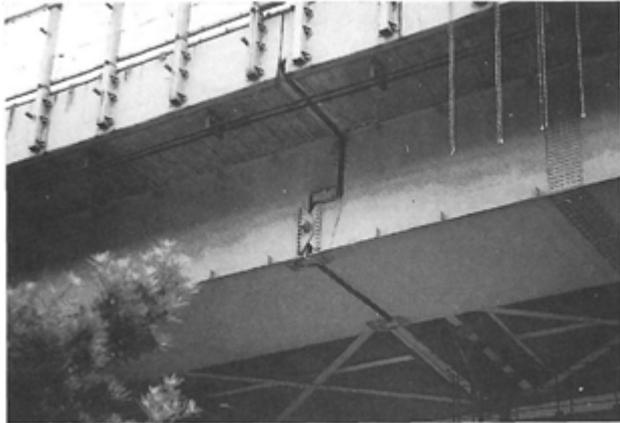
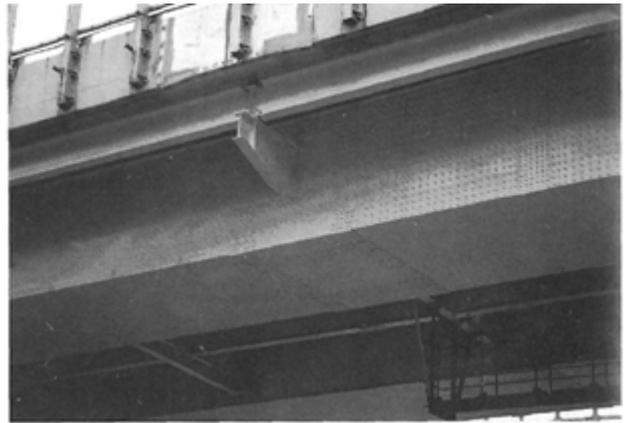
写真-4 大規模工事前後の状況写真<sup>3)</sup>

1968年の供用開始後、急増する交通量の増大と、予想を上回る車両の大型化によってコンクリート床版の劣化が顕著となり、1977年に床版補強工事として縦桁の増設や鋼板接着が実施され、その後B活荷重対応となっている。また、本橋の架橋位置である静岡市清水区は東海地震の対策地域内にあり、大規模地震の発生が心配され、吊桁部が落橋した時の被害は、東名高速道路のみならず直下の東海道新幹線にもその影響が及び、陸上交通の要である両者に莫大な損害を与えることが懸念されてきた。そのため、写真-4に示すように3径間連続ゲルバー桁のヒンジ部主桁を取替え、橋梁の構造系を3径間連続桁に変更し、落橋という最悪の事態を回避するようにしている。

(1) 大規模工事前

(2) 大規模工事後

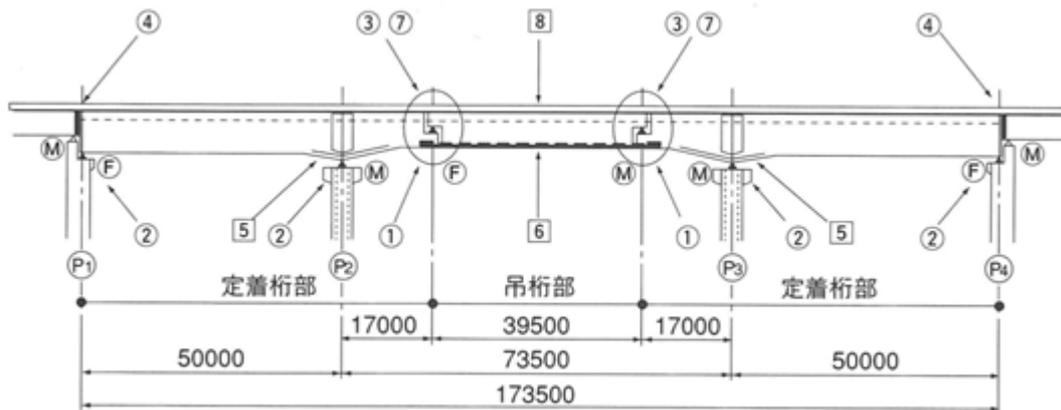
図-4 構造改良位置図<sup>3)</sup>

本工事は、3径間連続ゲルバー桁から3径間連続桁に構造変更したことにより、旧吊り桁区間における正曲げモーメントが増加し、下フランジ側に引張応力超過区間が集中する結果となったため、主桁のモーメント耐荷力の不足をPCケーブルの緊張によって補強を行っている。また、B活荷重に対応するため、主桁ウェブに補強鋼板を高力ボルト接合にて取り付けるとともに、中間支点上の下フランジ縦リブの増設により、断面性能の向上と局部座屈の防止を図っている。その他、支承・伸縮についても構造変更による影響を考慮し取り替えを行っている。床版については、構造系全体の死荷重を極力少なくするために、増厚による補強は行わず、大型化する車両荷重に対して、縦桁増設により床版補強を行っている。構造改良位置図を図-4に、構造改良の内容を表-3に示す。

図中の○、□は表-3と連動

部位名称	改良点
主桁ゲルバーヒンジ部	工事桁定着部補強 ヒンジ部切断・仮添接 主桁フランジ, ウェブ交換 <span style="float: right;">} ①</span>
支承	仮受部桁補強 橋脚拡幅 ピンローラー沓から反力分散ゴム沓に交換 <span style="float: right;">} ②</span>
伸縮装置	吊桁部 既設部材撤去(ノージョイント化) ③ 桁端部 既設部材撤去・可動式に交換 ④
主桁	主桁ウェブ, リブ補強 ⑤ PC 外ケーブル緊張 ⑥
床版	既設床版撤去・型鋼格子床版に打替 ⑦ ブラケット増設 縦桁増設 <span style="float: right;">} ⑧</span>

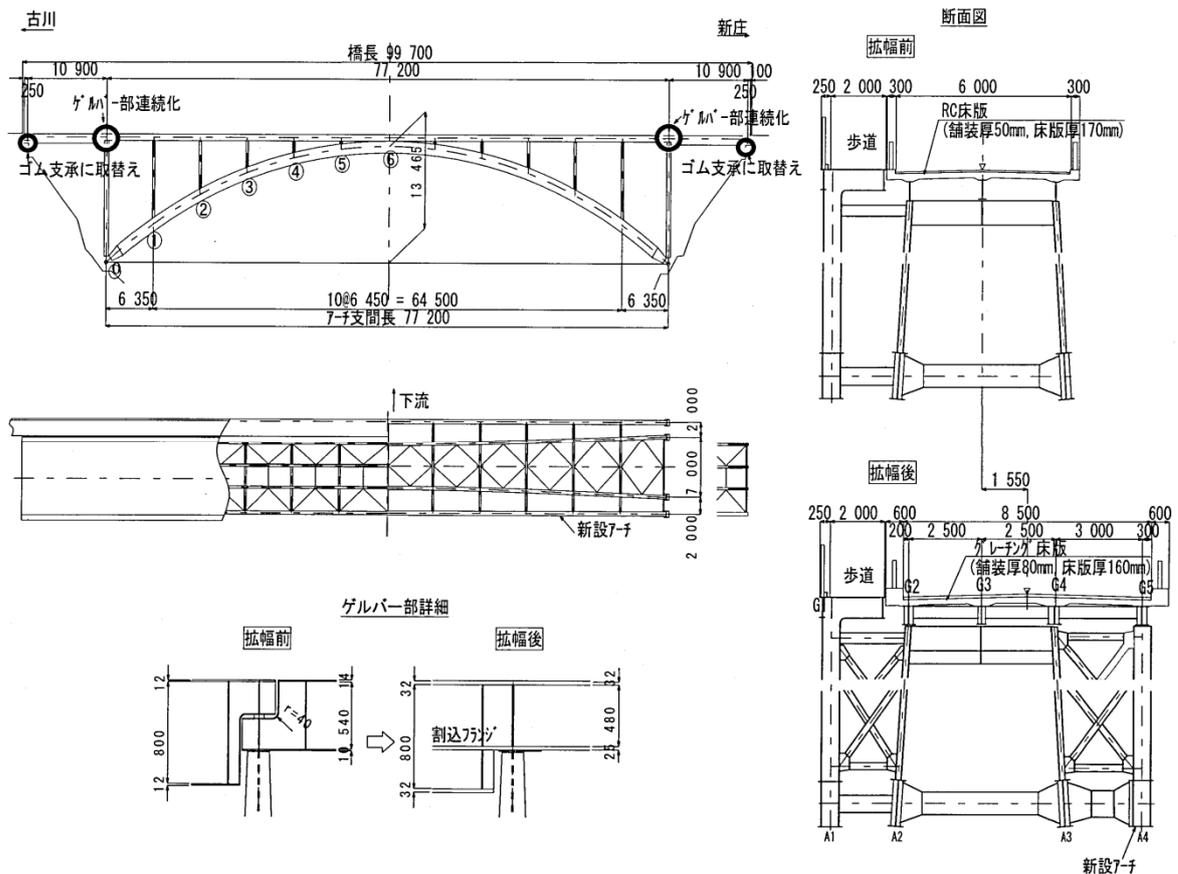
図-5 大規模工事前後の構造概要図<sup>4)</sup>

1961年に供用を開始し、1972年には歩道部の増設のために、下流側にアーチリブを架設した橋梁である。しかし、全般的な老朽化に加え、交通量の増大、車両の大型化による損傷の進行が確認され、車両幅員が6.0mで狭隘なため、橋梁上での大型車のすれ違いが困難で、ボトルネックによる慢性的な渋滞解消を含めた拡幅改良工事が必要と判断されている。大規模工事前後の構造概要図を図-5に示す。

- ・アーチリブは、歩道部と、車道部の既設アーチ2主構、および車道部の新設アーチを合わせた4主構からなり、補剛桁は側径間から中央径間を通した連続構造としている。
- ・車道部に増設する新設アーチの断面は、景観性を配慮し、歩道部と同一の箱断面としている。
- ・各断面の応力照査における許容応力度の割増しは道路橋示方書に準じ、既設橋の補強としての割増しは見込まないものとしている。

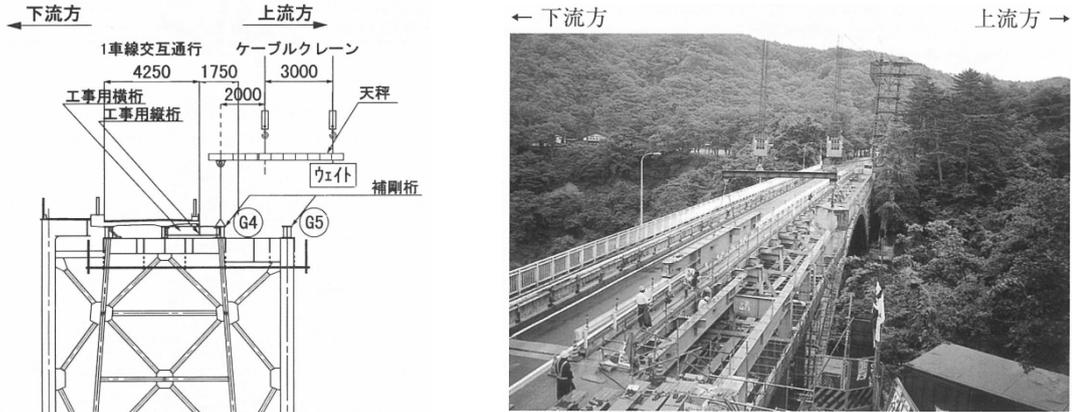
図-6 1期施工の架設要領図(左)および施工状況(右)<sup>5)</sup>

新設アーチリブは、ケーブルクレーン斜吊工法による架設を行い、支柱や補剛桁は、ケーブルクレーン工法により架設している。新設アーチリブは1主構であるため精度確保、横倒れ座屈防止のため既設構と仮連結を行っている。既設橋補剛桁の交換は、1期と2期の施工に大別して行われており、1期施工では図-6に示すように交通規制を1車線交互通行としケーブルクレーンを利用した架設とし、2期施工はでは図-7に示すように歩道部の通路を確保し、工程短縮が可能となる門型クレーンにて行っている。また、拡幅前後の各構造系に対して表-4に示した試験計測を実施し、橋梁上部構造各部の応力・変形性状の変化を確認している。

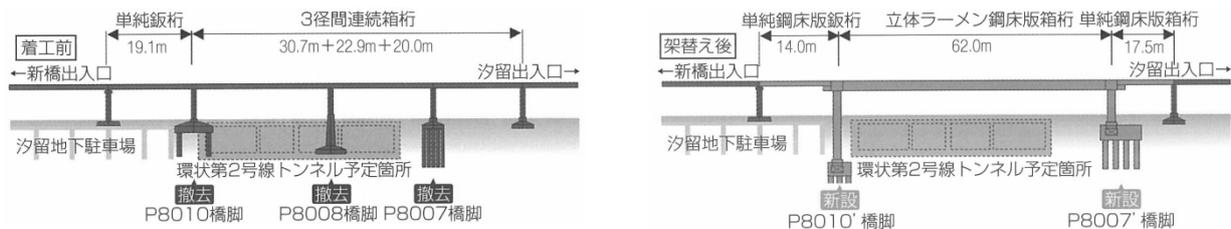
図-8 大規模工事前後の構造概要図<sup>6)</sup>

首都高速八重洲線は、東京都都市計画事業である東京都都市計画道路環状第2号線整備に伴い、架替が必要になった。高架構造である八重洲線と地下トンネル形式で計画された環状2号が交差し、八重洲線の既設橋脚基礎が干渉するため、一部区間の橋桁と橋脚を撤去し、新たに支障しない場所に橋脚を新設して橋桁を架替えることとなった。大規模工事前後の構造概要図を図-8に示す。

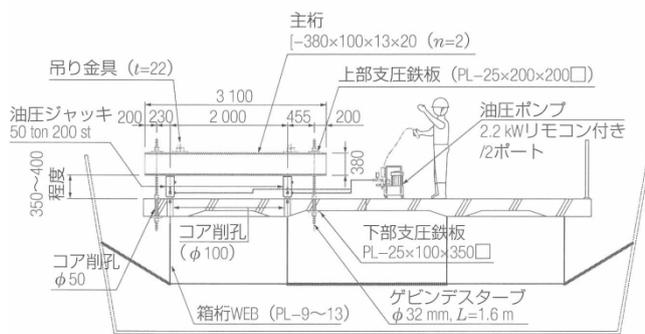
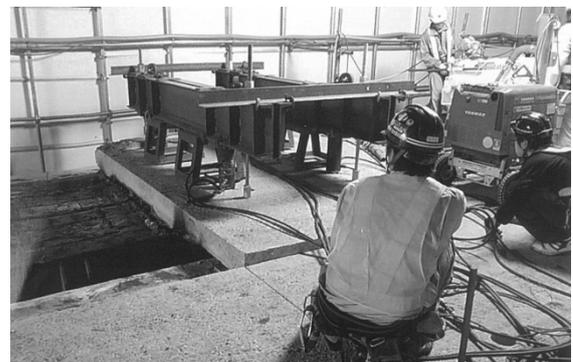
図-9 ジャッキアップ工法概要図(左)および施工状況(右)<sup>7)</sup>

3径間連続箱桁部の床版はスラブアンカーで結合されている非合成桁であるため、ジャッキアップ工法（図-9）にて主桁と床版を切り離している。ジャッキアップ工法は、床版をコア削孔し、PC鋼棒を介してジャッキの反力で床版を引き上げるものであるため、騒音の発生がほとんどない。また、ブロック化して床版を撤去することから、速やかに現場から搬出できるため、工程面においても有効な手段である。

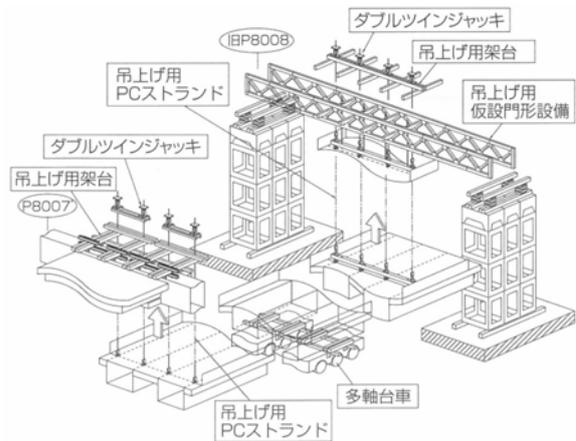
図-12 門型吊上げ式ベント図 6)

本工法は、地組立てブロックを多軸台車で架設地点まで運搬し、図-12 に示す門型吊上げ式ベントによって地組立てブロックを吊り上げる工法としている。架設においても撤去と同様に多軸台車上の油圧リフトでジャッキアップする工法も選択可能であったが、多軸台車によるブロック位置の微調整に時間を要するため、吊り点で確実に大ブロック位置が決まり、現地調整が容易な吊り上げ方式を採用している。また、桁の吊り上げには連続的に吊り上げ可能なダブルツインジャッキを用いることにより、スピーディーな架設を実現している。

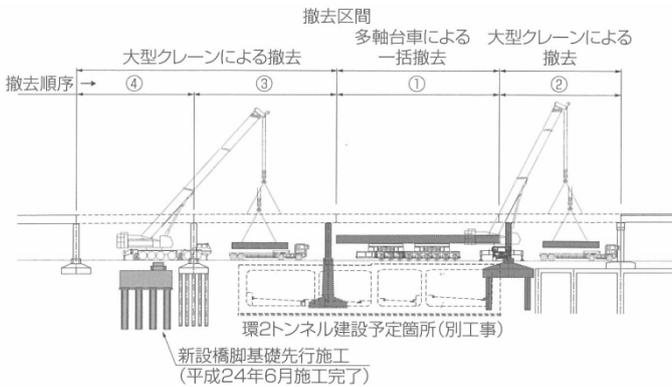
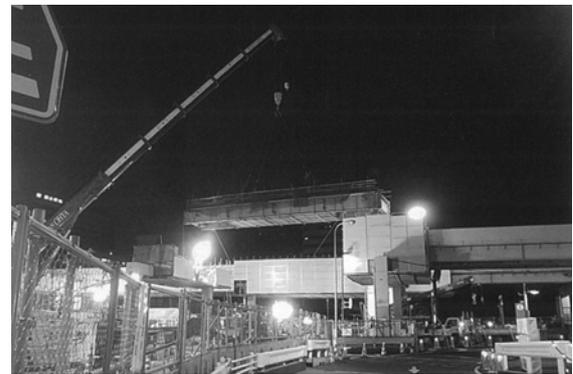
図-10 桁撤去要領(左)および桁撤去状況(右)7)

3 径間連続箱桁の中央径間は、汐先橋交差点上に位置するため、多軸台車により一晩で撤去し、その他の海岸通り上の径間は、大型クレーンにて順次撤去している（図-10）。

なお、中央径間を最初に撤去することで、一括撤去後の側径間は単純桁となり構造系が変化することから、側径間の床版を先行して撤去することで曲げモーメント増加による桁への負担を軽減している。また、撤去する桁は、事前にガス切断しセッティングビームにて仮受けをした。切断位置は、応力の発生が小さな箇所を選定し、切断位置を仮添接板にて連結している。

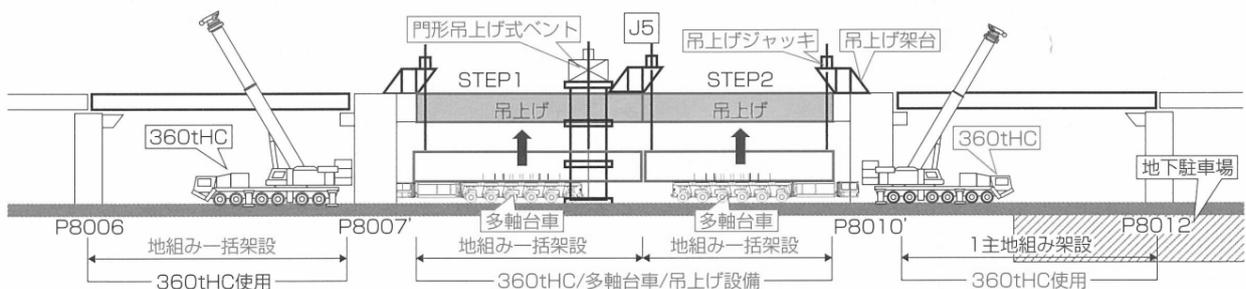
図-11 架設概要図 6)

本工事は、RC床版鋼桁を長スパンの鋼床版橋に架け替える工事であり、八重洲線の早期通行止め解除と周辺街路の通行止め回数削減が大命題とされており、立体ラーメン鋼床版箱桁部については地組立てブロック単位を大ブロック化し、門型吊上げ式ベントを用いた一括架設工法を選択されている（図-11）。

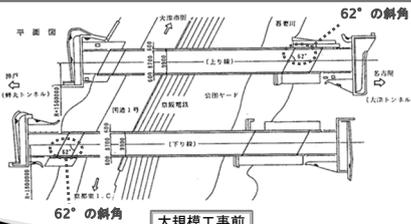
①斜角62°を有していることから3次元的な複雑な挙動を示す

②斜材・対傾構を有していないため立体挙動に対する剛性が不足している

大規模工事前

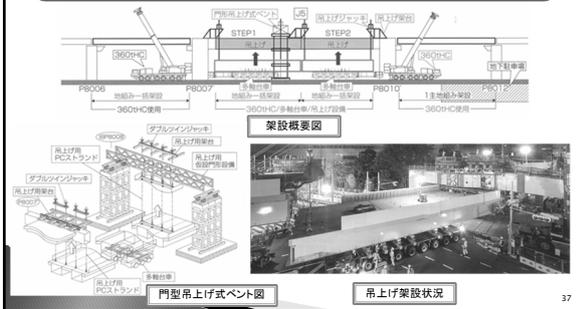
**八重洲線の早期通行止め解除と周辺街路の通行止め回数削減が大命題**  
⇒立体ラーメン鋼床版箱桁部の地組立ブロック単位を大ブロック化し、  
門型吊上げ式ベントを用いて一括架設工法を選択
