第1章 鋼橋の大規模修繕・大規模更新について

1.1 大規模修繕・大規模更新の背景

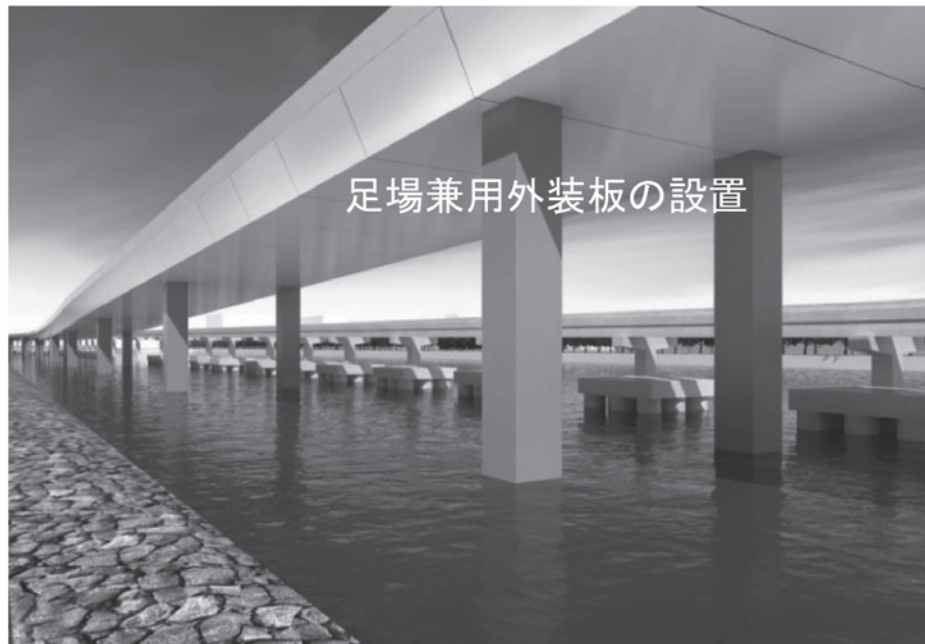
図-1.3.6 維持管理性の確保イメージ

そのため、更新にあたっては、最新の技術的知見及び技術基準の適用により更新構造物の計画立案・設計を行い、長期にわたる耐久性を確保し、また維持管理の容易な構造の採用や維持管理設備の設置等により、維持管理性についても確保することとされている（図-1.3.6）。

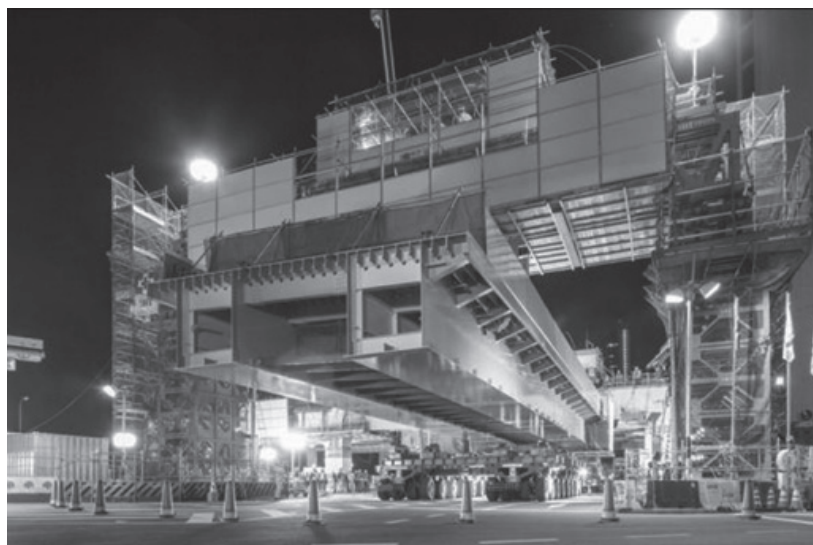
写真-1.3.1 橋梁の一括架設事例

大規模更新では、受注者側の技術力やノウハウの活用も視野に入れながら、工場製作品の活用や橋梁の一括架設等、施工計画の工夫により工程短縮やコスト削減を図っていく考えが示されている（写真-1.3.1）。

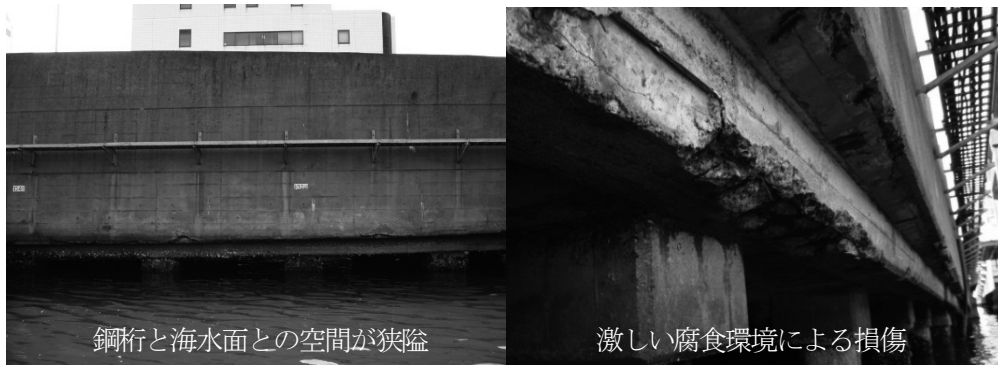
写真-1.3.2 東品川栈橋部の状況

東品川栈橋は海上部に建設されており、橋桁と海水面との空間が極めて狭く、点検・補修が非常に困難なうえ、海水による激しい腐食環境によりコンクリート剥離や鉄筋腐食等の重大な損傷が多数発生している（写真-1.3.2）。

これまで部分的な補修、補強が行われているものの、損傷の状況及び長期的な使用に適さない構造であること等から、この区間については大規模更新の対象として選定され、東品川栈橋の更新にあたっては、海水面から一定程度離れた高架構造とするため、栈橋全体を架け替えることとされている(図-1.3.8)。

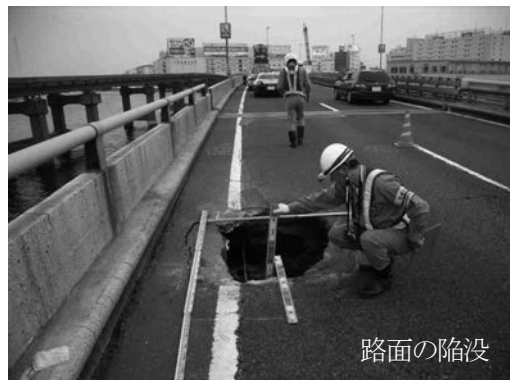
写真-1.3.3 鮫洲埋立部の状況

また、鮫洲埋立部は、鋼矢板を用いた仮設と同等の埋立て構造となっており（図-1.3.7）、鋼矢板等の損傷により、過去に路面の陥没等の重大な損傷が発生している（写真-1.3.3）。

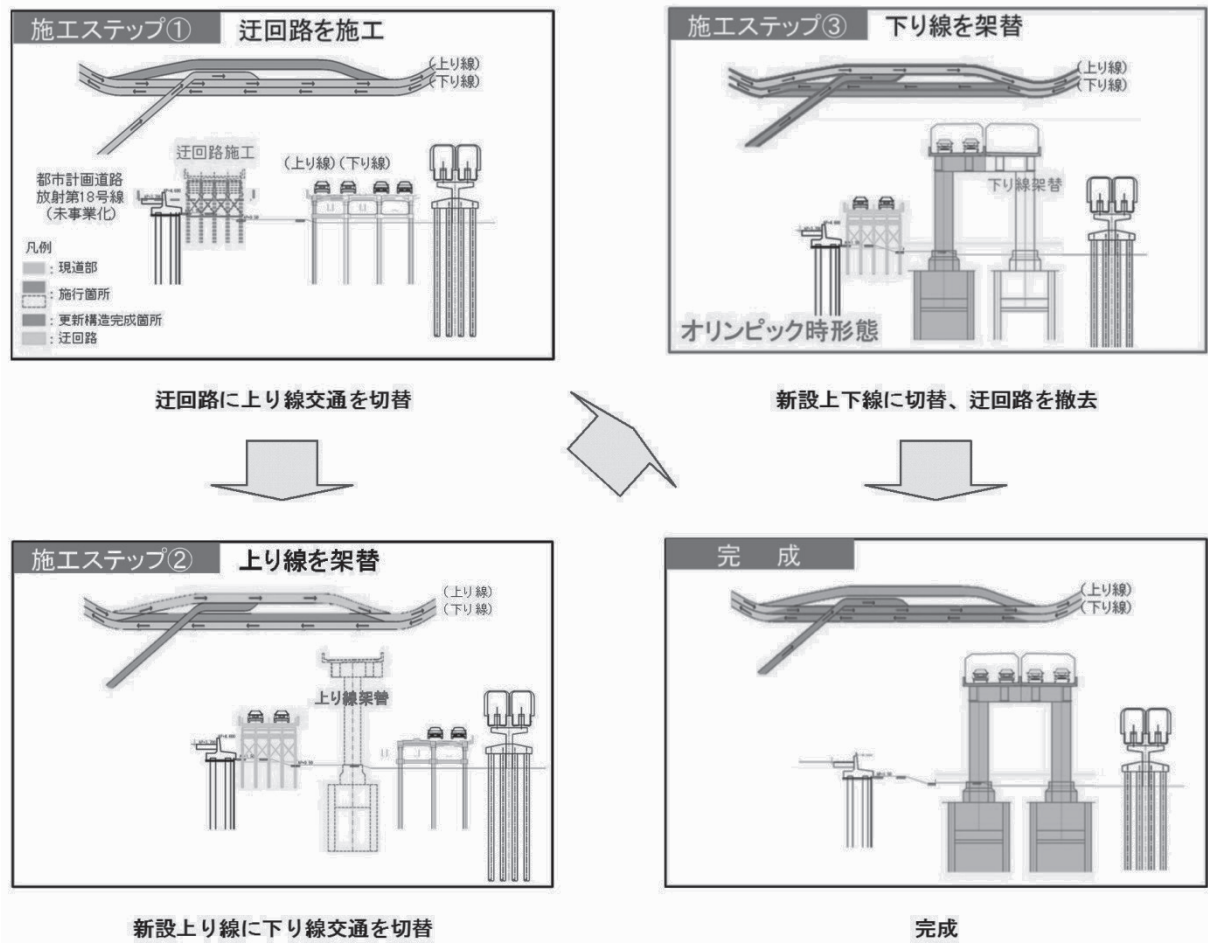
図-1.3.9 概略施工ステップ

また、施工については交通影響を軽減するため、迂回路を設置し、交通流を確保しながら施工する予定であり、2020年に予定されている東京五輪開催期間中には、1号羽田線の上り線が迂回路、下り線が更新線の将来上り線になる部分を通行させる計画とされて、上り線・下り線共に既存の構造物は使用しない形態とする計画とされている(図-1.3.9)。

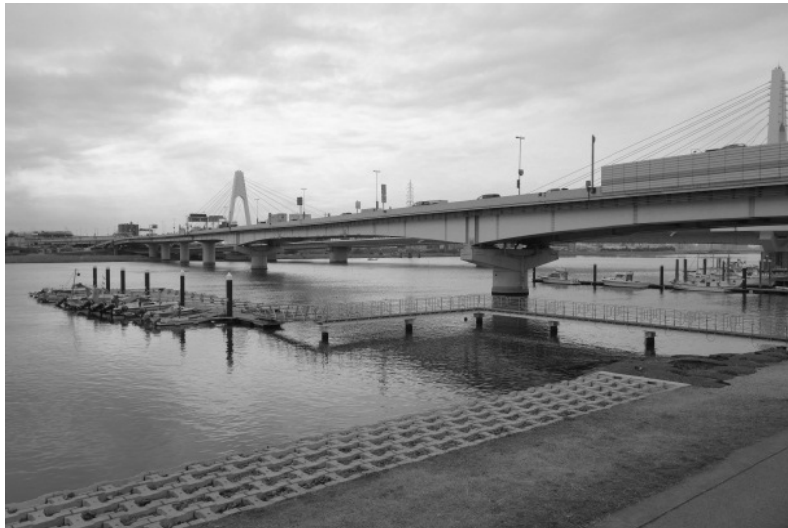
写真-1.3.4 高速大師橋の全景

多摩川を渡る高速大師橋（写真-1.3.4）は、1968年11月の開通から40年以上が経過しており、多くの自動車交通による過酷な使用状況などから、橋梁全体に多数の疲労き裂が発生している。本橋についても補修・補強はその都度実施しているものの、新たなき裂の発生が後を絶たない状況にある（図-1.3.10）。

本橋の更新にあたっては、現在の上部工の構造が、疲労損傷が発生しやすい構造となっており、その構造を抜本的に見直す必要があるため、橋梁全体を架け替えることとされている。

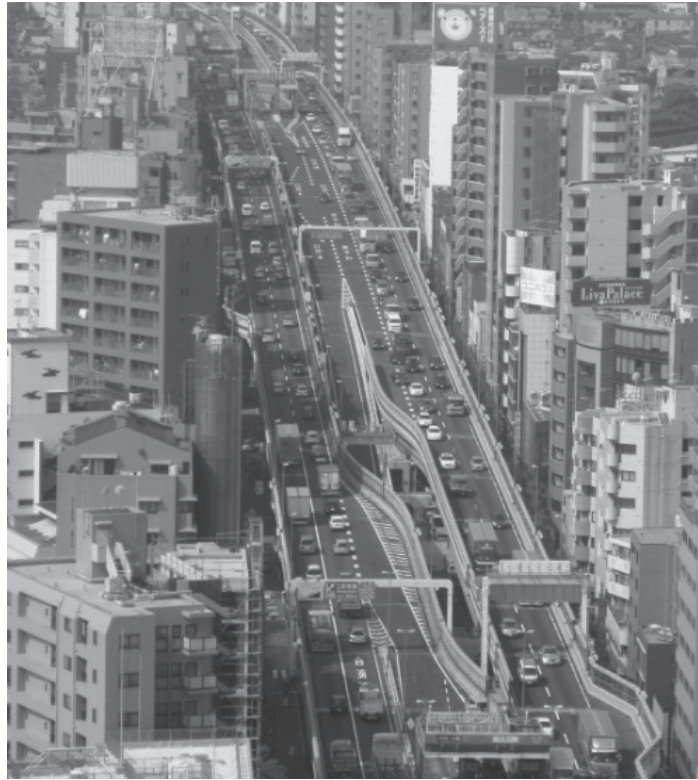
写真-1.3.5 池尻・三軒茶屋出入口付近の全景

3号渋谷線（池尻・三軒茶屋出入口付近，写真-1.3.5）は鉄道トンネルと一体構造となっており、一般的な橋脚に比べ橋脚横梁の張出長が長い構造となっている（図-1.3.11）。そのため、床版においてたわみ差が生じやすく、コンクリート床版に亀甲状のひび割れが多数発生している（写真-1.3.6）。

3号渋谷線（池尻・三軒茶屋出入口付近）の更新にあたっては、損傷状況を踏まえ、床版を取替えることとされており、地下構造への影響を考慮し、床版の重量を増やさずに長期の耐久性が確保できるよう、コンクリート床版から鋼床版等に取替えるよう検討が進められている。

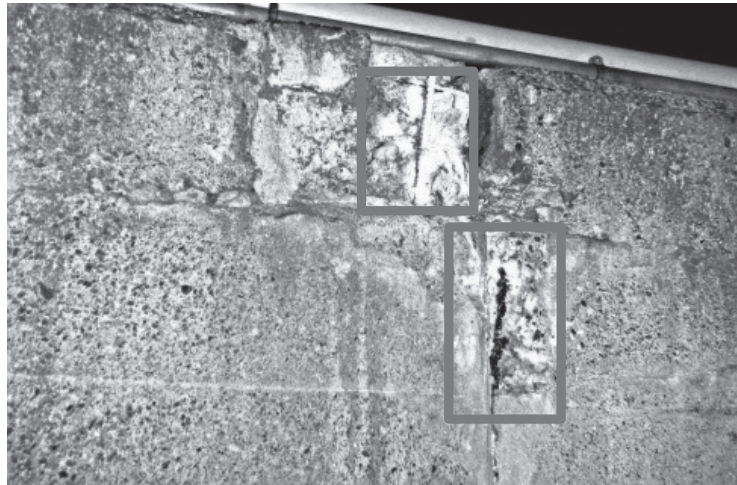
写真-1.3.10 コンクリートの剥離・鉄筋腐食

また、同じく都心環状線の銀座・京橋出入口付近では、建設から50年以上が経過しているため、擁壁のコンクリートの剥離や露出した鉄筋の腐食が顕著であり（写真-1.3.10）、また、それらの擁壁は当時の設計基準に基づいて建設されているため、強度の不足が懸念されている。

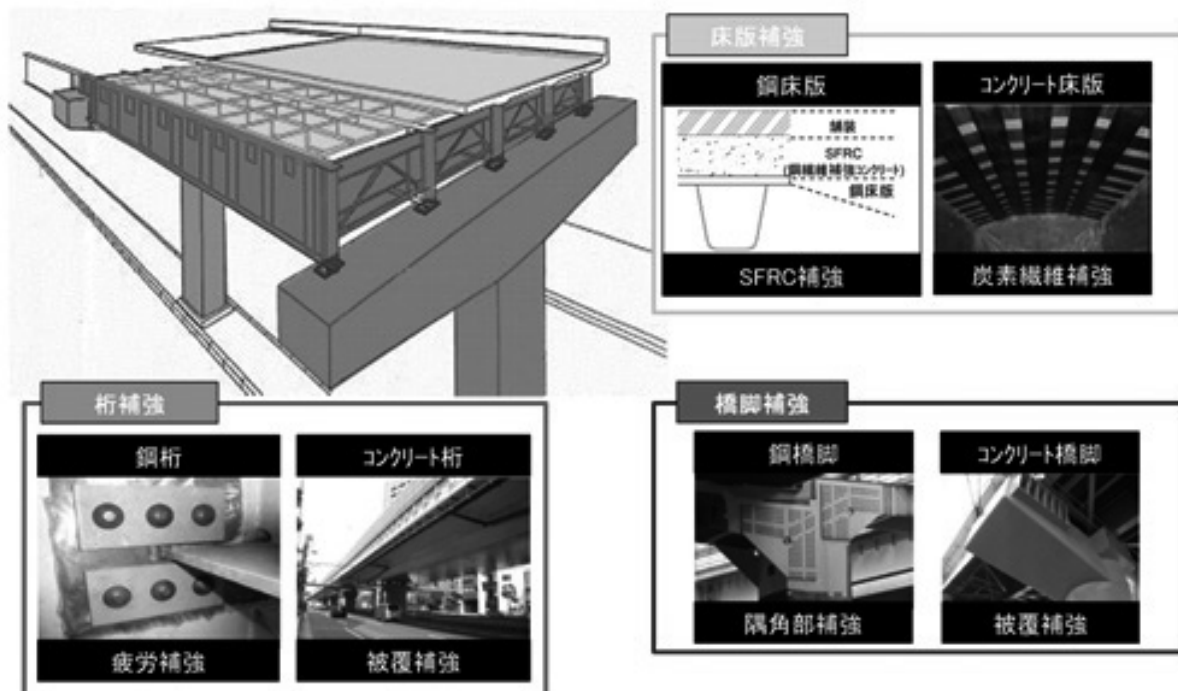
図-1.3.13 大規模修繕の概要

首都高速道路における大規模修繕は、既設橋梁について、橋梁単位で全体的に補修・補強工事を実施することにより、新たな損傷の発生・進行を抑制しつつ、耐久性を向上させるものと定義されている。床板、桁、橋脚等主要構造の全体について修繕するもので、コンクリート構造物の被覆補強、炭素繊維補強や鋼構造物の疲労補強、SFRC補強等が計画されている。また、あわせて維持管理性の向上を図るべく、鉄道交差部、幹線道路の交差点上等に対して、維持管理用の恒久足場の設置を実施していくこととされている（図-1.3.13）。

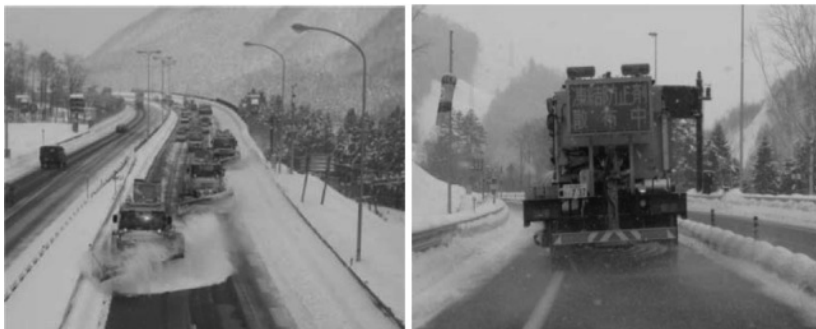
図-1.3.20 高速道路における凍結防止剤使用量の推移と除雪・凍結防止剤散布状況

高速道路の積雪寒冷地における供用路線の延伸や1993年頃からスパイクタイヤが使用されなくなった影響により、凍結防止剤（塩化ナトリウム）の使用量が増加している。特に凍結しやすい高架部は、散布される量が多くなる傾向があり構造物の変状の大きな要因となっており、鋼部材の腐食やコンクリート床版の塩害などが顕在化している（図-1.3.20参照）。

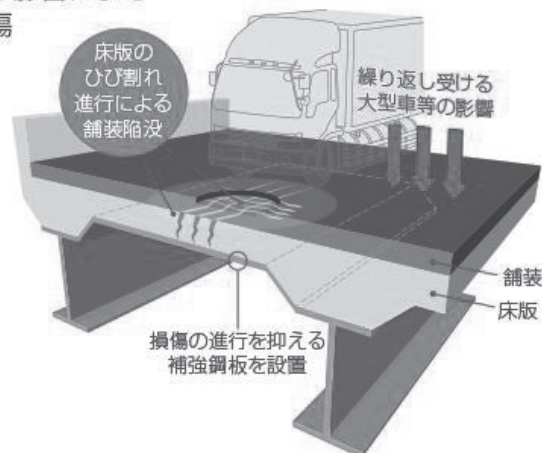
図-1.3.36 コンクリート床版の変状

コンクリート製の道路床版（コンクリート床版）では、大型車の重量増加と、大型車交通から長年に繰り返し受ける負荷の影響により、ひび割れや舗装面の陥没が発生しており、補修しても損傷が再発する箇所に対しては、抜本的・大規模な修繕を行う（図-1.3.36）。

大型車等の影響による
床版の損傷

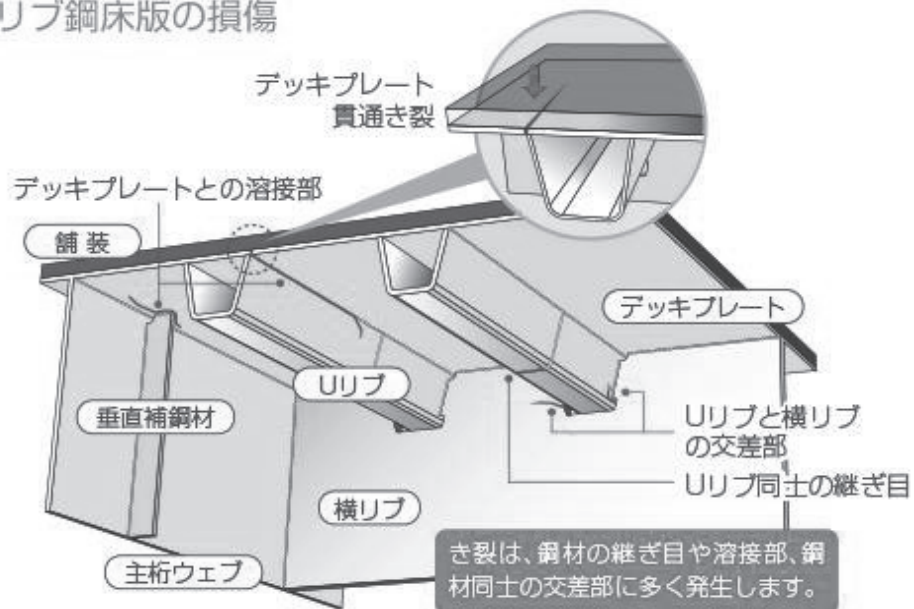
図-1.3.37 鋼床版の変状

鋼板部材を溶接して構成する道路床面（鋼床版）では、大型車交通から長期に繰り返し受ける負荷の影響により、疲労き裂が発生しており、補修しても新たなき裂が再発する箇所に対しては、抜本的・大規模な修繕を行う（図-1.3.37）。

Uリブ鋼床版の損傷

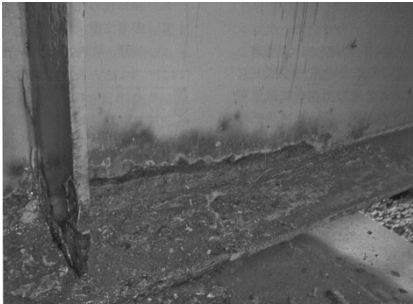
写真-1.4.1 桁端部の腐食損傷事例³⁾

鋼橋の劣化現象には、鋼が大気中の酸素と水に反応して錆が生成されることからはじまる腐食、繰返し応力により主に溶接部に発生する疲労、大規模地震や車両の衝突による変形、火災による材料劣化や変形、高力ボルト継手部におけるボルトの脱落やゆるみがある（写真-1.4.1～写真-1.4.6）。

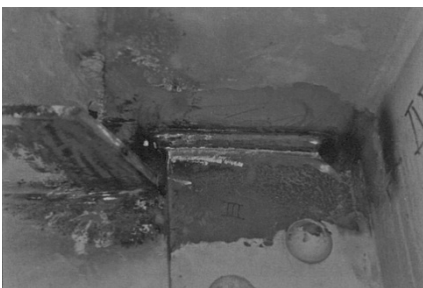
写真-1.4.7 疲労き裂の溶接補修事例^③

対象部の制約から高力ボルトが設置できず、溶接接合が採用される場合や、疲労き裂の補修で溶接接合が採用される場合もあるが、その際には既設部材の溶接性（ C_{eq} 値、 P_{cm} 値、P 量、S 量、鋼材の製作時期など）の十分な調査が必要のほか、溶接部が新たな疲労上の弱点とならないよう、補修溶接部に作用する変動応力や継手形状から決まる疲労強度を用いて、疲労の問題がないことを十分に確認する必要がある。また、振動下（交通供用下）での溶接となる場合は、振動加速度が溶接作業に問題を生じないこと、溶接部の開口変位が高温割れを生じさせない範囲であることを確認しなければならない^④。

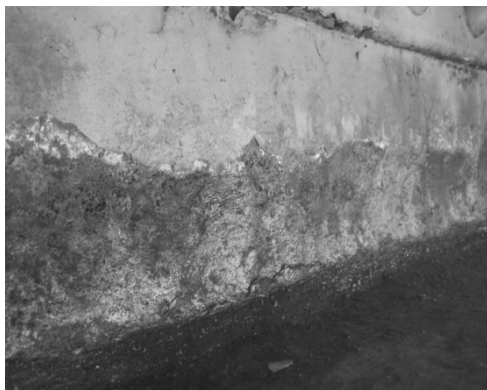
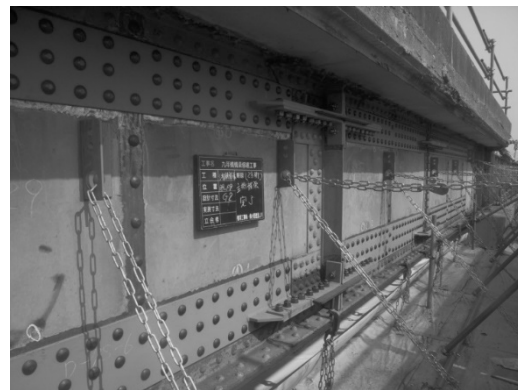
写真-1.4.10 著しい腐食部への当て板補強⁷⁾

鋼橋の主桁腐食部の大規模修繕事例を写真-1.4.10に示す⁷⁾。RC床版からの漏水による湿潤状態が長く続き, またその間, 点検や対策などのメンテナンスが出来なかつたため, フランジとウェブの溶接部付近に孔があくほどの腐食が生じたものの, 鋼板当て板による補強により, 耐荷力をはじめとする性能は新設時を上回るまで回復している。この後, 漏水を防ぎ, 点検や塗装塗替えなどのメンテナンスを確実に行えば, ほぼ半永久的にその性能を維持し続けることが可能である。

(1) 主桁ウェブとフランジ接合部の著しい腐食

(2) 当て板による補強

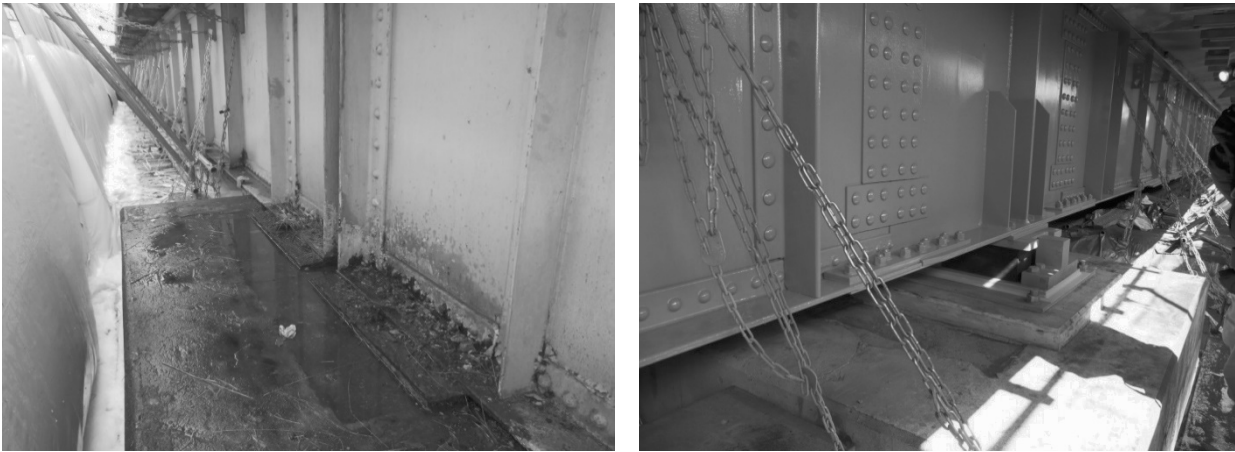
写真-1.4.11 桁端部の取替，構造改良事例⁷⁾

さらに, 部材の一部を完全に置き替えることも可能であり, 過去には腐食した桁端部を全て置き替えた例, 漏水により腐食した主桁支間中央の一部を置き替えた例もある (写真-1.4.11, 図-1.4.2)。これらの補修・補強部の性能は, 新設構造の同部位の性能と比較して, 遜色はない。

(1) 桁端部取替前

(2) 桁端部取替後（桁端部主桁を取替，連続化）

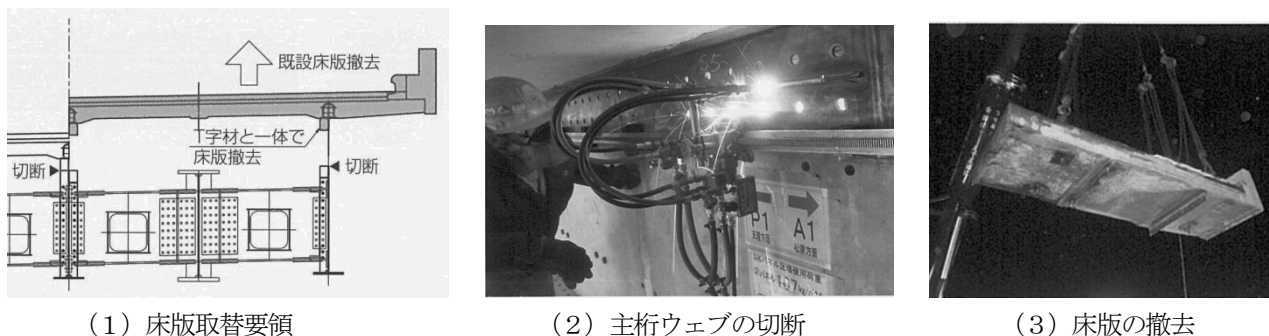
図-1.4.3 御幸大橋の主桁のウェブの切断，添接構造例⁸⁾

高力ボルト継手を床版取替工事に生かした例として，西日本高速道路株式会社の管理する御幸大橋（単純合成桁橋）の床版取替工事がある⁸⁾。通常，合成桁のRC床版取替工事では，鋼桁上フランジから旧コンクリート床版を撤去する際の，スタッド周りのコンクリートの除去作業に非常に手間がかかり，これが作業性の低下や交通規制期間の長期化につながっていた。御幸大橋では，この主桁上フランジ上のコンクリート撤去作業をなくすことを目的として，鋼桁をベント支持した上で主桁ウェブを水平方向に切断して旧コンクリート床版を主桁上フランジごと撤去し，新たに主桁上フランジとウェブの一部からなるT型部材を高力ボルトで接合することで，旧床版撤去，新床版敷設時の施工性を大幅に

向上させるとともに、交通規制時間を著しく減少させた（図-1.4.3）。この工法は、鋼橋の施工上の特徴のひとつである、部材の途中での切断、高力ボルトによる接合が容易であるという特徴を十分に生かしたものであり、今後の同種の工事に大いに参考になるものと考えられる。

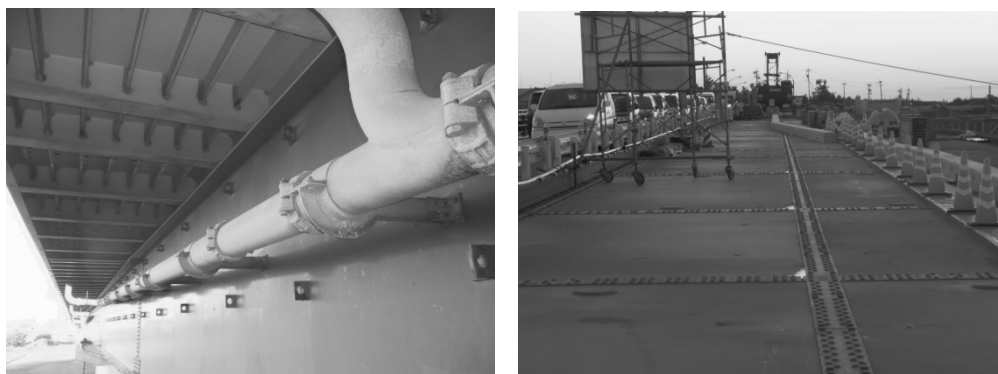
写真-1.4.12 RC床版から鋼床版への取替工事事例（美川大橋）⁹⁾

例えば鋼床版は、コンクリート床版と比較して重量が $1/2 \sim 1/3$ 程度と軽量である。これらの利点を大規模な床版取替工事に生かした例として、既設のコンクリート床版を鋼床版に取替える工事があげられる。RC床版を鋼床版に取替えた鋼橋の事例を写真-1.4.12に示す⁹⁾。上部工の軽量化が実現できるために耐震性が向上する、基礎補強をすることなしに拡幅が可能になるなどのメリットも多く、今後の大規模修繕、大規模更新工事へ向け、鋼構造のますますの活用が期待される場所である。
