付録 4

対策工法の選定

1. 予防保全(塩害, 中性化, 凍害, アルカリシリカ反応) - ひび割れ注入工法, 表面保護工法

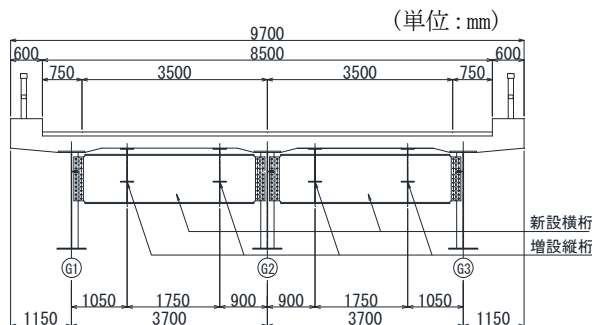
図-付 4.3.4 断面図

本橋において縦桁増設補強設計を実施した例を下図に示す。

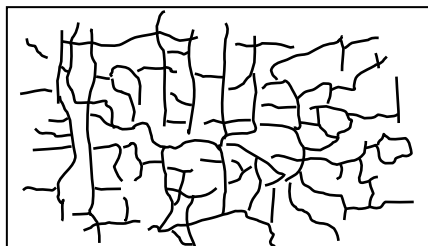
図-付 4.4.2 床版下面のひび割れ図

床版下面のひび割れは、縦断勾配の低い桁端部において、格子状のひび割れから白色析出物の滲出が見られる。ただし、鉄筋の錆び汁は見られない。その他の箇所においては、格子状のひび割れは生じているものの、白色析出物、鉄筋の錆び汁は見られない。床版下面のひび割れ状況を図-付 4.4.2 に示す。

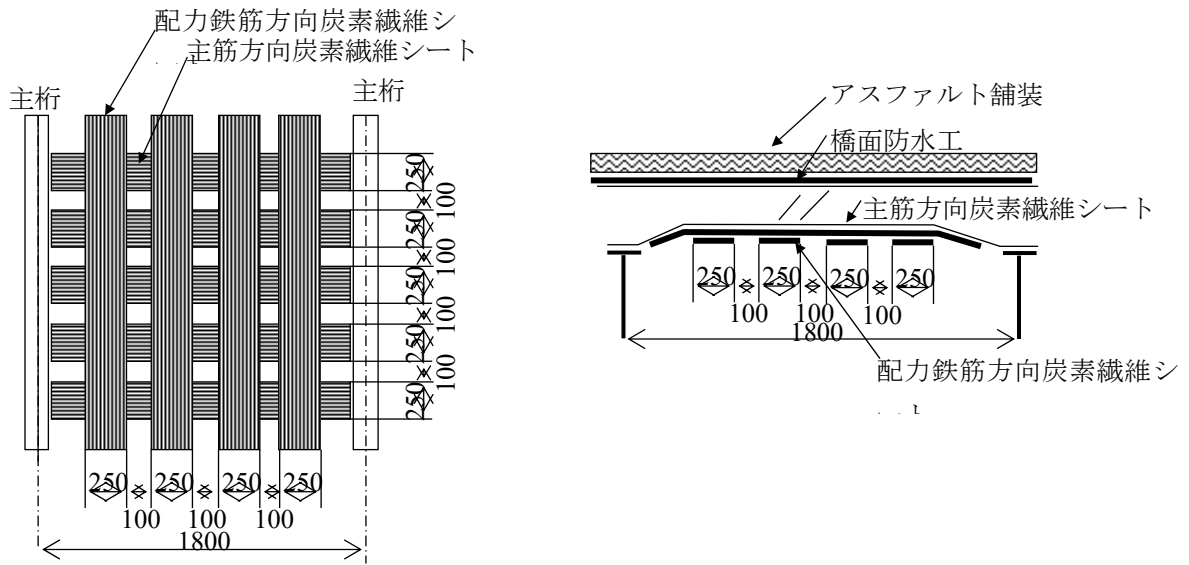
図-付 4. 4. 3 炭素繊維シート接着仕様

床版コンクリートの劣化のモニタリングおよび炭素繊維シートの接着性を長期的に確保するため床版コンクリート内の滞水防止を目的として、主鉄筋方向および配力鉄筋方向の炭素繊維シートを一定の間隔をあけて接着する、格子接着工法を採用する。既往の輪荷重実験より無補強の RC 床版に比べて 10 倍程度の疲労耐久性が得られる炭素繊維シートの引張剛性として 60kN/mm 以上を確保することとする。

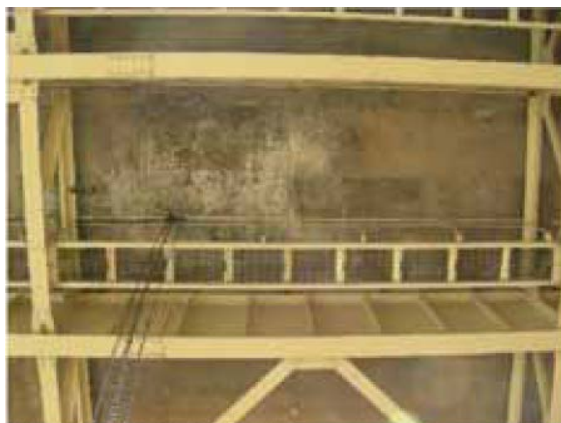
図-付 4.5.2 床版下面のひび割れ状況

床版下面のひび割れは、0.2～0.3mm 程度のひび割れが格子状に発生しており縦断勾配の低い桁端部において、白色析出物の滲出が見られる。ただし、鉄筋の錆び汁は見られない。その他の箇所においては、格子状のひび割れは生じているものの、白色析出物、鉄筋の錆び汁は見られない。床版下面のひび割れ状況を図-付 4.5.2 に示す。

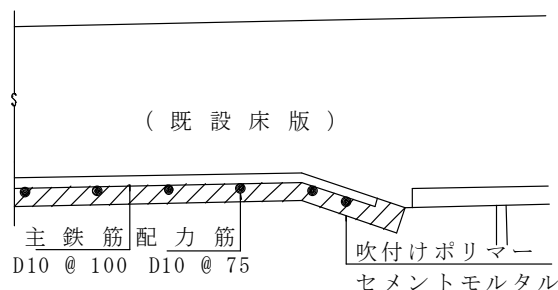
図-付 4.5.3 補強断面図

死荷重の増加が少ないため主構造への影響はない。

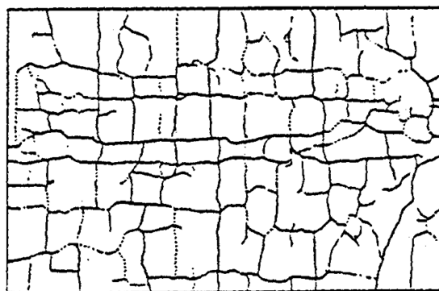
図-付 4.6.2 床版下面のひび割れ状況

床版下面側のひび割れは、二方向ひび割れとなって進展しており、その間隔も 50cm を下回っている。さらに輪荷重が通過する範囲では角落ちも生じ始めていた。白色析出物と漏水は局所的に発生しており、その位置は橋面勾配の下側で輪荷重の通行軌跡の直下であった。

図-付 4.6.2 は主桁と対傾構に囲まれた床版のパネルのひび割れ調査結果である。ひび割れ密度は 10mm^2 を超過しており、剛性の低下が懸念される状況であった。

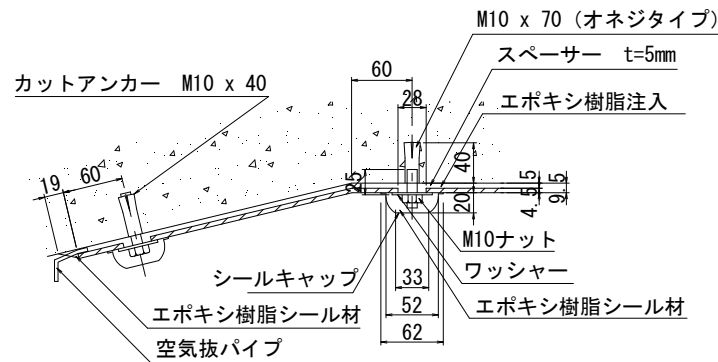
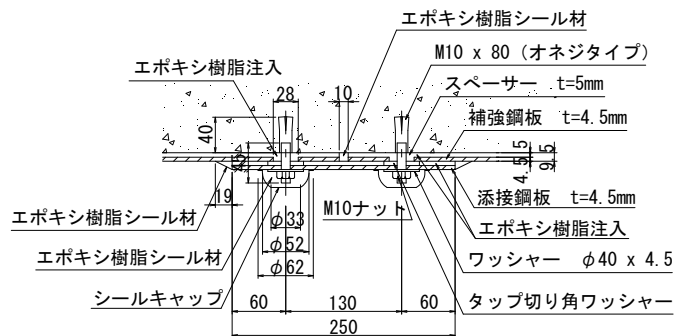
図-付 4.6.3 鋼板取付詳細図

鋼板接着工法の施工は全面足場による橋下からの施工となるので、人力施工が基本となる。よって、補強鋼板は足場上での運搬が可能ないように分割し、その質量は 150~200kg 程度を目安にした。塗装にあたっては、施工時に塗膜が損傷するので、下塗りで搬入して現場塗装を採用している。鋼板の取り付け詳細は図-付 4.6.3 のとおりで、厚さ 4.5mm の鋼板を用いていることから死荷重の増加は小さく、主構造に及ぼす影響は殆ど無い。

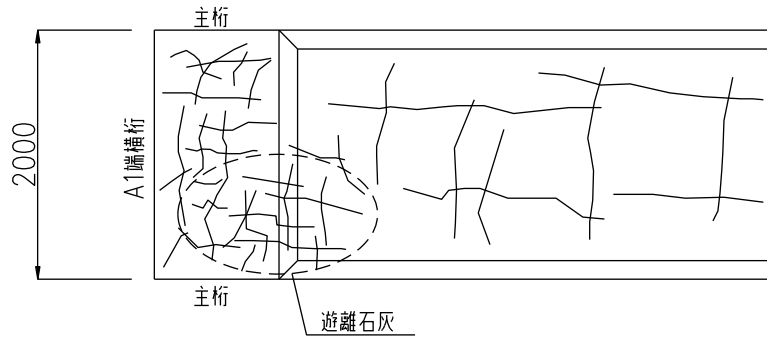
図-付 4.7.2 床版下面のひび割れ図

床版下面のひび割れは、縦断勾配の低い桁端部において、格子状のひび割れから白色析出物が見られる。ただし、鉄筋の錆び汁は見られない。その他の箇所においては、格子状のひび割れは生じているものの、白色析出物、鉄筋の錆び汁は見られない。床版下面のひび割れ図を図-付 4.7.2 に示す。

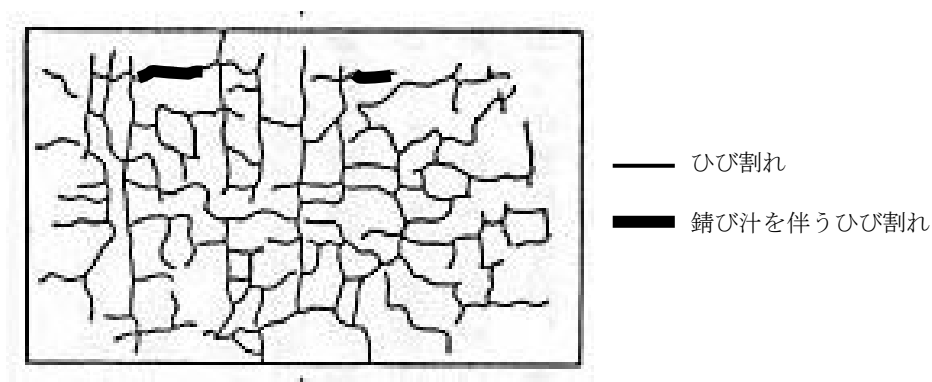
図-付 4.9.3 ひび割れの発生状

床版下面のひび割れは、縦断勾配の低い桁端部において、格子状のひび割れから白色析出物が見られ、また、一部のひび割れには鉄筋からの錆び汁が認められる。その他の箇所においては、格子状のひび割れは生じているものの、白色析出物、鉄筋の錆び汁は見られない。床版下面のひび割れの状況を図-付 4.9.3 に示す。

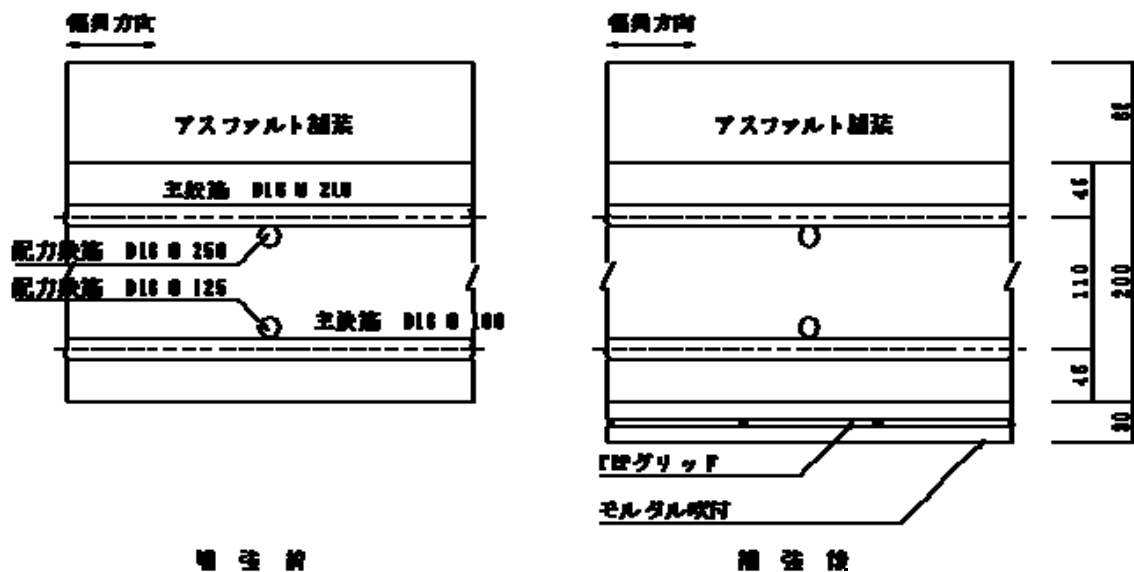
図-付 4.9.4 下面増厚補強断面図

下面増厚工法による補強の目標として、輪荷重走行試験により平成8年道示床版と同様の補強効果が得られることが確認されているFRPグリッドを使用した。また、電気防食工法における線状陽極材の設置間隔は、当該床版の塩化物イオン含有量および損傷状況等を考慮して、一般的な線状陽極の設置間隔である25cmを適用することとした。なお、電気防食設計の詳細については、土木学会「コンクリートライブラリー107「電気化学的防食工法 設計施工指針（案）」等に基づくことよ。

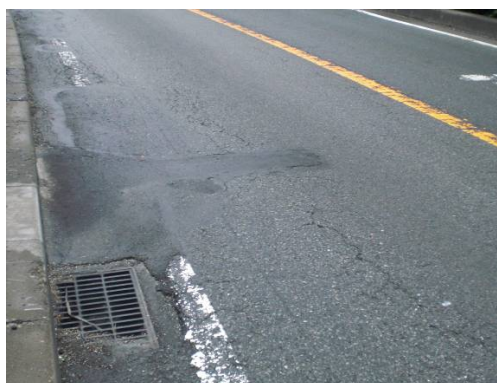
図-付 4.10.3 アスファルト舗装の状況

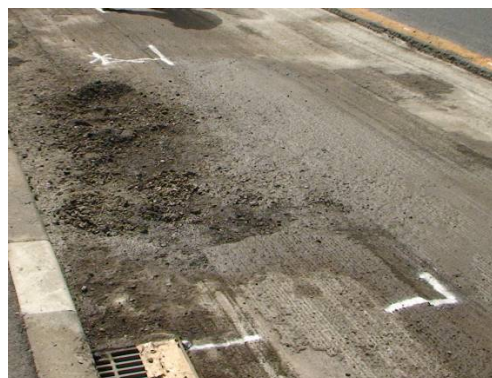
図-付 4.10.4 床版上面の状況（舗装開削）

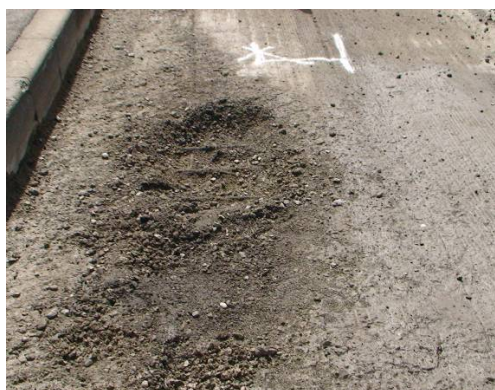
図-付 4.10.5 床版コンクリートの砂利化

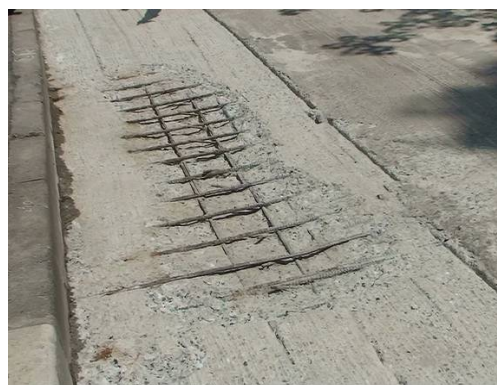
図-付 4.10.6 コンクリート劣化部の撤去状況
