## 鋼板接着補強床版の接着材再注入による補修効果に関する実験的検討

関口幹夫\*, 石田教雄\*, 今吉計二\*

\*東京都土木技術支援・人材育成センター 技術支援課 (〒136-0075 東京都江東区新砂 1-9-15)

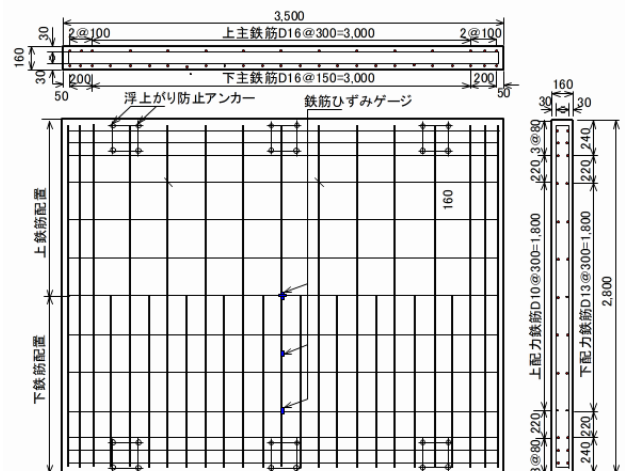
図-1 試験体の形状寸法

試験体の形状寸法と配筋図を図-1 に示す。昭和 39 年道路橋示方書<sup>3)</sup>の基準に基づいて設計した。床版の形状寸法は幅 2.8m（支間 2.5m）、床版厚 16cm、橋軸方向の長さは 3.5m である。なお、試験体の形状寸法と配筋は、この種の目的で検討されている佐野ら<sup>4)</sup>の試験結果と比較できるようにハンチなしの状態と同一としている。

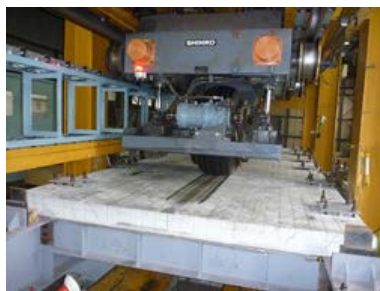
写真-1 輪荷重走行装置

輪荷重走行疲労実験は、写真-1 のゴムタイヤ自走式の走行載荷装置を使用し、図-2 に示す支持桁上に 2 体連続（試験体と試験体は接触しないように約 5mm の隙間を開けてゴム板を挿入）して配置した。走行載荷は、図-3 に示す載荷プログラムとした。走行荷重は、都内で観測される輪荷重の最大値に相当する 160kN を基本とする。また、PL-1 は 160kN 一定とし、PL-2 は鋼板接着後一部 200kN の階段裁荷方式とした。

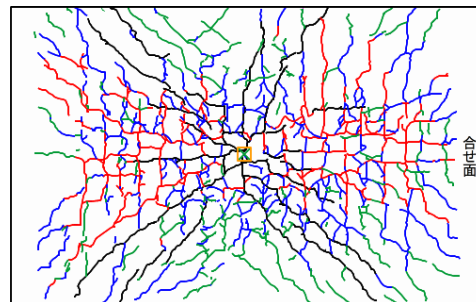
図-4(a) PL-1 のひび割れ導入（見下げ図）

走行回数とひび割れの発生・進展状況は、図-4 示す。ひび割れのパターンは、版中央を中心にはほぼ偏りなく発生・進展した。PL-1 の走行回数 1 回でのひび割れ密度は、4.23m/m<sup>2</sup>、2,000 回で 17.66m/m<sup>2</sup> に増加した。一方、PL-2 は 1 回で 3.16m/m<sup>2</sup> であったが 2,000 回で 14.84m/m<sup>2</sup> となり、いずれも 2,000 回でひび割れの導入を完了した。

ひび割れ導入時の PL-1 の 1 回の中央たわみは 3.241mm、PL-2 は 3.669mm。100 回走行時はいずれも 6mm を超え、2,000 回走行時 PL-1 は 6.617mm、PL-2 は 7.124mm である。

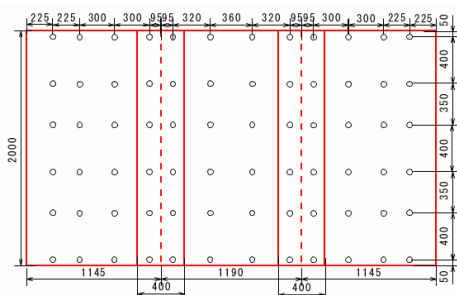
図-6 鋼板接着のアンカー配置図

補強の仕様は図-5 に示す。鋼板の接着寸法は、両支点側 400mm を除く幅 2m、走行方向は床版全長 3.5m とし、添接部とアンカーの配置は図-6 に示す。また、剥離を導入し易くする目的で、寸法 100×100mm 厚さ 2mm の鋼板を接着面積全体の 5% に相当する 16 枚 (図-7 の □印) を周囲のみシール材で取付けた。なお、この 5% の人為的な剥離は、試験結果に影響を与えなかった。

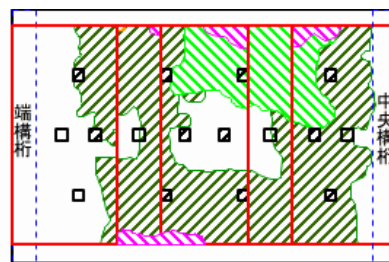
図-7(a) PL-1 鋼板剥離図(見下げ図)

鋼板の剥離の進展状況は、図-7(a)(b)に示す。剥離面積は、打音点検で剥離領域を判定して面積を算出した。剥

剥離の進展状態は PL-1 と PL-2 を比較すると、PL-2 は過去の実験でも見られた正常な剥離パターンである。一方、PL-1 は 5 万回から 10 万回で一気に剥離が拡大しており、正常でないパターンである。施工時の状態を写真でチェックした結果、PL-1 はコンクリート面のサンダーによるケレンが不十分であった可能性が考えられる。

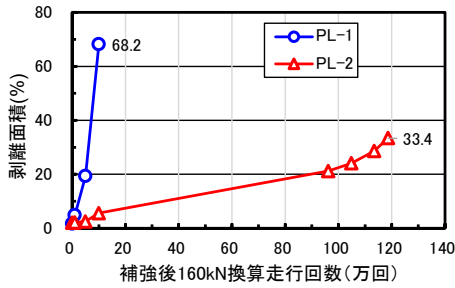
図-8 走行回数と鋼板剥離面積(%)

PL-1 は、鋼板接着補強後は 1.156 mm に低下して補強効果が認められる。160kN の一定載荷により 102,000 回 (補強後 100,000 回) で鋼板の剥離面積が 68.2% に急増した。この時点の活荷重たわみの最大値は 3.14 mm であり、補強直後 1 回 (累計 2,001 回) に比べ約 3 倍に増加した。一方、PL-2 の補強後は 1.157 mm に低下した。160kN の一定載荷により 102,000 回の剥離面積は 5.6% と少ないことから以降の走行は、荷重を 200kN に上げて 63,000 回 (160kN 換算 1,186,206 回) にて剥離面積が 33% となり、160kN 換算活荷重たわみは 1.608mm であり、補強後の

1.39 倍の増加にとどまった。

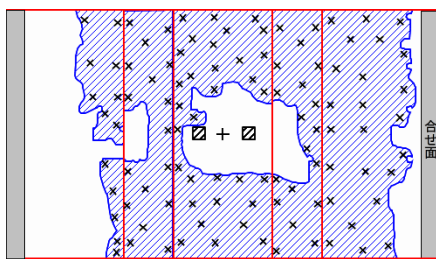
図-9(a) PL-1 剥離部再注入箇所(×印)

PL-1 は図-9(a)に示す 103 か所に、PL-2 は図-9(b)に示す 65 か所に注入用インジェクションを設置した。なお、最初の接着材と区別するため再注入の接着材には、赤色の蛍光塗料を混ぜている。再注入量は、PL-1 では約 7kg、PL-2 は約 2kg であった。

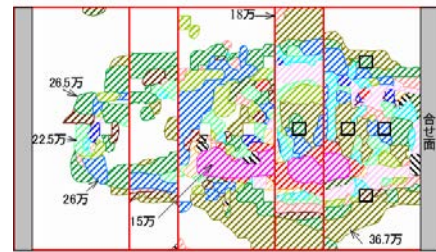
図-10(a) PL-1 再剥離分布

再注入後の破壊回数は、PL-1 は 367,701 回、PL-2 は 173,468 回であった。再注入後の鋼板の剥離は、補強後の図-7(b)に示したのとほぼ同様にタイヤ側面のエッジ近傍から主桁方向に剥離が進展する図-10(a)(b)に示すパターンが見られた。

再注入量が少なく早期に破壊した PL-2 では、再注入後の剥離面積の推移は、図-11 に示すとおり 15 万回の剥離面積約 12%から 17.3 万回で 51.8%に急増し、鋼板の主桁側端部での剥離が生じている。一方、再注入量が多い PL-1 は、剥離の進行速度が緩慢であり、35 万回で剥離面

積約 50%越えになり急激に増加して、主桁側の端部が剥離した。両床版ともに剥離面積が 50%台で破壊しており、使用限界は 50%程度と考えられる。

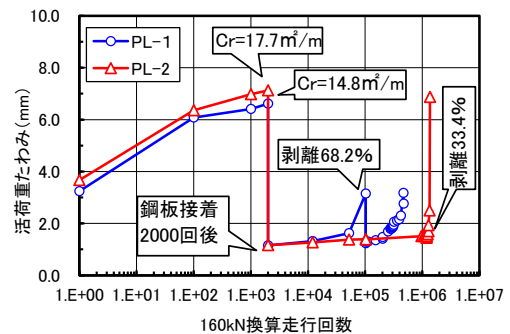
図-12 破壊までの走行回数とたわみの関係

未補強→補強→再注入を経て破壊までの活荷重たわみの全体の推移は、図-12 のとおりであり、補強後のたわみは、補強前の PL-1 は 17% (1.156/6.62) に PL-2 は 16% (1.157/7.12) に低下し、ほぼ同等の補強効果である。再注入直後は 1.2~1.5mm で補強直後とほぼ同等のたわみ低減効果が確認できる。一方、破壊時のたわみは、再注入量の多い PL-1 の 3.171mm に対し、再注入量が少ない PL-2 は 6.872mm であり、再注入量が多いほど補修効果が高い結果となった。

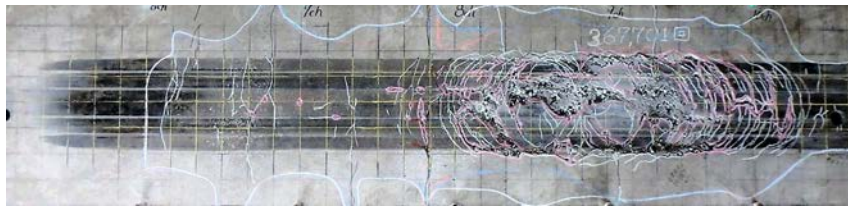
(a) PL-1 上面

破壊後に試験体内部のひび割れ状況を調べるため 6 分割にダイヤモンドカッターにて切断した。写真-2(a)(b)は橋軸方向(走行ライン)の切断前の走行面および走行中心線 A-A 切断面の状態である。写真-2(a)の PL-1 の左端は端横桁側、右端は中央横桁側であり、PL-2 は PL-1 の逆になる。

写真-2(b)の PL-1 切断面で床版下面右端から 30～40cm 位置に多数のせん断ひび割れが集中している個所は、上面のタイヤ両側面の外縁で押抜きせん断ひび割れの位置と一致し、骨材化(砂利化)の位置とも一致している。なお、タイヤ走行面を囲むようにフリーハンドのマーキング(白線)は、テストハンマーを使った打音点検でひび割れによる脆弱部が内部に存在すると推定される領域である。

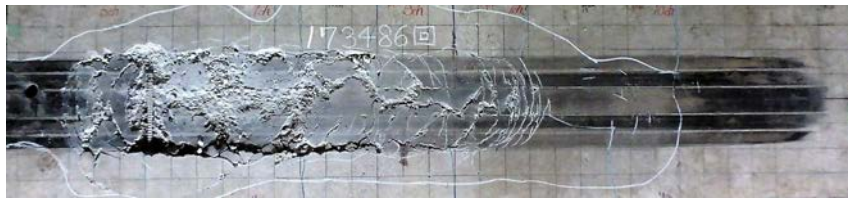
(c) PL-2 上面

一方、写真-2(c)(d)の PL-2 について走行面と切断面のひび割れを観察すると、概ね PL-1 同様な形態や傾向であり、両者に大きな違いはない。

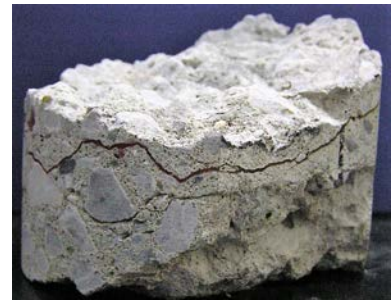
(a) コアの状態

写真-3(a)は、鋼板接着時にひび割れに圧入された接着材の自然光での拡大写真である。一方、写真-3(b)はブラックライト照射での写真であり、接着材の色は蛍光色で鮮明に確認できる。やや緑色の接着時の接着材に連続して再注入接着材の赤色があり、赤色はひび割れ幅の細部(約 0.05mm)まで充填されている。

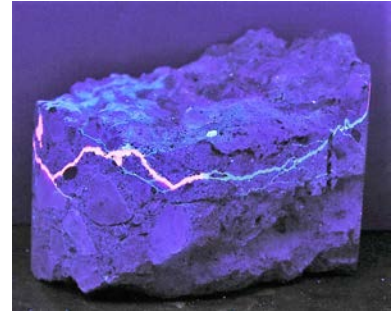
(b) 接着時(緑色)・再注入(赤)  
写真-3 ひび割れと接着材

鋼板の剥離は、コンクリートと接着材界面での剥離で

あり、再注入の接着材は接着時の接着材とコンクリート界面の隙間に圧入されており、接着材が二層確認される箇所が多い。これらのことから再注入の接着材は、接着効果が期待できることを物語っている。

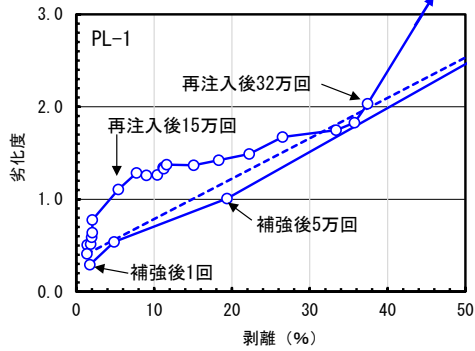
図-13(a) PL-1 剥離面積と劣化度の関係

図-13(a)は、補強後の PL-1 の剥離と劣化度の関係を示す。補強後の劣化度は、補強前の劣化度 1.01 に対して 0.29 に低減(回復)し、補強後 10 万回の剥離面積は 68.2%、その時点の劣化度は 3.33 で再注入した結果、剥離面積は 1.4%に減少して劣化度は 0.41 に回復した。再注入後 15 万回時に劣化度は 1.1 に、その時点の剥離は 5.4%に、その後の走行により再注入後 32 万回時の劣化度は 2.0 を超えて剥離面積は 37.4%に上昇した。なお、再注入後の剥離と劣化度の傾きは、概ね補強後の傾きと一致していた。

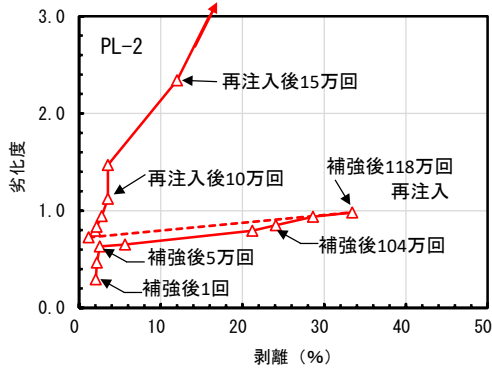
図-13(b) PL-2 剥離面積と劣化度の関係

一方、図-13(b)は、補強後の PL-2 の剥離と劣化度の関係を示す。補強後の劣化度は、補強前の劣化度 1.11 に対して PL-1 と同じ 0.29 に低減(回復)し、補強後 160kN 換算で 118.6 万回の剥離面積は 33.4%、その時点の劣化度は 0.98 で再注入した結果、剥離面積は PL-1 同様に 1.2%に減少したが劣化度は 0.72 とわずかの回復に止まった。再注入後 10 万回の劣化度は 1.12 に、その時点の剥離は 3.5%に、その後の走行により再注入後 15 万回の劣化度は 2.34 を超えて剥離面積は 12.0%に上昇した。なお、再注入後の剥離と劣化度の傾きは、両試験体で全く異なった傾きになった。

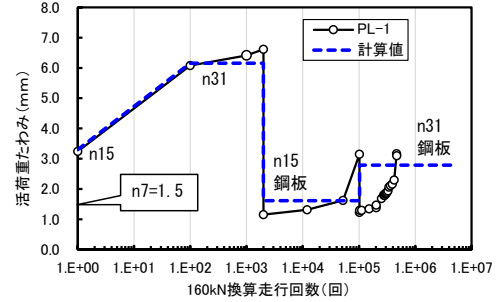
図-14(a) PL-1 活荷重たわみと計算値の関係

図-14は、実験開始から破壊までの床版中央点の活荷重たわみとたわみ計算値の関係を示した。計算値は、前述3.2「ひび割れ導入時の劣化度」同様に厚板理論に基づく多層板解析により求めた。

図-14(a)の PL-1 補強後は、走行回数の増加とともにたわみも増加（剥離も増加）して、1.E+05 回において剥離面積 68.2% になり、この段階で3層板の計算値「n31 鋼板」を上回っている。その後、再注入により「n15 鋼板」の計算値まで剛性が回復し、その後の走行により再びたわみが増加して「n31 鋼板」の計算値を超えた時点で破壊に至っている。

これらの事実から、補強後の剛性回復および再注入後の剛性回復の評価は、厚板理論による多層板解析による計算値により、概ね「n15 鋼板」と仮定するたわみ計算値で評価できる。一方、再注入後の破壊の判断は、たわみ計算値「n31 鋼板」で評価できると考えられるが、管理限界の設定では、「n15 鋼板」と「n31 鋼板」の中間程度、

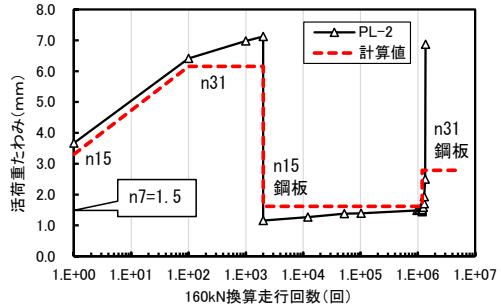
図-14(b) PL-2 活荷重たわみと計算値の関係

一方、図-14(b)の PL-2 は、1.E+06 回の再注入直前の剥離面積は 33.4%、この段階でのたわみは、「n15 鋼板」の計算値と一致し、再注入後のたわみは「n15 鋼板」の計算値をわずかに下回った。しかしながら剛性の回復は PL-1 に比べ小さく、その要因は、再注入の接着材注入量が PL-1 に比べ少なかったことが影響していると考えられる。その後の走行回数の増加によって「n31 鋼板」の計算値を超え最終的に補強前のたわみ 7mm に達して破壊した。
