# 論文

## 半連続プレキャストPC床版の輪荷重走行試験における解析による検証

プレキャスト PC 床版を充填材のみで橋軸方向に接合する構造を目指し, 提案継手とループ継手を比較する輪荷重走行試験を実施した。事前解析において提案継手はループ継手の疲労耐力と同等かそれ以上と予想したが, 実際には局所的な破壊が充填材継手部に発生した。そこで観察結果をモデルに反映して破壊機構の解析的な検証を進めた結果, 継手部界面近傍での静的な曲げ引張ひび割れにより, 損傷が促進されたことを明らかにした。また, 実交通荷重を想定した疲労解析を行って, 実橋の供用条件下での疲労寿命はループ継手と同等以上であることを確認した。

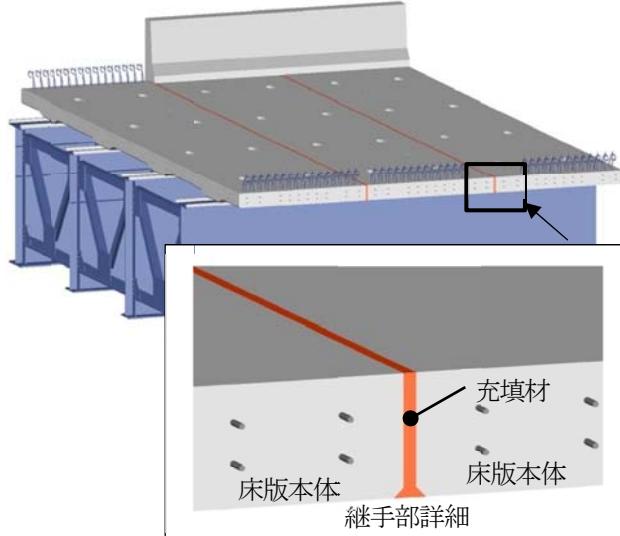
図-1 継手の構造概要

本体コンクリートより剛性が低い充填材のみで継手部を構成するプレキャスト PC 床版構造では, 工期短縮・省力化が期待できる。異方性により橋軸方向の断面力を緩和するとともに, 輪荷重に対する橋軸方向有効幅を増加することで, 疲労耐久性を向上させる床版構造を本研究で提案している<sup>1)</sup>。構造概要を図-1 に示す。

継手長さはループ継手を適用した継手 No.4 が 300mmとした一方で、提案継手構造を適用した継手 No.1, No.2, No.5 は 25mm とした。継手 No.3 はアンカーバー周りの充填性や定着を考えて、継手長さを 60mm とした。各継手部界面は凝結遅延剤による目粗しを施し、さらに提案継手においては下端部を 45 度に面取りすることで、剥離強さの向上を図った。

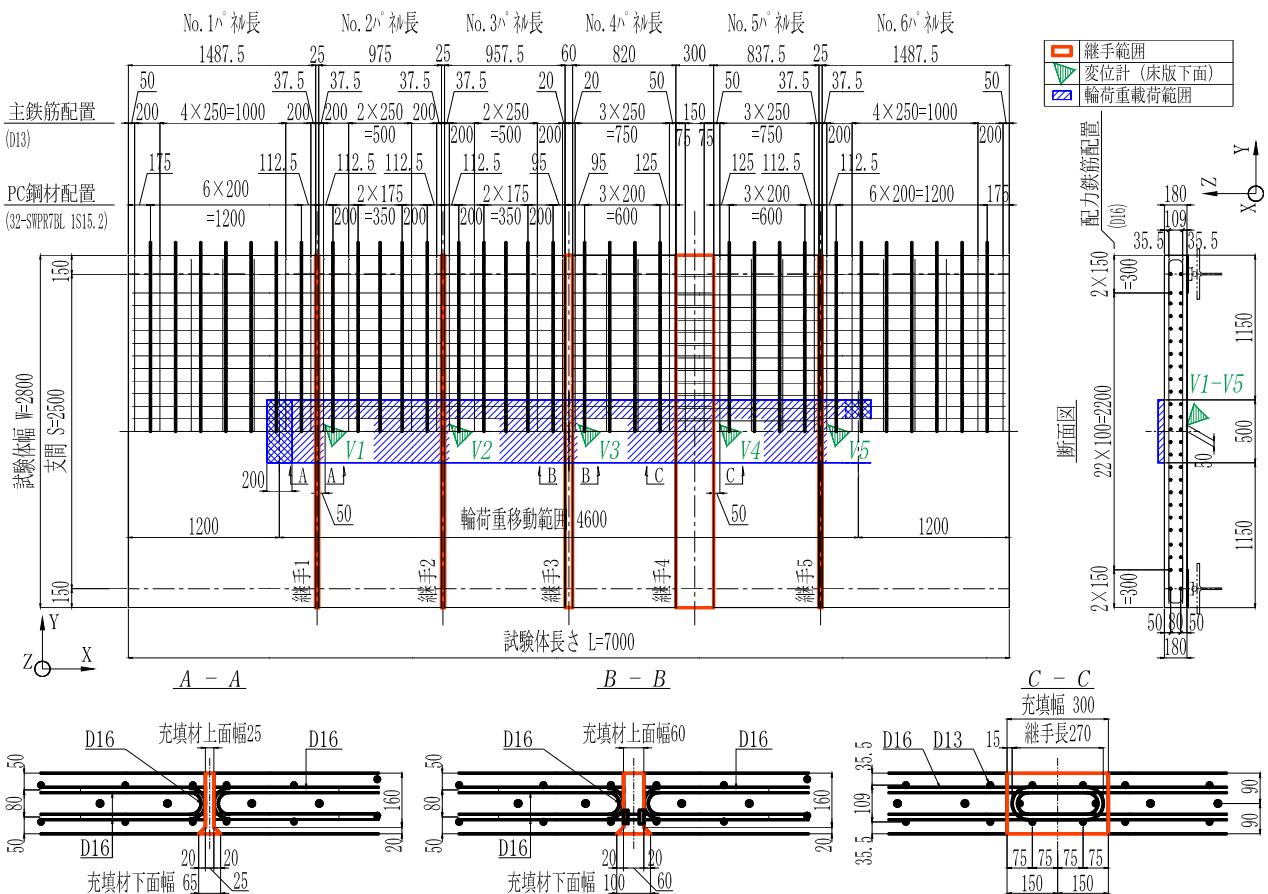
図-2 試験体寸法

各物性値を表-1 から表-3 に, 試験体の寸法を図-2 に示す。試験体は 5箇所の継手で接合したプレキャスト

PC 床版(長さ 7000mm, 幅 2800mm, 厚さ 180mm)であり, 床版支間 2.5m の 2 辺単純支持として設計した。各継手には表-2 に示す提案継手構造やループ継手を適用した。

試験は G&U 技術研究センターが所有する輪荷重走行試験機にて実施した。図-2 に載荷範囲および代表する鉛直変位計の設置位置を示す。接合した PC 床版を、2 辺単純支持となるように架台上に設置した。実橋と同様に無限連続版として挙動するように、橋軸方向における床版端部には弾性支持梁を設けた。試験機の走行範囲において、 $200\text{mm} \times 500\text{mm}$  の載荷板を 23 ブロック設置して、その軌道上で試験機を走行させた。

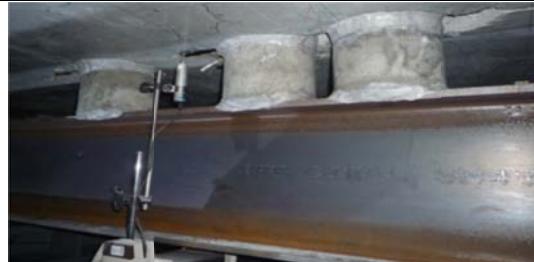
図-3 弾性支持梁設置状況

載荷方法には道路橋示方書に示される階段状載荷プログラムを適用した。実交通における最大荷重である157kNから19.6kNずつ、4万回走行ごとに増加させた。各ステップで2回程度の静的載荷(157kN)を行って、大きな段差などが生じて連続性が失われていないかを確認した。ひとつの継手が破壊した場合は、その継手の影響が隣接する継手に影響しないように、図-3に示す通り弾性支持梁と床版の間に高強度モルタルブロックなどでバックアップして、試験を継続した。

継手 No.4 は、試験において 294kN/32 万回載荷以降で活荷重たわみが増加していないことから、継手 No.3, No.5 が破壊して弾性支持梁を設置したことが原因で、破壊機構が変化したものと推測される。ここで検証をさらに進める上で、継手 No.3, No.5 の破壊と、弾性支持梁の影響を正しく表現する必要がある。継手 No.4 の検証につ

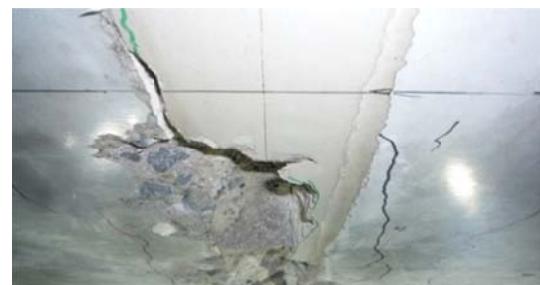
図-4 継手 No.1 破壊状況

図-5に荷重-破壊回数と、静的載荷における活荷重たわみ量の履歴を示す。なお、活荷重たわみ量は各箇所における載荷前のたわみ量と最大たわみ量の差分である。破壊に至った荷重および載荷回数は、継手No.1が294kN/29.4万回、継手No.3が314kN/32.3万回、継手No.5が314kN/33.4万回、継手No.2が333kN/40万回であった。提案継手構造の破壊モードはいずれも界面近傍の本体コンクリートにおける局所せん断破壊であり、図-4に示すように継手部の一部が床版本体の一部と一緒に剥落した状態で剥落した。継手No.4のループ継手は未破壊であったが、継手No.3の上部が圧縮疲労破壊したため、走行継続できなくなり、353kNの載荷途中で試験終了とした。図-5には比較対象として、平成8年版の道路橋示方書で設計したRC床版(RC8o-1)とPC床版(PC8-1, 2)の試験結果<sup>5)</sup>を掲載している。いずれの継手においてもRC8o-1より耐久性があるが、PC8-1, 2より劣る結果であった。活荷重たわみについて、継手No.1近傍に設置したV1は、およそ255kN/24万回載荷後から急増して破壊に至った。V4は294kN/32万回載荷まではたわみが増加したが、以降は試験終了まで変化しなかった。

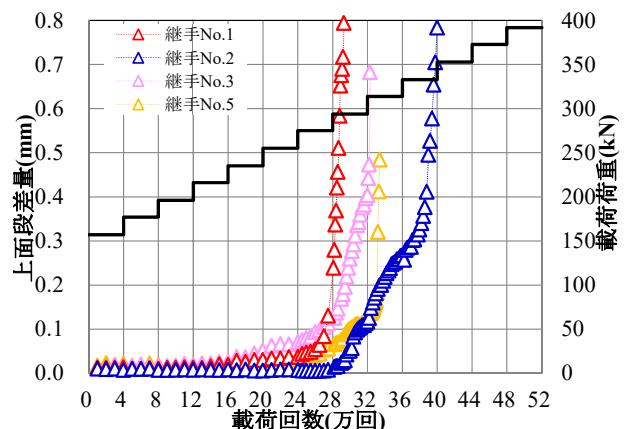
図-6 上面段差量の履歴

図-6に上面段差量の履歴を、図-7にひび割れの推移を示す。継手No.1に着目するとSTEP5の235kN載荷において、輪荷重走行位置直下で界面のひび割れが発生して、255kN/24万回載荷後ではひび割れは試験体全幅に達した。その後、上面段差量は急激に増加しており、STEP8で充填材の剥落に至った。継手No.4ではSTEP1においてループ筋に沿ったひび割れが発生し、STEP6においては界面に沿ったひび割れが発生した。以降、ひび割れ密度は増えるものの、剥落は見られなかった。

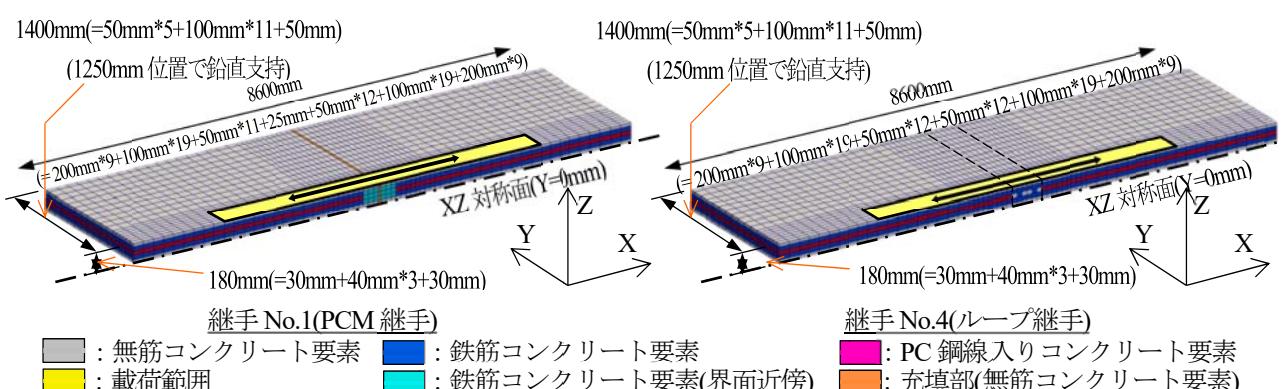
図-8 解析モデル概要

本試験に臨む前に、継手No.1とNo.4については弾塑性・破壊構成モデルと非直交多方向固定ひび割れモデルによる非線形有限要素解析(COM3D)を実施した。モデルの概要を図-8に示す。モデルは提案継手構造を有したPC床版に対する静的載荷の再現を検討した参考文献2)

と、PC8-1, 2 の試験結果の再現を試行した参考文献 6)を踏まえて構成した。ループ継手と提案継手構造における界面には接合要素を設けている。ループ継手では界面剥離面での応力伝達と貫通している鉄筋によるダウエル効果が考慮できるモデル<sup>7)</sup>を採用した。提案継手構造においては付着強度を超えるまでは線形応答と仮定し、界面でのせん断力あるいは引張力が初期接合強度を超えた後は Mohr-Coulomb 摩擦則に従うものとした。提案継手構造における界面の付着強度は充填材の引張強度、せん断強度と同等とした。解析モデルでは条件を単純化して無限延長を模した床版の中央に継手を 1 つだけ設けて、継手を挟んだ 3m の範囲において輪荷重を繰返し載荷した。

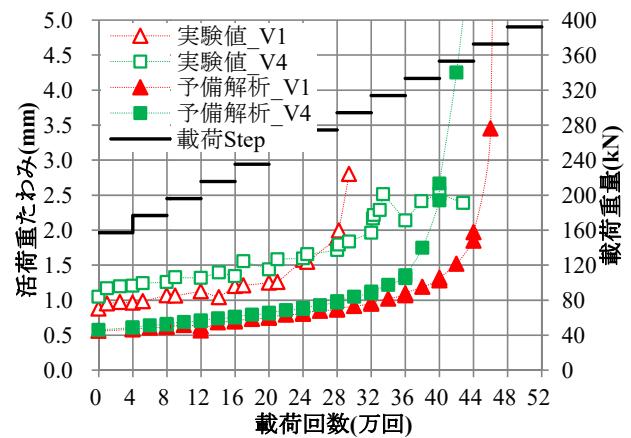
図-9 予備解析結果と試験結果の比較

予備解析により得られた活荷重たわみの履歴と、試験結果との比較を図-9 に示す。解析では、継手 No.1 は継手 No.4 と同等以上の疲労耐久性を有すると予想したが、試験では早期に継手部近傍の局所破壊に至った。また、継手 No.1 は STEP6 終了時点で床版下面界面のひび割れが試験体全幅に見られたが、解析では 372.6kN/46 万回では下面界面は剥離せず、剥離の起点は上端部であった(図-10)。継手 No.4 においては、解析では 40 万回載荷以降でたわみ量が急増しているが、試験では 294kN/32 万回載荷以降でたわみ量の増大は見られず、傾向が異なった。

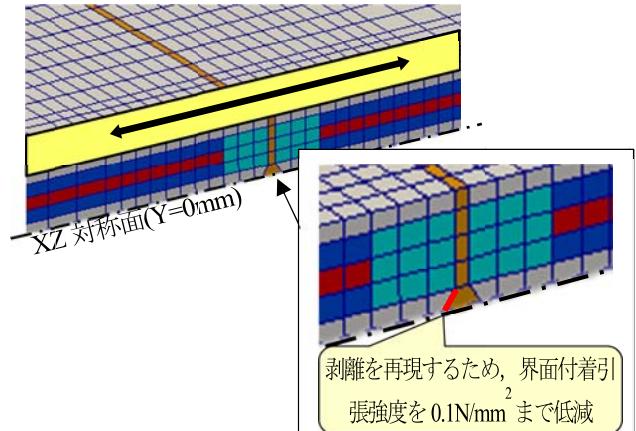
図-11 継手部における微小ひび割れの再現

この推測の可否を定性的に検討するため、破壊の起点となったと思われる曲げ引張ひび割れを解析上でモデル化して、破壊機構の再現を試みた。STEP6 終了時点で確認された界面近傍のひび割れ幅は 0.1mm~0.2mm 程度であったことから、剥離はごく浅い範囲で留まっていたと考えられる。そこで、解析において簡単に早期ひび割れを再現するために、下端から 30mm 高さまでの位置にある接合要素において、付着引張強度を  $0.1\text{N/mm}^2$  まで低減して、以降の疲労解析を継続することとした。

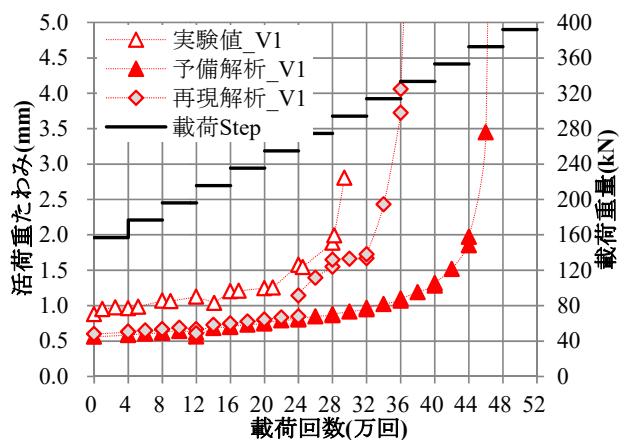
図-12 継手 No.1 の再現解析結果

再現解析結果を図-12 に示す。STEP6 終了時点で部分剥離を再現した解析では、当初の予備解析と比べて早期にたわみが増大して破壊に至っている。継手 No.1 は過大な静的荷重の作用、あるいは充填材の強度不足等で、早期に耐力を喪失したことが推定される。

試験結果から、継手 No.1 は 255kN 以上の荷重で、界面近傍において静的な曲げ引張ひび割れが生じて、その後ひび割れが成長して抵抗断面が減少することで、早期に耐久性を喪失してせん断破壊に至ったと推測される。解析ではこのひび割れが再現されず、試験と解析の結果に差異が生じたものと考えられる。

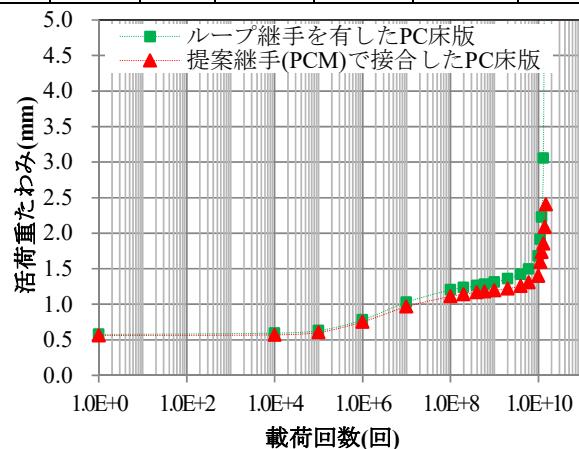
図-13 実交通荷重の繰返し載荷による解析結果

157kNでの繰返し載荷を行った解析結果を図-13に示す。階段状載荷プログラムの52万回に相当する1.0E+10回の載荷後においても、継手部近傍の活荷重たわみは約1.4mmに留まっており、ループ継手と同等以上の耐久性を確認した。

階段状載荷プログラムはコンクリート系床版においてS-N曲線が適用できることを前提としている。実交通における最大荷重である157kNを基準とした場合の換算回数と供用年数は、式(1)および式(2)を用いると表-4に示す通り算出される。
