## 静的および衝撃荷重試験による撤去床版のたわみ評価

著者らは、凍害や ASR による劣化が進行した RC 床版を対象にした、健全度評価および対策技術の開発に取り組んでいる。本報では、その一環として、北海道内の山間部において約 50 年間供用され、凍害および ASR に起因する砂利化および層状ひび割れが進行した実橋撤去床版を用いて、静的荷重試験および衝撃荷重試験によるたわみ評価を行った結果について報告する。

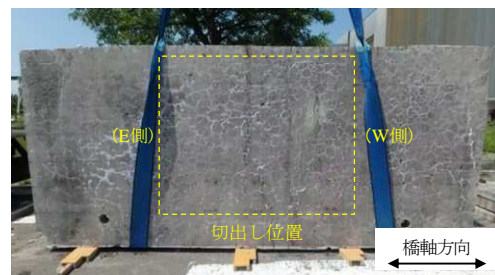
写真-1 切出し位置の状況

(a) No.2

(b) No.3

写真-1はNo.2およびNo.3の切出し位置における下面の変状状況であり、写真中の黄色破線は試験体の切出し位置を示す。No.2は切出し位置の一部に、No.3は切出し位置の全面に白色析出物を伴うひび割れが発生していた。

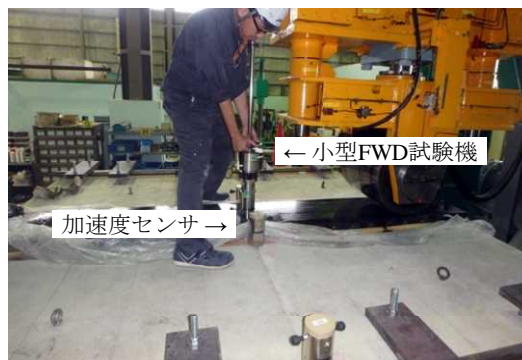
写真-2 試験状況

(a) 静的載荷試験

(b) 衝撃荷重載荷試験

たわみの計測は、寒地土木研究所が所有する輪荷重走行試験機を使用した静的載荷試験、および、小型FWD試験機(東京測器研究所製FWD-Light)を使用した衝撃荷重載荷試験により実施した(写真-2)。

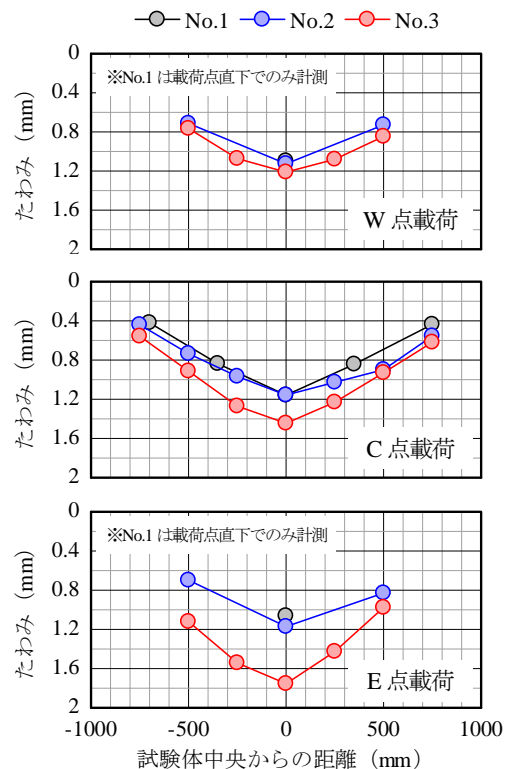
図-4 橋軸直角方向のたわみ分布

図-4 は、静的載荷試験から得られた 100kN 載荷時における橋軸直角方向へのたわみ分布であり、試験体および載荷位置によりたわみの大きさに差異はあるが、いずれも載荷点を中心とする左右対称なたわみ分布となった。
