論文

積雪寒冷地に建設された塩害 RC 床版に対する流電陽極材を用いた鋼材腐食緩和の試み

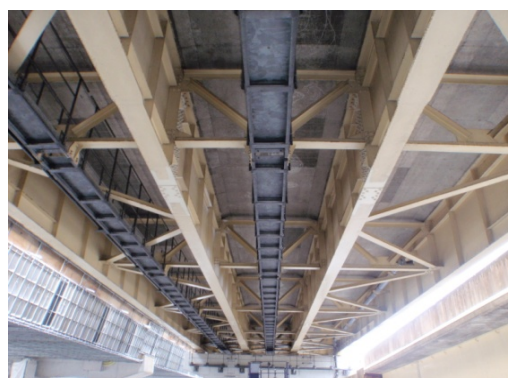
写真-1 対象構造物の状況

対象構造物は、写真-1に示す北陸自動車道（金沢西IC～金沢東IC区間）に架かる金沢高架橋のうち、上り線のP34～P35間とした。本橋は1978年に供用が開始され、金沢市内を東西に結ぶ日交通量2万7千台を有する重要幹線高速道路で既に40年が経過している。対象の床版

の床版厚は220mmである。

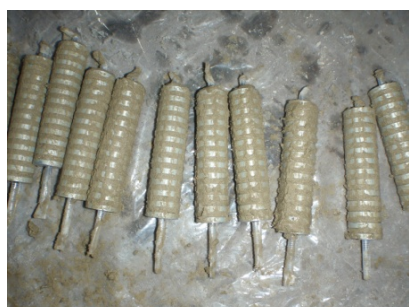
写真-4 ベントナイトの取り付け

削孔したコアの最深部にアンカーを設置し、写真-3に示す流電陽極材をアンカーに固定する。バックフィル材として非付着性タイプを用いる場合、写真-4に示すように予め流電陽極材にベントナイトを取付けた後に、コアに挿入する。一方、モルタルタイプを用いる場合、流電陽極材をコアに固定後、写真-5、写真-6に示すようにパッキン設置後にモルタルを注入する。

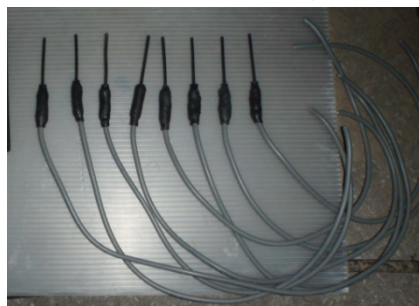
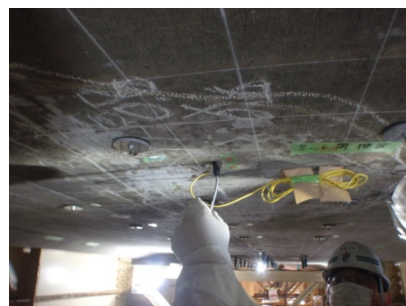
ングセンサーを設置する。本試験工事ではモニタリングセンサーとして写真-7、写真-8に示すチタンワイヤーセンサー⁹⁾(以後 TW センサーと称す)を使用しコンクリート中へ埋設した。

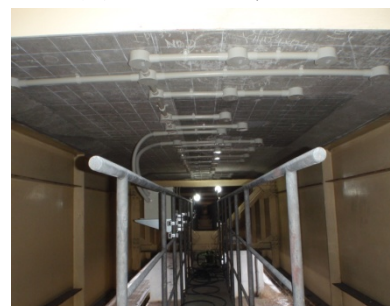
写真-9 配線・配管状況

モニタリングするために電線を配線・配管する。本試験工事ではモニタリングだけでなく、流電陽極材間を電線により接続したことにより写真-9に示すように、実際より多くの配線・配管を行った。
