報告

北九州高速 4 号線富野高架橋の RC 床版補修後の再劣化事例

福岡北九州高速道路公社が管理する北九州 4 号線の富野高架橋は、昭和 47 年に完成し 46 年が経過している。平成 18 年度（33 年経過時点）に RC 床版補修（上面：ウォータージェットによる断面修復+床版防水工、下面：断面修復+剥落防止対策工）を実施している。この補修から 12 年が経過し、補修箇所の再劣化が発生している。施工方法等の調査から原因究明を行うとともに、現状の損傷状況の調査及び課題共有を目的として報告する。

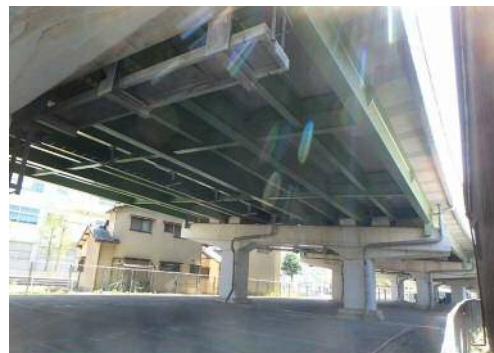
写真 - 1 富野高架橋 (P10~P11)

富野高架橋(25 径間、橋長約 500m、交通量約 8,500 台/日、海岸線隣接距離約 1km、平成 29 年度年間凍結防止剤散布 210g/m²)は、北九州高速 4 号線の春日料金所から約 10km に位置し、閑静な住宅地に沿った高架橋であり、路下のほとんどは公社管理の駐車場である(写真 - 1)。本橋は、18 連の合成 H ビーム桁橋、非合成 4 径間鋼桁橋および、非合成 3 径間連続鋼桁橋各 1 連で構成されており、昭和 48 年の供用開始から 45 年が経過している。

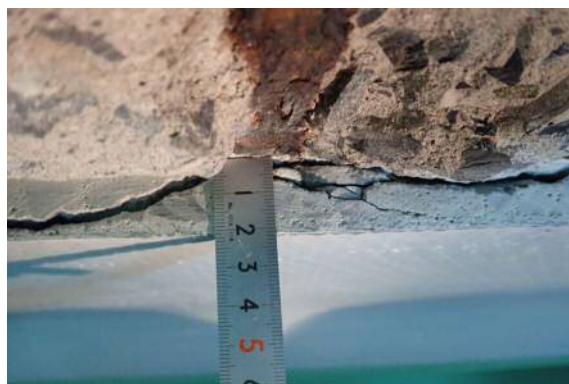
写真-2 損傷部②(近景)

損傷部②は写真-2に示すように、はく離周辺部に断面修復跡が無いため、鉄筋の腐食及び膨張によりコンクリートが割裂し、はく離が発生したと考えられる。そこで、鉄筋爆裂の原因として推察されるのは、中性化および塩害である。中性化は鉄筋位置まで到達している(最大35mm 中性化残り-5mm)。また塩分量は、はく離部および健全部で最大 2.3kg/m³あり、鉄筋付近では 最大 7.4kg/m³が確認された。その際、ハツリ断面に貝殻が確認されたことから建設時に、塩分を除去しない海砂を使用した可能性が高いと推察される。また、鉄筋 D19(外径21mm)が 16.4mm まで減肉(22%)している。

以上の状況から、損傷部②のコンクリート床版の剥落防止シート膨れ(はく離)の原因是海砂による内在塩分が高いことによって発生した鉄筋爆裂によるものと推察される。
