報告

松島橋床版補修工事における 超緻密高強度繊維補強コンクリートの適用事例報告

松島橋は竣工後 55 年が経過した橋梁で、近隣の工場団地や発電所等を往来する大型車を含め交通量の多い路線のため床版の各部が損傷し、耐荷力の低下が認められる状況にあった。そこで、床版強度の向上と劣化因子の遮断を図ることを目的とし超緻密高強度繊維補強コンクリートを用いた工事が実施されている。以下にその工事の報告を行う。

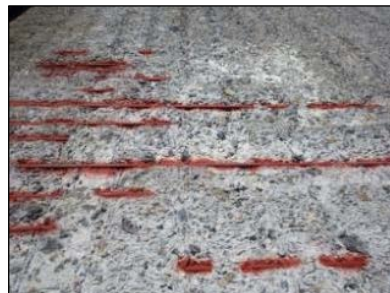
写真-4 WJ 後の床版面

切削後の状況については、床版の抜け落ちなどの損傷は見られなかったが、床版コンクリートの一部が土砂化により脆弱化しているため、これらのはつり部分に表れた露出鉄筋には錆取りと防錆処理を施した。WJ によるはつり後の床版表面の状況を写真-4 に示す。

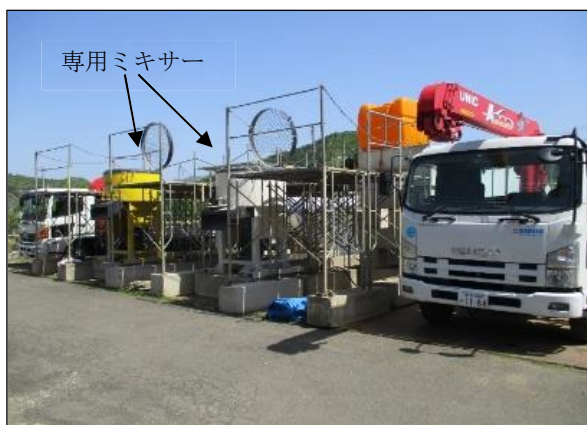
写真-5 練混ぜプラント

超緻密高強度繊維補強コンクリートの練混ぜは現場近隣に専用ミキサー2台を設置して行った (写真-5)。本工事で使用したミキサーは 500ℓ の内容量であるが、セメント量が多い本材料では 250ℓ を 1 バッチの標準とした。

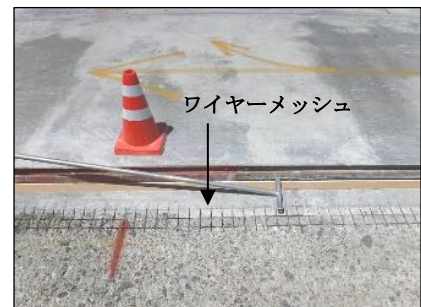
写真-7 打ち継ぎ部処理

また、超緻密高強度繊維補強コンクリートの打ち継ぎとなる施工境界部には打ち継ぎ界面の一体性向上を目的としてワイヤーマッシュを配置している(写真-7)。

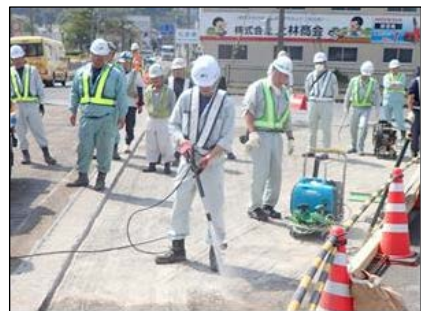
写真-8 散水状況

超緻密高強度繊維補強コンクリートの打込み面には事前に飽和状態に相当する散水養生を行う必要がある(写真-8)。これは、水結合材比の小さい超緻密高強度繊維補強コンクリートが充分水和反応できるように、つまり、既設側コンクリートへの水分の逸脱を防ぐことで付着破壊を生じさせなくするためである。

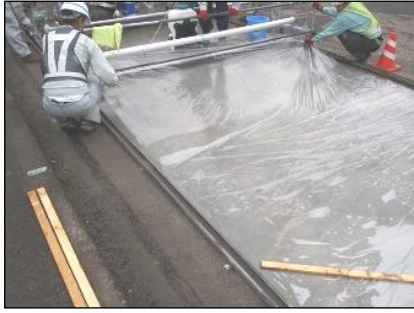
写真-11 養生

打込んだ超緻密高強度繊維補強コンクリートの打設後の直表面はできるだけ散水養生を行わず振動により内部からの湿り気で速やかに左官コテ等により仕上げた。その後、珪砂を散布し乾燥による収縮ひび割れを防止するため十分な散水を行なって後ビニールシートによって保湿養生を行った（写真-11）。超緻密高強度繊維補強コンクリートの施工完了の状況を写真-12 に示す。

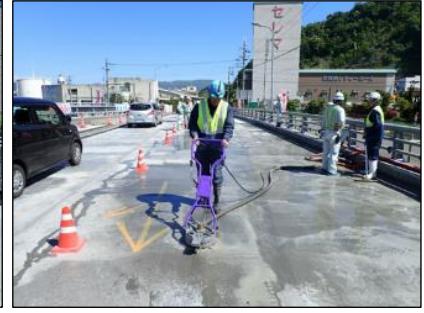
写真-13 洗浄

舗装工は全区画への超緻密高強度繊維補強コンクリートの施工が完了した翌日に実施した。表面部は一般交通を共用していたため超緻密高強度繊維補強コンクリートの直表面の塵埃等を WJ の低圧噴射によって表面洗浄（写真-13）を行った。超緻密高強度繊維補強コンクリートは水の浸透を遮断するためブロアーを用いると数分で乾燥が可能となる。その後専用プライマーと専用接着剤を塗布（写真-14、写真-15）したあと舗装を敷設し補修工事は完了した（写真-16）。
