# 報告

## コンクリート床版上へのラテックス改質コンクリート舗装の適用性に関する検討

セメント協会舗装技術専門委員会と土木学会鋼構造委員会道路橋床版の複合劣化に関する調査研究小委員会ならびに太平洋セメント株式会社は、共同で京都府大山崎町の天王山古戦橋のコンクリート床版上に、ラテックス改質コンクリート（LMC）を用いたコンクリート舗装の試験施工を実施した。施工は、既設アスファルト舗装を切削により除去し、研掃後にLMCを舗設した。舗装は、LMCと床版が完全に付着する構造とした。本文は、施工から供用1年までの供用性調査結果等についてとりまとめたものである。

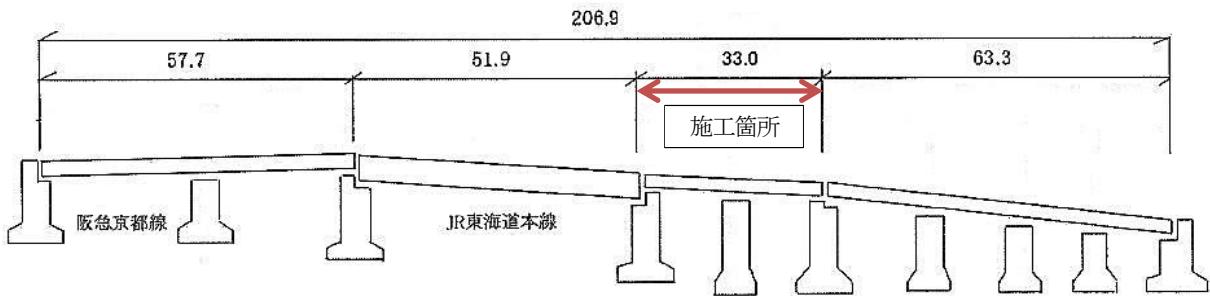
図-1 天王山古戦橋側面図（単位：m）

厚 52mm、コンクリート床版厚は 180mm であった。試験施工では、天王山古戦橋の既設アスファルト舗装の全面打ち換えに合わせて、図-1 に示す中央の 2 径間をラテックス改質コンクリート（以下、LMC）で打ち換えた。施工箇所は幅員 7m、延長約 33m であり、縦断勾配が約 11%と大きいことが特徴である。

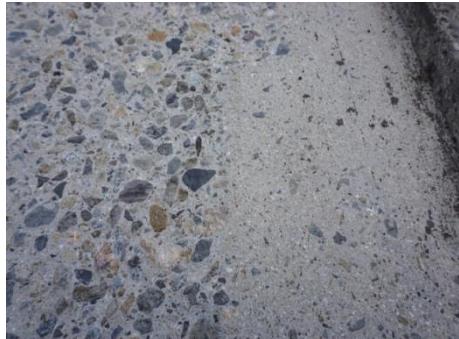
写真-1 研掃後の床版

既設アスファルト舗装を切削しショットブラストによる研掃工を行った後に、床版の目視調査を行ったところ、ひび割れや砂利化等の劣化は認められなかった。

試験施工は、既設アスファルト舗装（版厚 50mm）を切削し、RC 床版上に直接 LMC を打設するため、コンクリート舗装厚は 50mm とした。舗装は、RC 床版と完全付着する構造とし、打設前に床版上にショットブロスト処理を行い、エポキシ系接着剤を額縁上に塗布した（写

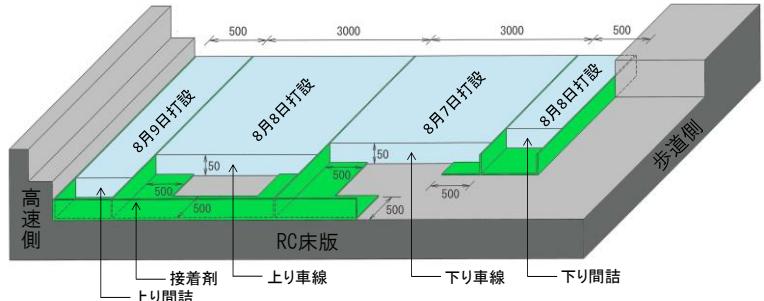
図-2 補装断面図

真-1、写真-2）。このため、コンクリート舗装は目地が無く、前後のジョイント部分も含めて完全に固定されている。また、コンクリートの打設は現場の制約により 3 日間（2016 年 8 月 7 日～9 日）に分けて行い、初日に下り車線、二日目に上り車線と下り車線の間詰、三日目に上り車線の間詰を行った（図-2 参照）。なお、間詰部については接着剤を全面塗布した。LMC の敷き均しは人力、締固めはエア駆動式簡易フィニッシャにて行い、本線部分の表面仕上げは横グルーピングを採用し、間詰部は箒目仕上げとした<sup>3)</sup>。

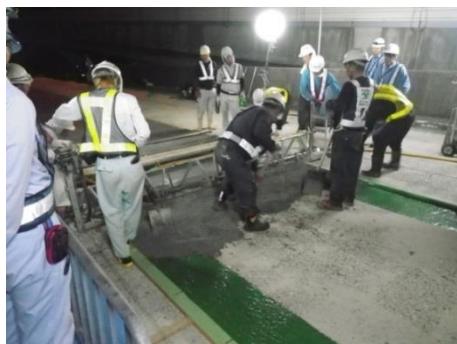
写真-2 LMC の打設及び接着剤塗布の様子

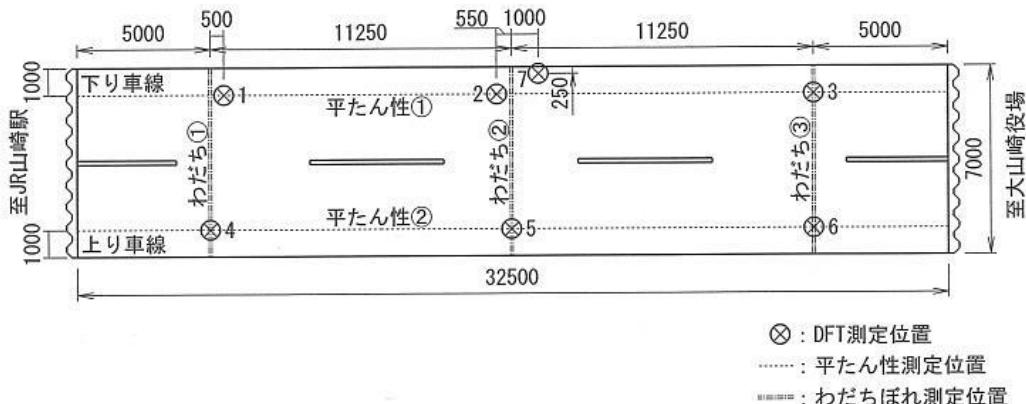
図-3 供用性調査箇所 (単位:mm)

舗装の供用性に関する試験は、図-3 に示す箇所で各種調査を行った。打音調査については、試験施工区間を縦断方向 21 点×横断方向 12 点の合計 252 点で調査を行った。

すべり抵抗性は図-3 の 1~7 の 7 箇所で測定した。7 は間詰部であり車両の通行が無い箇所であるため、竣工時のみ測定した。測定結果を図-5 に示す。図-5 は、上下車線 3 箇所ずつの結果を平均した値の経年変化を示している。 $\mu_{60}$  の値は、竣工時が上り 0.34、下り 0.27 と低い傾向があったが、竣工 3 ヶ月、1 年と供用が進むにつれて向上した。竣工時のすべり抵抗性が低くなつたことについては、施工時に表面仕上げ助剤として LMC の材料である、ポリマー混合液を散布したことが原因で

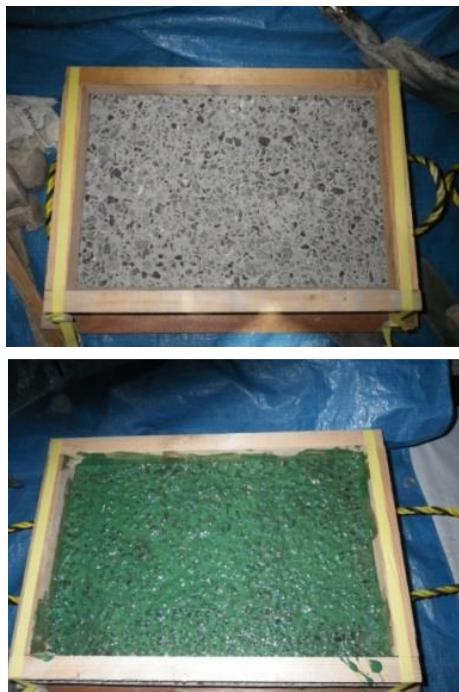
写真-3 付着試験用模擬床版  
(上:接着剤無し, 下:接着剤有り)

材料に関する試験では、施工した LMC の圧縮強度、弾性係数、付着強度について試験した。圧縮強度試験用供試体は、施工時に現場で成型し、18 時間程度現場封緘養生した後に試験所へ運搬し、各材齢まで気中養生した後に試験に供した。付着強度試験は、約 50×40cm の模擬床版上に厚さ 4cm で LMC を打設した供試体を用いた。模擬床版は圧縮強度 33MPa、粗骨材最大寸法 20mm の平板に、現場と同様のショットブラスト処理を行ったものを使用した。LMC の締固めは壁打ちバイブレーターを用いた。また、模擬床版は 2 枚用意し、接着剤がある場合と無い場合で試験を行なった (写真-3 参照)。

付着強度は、材齢 1.5 日において接着剤がない場合でも 1.8 MPa、ある場合では 3.6 MPa と、NEXCO 構造物施工管理要領<sup>5)</sup>に定められている、打込み工法用断面修復材の界面付着強さ 1.5 MPa を満足した。また、接着剤有りにおいて、材齢 1.5 日より 28 日の方が付着強度が低下しているが、これは、引張試験の剥離箇所が治具界面となった試験体が多く、有効なデータ数が少なくなったことが一因である。

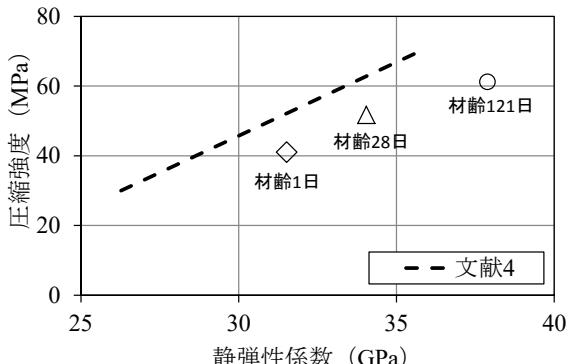
LMC の材料試験結果を表-3 に示し、圧縮強度と弾性係数の関係を図-4 に示す。圧縮強度は、材齢 1 日の段階で 41.0 MPa であり、材齢 121 日では 61.2 MPa まで増加した。図-4 に今回の試験結果と文献 4 に示されている強度と弾性係数の関係を示す。図中の点線は、文献 4 より抽出した全国の約 700 個のデータを一次近似したものであり、平均的なコンクリートの性状を示していると考えられる。よって、今回用いた LMC は平均的なコンクリートより強度に対して弾性係数が大きい傾向があった。これは、現場の勾配に対応するために粗骨材が多い配合となったことが原因であると考えられる。床版の変形への追従において不利となるが、今後の供用性調査等により評価して行く予定である。

図-4 LMC の強度と弾性係数の関係

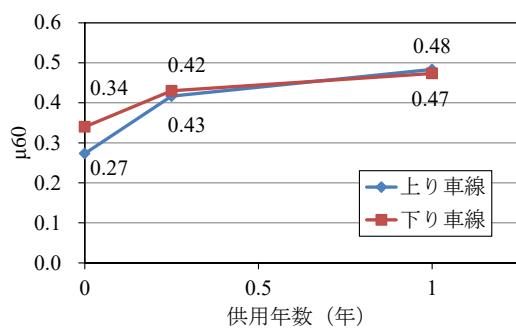
図-5 すべり抵抗性調査結果 (DFT)

ある可能性がある。竣工時は、ポリマーが路面に膜のように存在するためすべり抵抗性が低くなり、供用につれて雨水や車両の通行により、ポリマーが流れ出しすべり抵抗性が回復したと考えられるが、詳細は不明である。また、供用1年時点では0.47程度と十分なすべり抵抗性を有しており、安全性に問題は認められなかった。

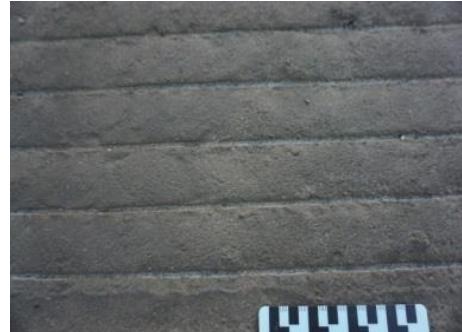
写真-4 横グレービング仕上げの様子

また、間詰部は0.55と竣工時においても高い値を示した。今回の試験施工では、事前検討において模擬施工を行っており、表面仕上げについても検討を行った。模擬施工の結果、急勾配箇所に確実に路面凹凸を施工するため横グルーピング（写真-4参照）を採用した。しかし、本施工においては、間詰部の箒目仕上げは施工・すべり抵抗性共に良好であった（写真-5参照）。よって、LMCにおいても箒目によって良好な初期すべり抵抗性を確保出来るといえる。

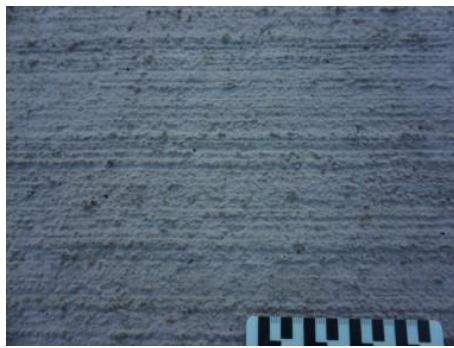
写真-5 間詰部の箒目仕上げの様子

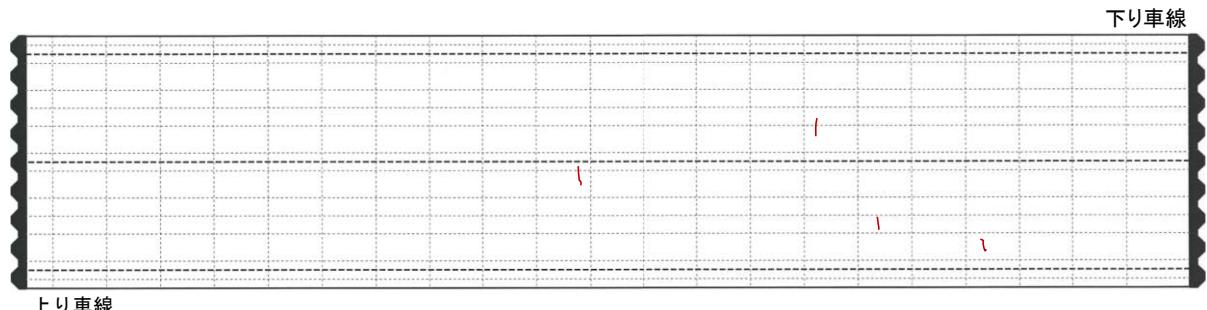
図-6及び7はひび割れ調査結果より、長さ20cm以上のひび割れについて示したものである。ひび割れ幅は、

全て0.3mm以下であり、平均ひび割れ幅は供用3ヶ月で0.25mm、供用1年で0.15mmであった。なお、図に示した以外にもプラスチック収縮ひび割れと思われる、微細な独立ひび割れが散見された。

図-6 供用3ヶ月のひび割れスケッチ

供用3ヶ月の時点ではひび割れはほとんど認められなかつたが、供用1年の時点では特に上り車線でひび割れが増加した。しかし、ひび割れ幅は小さく構造的に問題となるようなひび割れは認められなかった。

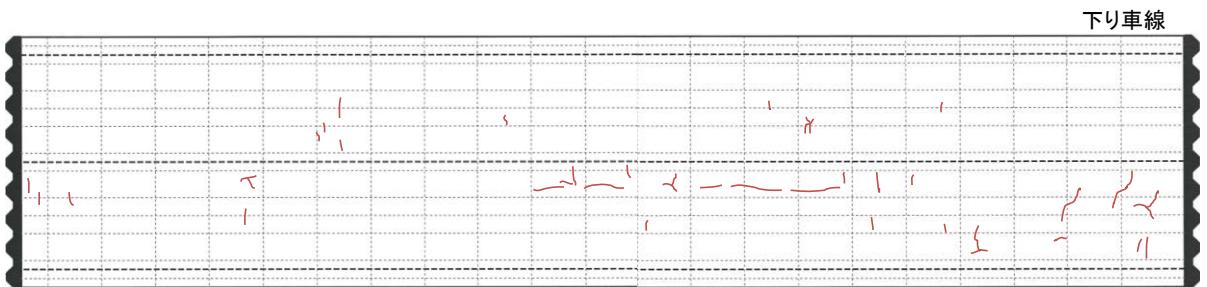
図-7 供用1年のひび割れスケッチ
