報告

既設橋における床版防水工の課題と対応

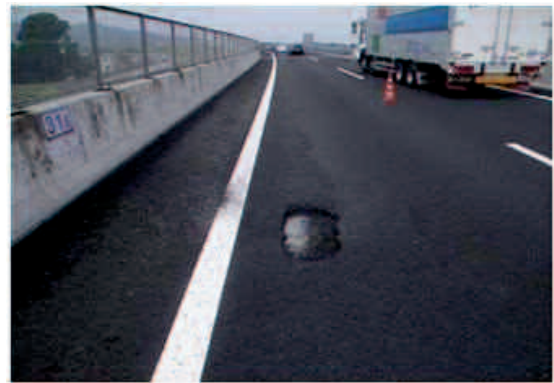
写真-1 橋面舗装の損傷例

高速道路橋のコンクリート床版は、大型車両の通行による床版の疲労や冬季の路面凍結防止のために散布する凍結防止剤による塩害などにより耐久性が低下するとともに、床版コンクリートの劣化が進行している状況にある。写真-1 に示すような路面にポットホールが発生する原因ともなり、安全な走行に支障をきたすこともある。劣化が著しい場合、床版取替えの必要性が生じる場合もあり、取替え工事の実施に際しては、工事に要する費用のみならず高速道路上での交通規制を長期間に渡って行うこととなり、社会的な影響を生じさせる場合もある。そのため、大規模な更新に至らないよう、床版の健全性を長期間にわたって保持し、適切な床版防水システムを構築することが重要である。高速道路 3 会社（東日本高速道路（株）、中日本高速道路（株）、西日本高速道路（株）（以下「NEXCO」という）では、平成 22 年より長期間にわたり性能を保持できる高性能な床版防水「床版防水グレードⅡ（以下「GⅡ」という）」を標準仕様としている¹⁾。NEXCO では新設橋、既設橋問わず、GⅡを標準としているが、既設橋の床版防水工の施工に際しては新設橋とは異なる条件が多数存在する。

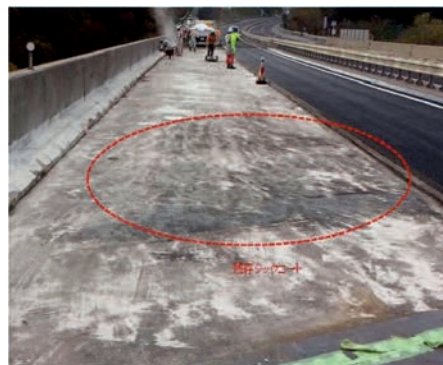
写真-6 舗装除去後の残存タックコート

既設舗装の除去後に、写真-6に示すように、床版面にタックコートが残存する。この残存タックコートは、G IIに使用するプライマーの含浸を阻害し、接着性能に影響を与えることとなる。また、樹脂系プライマーの種類によっては残存タックコートをカットバックさせ

ライマーの性状が変質し、接着性能などの低下も危惧される。引張接着試験においてタックコートの残存率(0%, 15%, 30%, 50%, 70%)と試験温度(5°C, 23°C, 50°C)を変化させ残存タックコートが防水層に与える影響を検証した結果、特に高温時には、15%タックコートが残存した状態であっても、接着性能が低下することがわか

っている³⁾。このことから、残存タックコートは適切にSSBやウォータージェット（以下「WJ」という）による研掃作業で除去する必要があることと規定しているが、厚膜な場合など、部分的にタックコートが除去できないこともある。また、GⅡに用いるプライマーは溶剤系、樹脂系など各工法で異なり、残存タックコートがあっても要求性能を満足している工法も存在する⁴⁾。よって、模擬床版上においても、残存タックコートを再現することが必要であると考え。
