第1章 RC床版の現状

1.1 RC床版の現況

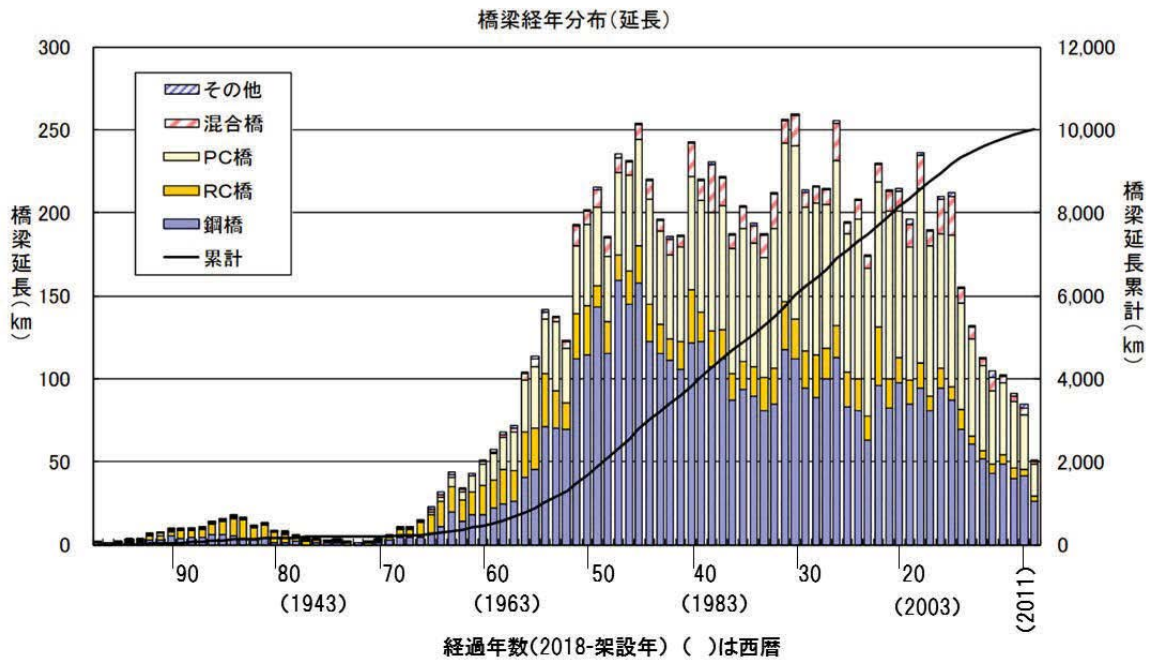
図 1.1.1 道路橋の経年分布¹⁾

我が国ではこれまでに約 11,000km の道路橋が建設されており、その多くの道路橋は 1950 年代後半から始まった高度成長期より 1970 年代をピークに継続的に建設された（図 1.1.1）。

道路橋（橋長 15m 以上）は、1970 年代の建設ピーク期から現在（2018 年）まで約 50 年が経過しており、そのうちの約 3 割程度の構造物が供用後 40 年を迎えている。

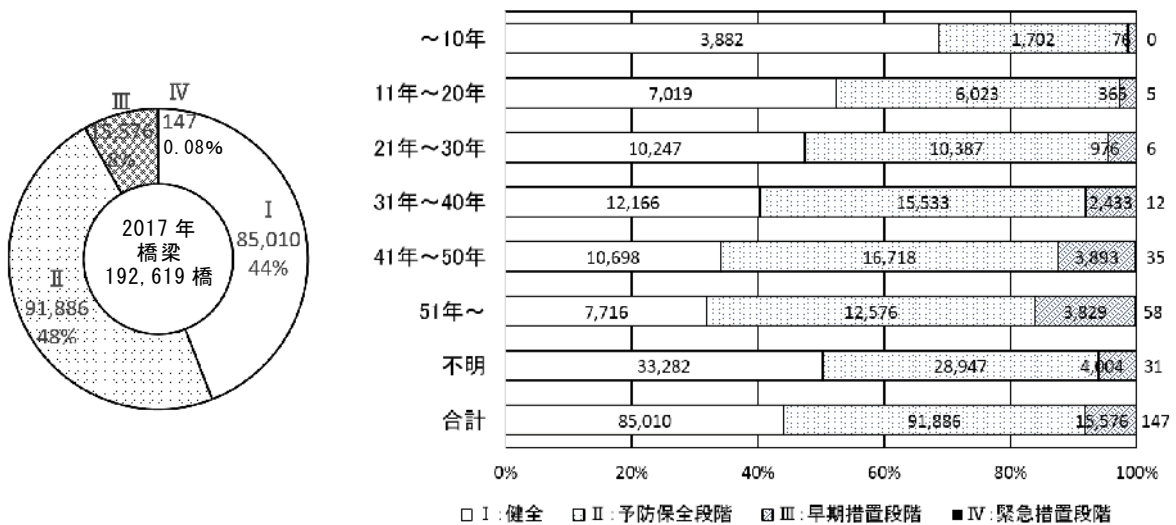
図 1.1.2 定期点検判定結果と建設経過年数²⁾

図 1.1.2 に道路橋の定期点検判定結果（2017 年）と建設経過年数との関係を示す。建設経過年数が長くなるほど、早期に修繕などの措置が必要な施設の割合が増加している。

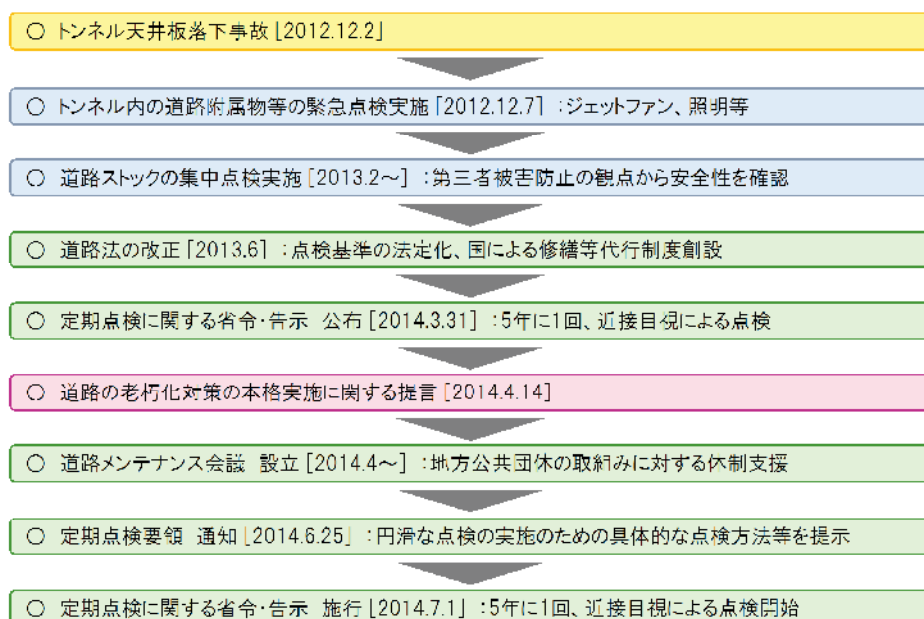
図 1.1.3 道路の老朽化対策に関する取り組みの経緯

国土交通省では、道路ストックの集中点検を2013年2月より開始し、2014年4月に開催された社会資本整備審議会、道路分科会基本政策部会の「道路老朽化対策の本格実施に関する提言」を受けて、国土交通省地方整備局を中心に都道府県単位の道路メンテナンス会議を設立するなど、地方公共団体のインフラ管理に関する支援体制を充実させた（図1.1.3）。

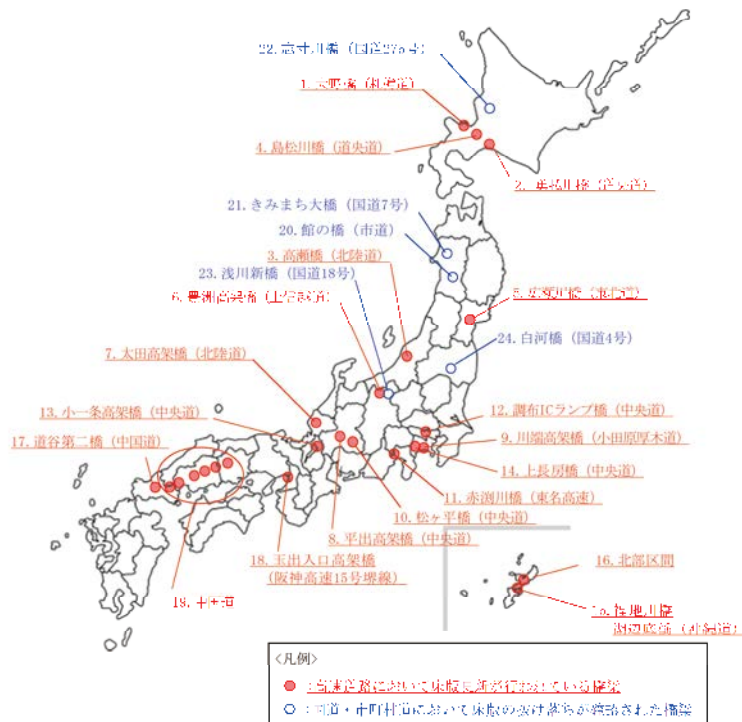
図 1.3.1 大規模更新・修繕工実施橋梁および国道・市町村道における床版損傷橋梁の位置図

高度経済成長期（1970 年代前後）に建設された鋼道路橋の RC 床版は、現行の設計施工基準との相違（水セメント比，鉄筋の設計被り，海砂の使用，床版厚など）のほか，車両の大型化による疲労，コンクリートの中酸化，凍結防止剤散布による塩害の進行など，構造物を適切に管理するうえで厳しい状況となっており，近年，全国各地で補修・補強あるいは床版更新が行われている．比較的新しい刊行物に記された大規模な更新や修繕事業として鋼道路橋のコンクリート系床版の更新が行われている橋梁と国道・市町村道において床版の抜け落ちが確認された橋梁の位置，竣工年次，主な損傷要因を図 1.3.1 および表 1.3.1 に示す．

重交通路線である東名高速道路や名神高速道路、首都圏近郊、中京圏近郊、関西圏近郊では疲労による損傷が多く見られる（図 1.3.1）²⁶⁾。首都高速道路や東京都が管理する橋梁で生じた床版支間部下面のひび割れは、1.3.1 項の設計・建設された時代背景に加え、その多くは過積載車両を含む大型車の繰り返し载荷による疲労損傷と考えられる（写真 1.3.3）。

凍害による損傷は主に鉄筋露出、コンクリートの剥離で、積雪寒冷地域である北海道、東北、北陸、中部の内陸部に見られる(図1.3.1)。塩害による損傷は主にひび割れ、鉄筋腐食であり、これらは床版コンクリートのひび割れから浸入した「凍結防止剤」、「飛来塩分」および「海砂の使用による内在塩分」が主な要因と考えられる。「凍結防止剤」による塩害は、積雪寒冷地域で凍結防止剤を散布する北海道、東北、北陸、中部の内陸、関西の内陸、中国の内陸に見られる。また、「飛来塩分」による塩害は北海道から九州・沖縄の沿岸部で、「海砂の使用による内在塩分」による塩害は、西日本(関西、中国、四国、九州)で多く見られる。沖縄では飛来塩分と内在塩分の両方に起因した損傷が確認されている²⁷⁾。このように、凍害、塩害は、橋梁が位置する路線・地域の地理的な要因として環境と気象が大きく関わっている。また、コンクリートの砂利化は、輪荷重直下で見られるとは限らず、積雪寒冷地で凍結防止剤が混入した塩水によりコンクリートの凍害が著しく促進されたことによるものや²⁸⁾、塩害により床版上面鉄筋が腐食し、剥離した被りコンクリートが交通荷重により碎かれるなどの損傷が生じることもあり、疲労以外の要因でも起こり得ると考えられている。

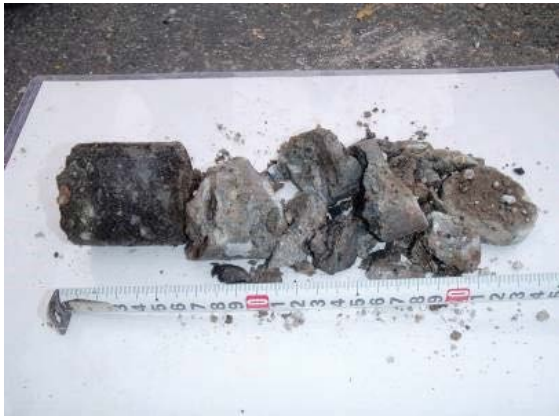
写真 1.3.1 防水層が設置されていない
床版から採取したコアの状況

傷が顕在化している。塩害の原因となる海砂は、昭和 50 年頃から大量に使用されたため、昭和 61 年の大臣官房技術審議官通達「コンクリート中の塩化物総量規制について」以前の床版は、内在塩分量が多いものがある。同じく塩害の原因となる凍結防止剤は、平成 2 年の「スパイクタイヤ粉じんの発生の防止に関する法律」が公布されて以降、寒冷地で多量に散布されるようになった。また、防水層は平成 8 年の道路橋示方書から、必要に応じて設けることが規定され、平成 14 年の道路橋示方書から必ず設けることに変更された。橋面の一部のみに防水層が施工された橋梁におけるコンクリート床版のコア採取調査事例を写真 1.3.1 に示す。この橋梁は防水層を設置しない時代の昭和 32 年に竣工した。調査当時、防水層は起点側のみに設置されており、終点側には設置されていない状況であった。写真 1.3.2 は防水層が設置された箇所の床版コアであり、防水層が設置されていない箇所では明らかに損傷が進行していることが対比することでわかる。外的要因は同程度にも関わらず、防水層が設置されていない床版コンクリートのコアは、防水層が設置されたコアに比べて砂利化が進行している。

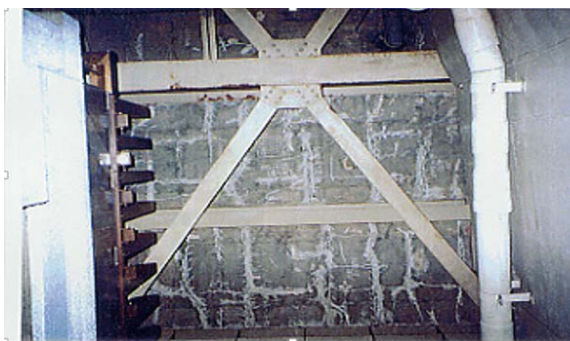
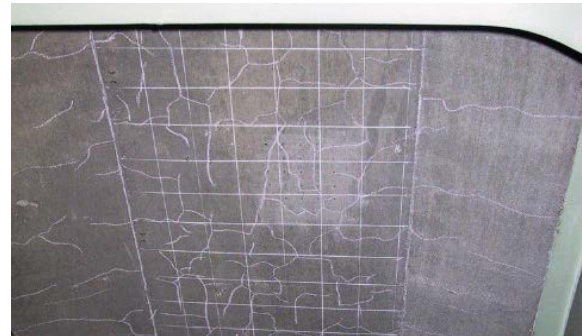
写真 1.3.3 床版支間部下面のひび割れ状況

(a) 亀甲状のひび割れ

(b) 2方向のひび割れ

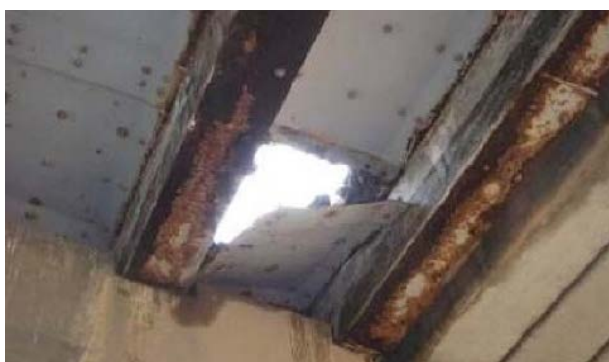
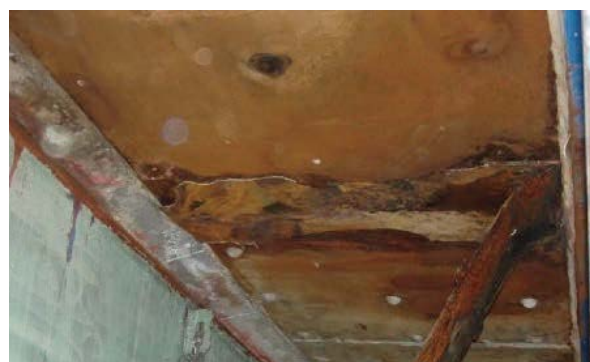
写真 1.3.4 鋼板接着部の再劣化状況²⁹⁾

RC床版下面に接着された鋼板補強の浮きは、鋼板と樹脂との界面における剥離や樹脂と床版コンクリートの界面における剥離が主な要因で発生し、活荷重繰り返し作用により、その剥離先端で応力集中が生じ、これによる浮きの範囲が拡大する傾向がみられる。例えば、鋼板と樹脂との剥離の場合は、その後、剥離部に水分が浸透し鋼板が発錆することで鋼板接地面の付着強度が更に低下し、浮きを助長すると考えられる。しかし、これまでに鋼板接着や縦桁で補強されたRC床版が回復不能な状態までに損傷した事例は少なく、主な損傷は桁端部などの水みちから浸入した滞水により補強鋼材が激しく腐食する劣化である(写真1.3.4)。

(a) 床版の抜け落ち

(b) 接着した鋼板の脱落

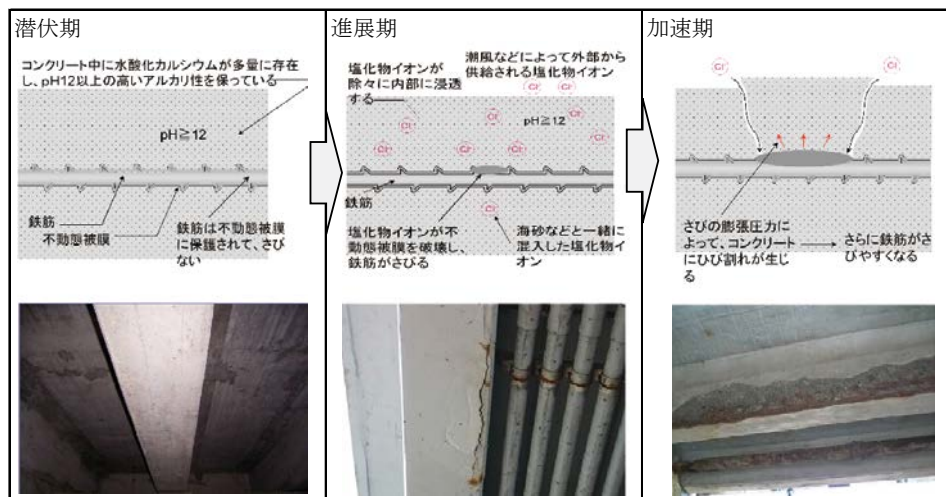
図 1.4.1 塩害における劣化過程¹⁾を改変して転載

RC床版のコンクリート中に浸入した塩化物は鉄筋の腐食を促進し、錆の膨張圧力はコンクリートにひび割れを引き起こす。これは塩害と呼ばれる。浸入する塩化物は、①海岸線近傍で海からの飛来塩分によるもの、②凍結防止剤の使用により塩化ナトリウムなどの塩化物イオンが床版上面から拡散あるいは浸透することによるもの、③海砂などの使用によりコンクリート中に当初から塩化物イオンが一定量以上含有しているもの（内在塩分）がある。コンクリートのpHは通常12～13程度であり、鋼材は不動態被膜に保護されており腐食しない。しかし、一定量以上の塩化物イオンが鉄筋位置まで浸入すると不動態被膜が破壊されて、鋼材が腐食する（図

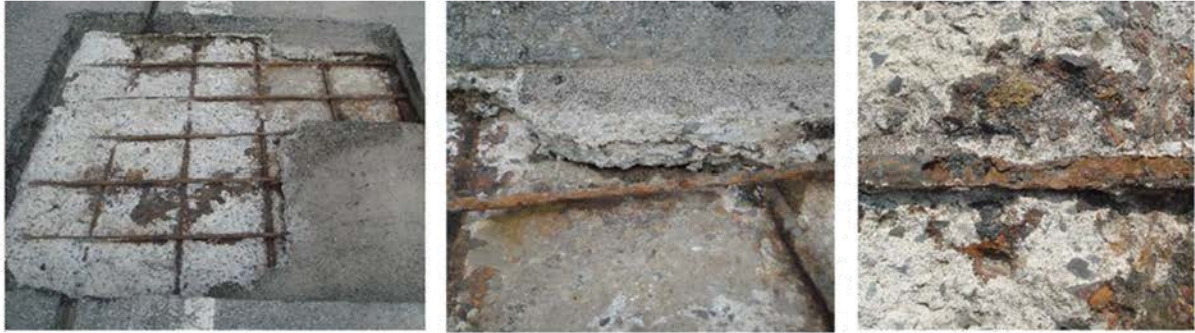
写真 1.4.1 凍結防止剤による塩害の加速期・劣化期の事例（RC 床版上面）⁴⁾

写真 1.4.1 および写真 1.4.2 は、既設 RC 床版上面・下面における凍結防止剤による塩害の加速期・劣化期の事例である。RC 床版の上面，下面の状況から，鉄筋の腐食膨張によるひび割れおよびコンクリートの剥離，剥落が発生しており，床版の耐荷力は大きく低下しているものと推定される。このような状態に達すると，損傷の広がりによっては補修・補強でなく更新（部分更新を含む）が選択肢に加わる。

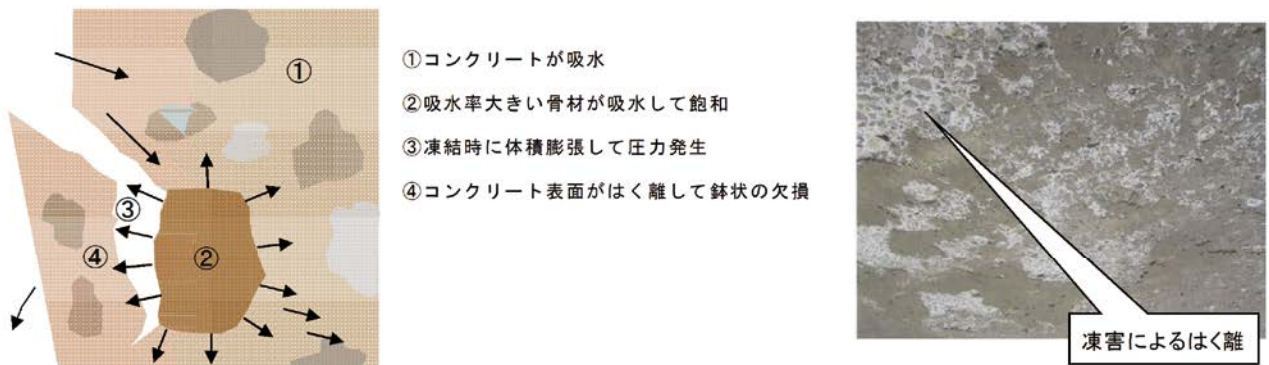
図 1.4.2 凍害における劣化過程と劣化事例 ¹⁾を改変して転載

RC 床版上面の微細なひび割れから浸入した水がコンクリート内で凍結融解を繰り返す，コンクリート中に細かなひび割れと材料分離を引き起こす（図 1.4.2）。これは凍害と呼ばれる。長年にわたり凍結融解の繰り返すを受けることでコンクリートが徐々に劣化しコンクリート表面が剥離し鉢状の損傷となる。一般のコンクリート構造物では，寒冷地において水が供給され凍結融解を繰り返す南向きの箇所で凍害が生じることが多い。

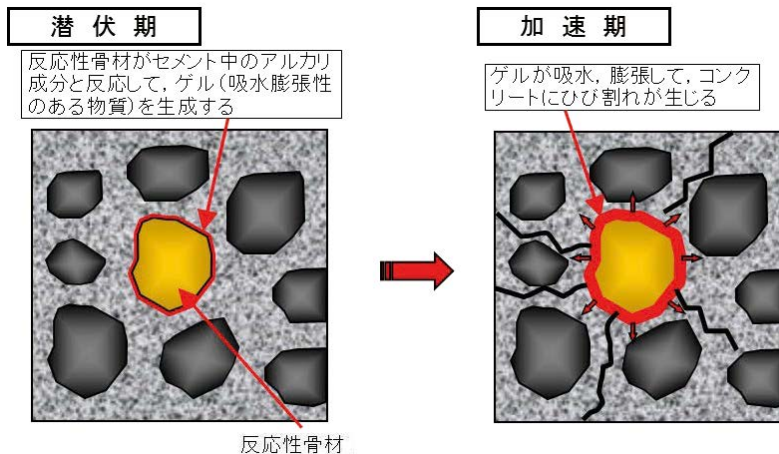
図 1.4.3 アルカリシリカ反応による劣化の進展⁵⁾

アルカリシリカ反応とは、骨材中に含まれる反応性を有するシリカ鉱物などがコンクリート中のアルカリ性水溶液と反応する現象であり、コンクリートに異常膨張やひび割れを発生させる。変状の進行過程を表1.4.2に示す。凍結防止剤に使用される塩化ナトリウムは、RC床版のアルカリシリカ反応を促進させる。潜伏期と加速期のアルカリシリカ反応によるコンクリート内部の劣化のモードを図1.4.3に示す。水の供給を断つことで進行を抑えることができる。

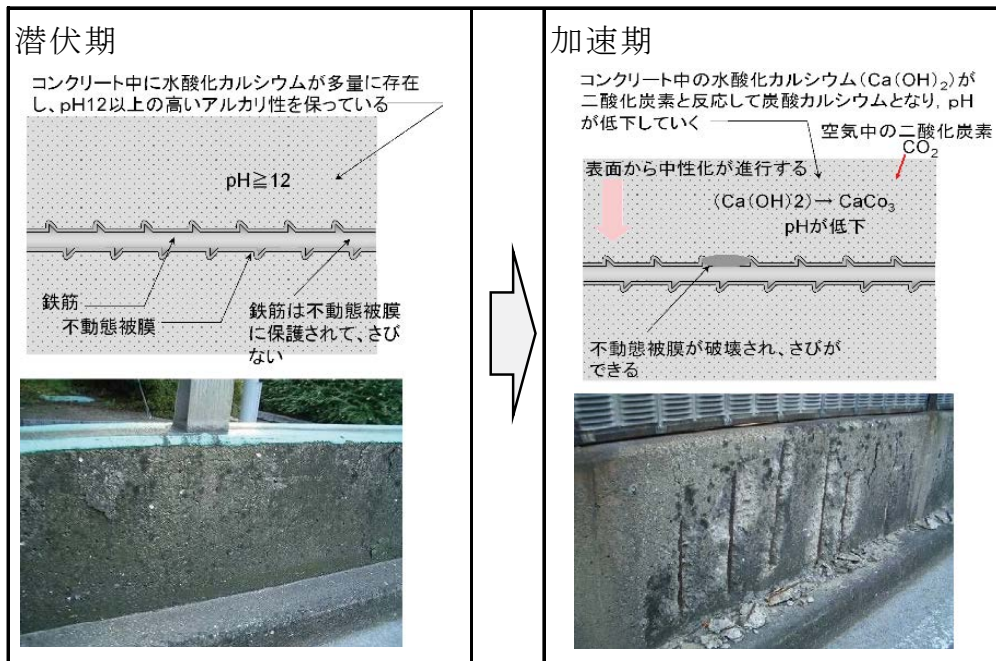
図 1.4.4 中性化における劣化過程 ¹⁾を参考に編集作成

コンクリート中に大気中の二酸化炭素が浸入・拡散すると、コンクリート内部では、セメント水和物の主成分である水酸化カルシウムが二酸化炭素と結合し、炭酸カルシウムへと変化する。コンクリート中は、セメントの水和生成物である水酸化カルシウムの存在により、高いアルカリ性（高いpH）に保たれているが、この反応によりpHが低下すると、鋼材表面の不動態被膜が消失し、水および酸素の存在下において鋼材の腐食が始まる。鉄が腐食する場合、その腐食生成物（いわゆる、錆）は、元の体積よりも大きくなる。この要因により、鉄筋が腐食し、かぶりコンクリートの剥離、剥落が生じる（図1.4.4）。

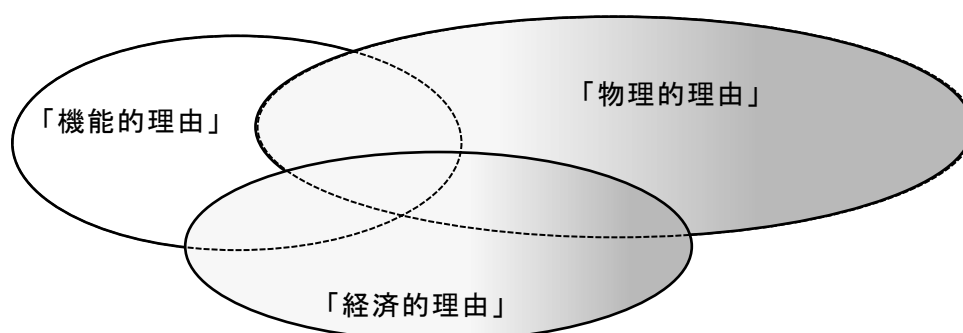
図 1.5.1 RC床版更新が行われる理由

更新理由の比較的に明らかな国内の主だったRC床版更新の実績を表1.5.1に示す。これらの更新理由をみると、劣化などによる「物理的理由」と拡幅による「機能的理由」に分かれる。また、「物理的理由」の中には耐荷性能が限界に達してはならないものの将来の維持管理に多くの費用が見込まれるために更新するという「経済的理由」も含まれているようである。このような更新理由の分類は、「物理的・物質的に、あるいはその機能の陳腐化によって施設の有効性が失われたと認定されるまでの期間」¹⁾とするもの、「戦争や災害による破壊、機能の陳腐化による架替、維持管理負担の増大による放棄」²⁾とするものの考え方に共通しており、その概念を図1.5.1に示す。

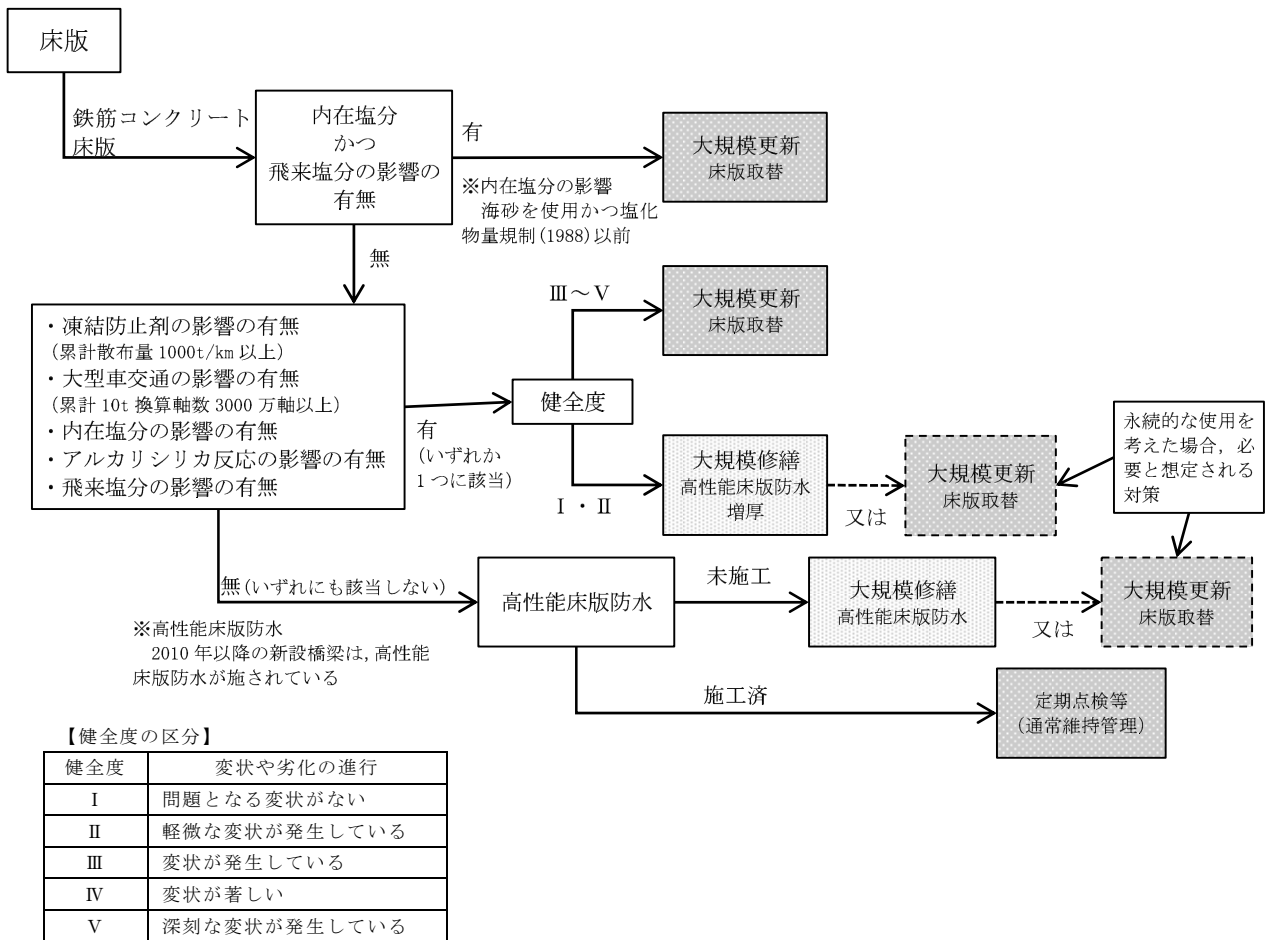
図 1.5.2 床版の大規模更新・大規模修繕の判定フロー^{3), 4)}

RC床版を更新するかどうかを客観的に判定する方法は、高速道路会社で行われている判定フロー図1.5.2が参考になる。

この判定フローにおいて着目すべきところは、先ず内在塩分と飛来塩分の影響の有無でRC床版を分類しているところであり、ここでライフサイクルコスト（以下、LCC）の概念がこのフローに含まれている。この影響が無いとしても、凍結防止剤の有無や大型車交通の影響の有無など、複数の外的条件で分類される。これらの分類の後、損傷状況に応じて更新か予防保全に判定されるフローとなっている。

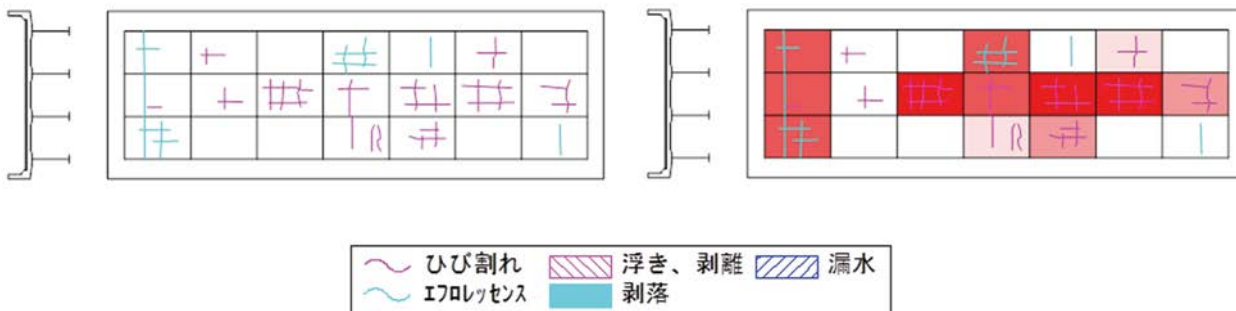
図 1.5.3 床版下面損傷図とパネル別判定区分イメージ ⁴⁾を基に改変転載

RC 床版の劣化度判定は、下面からと上面からとの判定を分けた仕様となっており、部分的な評価に留まらず総合的な評価・判定を促している。下面からの劣化度判定は、主桁と横桁に囲まれた区域を 1 パネル別に行われる。表 1.5.2 に示される「エフロレッセンス及びひび割れ」「浮き・剥離等」の組み合わせによる劣化度判定記号を用いて、パネル別床版（主桁×横桁）毎に判定される。

スパン別床版（支間×幅員）の健全度評価は、前述のパネル別床版下面の劣化度判定の結果に基づく床版の状況に応じて、具体には各種判定区分からの「AA」～「EE」の床版パネル全体に対する割合に基づく指標から「変状グレード」は 5 段階に区分される（図 1.5.3, 表 1.5.3 参照）。

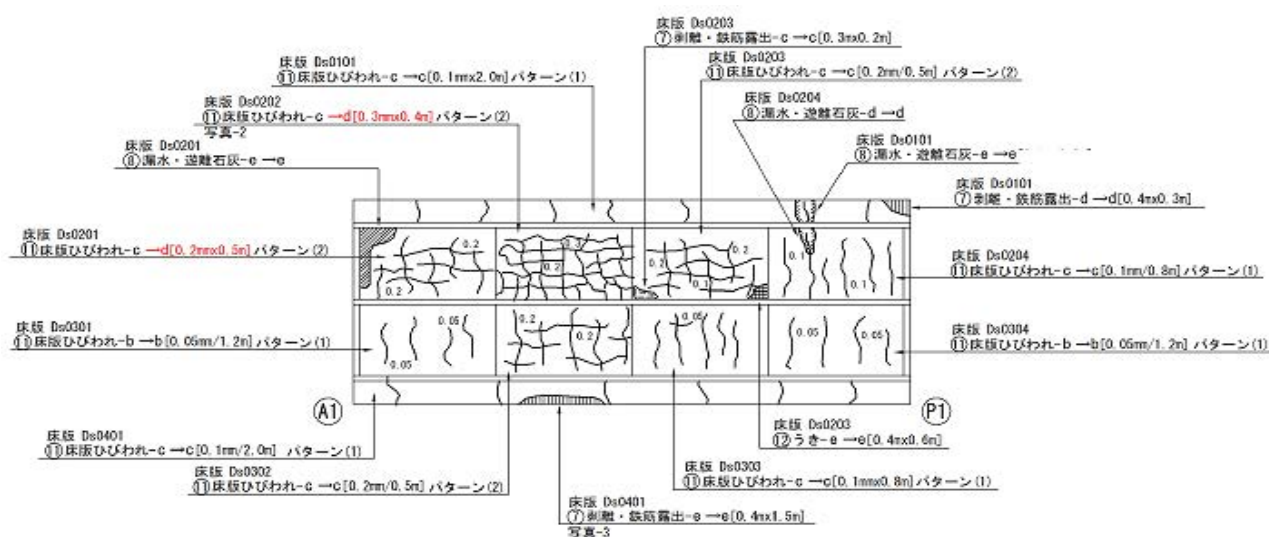
図 1.5.4 床版ひびわれ等の損傷図記載の事例⁶⁾を基に改変転載

国土交通省は国土交通省及び内閣府沖縄総合事務局が管理する道路橋の定期点検が適切に行われるように橋梁定期点検定要領⁵⁾を定め、各種点検やその記録等をカルテに収めている。同要領「付録-2 損傷程度の評価要領」において、鋼橋RC床版の評価区分は表1.5.6のように示されており、1方向ひび割れおよび2方向ひび割れに分けてひび割れの間隔，幅に応じて状態を記録するとされている。

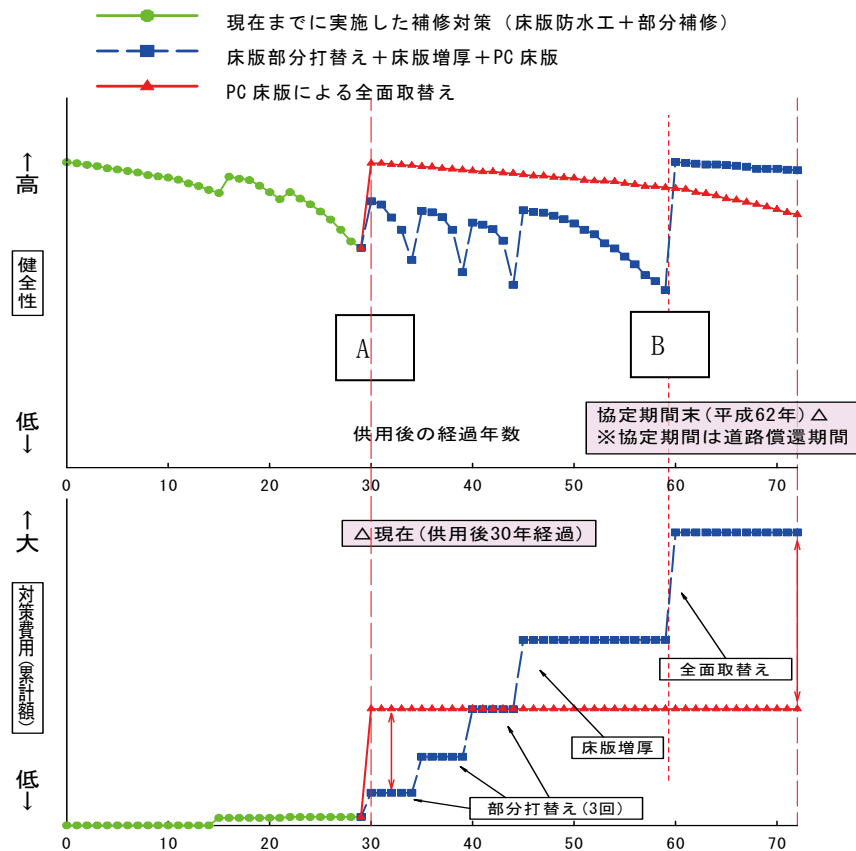
図 1.5.5 RC 床版更新の健全性・対策費用（累計額）と供用年数⁷⁾を基に改変転載

図 1.5.5 は RC 床版の全面取替の時期による LCC の差を検討された事例⁷⁾であり，供用年数と健全性，供用年数とコストを並べたものである。新設から 30 年が経過した RC 床版を補修・補強を繰り返しながら管理し 60 年で健全性を失うことを前提として，ある地点のその後 30 年～40 年までの LCC の試算により，A 点で RC 床版を PC 床版へ全面的に取り替える方が経済的に優位であることが示されている。B 点は RC 床版の機能が限界に達する点である。A 点から B 点に至る早い段階で RC 床版を更新することができれば LCC の観点から維持し続けるより経済的になると考えられる。A 点はこの時点を超えてその先で損傷や劣化が急激に進行する点であり，古いタイプの RC 床版においては，この時期を見極めることが重要である。中小規模の劣化や損傷が RC 床版で見られるような状態になると，LCC の観点からその床版を維持管理するより更新する方が経済的になる可能性がある。一方，補修後に大幅な改善・回復が期待できる工法や技術があれば，更新より維持管理する方が優位にできる可能性もあるため，この分野の今後の技術開発に期待したい。なお，コストの算出において実費としての LCC を単純に比較するのではなく，交通規制や通行止めに伴う社会的損失を考慮する場合がある。

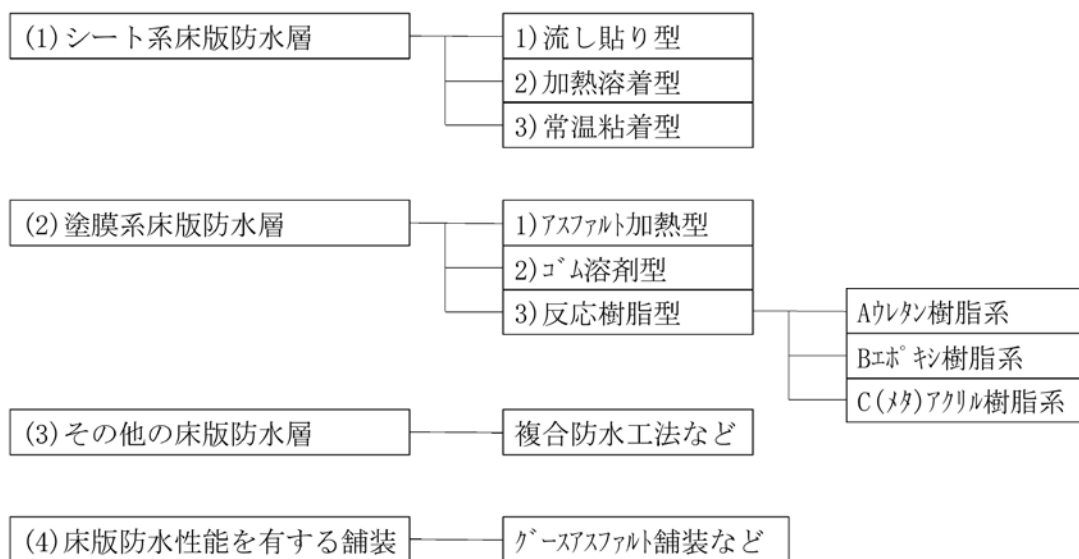
図 1.6.1 床版防水材料の分類¹⁾

床版防水層は、シート系床版防水層、塗膜系床版防水層など、様々な種類の防水材料が存在しており、一般に下記のように分類される（図1.6.1）。各々の防水層に応じて構成や特性が異なるため、あらかじめ施工方法、施工手順、施工条件などを勘案したうえで材料の選定が行われる。

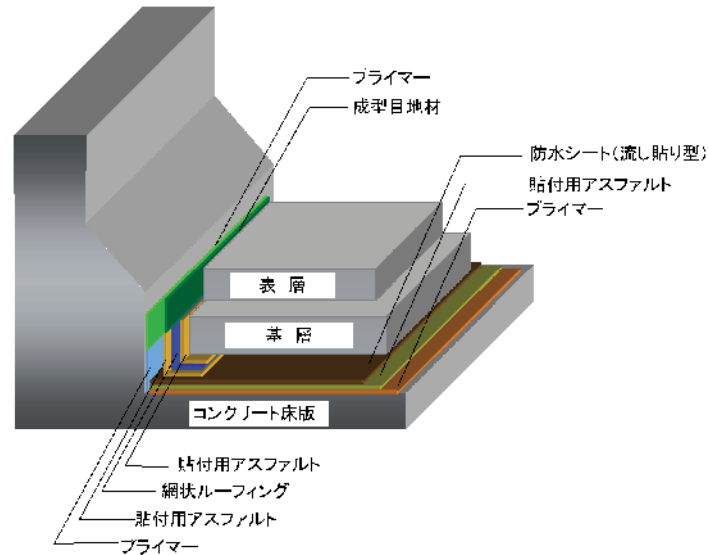
図 1.6.2 流し貼り型シート防水層の構成例¹⁾

シート系床版防水層には、加熱溶融した貼付用アスファルトを流し込んで防水シートを溶着させる流し貼り型、加熱溶融する接着剤が塗られた防水シートを溶着させる加熱溶着型、常温で接着性を有する粘着剤が塗られた防水シートを用いる常温粘着型の3種類がある(図1.6.2)。

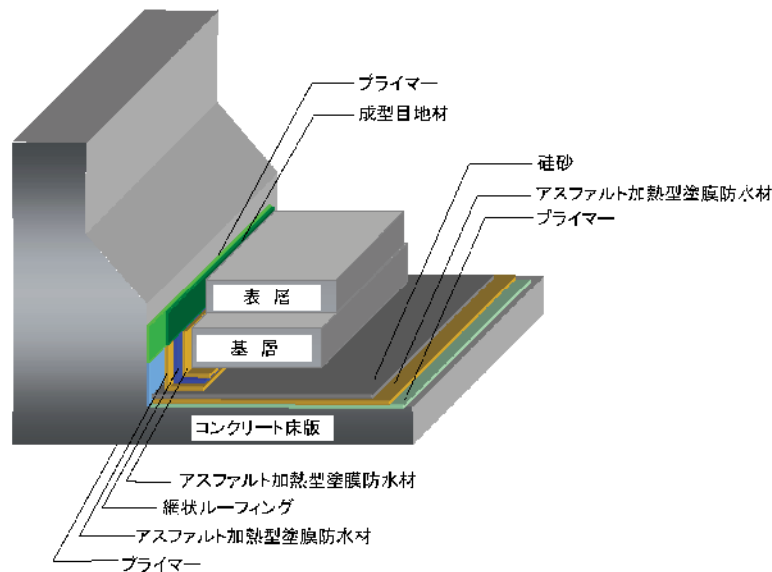
図 1.6.3 アスファルト加熱型防水層の構成例¹⁾

塗膜系床版防水層には、合成ゴムや樹脂などで改質されたアスファルト材料を加熱溶融させるアスファルト加熱型、クロロプレンゴムなどの合成ゴムを有機溶剤に溶解したゴム溶剤型、熱硬化性樹脂などの反応樹脂を用いる反応樹脂型の3種類がある(図1.6.3)。

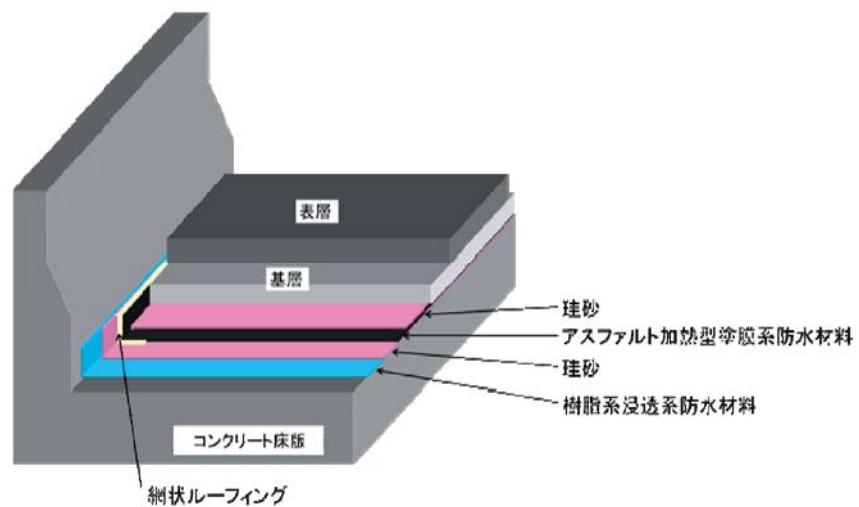
図 1.6.4 複合防水工法の構成例¹⁾

その他の床版防水層とは、上述した防水層以外で防水機能を持つ材料によるもの、もしくは上述した防水材料の組み合わせによる防水層である。複合防水工法は、複数の異なる種類の防水材料を組み合わせることで防水層を形成する工法である（図1.6.4）。例えば、浸透系材料を活用した複合防水工法は、床版コンクリートに浸透系材料（アクリル樹脂系、エポキシ樹脂系、メタアクリル樹脂系などをベースにした低粘度の樹脂）を浸透させ、床版自体に防水機能を与え、さらにその上から、塗膜系防水層（アスファルト加熱型）を塗布する工法である。実績のある塗膜系防水層（アスファルト加熱型）と施工性がほぼ同じであることから採用事例が増えている。

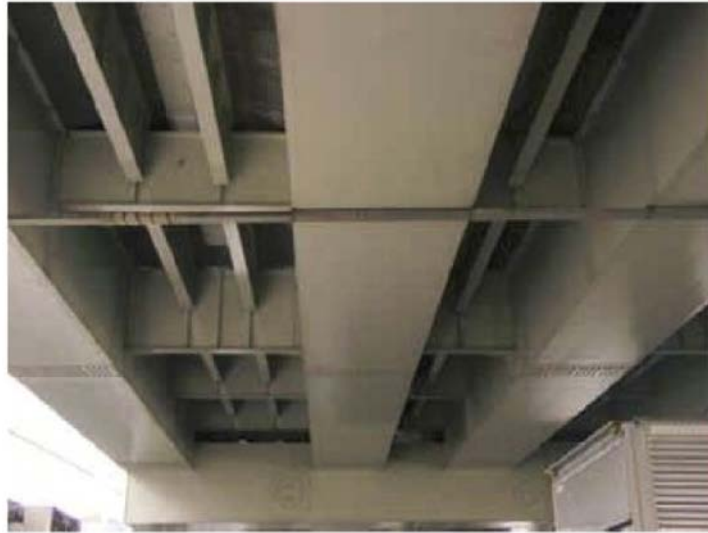
写真 1. 6. 1 縦桁補強の事例

床版を支持する既存の主桁または縦桁の間に縦桁を増設することで、床版に作用する曲げモーメントを減少させる工法である(写真1.6.1)。この工法は、床版を支持する既存の主桁または縦桁の間に縦桁を増設して床版を直接支持させることで、床版支間を短縮し、床版に作用する曲げモーメントを減少させることにより、既設床版に発生する内力の状態を改善するものである。

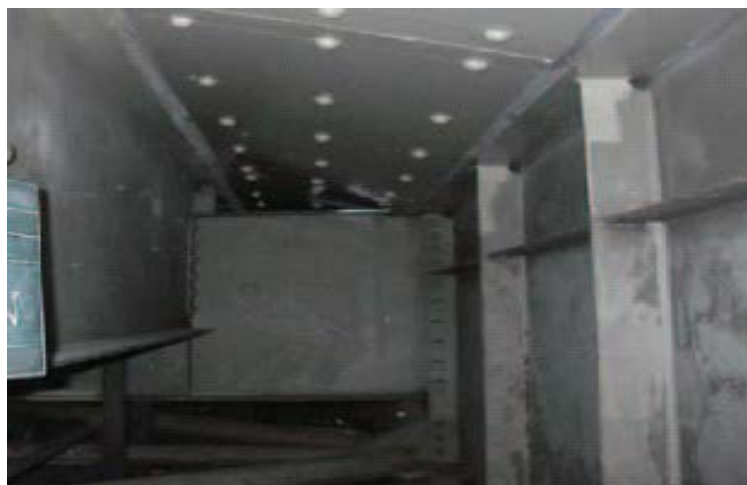
写真 1. 6. 2 鋼板接着工法の事例

床版下面に鋼板を接着し、既設コンクリート床版と一体化させ、耐荷力を向上させる工法である(写真1.6.2)。この工法は、床版コンクリート下面に鋼板を接着することで、既存コンクリート床版と一体化させ鉄筋量を補うことで、床版の曲げ耐力とせん断耐力および疲労耐久性の向上を図るものである。下面からの施工であるため、交通規制をせずに施工可能である。

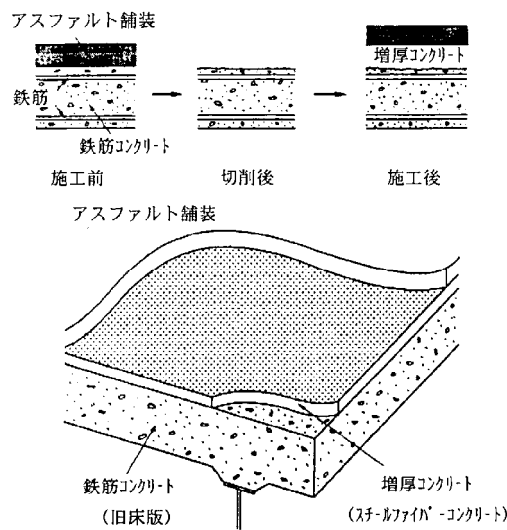
図 1.6.5 床版上面増厚工法概念図²⁾

既設のアスファルト舗装および床版コンクリート上面を切削, 研掃し, 接着剤を塗布した後, スチールファイバーコンクリートやポリマーセメントモルタルを比較的薄層で打設し, 増厚一体化することにより床版の耐荷性能を向上させる工法である (図1.6.5). 舗装打換えにおいて生じる切削機によるRC床版上面の剥ぎ取り損傷に対しても適用できる. この工法は, 床版断面を厚くすることで曲げ剛性と押抜きせん断耐力が上がり, RC床版の耐荷力と疲労耐久性の向上を図るものである. また, 床版上面のコンクリートが健全化することで, 水や凍結防止剤の浸入も抑制できる. なお, 上面からの補強であるため交通規制が必要となる.

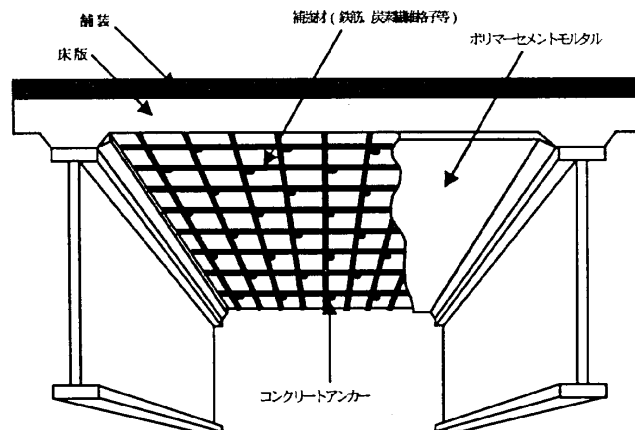
図 1.6.6 床版下面増厚工法概念図²⁾

既設の床版下面に鉄筋などの補強材 (鉄筋, 炭素繊維格子など) を配置し, 接着剤の塗布後, ポリマーセメントモルタルで合成させることにより, 床版の耐荷性能を向上させる工法である (図1.6.6). この工法は, 上面増厚工法と同様に床版断面を厚くすることで曲げ剛性と押抜きせん断耐力が上がり, また, 下面に配置した補強材が引張材として効くことで曲げ耐荷力が上がり, RC床版の耐荷力と疲労耐久性の向上を図るものである. 下面からの施工であるため, 交通規制をせずに施工可能である.

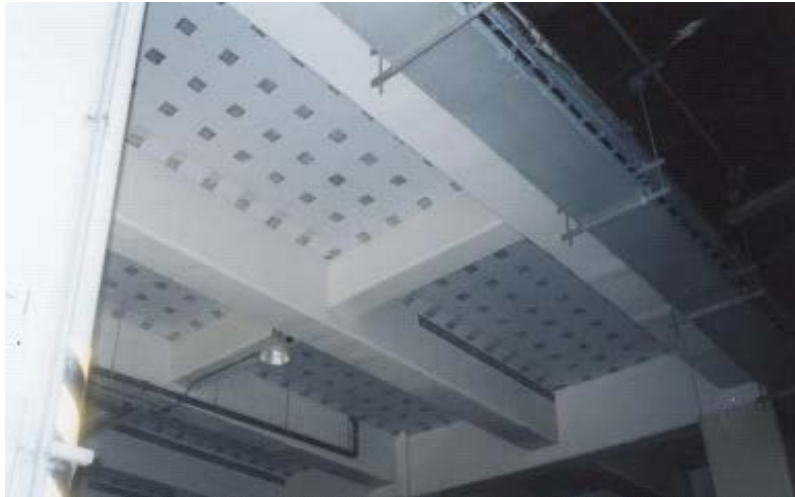
写真 1.6.3 炭素繊維格子接着工法の事例

床版下面に炭素繊維シートを接着し、既設床版と一体化させ、疲労耐久性を向上させる工法である(写真1.6.3)。床版下面全面に接着するタイプと主鉄筋方向と配力鉄筋方向それぞれ間隔をあけて格子状に接着するタイプがある。この工法は、既設床版と炭素繊維シートを一体化させることで、曲げモーメントに対して引張材として機能し、ひび割れの拘束効果、たわみの抑制効果により疲労耐久性の向上を図るものである。下面からの施工であるため、交通規制をせずに施工可能である。
