# 鉄筋先端に孔あき鋼板を有するプレキャスト PC 床版の 継手構造に関する実験的研究

キーワード: プレキャスト PC 床版, 床版継手, 孔あき鋼板ジベル, 静的載荷試験

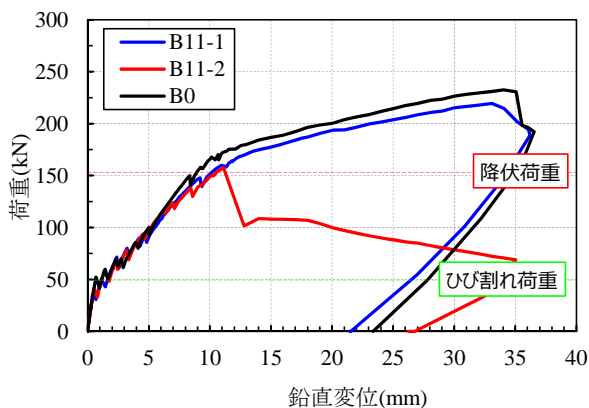
図一八 荷重一変位関係 (11D 曲げ試験)

図一八に各供試体の荷重一変位関係を示す。また、図中にB0と同条件におけるひび割れ発生荷重、鉄筋降伏荷重の計算値を示す。

B11-1, B0 は鉄筋降伏まではほぼ同様の推移を示し、鉄筋降伏後はB11-1の方が、荷重の増加は少なくなった。B11-1の最大荷重はB0の94.3%であり、ほぼ同等であった。B11-2は降伏荷重到達直後に耐力を失い、破壊に至った。B11-1の初期ひび割れは、ひび割れ発生荷重(49.3kN)より小さい35kNで発生した。接着剤塗布により打継目の接着強度が向上し、2章の試験よりもひび割れ発生荷重が大きくなった。

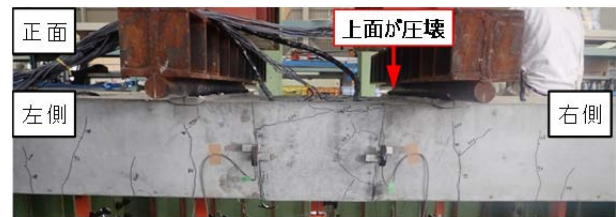
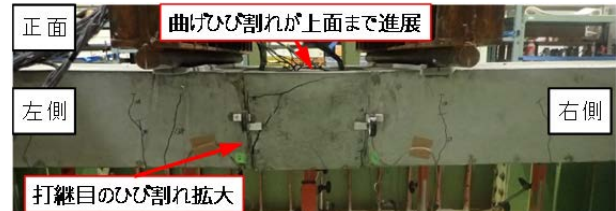
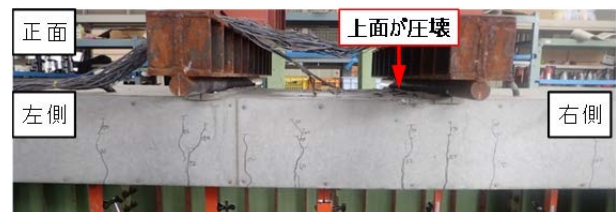
図一九 供試体側面の破壊状態 (11D 曲げ試験)

図一九に各供試体の試験終了後の側面のひび割れ状況

を示す。B11-1は最初に打継目に沿ってひび割れが発生、進展し、破壊荷重到達時に供試体上面までひび割れが進展し、圧壊に至った。曲げひび割れは100mm~200mm間隔で発生しており、分散性は良好であった。打継目の開きは最大5.5mm、鉛直方向のずれは最大1.8mmで、破壊時の供試体上面に大きな段差は発生せず、供試体下面のコンクリートの剥落もなかった。

B11-2は降伏荷重付近まではB11-1と同様の挙動を示したが、降伏荷重到達直後に打継目のひび割れが上面まで進展し曲げ破壊に至った。同時に打継目のひび割れが大きく開いており、鉄筋の引抜により曲げ破壊に至ったと推定できる。B11-1は鉄筋降伏により付着が切れても、鋼板部の抵抗により鉄筋の引抜が抑制されるため、高い耐力を有すると考えられる。

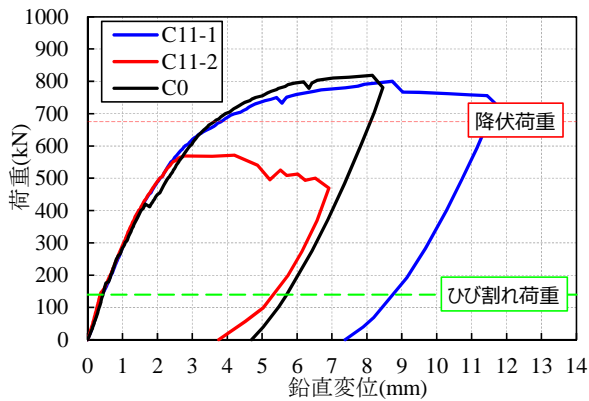
図-10 荷重-変位関係 (11D せん断試験)

図一十に各供試体の荷重一変位関係を示す。また、図中にC0と同条件におけるひび割れ発生荷重、鉄筋降伏荷重の計算値を示す。

C11-1, C0 は鉄筋降伏まではほぼ同様の推移を示し、鉄筋降伏後はC0の方が、荷重の増加は少なくなった。最大荷重は継手なしの97.6%であり、ほぼ同等の耐力を有することが確認できた。C11-2は鉄筋降伏荷重に至る前に荷重が低下し、破壊に至った。

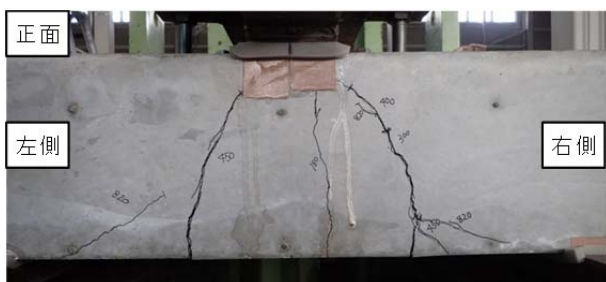
図-11 供試体側面の破壊状態 (11D せん断試験)

図-11 に各供試体の試験終了後の側面のひび割れ状況を示す。C11-1 側面は打継目からひび割れが発生し、載荷荷重 250kN では床版厚の半分まで打継目に沿ってひび割れが進展し、その後、載荷荷重 500kN まで供試体中央に向かってひび割れが進展したのち、徐々にひび

割れの開きが大きくなり 800kN で破壊に至った。左側打継目の開きが大きく、最大荷重時の開きは 6.3mm、鉛直方向のずれは 4.2mm であった。破壊時の供試体上面に大きな段差は発生せず、供試体下面のコンクリートの剥落もなかった。

C11-2 は 500kN 付近までは C11-1 と同様の挙動を示したが、570kN で供試体中央に曲げひび割れが発生、急速に上面まで進展し、降伏荷重に至る前に破壊に至った。

上記試験の結果から、孔あき鋼板を有する継手長 11D の継手構造は、曲げ荷重載荷時、せん断荷重載荷時において、継手を有しない供試体と同程度の最大荷重を示し、十分な耐力を有することが確認できた。破壊状態においても上面の段差、コンクリートの剥落を伴わなかった。
