報告

超速硬高靱性繊維補強コンクリートを用いた 増厚オーバーレイによる橋面コンクリート舗装の適用事例

本稿は、委員会において試行された富山市内の新屋橋における橋面コンクリート舗装の試験施工について、施工の概要と、施工前後の路面調査および FWD (Falling Weight Deflectometer) によるたわみ測定の結果について報告するものである。

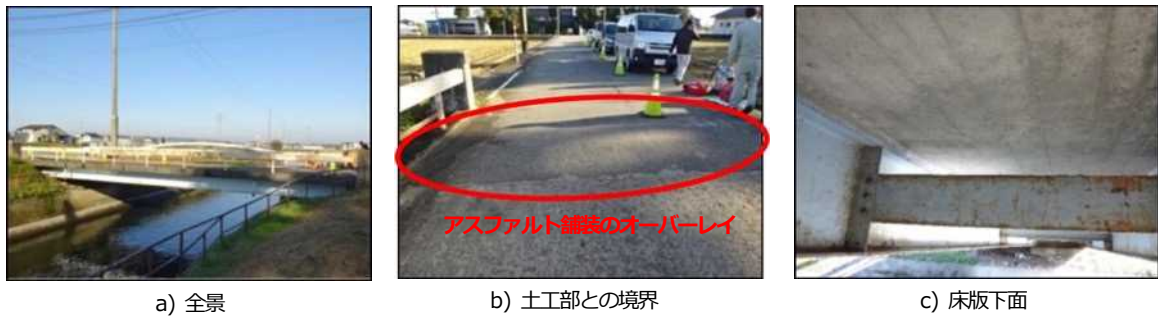
写真-1 新屋橋の概況

新屋橋は、富山市内を流れる神通川近傍の牛ヶ首用水に架橋する橋長 18.0m、幅員 6.1m、床版支間 2.15m、床版厚 17cm の単純活荷重合成 H 桁橋で 1968 年に建設された橋梁である。新屋橋の概況を写真-1 に示す。施工前に新屋橋の状況を確認すると、既設コンクリート舗装面は橋梁前後の舗装面よりも低く、アスファルト舗装による擦付けが施されていた。事前調査の結果、既設 RC 床版は概ね健全であることが確認されたが、耐荷性・疲労耐久性の向上による床版の長寿命化を目的に橋面コンクリート舗装を適用することにした。なお、既設橋梁の耐荷力照査の結果から増厚施工する場合は 30mm が限度であると判断されたため、新屋橋では、アスファルト舗装による擦付け舗装を撤去し、増厚オーバーレイ工法による橋面コンクリート舗装を適用した。

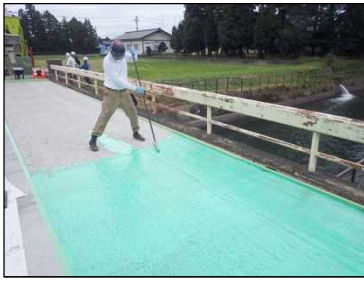
写真-3 接着材の塗布状況

接着材による防水性や物質浸透抵抗性が確保できるよう床版上に接着材を全面塗布した。接着材の塗布状況を写真-3に示す。

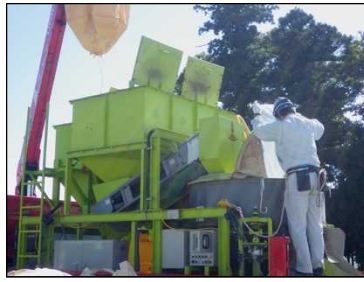
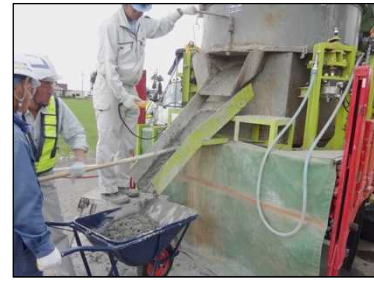
写真-4 繊維の投入状況およびコンクリートの排出状況

コンクリートの製造は、車載式小型現場練り装置を使用し、粗骨材、モルタルの順で計量ミキサーに投入して30秒空練りした後、遅延剤を溶解させた練混ぜ水を投入して60秒練混ぜた。その後、計量ミキサーにポリプロピレン繊維を投入後、さらに120秒練混ぜを行い排出した。繊維の投入状況およびコンクリートの排出状況を写真-4に、コンクリートの計量値を表-1に示す。

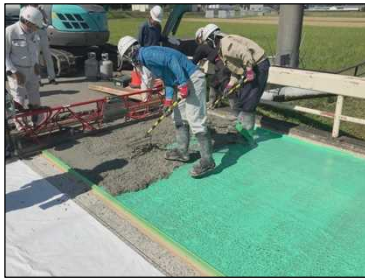
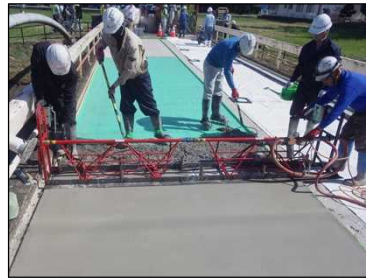
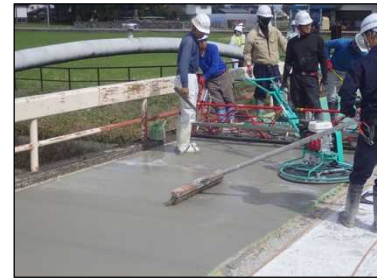
写真-5 敷き均し, 締固めおよび仕上げ状況

製造したコンクリートは人力で敷き均した後、移動式締固め装置で締め固めた。その後、被膜養生剤をジョウロで散布しながらコテ押し、箒目を付けて表面を仕上げた。敷き均し、締固めおよび仕上げ状況を写真-5に示す。

なお、既設コンクリート舗装には、逆お椀型の排水勾配が施されていたため、橋面コンクリート舗装では、横断勾配を2%程度確保し、午前と午後(2019年10月7日)とに分けて半断面ずつ打設した。

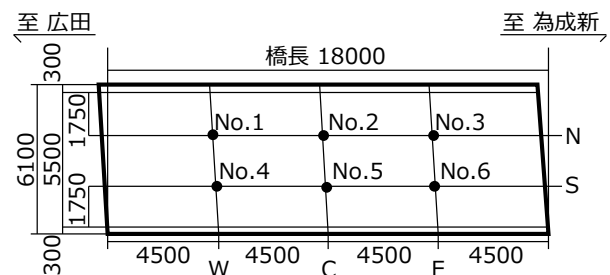
図-3 調査位置図 (路面調査)

施工前後の走行性能の変化を確認することを目的に路面調査を実施した。調査位置を図-3に示す。新屋橋は、片側1車線の比較的幅員の狭い橋梁であり、通行車両は中央ライン付近を走行すると予想されたため、幅員の中央付近に調査位置を設けた。調査項目は、目視および打音によるひび割れ・はく離・浮き、測線NおよびSにおけるマルチロードプロファイラ(MRP)による平坦性、測線W, CおよびEのMRPによる横断勾配・わだち掘れ、測点1~6におけるサンドパッチング法による表面粗さ、同じく測点1~6における振り子式スキッドレジスタンススタスタおよび回転式すべり抵抗測定器(DFスタスタ)によるすべり抵抗の5項目とした。

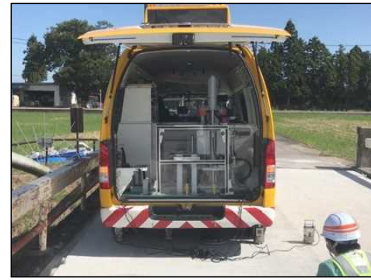
写真-6 FWDによるたわみ量測定状況

FWD によるたわみ量測定状況を写真-6 に、たわみ量測定結果を図-11 に示す。施工前の既設コンクリート舗装面でのたわみ量が 0.08~0.13mm であるのに対し、施工後の橋面コンクリート舗装面におけるそれが 0.06~0.09mm とたわみ量が減少し、30%程度低下している。本調査結果では、繊維補強による効果は明確でないが、少なくとも橋面コンクリート舗装の増厚オーバーレイによる既設 RC 床版の剛性の向上が確認できる。

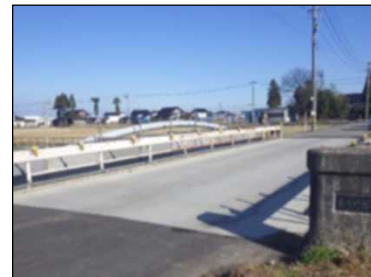
写真-7 新屋橋の橋面コンクリート舗装 (供用2ヶ月)

以上のことから、超速硬型高靱性繊維補強コンクリートを用いた橋面コンクリート舗装は、実橋梁で適用できる橋面コンクリート舗装技術のひとつであり、道路橋床版の長寿命化に寄与することができる技術であると考えられる。供用 2 ヶ月後の概観を写真-7 に示す。今後、追跡調査を行い、供用性を確認する予定としている。
