論文

道路橋床版防水層の健全性評価方法に関する研究

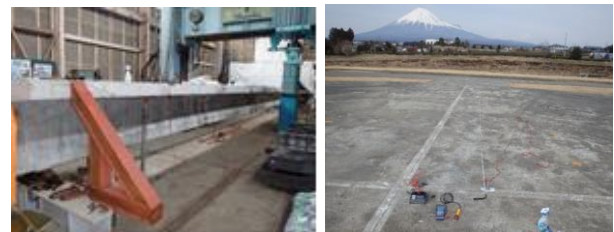
写真-1 試験対象

試験体は、実物大のコンクリート構造物として、以下に示す2種類の試験体を対象とした（写真-1参照）。ここでは、コンクリート単体での適用性を確認するため、アスファルト舗装や防水層が施工されていない試験体を使用した。

- PC桁試験体（全長約18m、端部～10mの区間、試験棟内設置、湿潤状態）
- コンクリート舗装（延長10m区間、晴天が3日以上続いた乾燥状態）

(a) PC 桁試験体 (b) コンクリート舗装全景

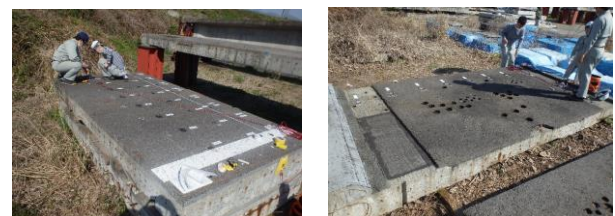
写真-2 カウント値の測定状況

(a) 床版 No. 1 (b) 床版 No. 3

試験体は, 表-2 に示す種類の異なる防水層が設置されている切出し床版試験体 3 体とし, カウント値を測定した。カウント値の測定では, コンクリート面を固定側の電極とし, もう一方を移動側の電極として, アスファルト舗装上面を横断方向に 0~4.5m までの測定区間を 0.5m ピッチでカウント値の測定を行った。また, 計測で

切出し床版のカウント値の測定状況例を写真-2 に、切出し床版No.1～No.3の測点A～Cラインにおけるカウント値を図-5に、各測定位置におけるカウント値を図-6に示す。

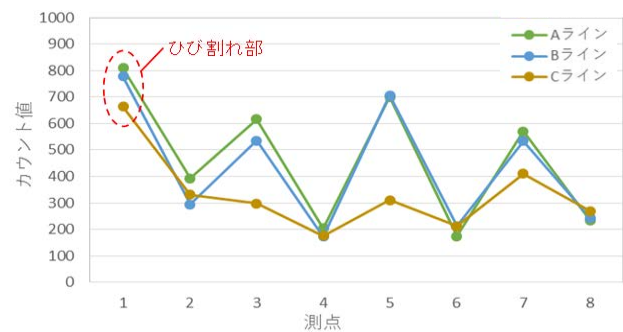
図-5 測点位置とカウント値の関係

- ①床版 No.1 (塗膜系；従来型) で測定されたカウント値は、舗装一般部では214～540、施工目地部では670～749、ひび割れ部では520～768であった。つまり、ひび割れが生じているような変状部のカウント値は、420以上になると考えられる。
- ②床版 No.2 (シート系；従来型) で測定されたカウント値は、舗装一般部では174～707、部分補修箇所施工目地部に入ったひび割れ箇所では664～810であった。なお、舗装一般部のカウント値のバラツキは、防水層の防水性能が保持されている箇所と喪失した箇所が混在しているためと考えられる。一方、ひび割れが生じている箇所のカウント値は、試験体 No.1と同様に大きくなることが確認された。
- ③床版 No.3 (シート系；高機能型) のカウント値は、舗装されていない防水層上 (測点 A9) では77、舗装一般部でも92～107 (端部 A2は127)であった。一方、防水層が施工されていないコンクリート部のカウント値は672であった。このことから、防水性能が保持された健全な状態のカウント値は概ね200以下、防水層が設置されていない、つまり、防水性能が完全に喪失した状態のカウント値は670程度であると考えられる。
