## 論文

## 道路橋床版の土砂化対策としての断面修復に関する実験的研究

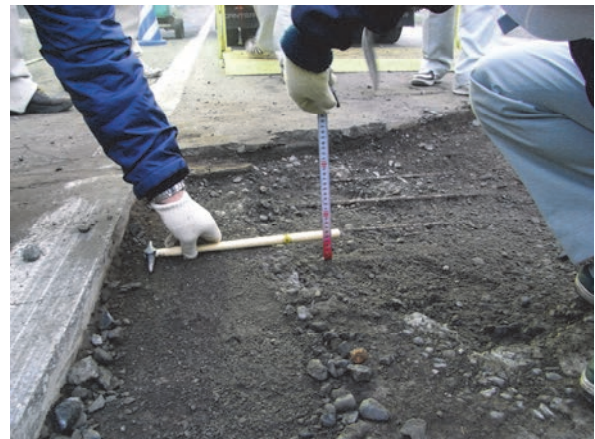
しかしながら近年, 新たな床版の損傷として土砂化が顕在化するようになり, その対応が急務となってきている. 写真-1 は寒冷地の道路橋床版の土砂化の事例であり, 主として凍害に起因すると想定されている損傷である. 土砂化が進展すると舗装にひび割れや床版からの噴出物が確認されるようになり, 放置すればポットホールなど通行車両に影響する損傷に繋がることになる. 既往の研究成果により, 土砂化は材料劣化の影響も受けることが分かってきており, 輪荷重走行試験の結果で ASR による微細ひび割れへの水の浸透から土砂化に進展することが示唆されている<sup>1)</sup>. 実橋で土砂化が発生した際には, その周辺部にもひび割れなど損傷が発生している場合が多く再損傷が頻発している状況である. 具体的には, 部分打ち替えや断面修復による補修を行っても, ひび割れ等に起因すると考えられる床版本体の剛性低下によって,

写真-1 寒冷地の道路橋床版の土砂化の事例

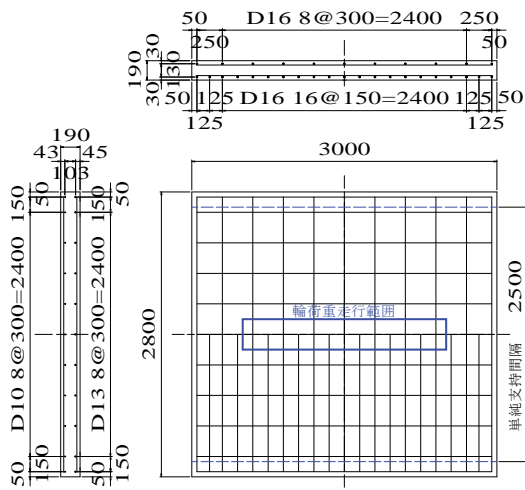
図-1 供試体図 (単位: mm)

(a) S39 供試体

(b) S47 供試体

リートには反応性の細骨材を使用している。細骨材に反応性のものを使用した理由は、経験的に実橋梁で生じている ASR 損傷が反応性の細骨材によるものであることが分かっていることに加え、下部構造のようにマッシュでない乾燥しやすい薄板構造で ASR が進展する為には、表面積が大きく反応速度も大きい細骨材の影響と考えることが妥当であるからである。なお、ASR の反応を促進させるものとして NaCl を添加しており、その為、鉄筋にはエポキシ樹脂塗装したものを使用している。図-1 は両供試体の配筋図を示しており、S39 供試体の主鉄筋は D16 で 150mm 間隔で、S47 供試体では D19 が 125mm 間隔で配置されている。表-1 にセメント系材料の物性値を示すが ASR の影響で圧縮強度に対してヤング係数が低い傾向にある。表には断面修復用と指定使用したポリマーセメントモルタル (以下、PCM と称す) の物性値も示しているが、ヤング係数が使用したコンクリートに近く低い値であることが特徴となっている。

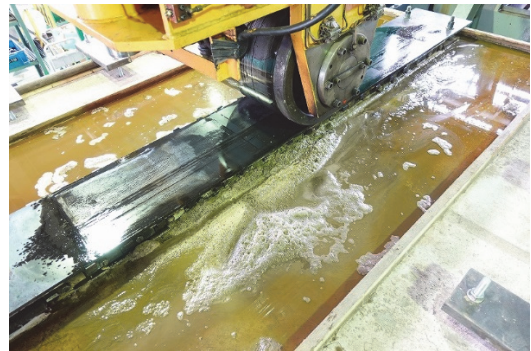
写真-2 載荷試験の状況

本研究では国立研究開発法人土木研究所寒地土木研究所が所有する輪荷重走行試験を用いて水張り環境下での繰り返し載荷で土砂化を発生させ、その後、断面修復を実施して輪荷重走行試験を再開するものとした。写真-2 は輪荷重載荷試験の状況である。供試体の走行方向の支持は回転可能な丸鋼でその間隔は 2500mm とし、走行軸に直角方向は H 形鋼 (広幅 175) による弾性支持としている。使用した試験機が鉄輪を装着したクランク式であるため、床版上に面的な荷重作用とするため、走行×直角方向=120×300mm の鋼製ブロックを敷並べ、車輪と接する位置には鋼板が敷設されている。水張り条件はそれらの軌道周りに堰を設けて、走行試験中は水を湛えるようにした。

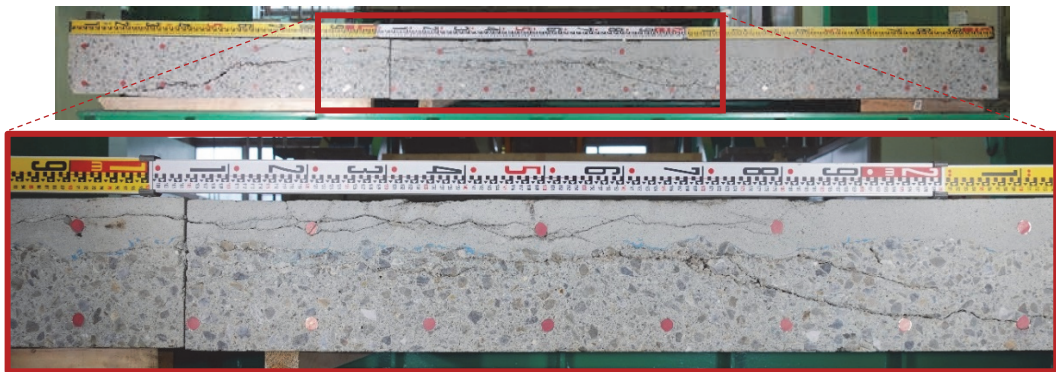
(a) 走行軸直角方向切断面

(b) 走行軸方向切断面

写真-5 試験終了後の切断面

ん断破壊面が形成されているが、その角度は約 10 度であり一般的な RC 供試体よりも緩やかな角度となっている。この理由は既往研究<sup>2)</sup>にもあるように ASR による水平方向の微細ひび割れが存在したことで押し抜きせん断によるひび割れと複合したためと考えている。軌道直下では走行軸に直角方向、走行方向共に断面修復材である PCM 内に押し抜きせん断に繋がるひび割れが進展しており、ひび割れ発生時期が不明ではあるものの、終局前まで PCM が床版コンクリートと一体となって荷重に抵抗し、PCM の剥離が先行した損傷進展ではないことが推察される。
