## 淀川大橋における 3D 計測を活用した鋼床版取替事例報告

THE ORTHOTROPIC DECK REPLACEMENT CASE REPORT UTILIZING  
3D-MEASUREMENT AT YODOGAWA-BRIDGE

**ABSTRACT** Yodogawa-Bridge has been utilized for over 90 years. The main structures and RC slabs were repaired many times because of the damage by the World War II and aging. The RC slabs have the rebar corrosion and the concrete delamination due to the chloride attack and the traffic loads. Hence the deteriorated RC slabs were replaced by the orthotropic decks without shutting off the road in this project. This paper reports on the outline of construction work and the 3D measurement used for pre-measurement.

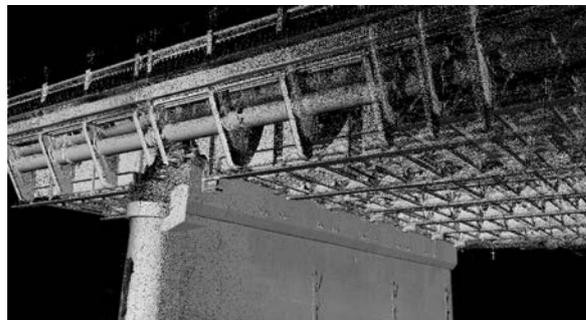
図-1 3D スキャナによる点群データ(鉸桁橋)

本工事では、建設時の詳細な記録が残っておらず、供用後の地盤沈下、空襲、地震や路面電車の軌道撤去などの影響を考慮すると、事前に既設桁の出来形を詳細に計測する必要があった。そこで、工事受注後ただちに、固定式レーザースキャナ（FARO社製 Focus3D）を用いた3次元出来高計測（3D スキャナ）を実施し、得られた点群データ（図-1）から幅員、主桁・横桁の通り、路面高や主桁下端高などの詳細情報を収集し、工場製作に反映した。

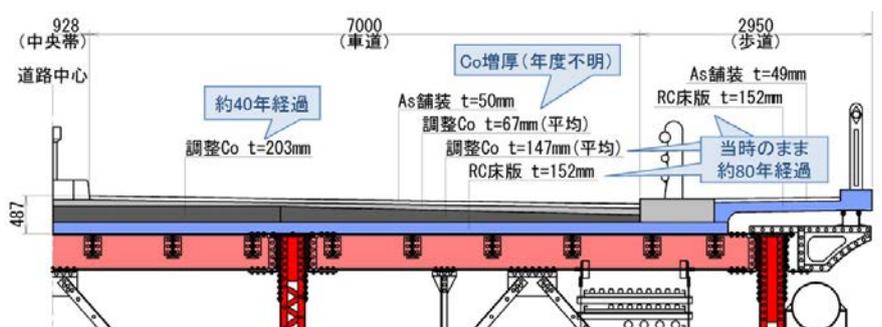
図-2 既設RC床版・舗装構成

鉄筋が配置された既設RC床版（図-2の青色部分）は厚み約150mmであり、その上部に厚み約200mmの高さ調整コンクリートがある。傷んだ舗装や高さ調整コンクリートは、上面からの切削・補修が繰り返されてきた。また、床版下面は、建設時に使用された菱形金網や丸鋼鉄筋が残っており、過去にコンクリート剥落部分をポリマーセメントモルタルによる断面修復等が施されているが、多くの場所で再劣化が見られた。

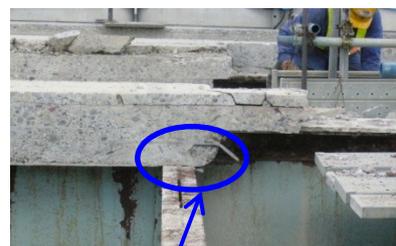
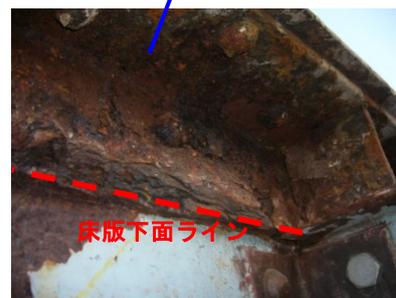
図-3 鉸桁部の構造図

鉸桁橋は、橋軸方向に約1mピッチで設けた対傾構によりRC床版を支持する構造をしており、その結果、主桁上フランジがRC床版内に埋設されていることが特徴である（図-3）。床版に埋設されていた主桁部分（特に上フランジ下面）に大小様々な腐食が発生していたが、部分補修で収まるレベルの損傷具合であったため、床版取替えの工程に影響を与えることなく工事を進めることができた。

ただし、床版取替施工前の主桁上フランジ側はRC床版に埋設された不可視部であり（図-3）主桁高は実測できないため、建設時の図面值を使用して想定した。さらに、構造解析と実挙動の差など諸々の誤差要因に対しては、RC床版撤去後に既設主桁天端高を計測し、高さ調整用フィラープレートにて高さの最終調整を行った。

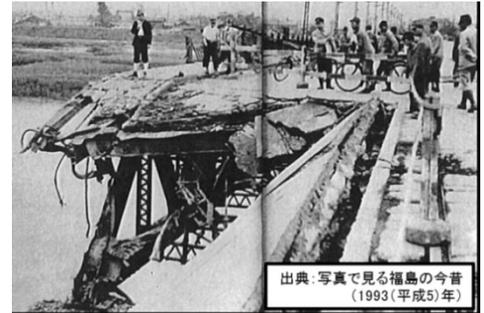
写真-3 空襲直後のトラス橋

中央径間のトラス橋の主構は第2次世界大戦時中に激しい空襲を受け、トラス橋の一部は崩落し(写真-3)、戦後に復旧された。また、崩落を逃れたトラス主構には、機銃掃射による多くの弾痕が補強されて、そのまま残っている(写真-4)。1959年に損傷が著しい斜材に、現場溶接による当て板およびパイプ材が設置されたが、その溶接部にき裂損傷が多く生じていた(写真-5)。本橋の鋼材には、現在のJIS規格の鋼材と比較してリン(P)や硫黄(S)といった靱性を低下させる不純物が多く含まれており、溶接接合に適さないことが原因で現場溶接部からき裂が発生したものと推測される<sup>2)</sup>。

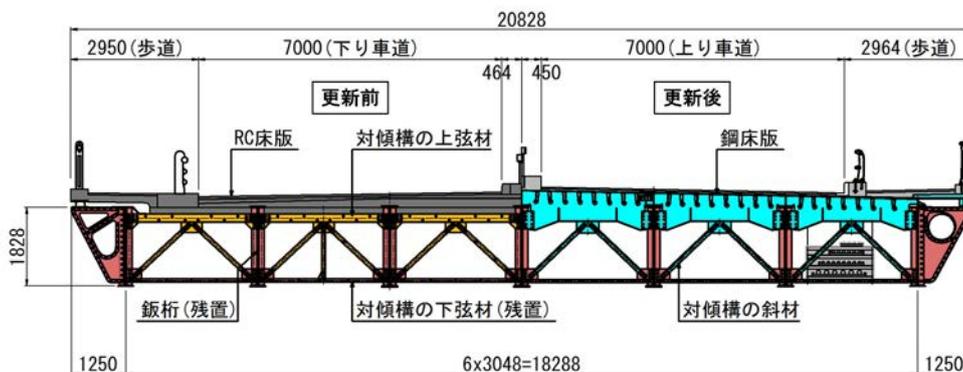
図-4 鉸桁橋の更新

部材の更新として、鉸桁橋およびトラス橋のRC床版はすべて鋼床版に取替えた。また、鉸桁橋は1m間隔で配置されている対傾構（下弦材除く）をすべて取替え(図-4)、トラス橋では床組および対傾構（下弦材除く）をすべて取替えた(図-5)。また、併せて腐食やき裂損傷のある鋼部材は部材取替えや当て板補強等の修繕を実施した。

建設当時のまま使用されている橋脚および基礎の耐震性能を向上させるため、今回の工事で取替える床版にコンクリート系床版と比べ軽量の鋼床版を採用した(図-4、図-5)。RC床版(12,000t)から鋼床版(4,700t)に取替えることにより、上部工死荷重を約65%に大幅削減できるため、橋脚や基礎の補強をすることなく下部工の耐震性能を向上させることができる。さらに鋼床版を採用することにより、コンクリート系床版に比べて現場施工期間の短縮が可能になり、非出水期施工となる本工事において、この工期短縮は非常に大きなメリットであった。

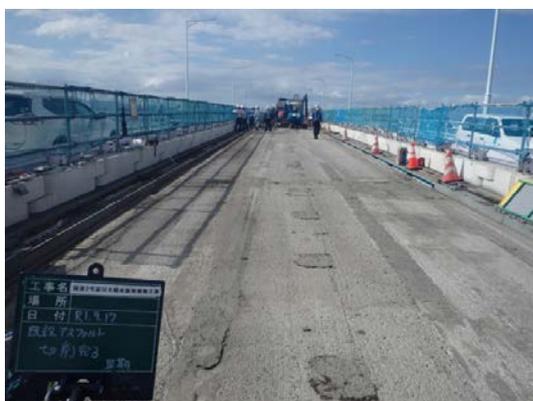
写真－6 舗装版撤去

舗装版撤去後に、吊り用孔や主桁位置確認用の孔のコア削孔(写真-7)を行った。次に、既設RC床版を現場から搬出可能なサイズになるように、カッター切断機とワイヤーソーマシンにより矩形状に床版切断(写真-8)を行った。油圧ジャッキを用いた床版剥離機を使用して、切断した床版を主桁から引き剥がし(写真-9)、引き剥がした床版ブロックをクレーンにて撤去した(写真-10)。

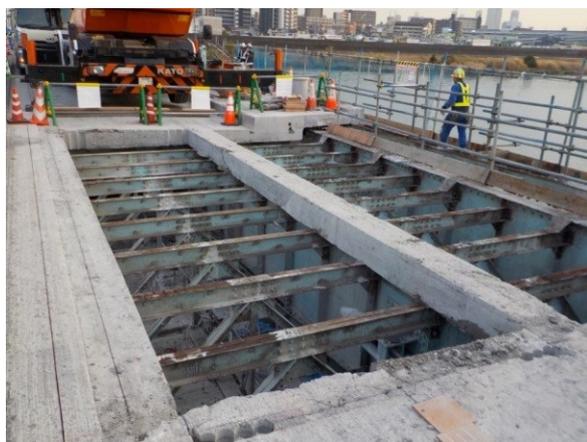
写真-11 床版撤去後の鉄桁

主桁上フランジを埋設している主桁近傍の床版はエアブレイカーを用いた手すりによって撤去した。床版を撤去した後、ただちに既設主桁上フランジの損傷状況を確認し、損傷を想定して予め製作していた補強材を用いて損傷箇所の補修を行った。

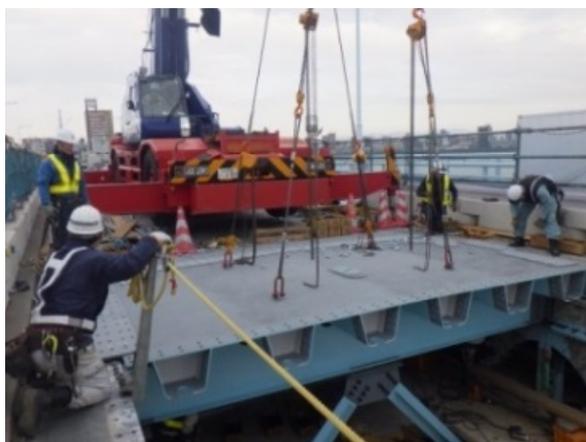
写真-12 鋼床版架設

鉄桁橋には横構がなく、既設床版撤去した状態の横荷重に対する抵抗力が低下することによる横倒れ座屈防止のため、仮設上横構を設置した。その後、工場で製作した鋼床版部材を現場搬入し、既設主桁上に高さ調整PLを設置し、仮設上横構を撤去後ただちに鋼床版を架設した（写真-12）。

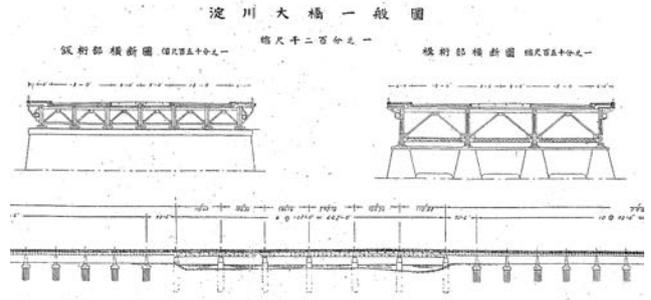
図-8 竣工図

- ① 建設時の詳細な記録が残っていない
  - ・竣工図がほとんど残っていない（鈹桁全24径間で図面2,3枚程度）（図-8）
  - ・手書きで一部不鮮明（拡大しても読めない箇所がある）
  - ・使用単位がインチ（mmに変換必要。変換時に微妙な誤差発生）
- ② 供用後の地盤沈下、空襲、地震や路面電車の軌道撤去の影響がある
  - ・周辺地盤の沈下が確認されており、橋脚の移動・沈下が懸念される
  - ・第二次大戦中の大阪大空襲や兵庫県南部沖地震などの被災による弾痕・変形が確認される
- ③ 橋全体を橋軸方向に3分割して施工（Ⅲ期施工）（図-9）
  - ・各期の施工完了時には舗装を復旧し、車線開放する必要がある
  - ・各期ごとに床版取替部の路面高と既設路面高とを合わせる必要がある
- ④ 検査路なし、事前調査用足場なし（出水期中の足場設置不可）
  - ・鈹桁部範囲には検査路が設置されておらず、路面から路下に降りるための昇降設備も設置されていない
  - ・橋自体が堤防よりも低い位置にあり、出水期中は事前計測用足場の設置ができない
- ⑤ 直接計測できない不可視部がある
  - ・鈹桁主桁上フランジが床版に埋設されているため、床版コンクリートを撤去しない限り主桁上FLG天端のエレベーションを直接計測することができない。また、リベット配置、板厚・幅も確認できない

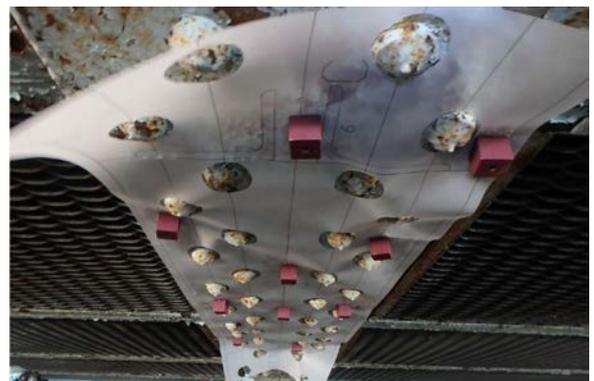
写真-13 フィルム型によるリベット配置確認

近接して確認・計測が可能な鈹桁部端径間の主桁リベット配置の確認や上部工検査路が設置されているトラス部の支点部（脚上）および格点部の干渉物の確認等は、フィルム型を当てるなど従来の近接手計測により詳細寸法を計測した（写真-13）。

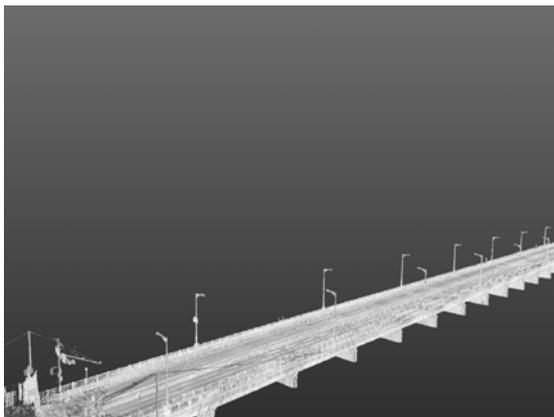
写真-15 橋梁丸ごと3Dモデル

路面・路下および河川敷からスキャンした全ての点群データを合成し、『橋梁丸ごと3Dモデル』を作成した(写真-15)。作成した3Dモデル上での測点の抽出および計測例を写真-16に示す。

最終的に淀川大橋全体モデルを作成するために路面・路下・河川敷でスキャンした回数は400回を超え、得られた点群データの総点数は約12億点となった。現地計測から3Dモデル作成・測点座標の抽出までに掛かった期間は約3ヶ月である。

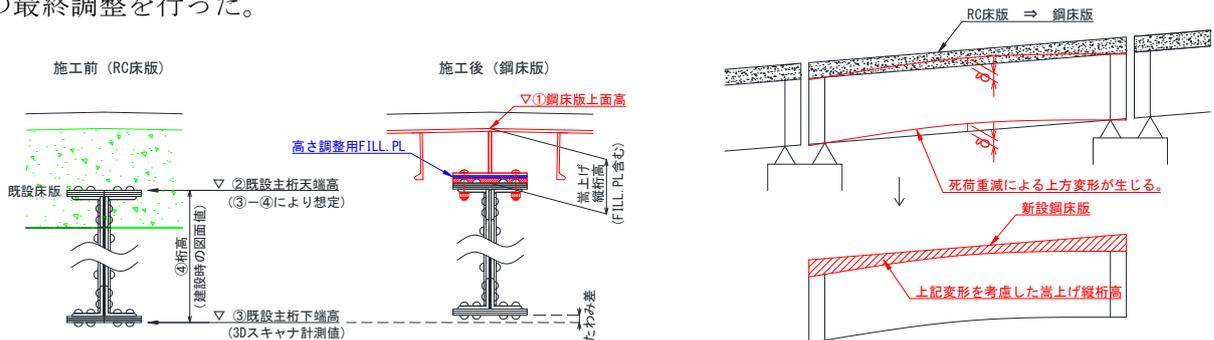
図-11 嵩上げ縦桁高さの調整イメージ

RC床版から鋼床版に取替えることで大幅な死荷重低減が図られるため、既設の主桁はたわみが減少する方向（鉛直上方向）に変形する。本橋ではこのたわみ差を、既設桁と取り合う鋼床版の嵩上げ縦桁高を変化させることで吸収した。嵩上げ縦桁の製作高さは、計画路面高から求まる「鋼床版上面高」と既設桁の高さ計測より求まる「既設桁主桁天端高」の差として算出し、これに床版取替えによるたわみ差を製作キャンバーとして加えることで決定し、工場製作に反映した（図-11）。

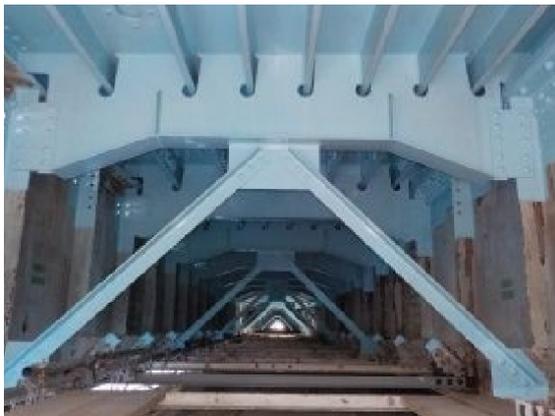
写真-17 鋼床版（鈹桁部）

既設主桁・主構に新たに横リブを取付けることは困難であり構造が複雑化することから、既設横桁・対傾構の仕口を再利用して鋼床版の横リブを設置する構造とした。そのため、既設部材と取り合う新設鋼床版の横リブ配置はそれぞれ鈹桁部では1m 間隔で配置されている既設対傾構の2倍の2m 間隔、またトラス部は3.2m 間隔で配置されている既設横桁（＝対傾構上弦材）と同じ間隔に合わせる必要があった。（写真-17、写真-18）

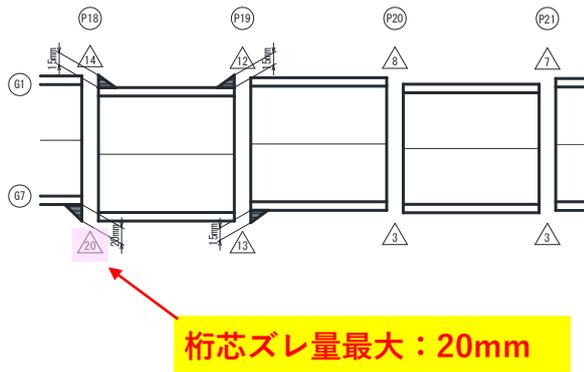
図-12 各径間の桁芯ズレ量

橋梁全体モデルの中で各径間の桁芯ズレ量を起終点両端部で計測し、端部鋼床版パネルの擦付け用拡幅量に反映した（図-12）。桁芯ズレ量の最大値は20mmであった。
