長大橋梁の点検における技術開発

TECHNOLOGY DEVELOPMENT FOR INSPECTION OF LONG-SPAN BRIDGES

廣田昭次* , 臼田幸生**
Shoji HIROTA and Yukio USUDA

ABSTRACT The Honshu-Shikoku Bridge Expressway Company Limited has been maintaining 17 long-span bridges. In order to steadily carry out maintenance based on preventive maintenance, we are working on technical development from various points of view, such as more efficient inspection and maintenance of long-span bridges, and improvement and advancement of safety.

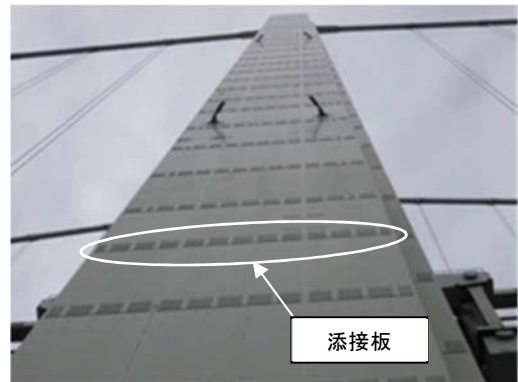
写真－2 主塔壁面の目視状況

また、変状箇所の記録にも必要な主塔点検ロボットの詳細な位置は、主塔ブロックの段数を基本に、主塔点検ロボットの走行・横行方向の車輪回転数からブロックごとの添接板等からの移動距離を算出して把握するものとした（写真－2）。

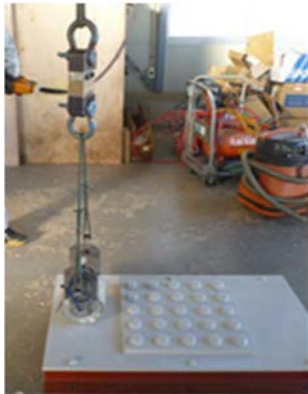
写真－3 磁石車輪の試験状況

主塔壁面の平坦部や添接板において磁石車輪単体で所定の吸着力等を確認（写真－3、表－3）した結果、設計値と実測値の差は基準の±10%程度であった。

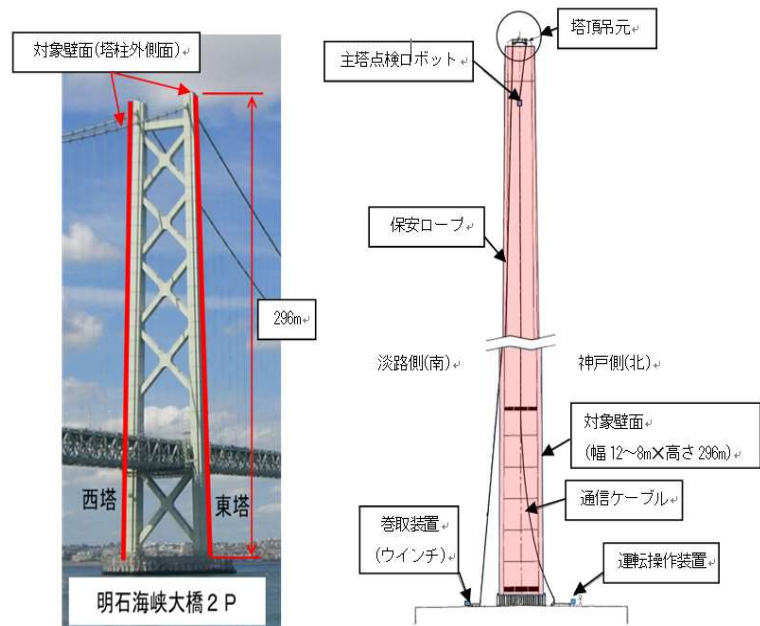
図－6 塔柱外側面での点検試験運用イメージ図

実橋試験により良好な結果が得られたことから、明石海峡大橋 2P（東西塔柱）の塔柱外側面（幅約 12～8m×高さ 296m の範囲）で主塔点検ロボットを昇降させ壁面観察と撮影を行う点検試験運用（図－6、写真－7）を実施した。

- ①塔柱外側面の基礎部から塔頂までの範囲を2往復（走行時間約280分：約70分/片道×4回）で点検できた。
- ②カメラポールを90°横に張り出し、塔柱外側面の側端部を走行すれば外側面が点検できることを確認した。
- ③点検作業は塔柱外側面1面を2日で点検できた。

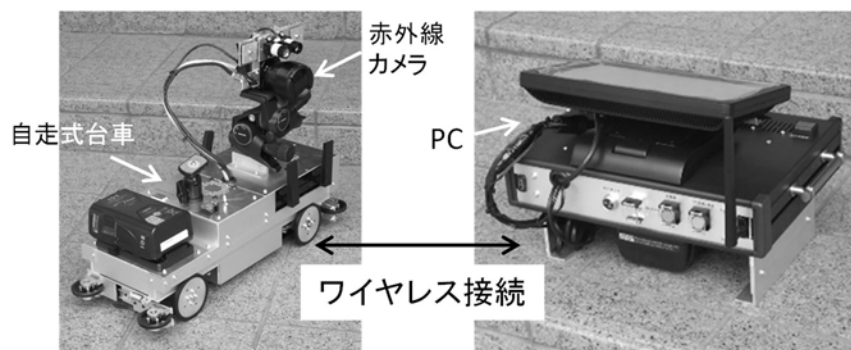
写真-9 撮影・録画システム

写真-9に開発した撮影・録画システムを、写真-10に瀬戸大橋での点検状況を示す。撮影・録

画システムは、赤外線カメラを搭載したモーター駆動による自走式台車と、PCなどの撮影制御・録画装置から構成され、設置されたレールに沿って移動しながら対象箇所の温度画像を連続撮影できる。また、ロータリーエンコーダを搭載し赤外線データと位置情報を同期させており、温度画像から亀裂が検出された場合に亀裂位置を容易に特定できるようにしている。さらに、赤外線カメラはボロメータタイプとし、将来鋼床版直下に作業車等がない場合でもワイヤー等による撮影により温度画像が取得可能な軽量小型な機種を選定している。撮影制御・録画装置には、赤外線カメラや自走式台車の制御機能、録画・表示機能があり、撮影開始時の環境条件確認やリアルタイムでの温度画像表示を可能とした。

なお自走式台車と撮影制御・録画装置は、当初有線で接続していたが現在はワイヤレス接続に改良している。これにより撮影作業効率はさらに向上した。
