土木学会鋼構造委員会  
第8回鋼構造技術継承講演会  
2020.12.08

歴史的鋼橋保全の課題など  
～過去30年のかかわりを通じて～

五十畑 弘

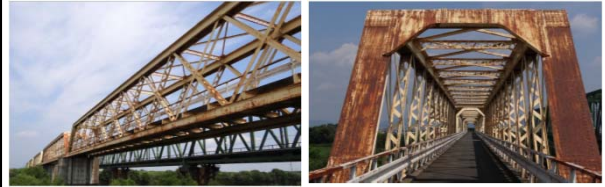
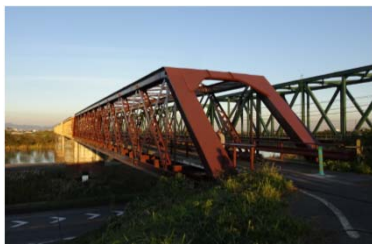
### 旧揖斐川橋梁の腐食部対策

- 明治19年竣工、旧東海道線の100 f t 鍊鉄トラス、5連
- 昭和35年に原位置で、歩道橋に転用
- 上部工の特に下弦材の腐食進展
- 原則板当補修、最小限の補修
- 塗装調査で当時の塗装色を復元

創建当初の鶯色の塗装に復元

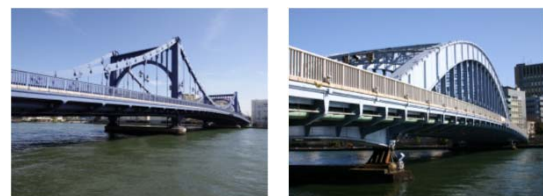
### 清洲、永代橋の耐震補強

- 部材取替えなしに、追加する方法で補強  
⇒重文の「現状変更」なし
- 清洲、永代の場合は復興局の設計に耐力的余裕  
(路面電車、設計震度)  
⇒レベル1より余裕で限定的な損傷の耐震性能

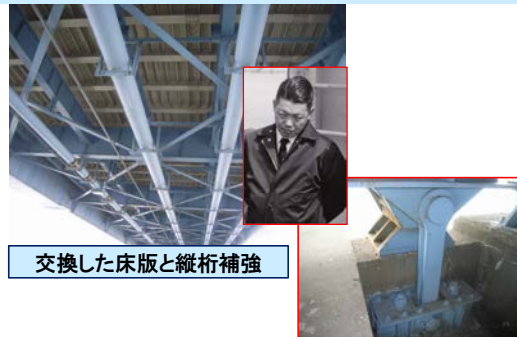
### RC合成床版を鋼床版に変更説明：鈴木先生に

アップリフトに注意しろ！！

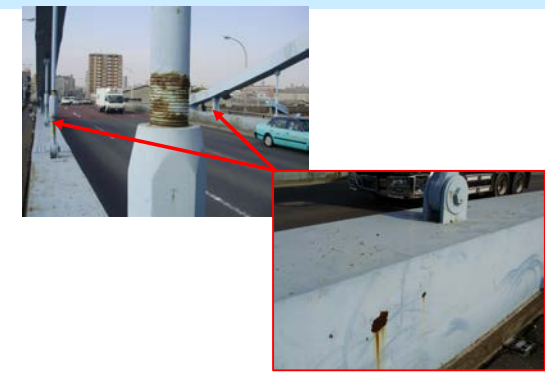
### 気になって疲労損傷があるのか調べてみた

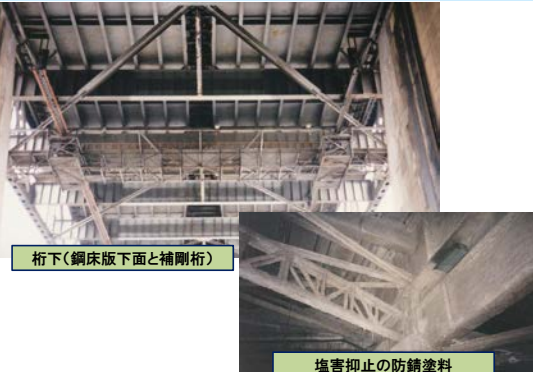
飛来塩分と凍結防止剤(岩塩)による腐食

桁下(鋼床版下面と補剛桁)

塩害抑止の防錆塗料

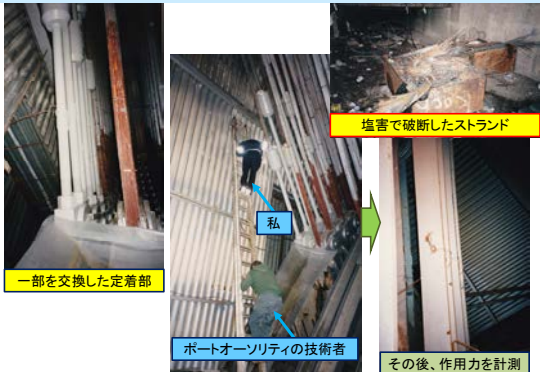
アンカーレッジ内の主ケーブル(ストランド)の腐食

塩害で破断したストランド

一部を交換した定着部

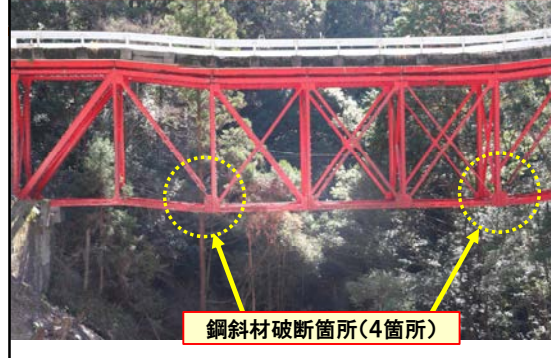
## 鋼トラス・重要な斜材が破断

鋼斜材破断箇所(4箇所)

○鋼材損壊の原因  
 ・鋼材が4箇所同時に破断していることや部材の引張強度試験の結果から、想定を超える重量の車両が通行したことが原因で鋼材が破断したと推定。

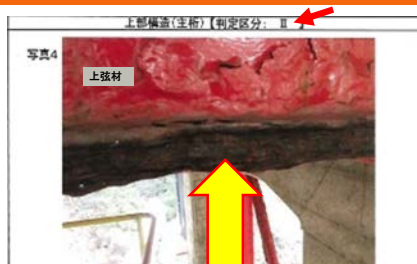
## 予防保全段階（Ⅱ）と診断？

不良塗膜を剥がずに正しく診断することが可能ですか？
