首都高速道路における大規模更新・修繕事業の取組み

EFFORTS FOR LARGE-SCALE RENEWALS AND LARGE-SCALE REPAIRS ON THE METROPOLITAN EXPRESSWAY

ABSTRACT Due to the aging and severe using condition, Metropolitan Expressway's structures have been damaged. In light of these circumstances, large-scale renewals and large-scale repairs have started on the Metropolitan Expressway. This paper reports on two of the large-scale renewal projects, the Higashi-Shinagawa Pier / Samezu reclaimed land Renewal Project, the Daishibashi Renewal Project and large-scale repairs outline and progress of these projects.

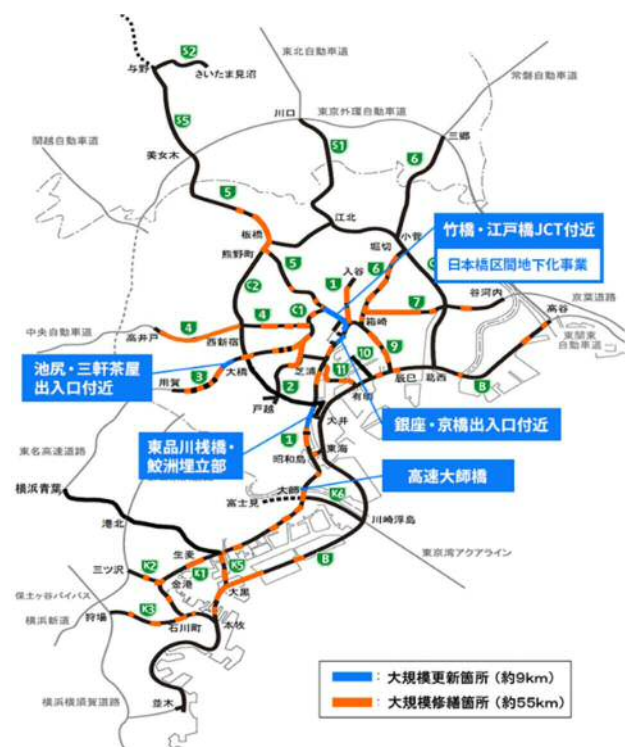
図－1 大規模更新・大規模修繕位置図

このような状況の中、2012年3月に、「首都高速道路構造物の大規模更新のあり方に関する調査研究委員会」を設置し、2013年1月の委員会からの提言を踏まえて、長期耐久性、維持管理性の確保、交通への影響軽減等の基本的な考え方にに基づき、2014年度より大規模更新（5か所）・大規模修繕（55km）事業を開始しているところである（図－1、図－2）。

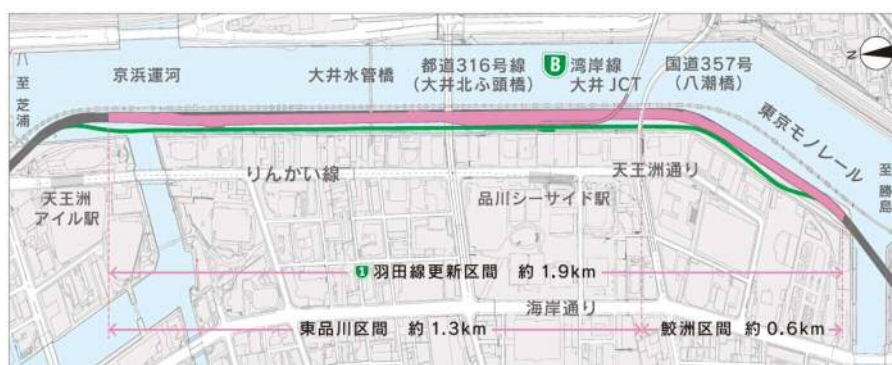
図－3 東品川栈橋・鮫洲埋立部更新事業位置図

更新区間は鮫洲埋立部の約0.6kmと東品川栈橋部の約1.3kmからなる区間である（図－3）。

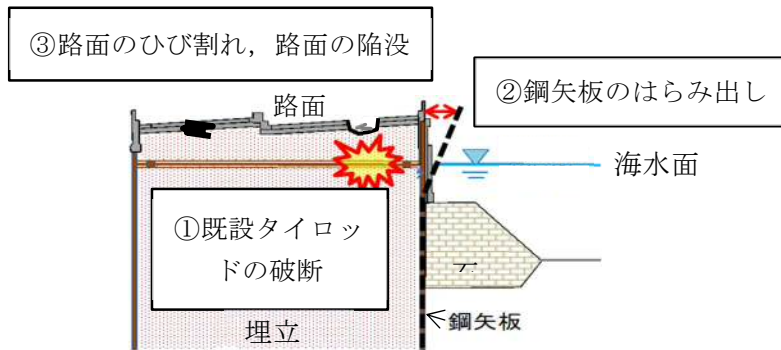
図－4 鮫洲埋立部の損傷概要

損傷の状況として、鮫洲埋立部は本来仮設等で用いられるタイロッド式鋼矢板土留めであるため、海水により土中のタイロッドが腐食・破断し、鋼矢板が海側にはらみ出すことにより路面のひび割れや陥没が発生した（図－4）。損傷発生時は、グラウンドアンカーによる補強を行った。東品川栈橋部

鮫洲埋立部は八潮橋付近から勝島運河河口付近までであり、当該区間はヘドロ層を2～3m掘削すると良質な砂質土であるため、経済性を考慮し陸側にコンクリート矢板、海側に鋼矢板を打設したうえで、両矢板間をタイロッドで結び、内部を埋め立てた構造を採用した。同構造を採用することによりジョイントが不要となり、車両の走行性向上に寄与している。

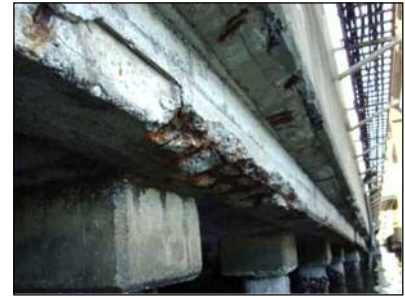
写真－1 東品川棧橋部の損傷事例

は、桁下と海水面が近接しているため、コンクリート剥離や鉄筋腐食等の損傷が発生しており、可能な限り点検・補修を行っているが、海水の干満の差が大きく1日のうち2、3時間しか点検・補修ができない（写真－1）。

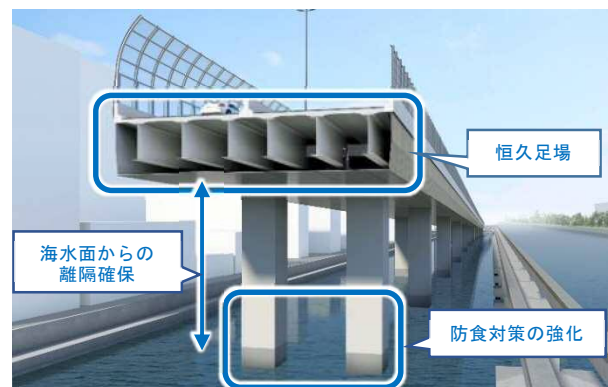
図－6 耐久性・維持管理性の配慮

東品川棧橋部は、鋼6径間連続鈹桁橋4橋と鋼3径間連続鈹桁橋1橋の、海水面から一定程度離れた高架構造としている。更に上部工の耐久性や維持管理性を確保するため恒久足場を設置している。恒久足場内での点検・補修が追加の足場を設置することなく行えるよう、桁高を2.3m以下に抑えることで維持管理性に配慮している。また、現場工程を短縮するためプレキャストPC床版及び工場製作の鋼製橋脚としている。鋼製橋脚は、海上部という現場状況を考慮し海中部からH.W.L+1mまでの範囲には錆びにくいステンレスライニングを採用している。しかしステンレスライニングの現場施工は困難なため、施工はすべて工場で行い、橋脚にはこの範囲に現場継手を設けない部材分割としている（図－6）。

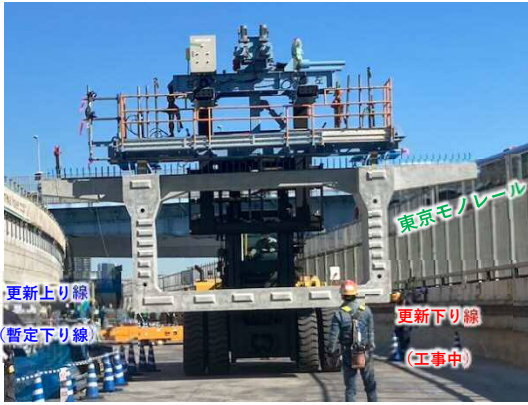
写真－２ 鮫洲埋立部施工状況

現在は将来の更新下り線の施工に入っており、鮫洲埋立部では中空プレキャストボックスの設置（写真-2）、東品川栈橋部では新設橋脚工を実施し、完了した箇所から上部工を実施している（写真-3）。これらの施工は東京モノレールと先行して造り替えた更新上り線に挟まれた狭隘な空間での作業となるため、工夫を凝らしながら工事を進めている。

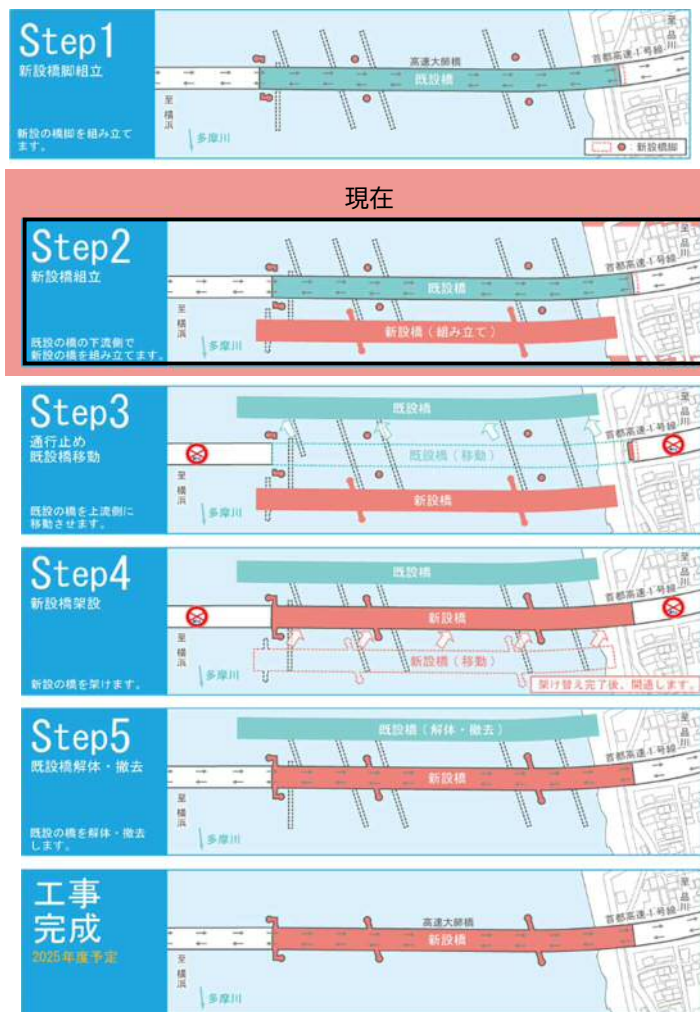
図-10 施工ステップ

本事業では仮設のう回路を設けず，橋梁全体の一括架け替えを実施する計画としている（図-10）。

Step1 では、既設橋の上・下流側に門型新設橋脚の RC 柱の施工と同時に、橋梁を横取りするための仮受けベント設備を設置する。

Step2 では、既設橋の下流側の仮受けベント設備上に新設橋を組み立てる。新設橋の組み立てに際しては、P4－P5間を約1,300t、P5－P6間を約1,900tの大ブロックに分け、6,000t積級台船にて水上運搬を実施し、台船上に搭載したリフトアップ設備等を用いて仮受けベント上に設置する。P6－P7間の陸上部付近については、既設橋及び周辺に堤防や区道、住居が近接し、大型重機の進入・設置が困難なため、仮受けベントの設置後にトラベラークレーンにより新設橋の組み立てを行う。組み立てはP6からP7に向かって行う（図－11）。

Step3 及び Step4 では、2023 年度に約2週間の高速本線通行止めを実施した上で、既設橋を上流側に横取りした後、下流側の新設橋（延長約300m、総重量約4,800t）を横取りし、舗装等の橋面工を実施後に交通開放し新設橋での供用となる。

Step5 では、既設橋及び仮受けベント設備を解体・撤去し、工事完了となる。

陸上部の橋脚（P7）は、橋梁の一括架け替えに先立ち、高速本線を供用した状態で更新するため、一時的に仮橋脚で既設橋の上部工を仮受しながら、既設橋脚の撤去及び新設橋脚の構築を実施した後、仮受橋脚を撤去する。

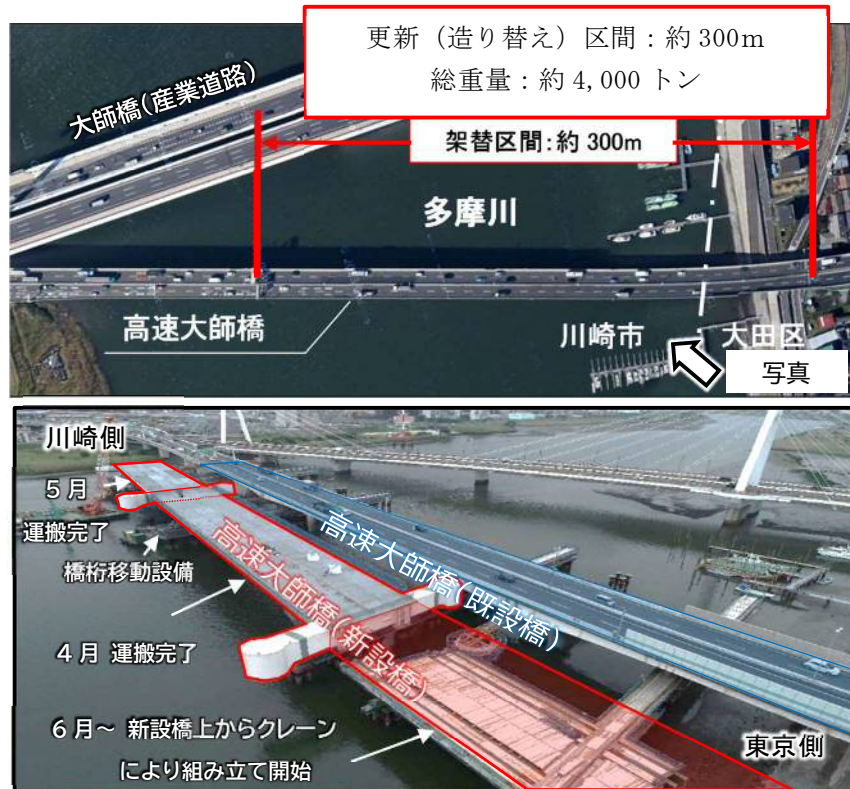
写真－4 高速大師橋現場状況

新設橋組み立て完了後の2023年度に予定している、約2週間の高速本線通行止めを伴う横取り一括架設の実施に向けて、引き続き新設橋の組み立てや橋面工を実施していく予定である（写真－4）。

現在、河川部では新設橋脚（P4～P6）の RC 柱、仮受けベント設備、架設桁の施工を完了している。また、新設橋の大ブロック橋桁については、東京湾内に位置する仮組ヤードにて組み立てが完了し、4月と5月の2回に分けて水上運搬し、ベント上への設置が完了し、トラベラークレーンによる組み立てや橋面工を行っているところである。

陸上部（P7）では、新設橋脚の構築が完了し、現在は仮橋脚基礎を撤去中である。

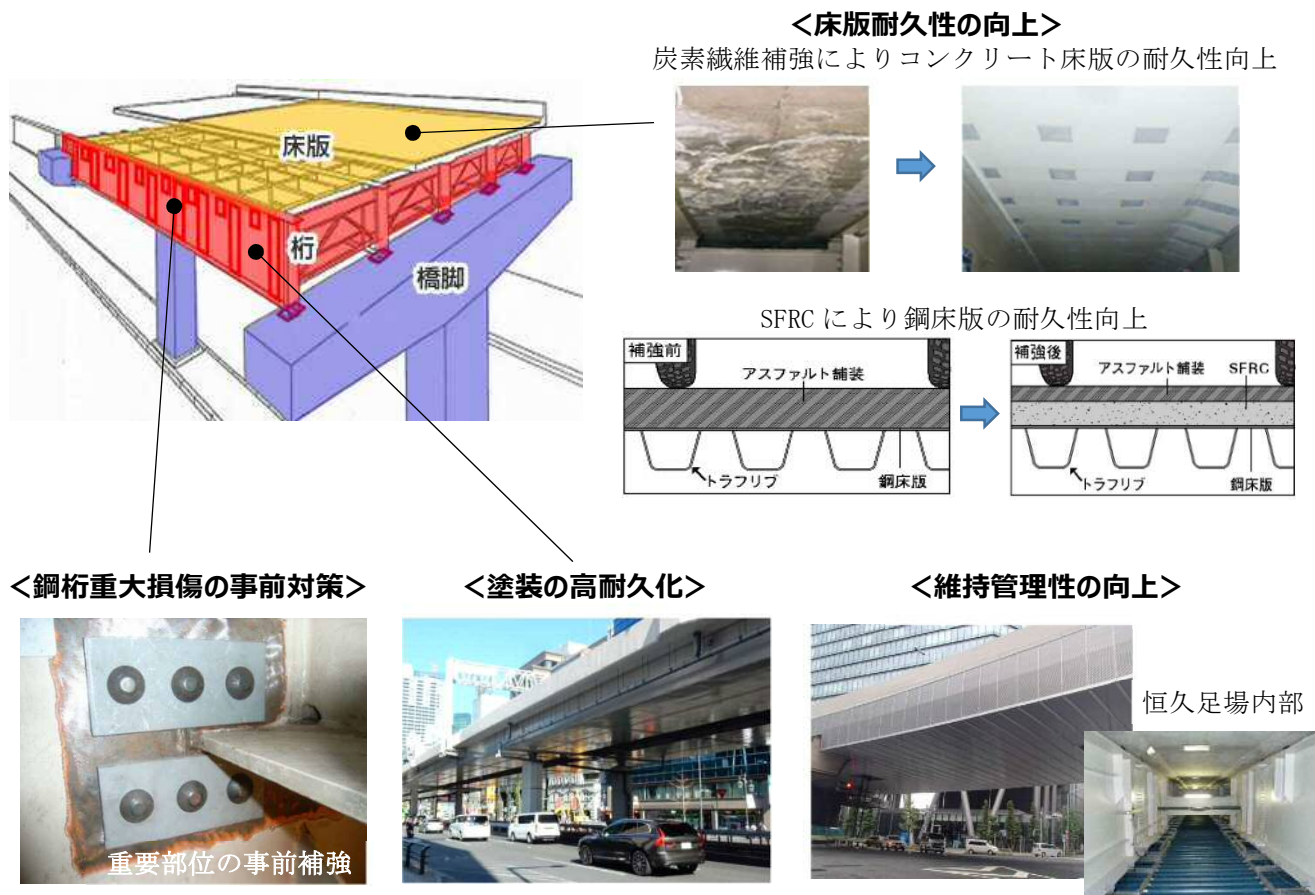
図-12 大規模修繕対策概要

大規模修繕は、通常の修繕工事のみでは致命的な損傷に発展し通行止め等が発生するおそれのある箇所について、主要構造物全体に対し損傷発生箇所も含めて予防的な補修・補強を橋梁単位で実施することで、新たな損傷の発生・進行を抑制しつつ、長期の耐久性を向上させるものである（図－12）。対象は約 55km で、2014 年度より事業を開始している。

代表的な工種としては、床版耐久性の向上（コンクリート床版に対して床版下面に炭素繊維シートを格子状に接着させることでひび割れを抑制しコンクリート床版の耐久性を向上させる補強を実施、鋼床版に対して舗装の一部を SFRC（鋼繊維補強コンクリート）に置き換え剛性を向上させる補強を実施）や、鋼桁重大損傷の事前対策（疲労き裂が発生している鋼桁や鋼橋脚に対して鋼部材を当て板するなどの補強を実施）を行っている。また、塗装の高耐久化や第三者被害対策としてのコンクリート片の剥落防止等も行っている。

一方、高架橋の点検や補修においては、仮設足場の設置や高所作業車などにより実施しているが、対象橋梁が鉄道と交差する場合には作業時間が深夜の数時間に限られたり、河川上の場合には作業が濁水期に限定されたり、また、幹線道路上の場合には仮設足場を設置するための交通規制の調整で難航するなどの制約が多い。これらの制約に対して、将来の点検や補修などを円滑に行うため維持管理性の向上を目的に、高い耐久性を備えた常設足場（恒久足場）の設置を進めている。設置に際しては、より都市景観と調和するよう配慮している。

実施路線は、3号渋谷線や4号新宿線などであり、例えば、昭和48年以前の設計基準で設計された RC 床版で床板厚が薄く鋼桁のたわみ制限が緩和されている範囲など、損傷状況を精査した上で選定して対応を行っている。
