## 論文

## AE法によるRC床版健全性評価手法の温度依存性調査

キーワード: AE, RC床版, 健全性評価, 温度特性

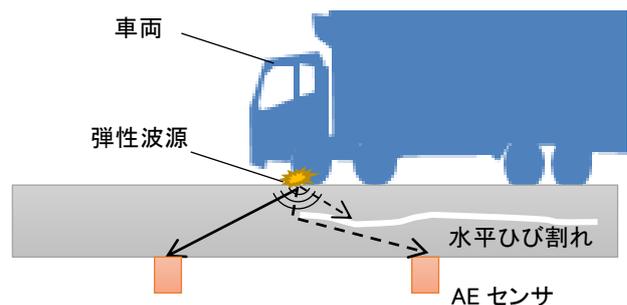
図-1 AE法による内在損傷検出

AE法による床版内在損傷の検出手法の概要を図-1に、同手法により床版の健全性を評価する手法のフローチャート

ートを図-2 に示す。 AE センサは、数十 kHz～MHz 帯の非常に微小な振動 (AE) を検出することができる。このセンサを、床版下面表面に貼り付け、車両が床版上を通過する際に発生する弾性波を計測する。

弾性波は主に、通過車両の荷重が床版にかかった際に、舗装とタイヤとの相互作用などにより発生する。これらの弾性波は床版内を伝搬して、下面の AE センサに到達し、検出される。複数のセンサを配置すれば、各センサへの到達時刻の差から逆算することにより、一つ一つの弾性波の発生源の位置を標定することができる<sup>3)</sup>。床版が健全な場合は、弾性波が遮られずにセンサまで到達するため、容易に弾性波源の位置を標定できる。しかしながら、床版内部に水平ひび割れが存在するなど、劣化が進んでいた場合、弾性波は劣化箇所で遮られたり、減衰したりするため、弾性波源の標定ができなくなったり、ずれたりする。結果として、床版内部の劣化が進んだ領域では、標定される弾性波源の数が少なくなる。このため、計測領域内で標定された弾性波源の密度分布を見ることで、領域内の相対的な健全性を評価することができる。ただし、長時間計測して多くの車両が通過するほど、標定される弾性波源は増えていくため、弾性波源密度が増加する。このため、計測中に計測領域を通過した交通量で弾性波源密度を正規化し、弾性波源密度マップを生成することで、異なる計測結果間での健全性評価結果を比較できるようにした。

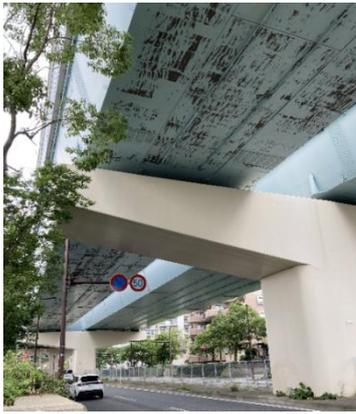
図-3 計測対象橋梁

計測対象の橋梁を図-3 に示す。対象の橋梁は、福岡北九州高速道路公社管理下の供用 19 年 (計測実施時) の 4 径間連続非合成箱桁橋である。計測を実施した床版は RC 床版で、床版下に裏面吸音板が設置されており、裏面吸音板上に機材を設置して計測作業を実施した。

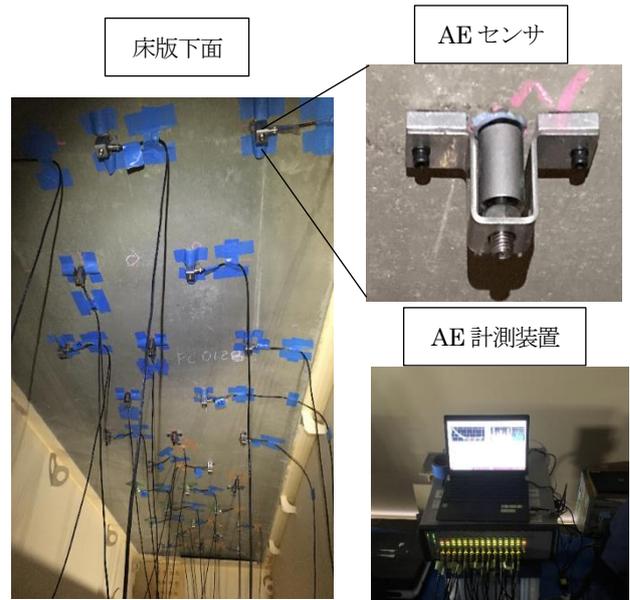
図-4 AE 計測の様子

計測の様子を図-4 に示す。 AE センサには共振周波数 50 kHz、プリアンプ内蔵型の富士セラミックス社製 AE503SA40 を使用した。 AE センサは、床版下面に専用のホルダを用いて設置し、ホルダの固定には着脱が容易な粘着テープを使用した。 AE 計測装置は Vallen 社製 AMSY-6 を使用し、ノート PC により操作を行った。計測に必要な電力は全てポータブルバッテリーにより供給した。写真では 28 個の AE センサを設置しているが、今回の解析では、そのうち 18 個を使用した。

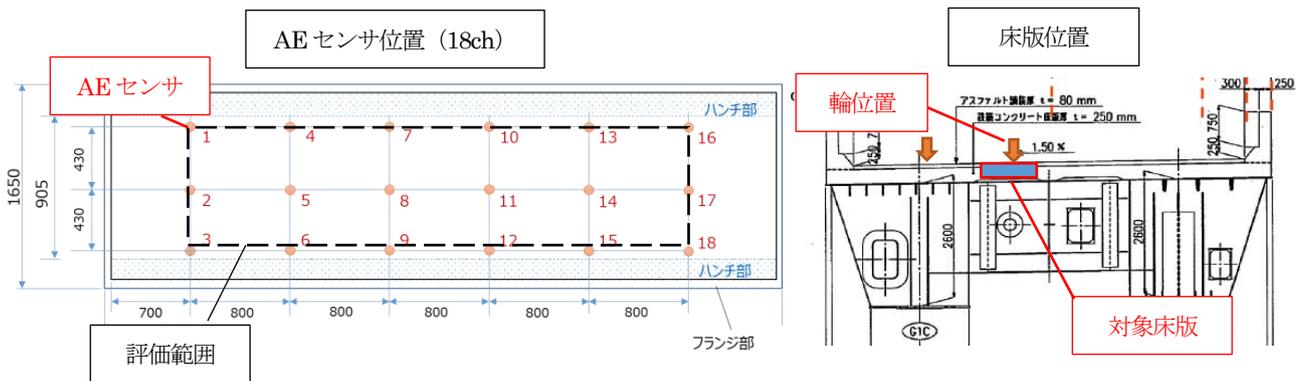
図-5 センサ配置

図-5にAEセンサの配置を示す。センサ配置図は、計測対象床版を見下げて表示している。センサは3×6列の18チャンネルを格子状に配置した。センサ間隔は、橋軸方向に800mm間隔、橋軸直角方向に430mm間隔とした。本計測における有効な評価範囲は、センサに囲まれた領域であり、図中に点線で示した。計測対象の床版は、第1走行車線の位置に相当し、計測領域の中央付近を車両の片輪が走行する位置関係となっている。

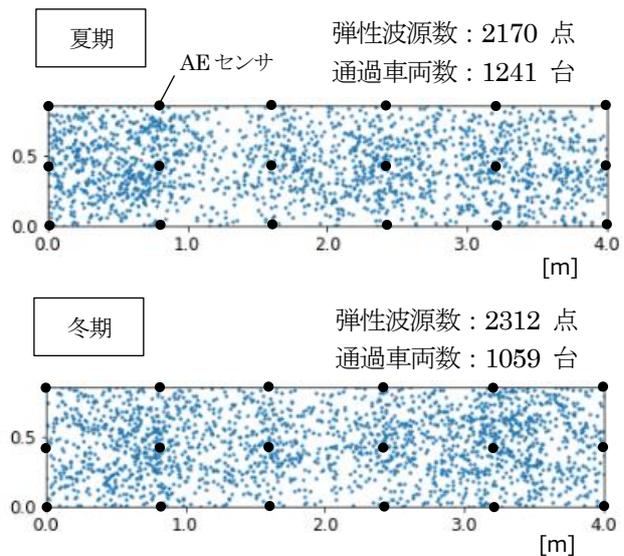
図-6 弾性波源位置標定結果

図-6にノイズ除去処理を行った後の弾性波源位置標定結果を示す。図は、計測対象床版を見下げて表示した平面分布となっており、計測期間中に標定された弾性波源の位置をプロットしたものである。弾性波源分布とともに、標定された弾性波源の数と、計測路線を通過した車両の数を記載した。通過車両数は、計測箇所近隣で上流

に位置するトラフィックカウンタで計測された走行車線の通過車両数を参照した。弾性波源の分布を見ると、夏期、冬期ともに、大きな分布の欠けは見られず、計測領域全域に弾性波源が標定されている。輪位置に目立った集中が見られないのは、車両ごとの通過位置の違いや、荷重による舗装の歪みなどに伴う輪位置以外でのAE発生などのためと考えられる。弾性波源分布が概ね一樣であることから、対象床版には大きな内在損傷はないと評価することができる。

夏期と冬期を比較すると、夏期よりも冬期において通過車両数が少ないのに対して、弾性波源が多く標定されている結果となった。

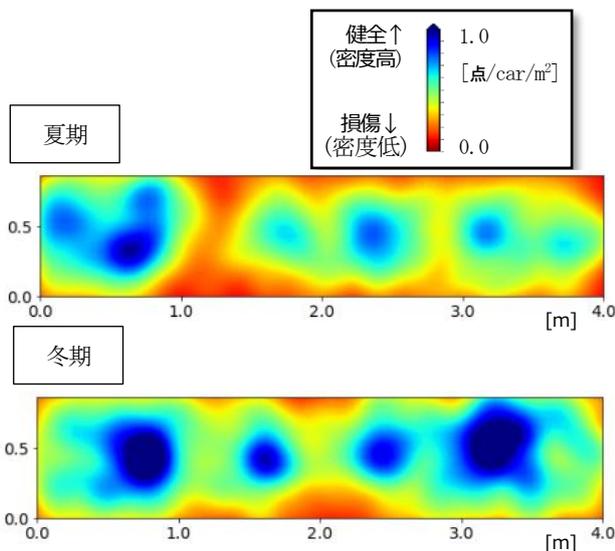
図-7 弾性波源密度マップ

図-7に示す。コンター表示で、青く表示された部分ほど標定された弾性波源の密度が高く健全で、赤く表示された部分ほど標定された弾性波源の密度が低く、損傷が進んでいることを示す。分布では橋軸方向に周期的に弾性波源密度が高いパターンが見られるが、これは位置標定の演算手法上、中央のセンサ近傍が濃くなる傾向が出ているものであり、床版の健全性自体が変動しているわけではないと考えられる。夏期と冬期の結果を同じ基準でコンター表示したところ、冬期の方が全体的に弾性波源密度が高い結果となった。

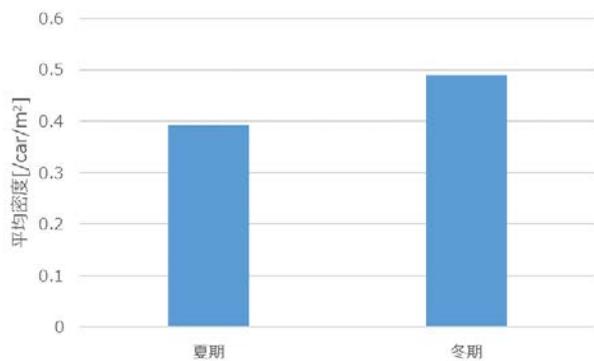
図-8 平均密度比較

更に、計測領域内の弾性波源の平均密度を比較したグラフを図-8に示す。平均密度として、車両一台あたりの弾性波源標定数を計測領域の面積で除したものを算出した。比較の結果、冬期の平均密度は夏期の1.25倍となり、冬期で密度が高い結果が得られた。

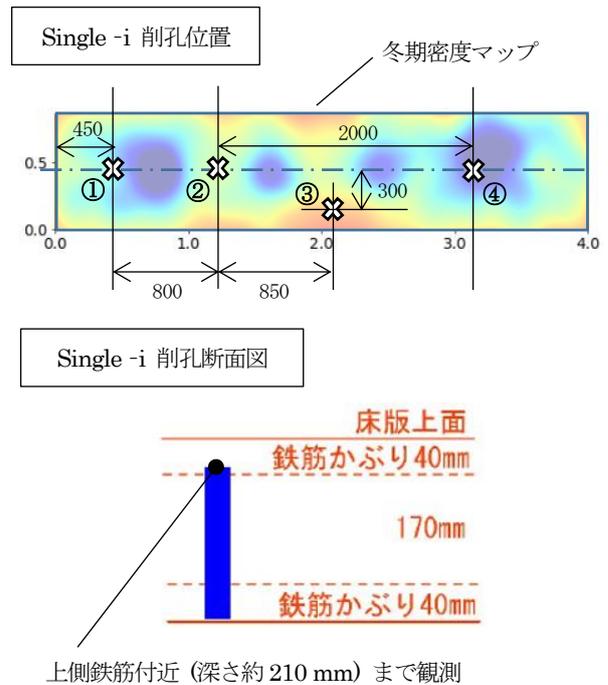
図-9 Single-i 削孔位置

AE法による健全性評価の妥当性を確認するため、AE計測後に小径削孔(Single-i工法)<sup>9)</sup>を利用した調査を実施した。本手法では、 $\phi 5.0\text{ mm}$ の小径削孔した部分よりカラー樹脂を注入し硬化させた後、同じ位置で再度 $\phi 10.5\text{ mm}$ で削孔し、削孔内壁をファイバースコープにより観察して、カラー樹脂が充填されたひび割れ位置を確認する。図-9に示すように全部で4か所の削孔位置を選定した。①～④の位置のうち、①、②、④については、十分な弾性波源密度が得られており、健全と判定できる箇所を選定した。一方で、削孔③については、夏期、冬期ともに、他の領域と比較して相対的に弾性波源密度が低く出ている箇所を選定した。

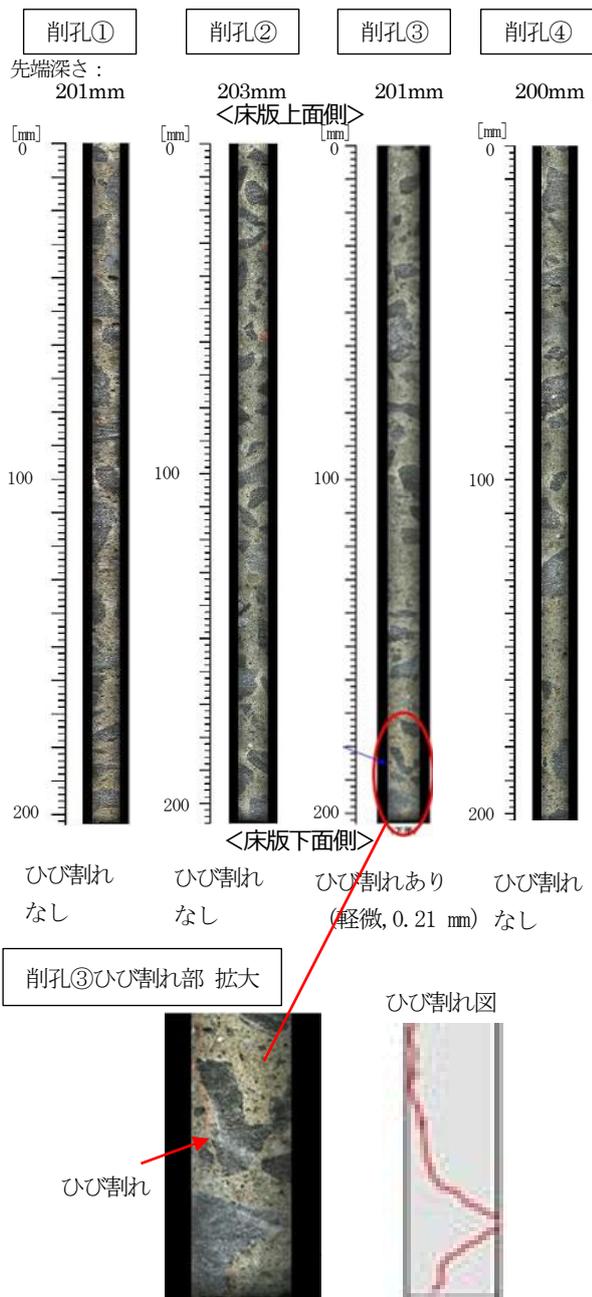
図-10 小径削孔調査結果

図-10に削孔調査結果を示す。図は、削孔の側視写真で、削孔奥側先端を0 mmとして表示しており、写真の下端が床版下面に相当する。削孔①、②、④については、特にひび割れ等は見られず、健全であった。一方、他の削孔結果と比較して相対的に弾性波源密度が低い位置で採取した削孔③については、床版下面近傍に僅かにひび割れが認められた。

ひび割れは軽微で、床版の健全性に問題はないレベルであったが、今回の計測では、この段階のひび割れであっても、弾性波源密度の低下として表れたと考えられる。

以上より、削孔調査結果と AE 法による健全性評価結果とはよく一致しており、対象床版が健全であることが確認された。

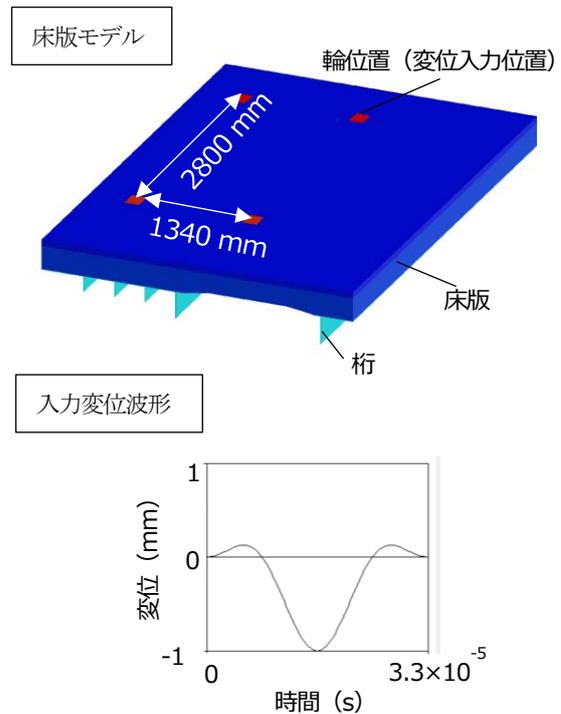
図-11 弾性波伝搬解析概要

依存性が大きいことが挙げられる。そこで、温度変化にともなうヤング率の変化の影響を明らかにするために、超音波伝搬解析を実施した。解析の概要を図-11に示す。解析にはボクセル有限要素法による大規模超音波解析ソフト ComWAVE (Ver.11, 伊藤忠テクノソリューションズ社製) を用いた。ComWAVE は立方体要素 (ボクセル) で形状モデルを構成し、有限要素法により方程式を離散化している。本解析ではボクセルの要素サイズを 3 mm とし、計測箇所の床版部および桁部をモデル化した。モデル端部は弾性波が反射しない設定とした。弾性波源としては、路面のタイヤ接地面を想定した位置の要素を振動子として、4 か所のタイヤ位置に同時に鉛直方向に強制変位を与えることで弾性波を発生させた。図-11に示した入力変位は、RC 床版で多く検出される 30 kHz の信号を想定した時間波形とした。

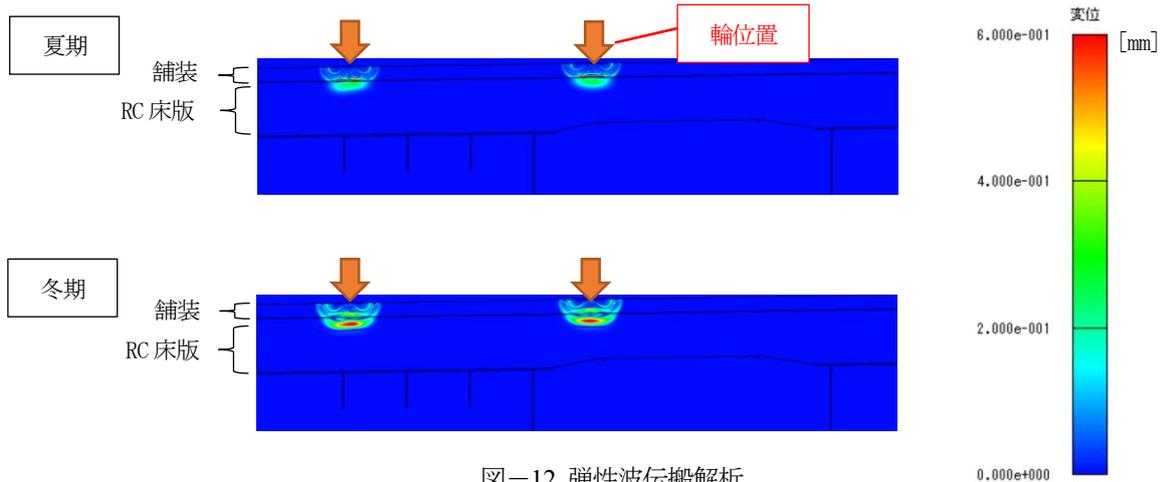
図-12 弾性波伝搬解析

図-12 に解析結果を示す。弾性波が舗装から床版に透過した直後の変位伝搬の様子を抜粋した。弾性波が透過した直後の変位は冬期の方が大きくなっていることが分かる。弾性波は、異なる媒質に入射する際、境界面で一部が反射する。その反射率は、媒質固有の音響インピーダンスの差により定まり、媒質間の音響インピーダンス

の差が大きい方が反射率が高くなる。このため、温度が高い夏期の方が、舗装-床版間の音響インピーダンスの差が大きく、反射率が高くなる。今回の解析では、床版進入時、冬期の変位が夏期の変位の2.3倍となった。

以上の解析結果より、弾性波は冬期の方がより強い弾性波がセンサに到達し、弾性波源の標定も容易になると考えられる。したがって、弾性波源密度は、床版温度が低い冬期の方が大きくなると推測され、今回の計測結果と合致している。
