## 浸透性エポキシ樹脂接着剤の土砂化抑制効果に関する実験的研究

キーワード：道路橋床版，土砂化，輪荷重走行試験，浸透性エポキシ樹脂接着剤

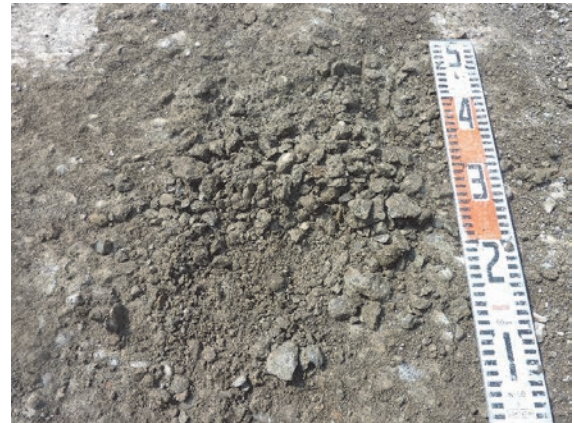
写真-1 アルカリ骨材反応との複合作用による土砂化の例

昭和 40 年代の道路橋床版の陥没破壊を契機に床版に関する研究が活発化し、その後の輪荷重走行試験機の開発によって広義の疲労現象<sup>1,2)</sup>であることが解明された。続けて進められた対策検討により疲労現象に関わる問題は解決されてきている。しかしながら、その後に疲労現象や材料劣化、それらが複合した要因による土砂化問題が顕在化し、アスファルト舗装の変状に進展することで車両の通行障害に繋がることから、その発生メカニズムや調査手法などの活発な研究<sup>3,4)</sup>が進められている。土砂化の事例としてアルカリ骨材反応が影響した土砂化の状況を写真-1 に示す。損傷の原因として、アルカリ骨材反応による微細ひび割れが影響していると推察している。

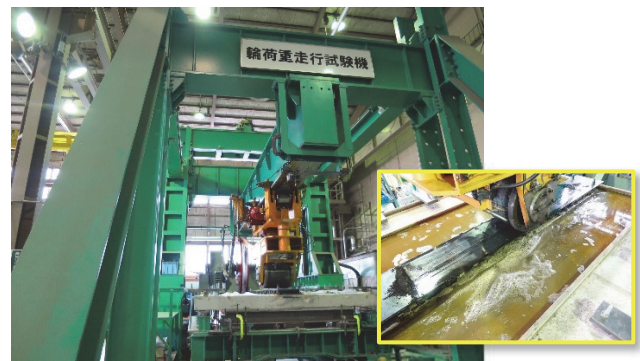
写真-2 輪荷重走行試験機と水張り試験状況

載荷試験には写真-2に示す国立研究開発法人 土木研究所 寒地土木研究所が所有する輪荷重走行試験機を使用した。この試験機はフライホイールの回転運動をシャフトを介して往復運動に変換するもので、任意の設定荷重を作用させながら往復運動させることで実橋での輪荷重の繰り返し作用を再現する機構である。供試体上の台車には鉄輪が組み込まれており、供試体への荷重伝達

は鋼製ブロックを介することで面的に作用するように工夫されている。試験での作用荷重は200kNの一定荷重で、鋼製ブロックのサイズは走行軸方向×直角方向の寸法が120×300mmのものを用いた。供試体の走行軸方向の支持間隔は2.50mで、回転可能なように丸鋼で支持し相対する2辺は形鋼による弾性支持としている。試験は写真-2に示すように水張り環境下で実施した。

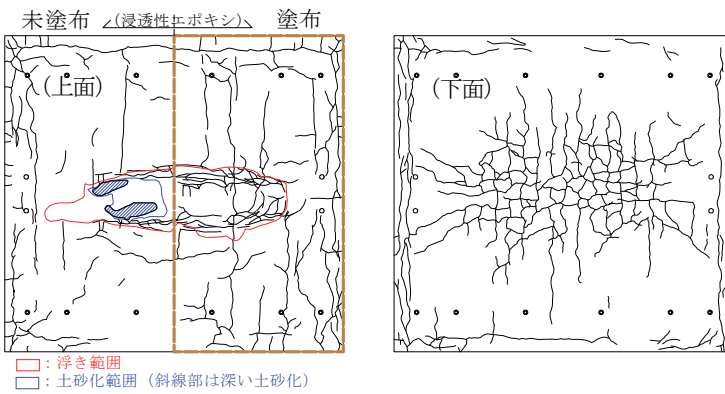
図-5 試験後のひび割れ等損傷状況

供試体上面の土砂化は走行回数10万回までは生じておらず、その後に浸透性エポキシ樹脂が未塗布の位置で発生していた。試験終了後の土砂化の状況を図-5と写真-4に示すが一部で土砂化が進展し深くなっている箇所が確認されている。表面コンクリートの浮きは塗布の有無に関わらず、走行位置を中心に広がっているが、塗布範囲の一部で写真-5に示すように、載荷ブロックの近傍で剥離し捲れ上がるような状態であった。

図-5には試験終了時の床版下面のひび割れ発生状況も示しているが、輪荷重走行範囲の中央付近では格子状となっており、走行終了前の時点で浸透性エポキシ樹脂の塗布範囲のひび割れから漏水が発生していた(写真-6)。これは、ひび割れの進展により水みちが形成された
