## 車載式赤外線調査による床版変状把握技術の精度向上に向けた取り組み

西日本高速道路グループでは、舗装面から車載式で橋梁床版上面の変状を把握する手法として、赤外線サーモグラフィーを活用した調査技術を開発し、適用を検討している。本調査技術は、過去の検証の結果、画像端部や自車のタイヤ熱による精度低下が確認されている。そのため、調査技術の精度向上および技術確立を目指し、R2～R5年にかけて調査技術の改良を行っている。本稿では、これまでの取り組みと今後の方針について報告する。

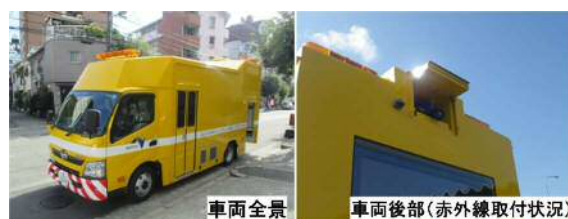
写真-1 調査車両外観

車載式赤外線調査は、写真-1に示すような計測車両

の後部に車線全幅(約3.5m)が撮影できるように赤外線サーモグラフィーを設置し、高速走行(80km/h)により赤外線画像を取得して計測を行う。撮影された画像はあおりや収差等を補正した後につなぎ合わせて展開図を作成し、温度変状部から床版変状を推定し、調査結果とする。また、赤外線サーモグラフィーを活用した調査のため、調査の実施に当たっては、表-1に示したような計測条件を満たす必要がある(計測条件により夜間調査)。なお、この計測条件は、過去の検証の熱解析の結果から、変状部に0.2℃以上の温度差が発生する条件となっている。

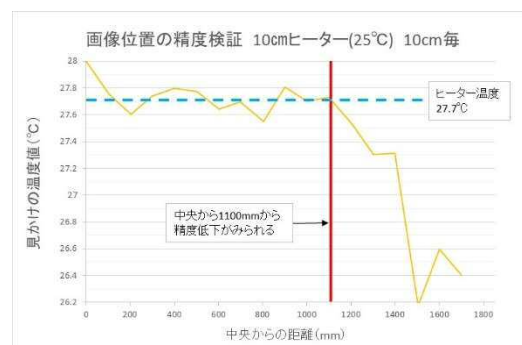
図-9 画像位置における精度実態

車載式赤外線調査の計測時の舗装温度となる 20～30℃の範囲で 5℃毎に設定した。計測結果の一部を図-9に示す。検証の結果、どの設定温度（20～30℃）においても画像の中央より約 1,000 mmを超えると設定温度よりも低い温度が確認され、精度低下が生じていることが確認された。使用している広角レンズの周辺減光や撮影角度による赤外線の放射率低下が精度低下の要因と推測され、この精度低下の影響を小さくするために、撮影範囲の縮小（精度低下範囲を使用しない）や複数台での撮影を検討することとなった。
