論文

低弾性ラテックス改質超速硬コンクリートで 上面補修を行った RC 床版の輪荷重走行試験

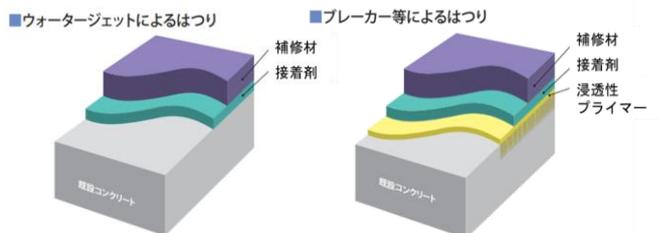
図-1 床版はつり方法の違いと接着剤の使い分け

接着剤は図-1 に示すように、床版はつり方法によって使い分けられている。小規模補修の場合に使用されているブレイカー等による人力施工の場合、はつりの打撃と衝撃により既設床版にマイクロクラックや骨材の浮きが生じ脆弱部を生む可能性が高いとされる。この場合には、

はつり面に対しエポキシ樹脂系の浸透性プライマーを最初に塗布する。浸透性プライマーは極めて粘度が低く、マイクロクラックや骨材の浮き部に行き渡り、脆弱部の形成を阻止する狙いがある。浸透性プライマー塗布後は、超速硬接着剤を上から塗布し補修材を打設する。

一方、主に高速道路など大規模補修で使用されているウォータージェット（以下、WJ）を用いてはつりを行う場合、脆弱部が形成される懸念はないことから、補修材を打設直前に速硬性接着剤のみをはつり面へ塗布することとしている。

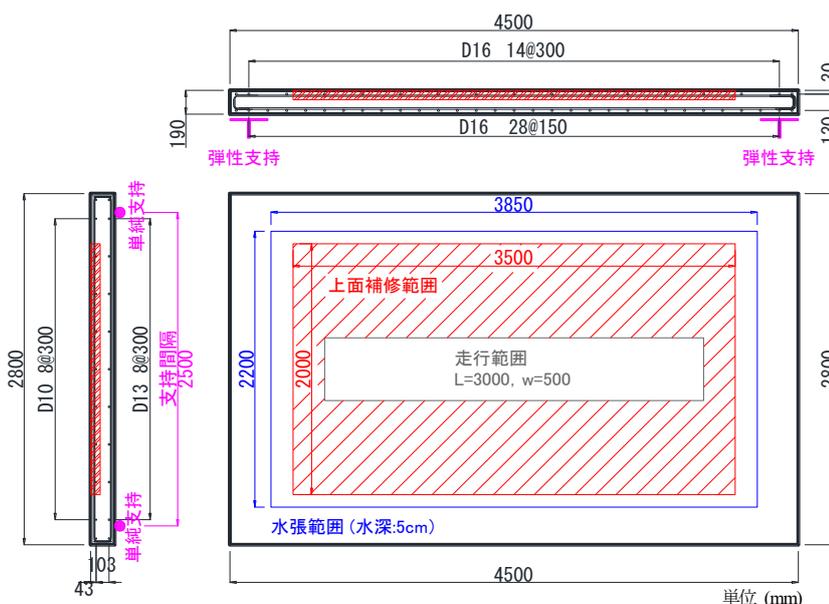
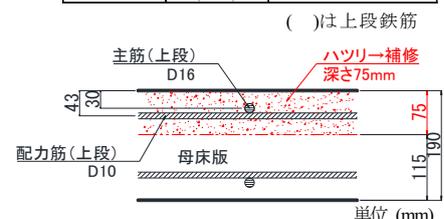
図-3 供試体形状

ベース床版は昭和39年道路橋示方書の設計に準拠したもの（以下、S39床版）で、表-3の諸元、図-3に示す形状のものとした。製作後の養生期間を経たのち、乾燥状態で140kN10万回の輪荷重走行により初期損傷を導入した。走行後、試験機から供試体を一度降ろし、上面補修を行った。上面補修完了後、再び試験機に供試体をセットし、走行荷重や走行環境（乾燥・湿潤）をStep毎に変えて走行を継続した。たわみの急激な増加や破壊と思しき外観変状の発生、過度な漏水等が見られる時点まで走行し回数を記録した。

a) 供試体平面図

b) 補修断面詳細

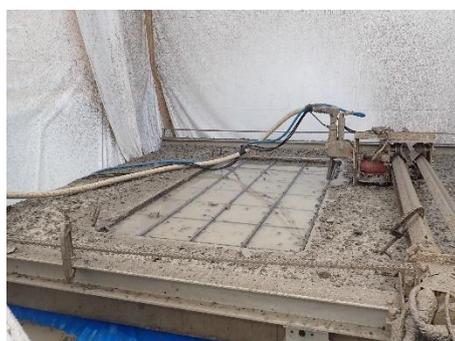
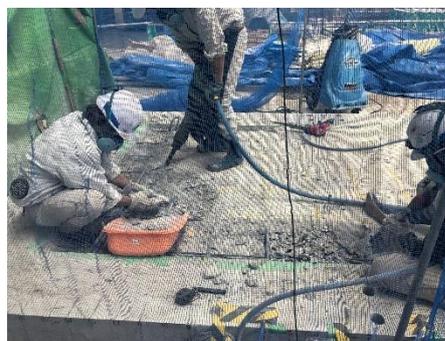
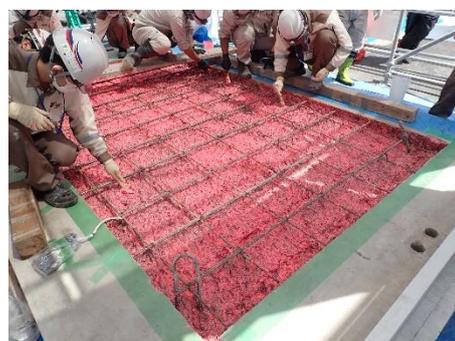
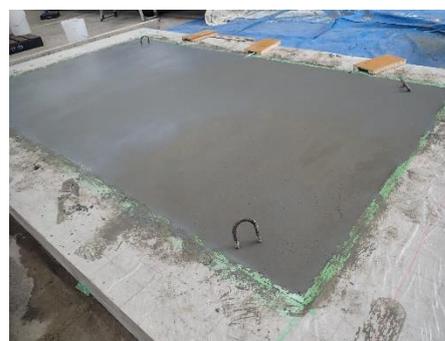
写真-1 No.2, No.3 供試体の製作状況

写真-1に供試体の製作状況を示す。WJはつり(No.2)は、ノズル部が敷設したレール上を縦横に移動するタイプの装置を用い、仕上げには低出力のハンドタイプの装置を併用した。人力はつり(No.3)は、汎用的な大型エアブレードと、鉄筋裏や端部の細部にチップャーを併用した。はつり完了後、両供試体のはつり深さを鉄筋の交差部(約300mmピッチ)で計測したところ、WJはつりは平均85mm、人力はつりは平均80mmであった。WJでは局所的に最大100mmの部分もあり仕上がり具合は人力はつりよりばらついた。

a) WJによるはつり

b) ブレーカーによるはつり

c) プライマー, 接着剤塗布

d) 補修材打設

はつりを行ったのち、No.2 は接着剤を $1.2\text{kg}/\text{m}^2$ 、No.3 はプライマーを $0.5\text{kg}/\text{m}^2$ 塗布した後、接着剤を $0.8\text{kg}/\text{m}^2$ 塗布した。塗布方法は刷毛塗りとした。走行試験後に切断観察する際、視認しやすいよう蛍光顔料を微量添加している。

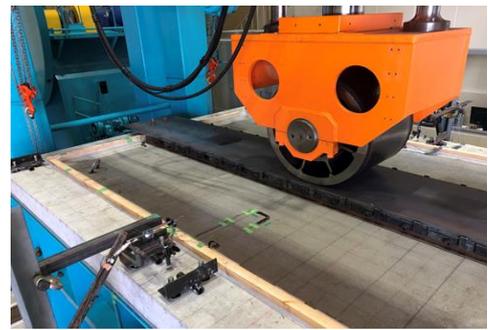
写真-2 クランク式試験機と走行軌道

試験は写真-2 に示すクランク式走行試験機を用いて行った。供試体床版の支持条件は、間隔 2.5m の主桁上に取り付けた丸鋼による単純支持と、H 形鋼を利用した横梁による弾性支持とした。走行範囲は 3m で、図-4 に示す断面で構成される走行軌道を設置した。供試体上面には厚さ 20mm のゴム板を敷き、その上に $200 \times 500\text{mm}$ 厚さ 55mm の鋼板を載荷ブロックとして敷き並べ、カバーをかぶせたのち走行鉄板を敷くものである。走行試験時には、下面のたわみ、上下面のひび割れ進展、漏水有無、上面における補修界面のずれ変位（パイゲージ）等を計測・観察項目とした。

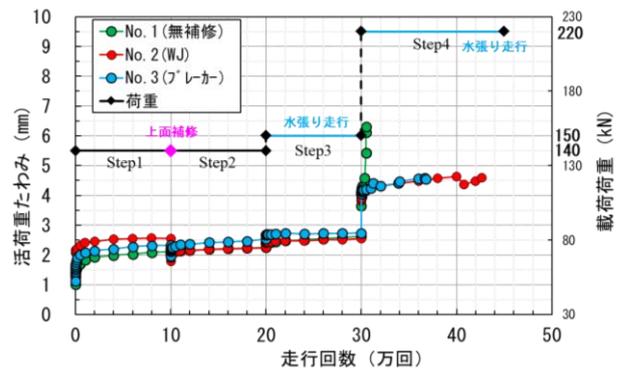
図-5 中央部弾性たわみの回数変化

走行回数と中央たわみ（弾性成分）の変化を図-5 に、走行軸端部における補修界面のずれ変位の変化を図-6 に、破壊走行回数を表-6 に示す。

Step1 の初期損傷導入時は、いずれの供試体も約 1 万回走行までにたわみの急増がみられた。供試体と試験架台とのなじみや下面ひび割れの発生に伴うものであると推察される。顕著な増加は約 2 万回までで落ち着き、そこから 10 万回まではゆるやかに増加した。たわみの値は、No.2→No.3→No.1 の順で大きくなった。これは各供試体走行開始の順とも一致するため、コンクリート材齢が要因の一つと考えられるものの顕著な差ではない。

Step2 では、補修前後の床版挙動（剛性）を確認することを目的にした。No.1 は Step1 から連続して当 Step へ移行したため、たわみの変化は微増する傾向のまま、大きな変化なく 20 万回まで走行した。No.2 と No.3 の両供試体の活荷重たわみは、Step2 開始直後は Step1 終了時よりも小さく、そこから 5 千回までは急激に増加する推移となった。供試体を再設置したことで供試体と支点部がなじむまでに回数を要した可能性がある。また、ベース床版が一部補修材と置き換わったことで、断面内の応力分布が変化し、Step1 では生じなかった箇所へ新たなひび割れが発生したことも考えら

れる。なお、補修前後を比べると、No.2の活荷重たわみは2.55mm→1.78mm(0.77mm回復)まで戻り、急増後は2.0~2.2mm程度で推移したことから、補修前に比べ剛性の向上が見て取れる。一方、No.3の活荷重たわみは2.32mm→1.97mm(0.35mm回復)とたわみの回復量がNo.2より小さく、走行中の変化も比較的大きく推移し、2.5mm程度まで増加した。前述のはつり深さ(修復材断面高さ)の差やブレーカーの打撃で生じたひび割れが影響した可能性が伺える。

Step3では、荷重が10kN増加することから、いずれの供試体も載荷初期においてたわみの増加が確認されたが、以降10万回走行するまで、たわみは横ばいで推移した。しかし、No.1ではStep終盤で下面から漏水が生じ、一方でNo.2とNo.3供試体においては漏水が生じなかった。これは、補修材上面や界面で変状が生じなかったことを示唆している。

Step4ではさらに荷重が220kNまであがり、疲労が大幅に促進される。No.1無補修供試体は、走行直後からたわみが大幅に増加し始めた。約5,000回を過ぎ明らかに荷重を保持できなくなり、走行範囲で押し抜きせん断破壊に至っている。No.2とNo.3は荷重を上げて走行し始めた直後こそNo.1同様にたわみは急増したが、1万回走行時点でやや落ち着いた推移に変化した。その後、活荷重たわみは横ばいであったが、No.2は約10万回、No.3では約4万回以降、下面のひび割れから漏水が始まり、ベース床版が部分的に大きく剥落しそうになった段階で載荷時たわみが急増した。回数は違いますが両供試体とも同じような変化を生じた段階で走行を止め、破壊とした。最終的に、各供試体の破壊回数は表-6に示す回数となった。

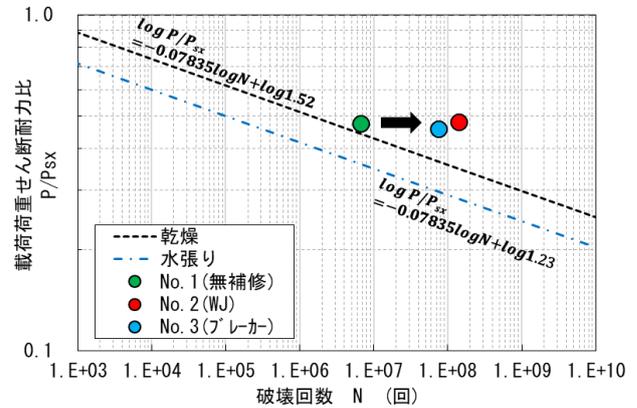
図-7 S-N 関係図

図-7には、本試験結果と松井式を示す。No.1はS39床版であり、松井式近傍に位置するが、No.2とNo.3は松井式以上の回数を示している。これには、二つの要因が考えられる。一つは、床版断面の圧縮領域

に位置する補修材のせん断強度が、ベース床版より優れていた可能性があること、もう一つは、物質透過抵抗性に優れた補修材を使用したことで、湿潤状態における疲労の促進が抑制されたものと類推される。

表中の P_{sx} は補修断面もすべてベース床版の物性と仮定したものである。No.1の換算回数を1とした場合、No.2は約21倍、No.3は約11倍の疲労寿命であった。

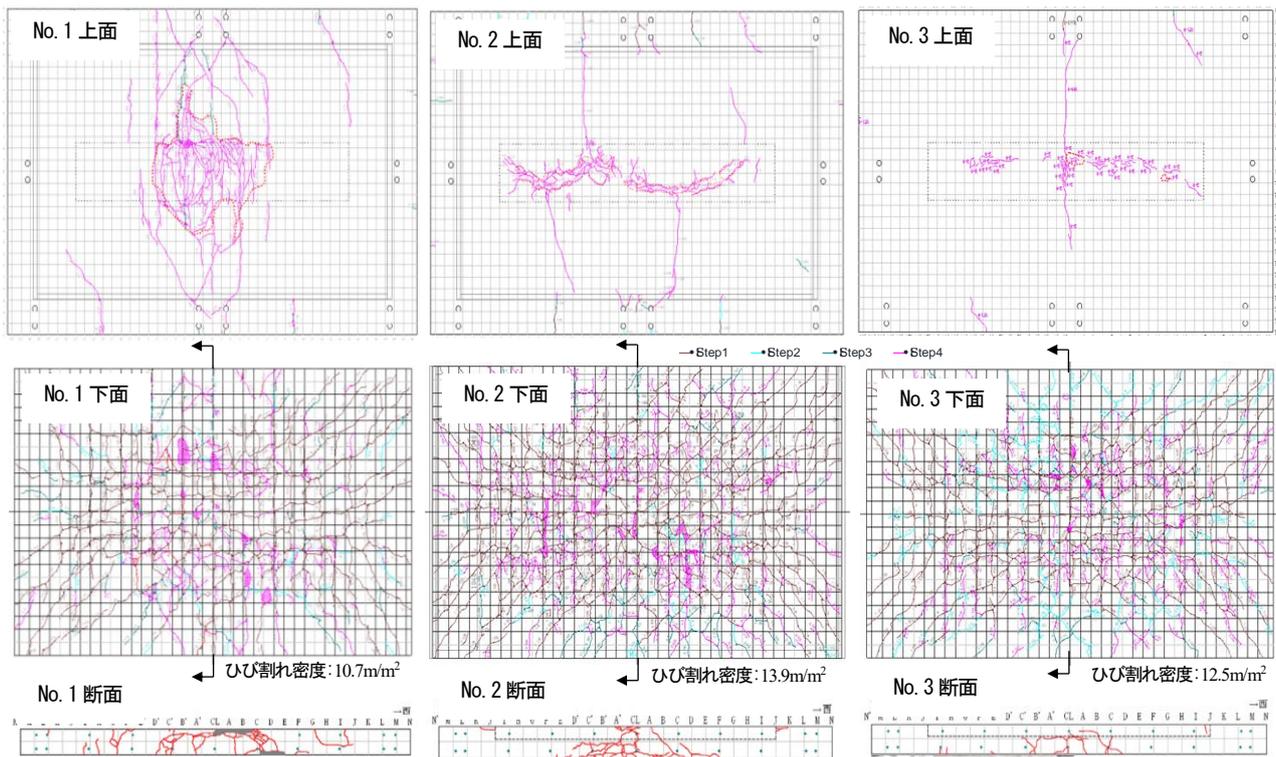
図-8 各供試体のひび割れ性状

図-8に各供試体の上面、下面、中央直角断面のひび割れ性状を示す。No.1供試体は、下面ひび割れ網が形成されたのち上面部までひび割れが貫通し梁状化し、押し抜きせん断が生じていた。一方、No.2、No.3供試体は、No.1供試体と比べ、下面のひび割れ網の密度が図中に示すように高くなった。特にStep4以降、それまで形成されてきたひび割れの格子内で、新たな細かいひび割れが主筋方向に生じたことが確認されている。切断面内のひび割れも、No.2は補修材に深、ベース床版部分のひび割れが多く存在していることがわかる。また、下面から伸びたひび割れの多くは補修材との境界に到達せず、界面近傍のベース床版で平行に連続しており、No.1のそれとは異なる。上面においても、No.2とNo.3は、橋軸直角方向へ数か所ひび割れが生じたが、図の上下方向には貫通せず、走行範囲のあたりで留まっており、梁状化が明確に生じた様子はなかった。また、上面の走行範囲中央に、走行軸に沿って連なるひび割れが確認された。上面のひび割れは必ずしもベース床版側のひび割れと貫通はしておらず、補修材表面に層状に生じていることから、圧壊状態であったと推察される。押し抜きせん断破壊とならなかった要因として、プライマーや接着剤の影響が考えられる。図-9には、No.3の走行試験後に、床版中央付近から採取したコアの状態を示す。前述のとおり、補修

- ② 無補修供試体は上面からの押し抜きせん断破壊であったのに対し、上面補修供試体はベース床版に損傷が集中する傾向がみられた。また、試験後の切断面からは、補修界面や上面補修材にひび割れが少ないことが確認された。低弾性で靱性に優れ、遮水性等に優れた上面補修材料の特性が発揮されたことが疲労耐久性の向上に寄与したものと考えられる。

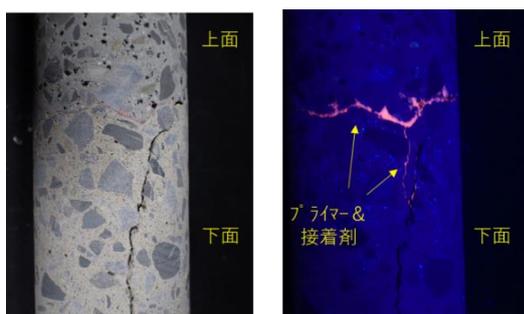
図-9 界面とマイクロクラックへの樹脂浸透状態

界面に用いたプライマーと接着剤には蛍光顔料を混入している。図のように、肉眼では認識できないほど細かいマイクロクラックにまで樹脂が浸透していることがわかる。さらに、下面から上面方向へ伸びる大きな曲げひび割れは、マイクロクラックに到達後、進路を変えて伸びた様子が確認できる。以上より、接着剤による界面の付着力強化とプライマーによるマイクロクラックの閉塞の効果で、断面全体が押し抜かれなかったものと考えられる。
