報告

半断面床版取替工法を用いた大谷橋の施工

大谷橋の床版取替え施工では、架橋地点の条件による制約から、常時片車線を供用させた状態で片車線ごとに施工する「半断面床版取替工法」が採用された。本橋の施工に際しては、供用車線との境界に専用の仮設防護柵を設置し、片持ち状態で供用される既設床版に対して損傷程度を考慮した対応を行った。また、構造系が変化する各段階で実橋の載荷試験を行い、挙動を把握するとともに品質、安全性の確認を行った。

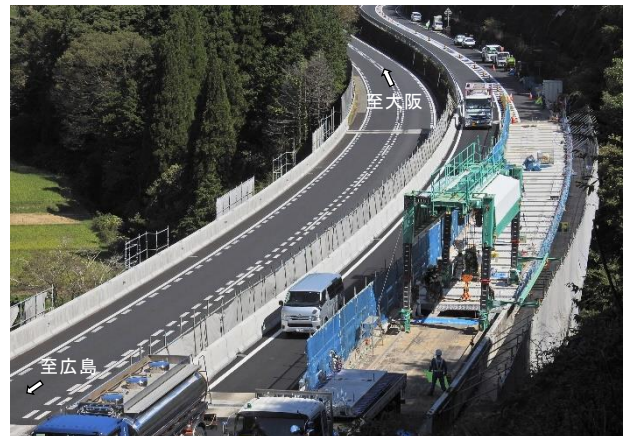
写真-1 大谷橋施工状況(下り線2期施工)

本橋は上下線に高低差があり、インターチェンジに近い架橋位置であったことから、一般的な対面交通規制による施工ではなく、片車線規制による半断面床版取替工法¹⁾が採用された(写真-1)。同工法による工事は、中国自動車道道谷第二橋上り線にて実施されている²⁾が、これは全面交通規制のもと試験的な施工が行われたものであり、常時片車線を供用した適用は本橋が初となる。

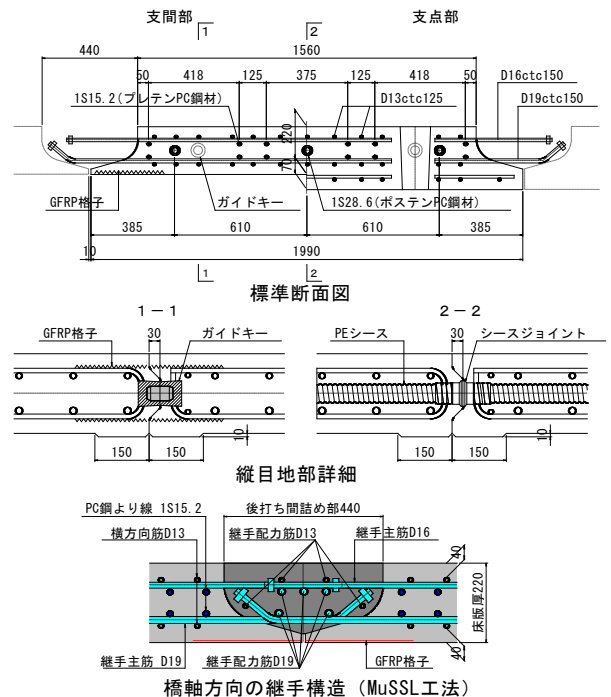
図-4 床版構造

図-4に本橋の床版構造を示す。床版厚は220mmとし, 橋軸方向の継手構造には間詰め部の施工に底型枠が不要なMuSSL工法⁶⁾を採用した。縦目地はコンクリートせん断キー形状とし, 接合位置決めを容易とするガイドキーを配置した。ガイドキーおよび接合PC鋼材のシースは非鉄製として縦目地部の耐久性に配慮している。なお, 角欠け防止のため縦目地近傍の下面側は増厚形状とした。

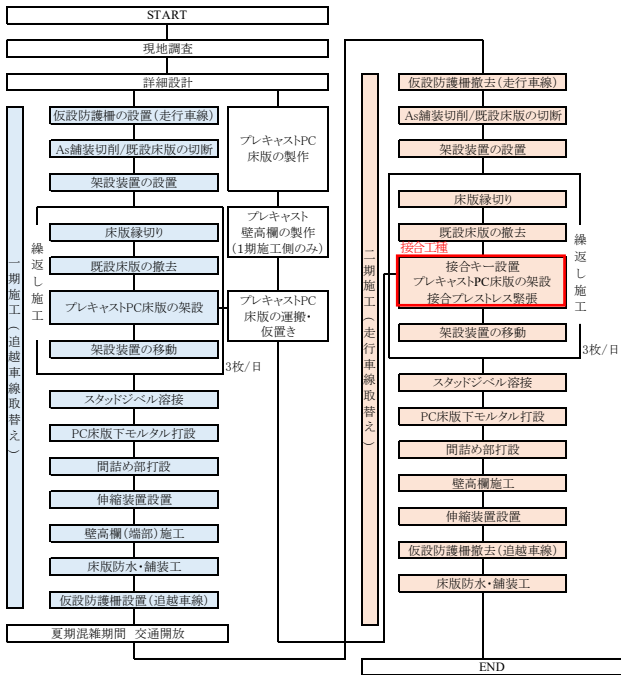
図-5 施工フロー

半断面ごとの床版取替えでは、供用車線との境界で仮設防護柵の設置、撤去を行う。既設床版の撤去およびプレキャストPC床版の架設には、専用架設機を用いて片押しで施工した。2期施工では供用車線を追越車線に切り替え、1期施工と同様の施工を行うが、供用している追越車線側の新設PC床版との接合工種が追加となる。施工フローを

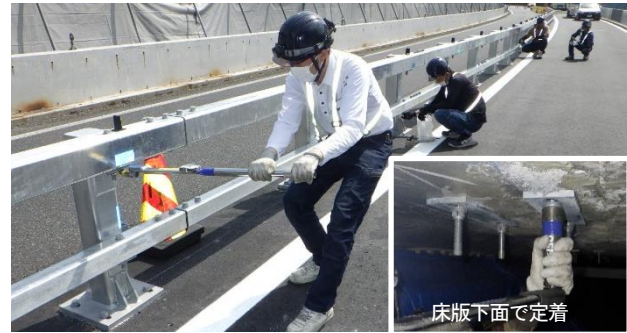
写真-5 仮設防護柵(既設床版)の設置状況

片車線規制のもと、1期施工時に供用される走行車線側の既設床版に仮設防護柵を設置した。運搬、組立ては4tユニックを用いた。支柱は、既設床版を貫通削孔し、床版下面の定着プレートとアンカーボルトで強固に固定した。写真-5に仮設防護柵の設置状況を示す。

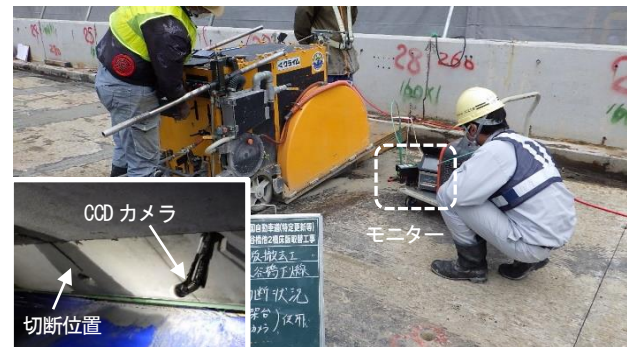
写真-6 CCDカメラによる床版下側の確認

また、カッター切断時の床版下面側の確認は従来目視で行っていたが、切断の振動によって劣化したかぶりコ

ンクリートが剥落し、目視確認者に接触するリスクがあった。そのため、本工事では CCD カメラによる画像を床版上面から確認する方法を採用した（写真-6）。

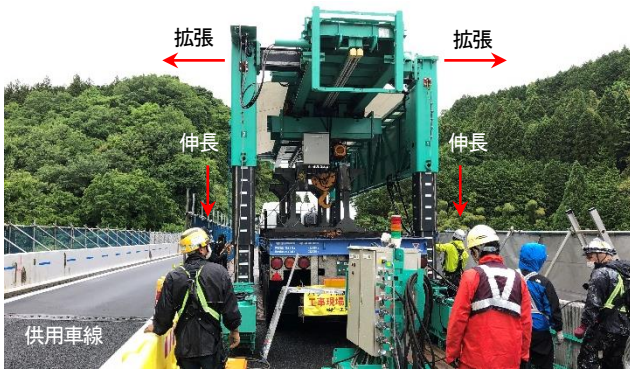
写真-7 架設機の設置

本工事では、施工スペースが 1 車線内に限定されるため、専用開発した架設機を使用した。写真-7 に架設機の設置状況を示す。本架設機は、現地にトレーラで輸送後、油圧シリンダーで支持脚が水平および鉛直に伸長して自立する。運搬車両への積込み、積下ろし、設置を架設機自身で行えるほか、自動水平調整機能を有しているため、多様な橋面勾配にも安全に対応できる構造となっている。

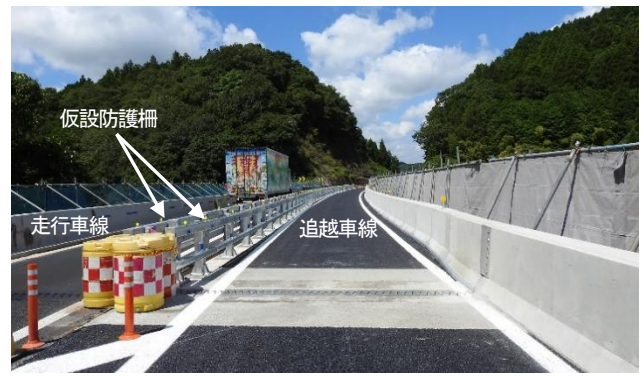
写真-9 盆休み（夏期混雑）期間の状態

取り替えた追越車線の PC 床版と、走行車線の既設床版とは 60mm 程度の高低差があり、限られた工程の中で車線間の乗入れを行う切回し処理は対応が難しいと判断した。そのため、1 期施工完了後、取替えが完了した追越車線側の新設床版にも仮設防護柵を設置し、夏期混雑期間中は走行および追越車線を仮設防護柵で分離した状態で交通規制の解除を行った。写真-9 に盆休み（夏期混雑）期間の状態を示す。

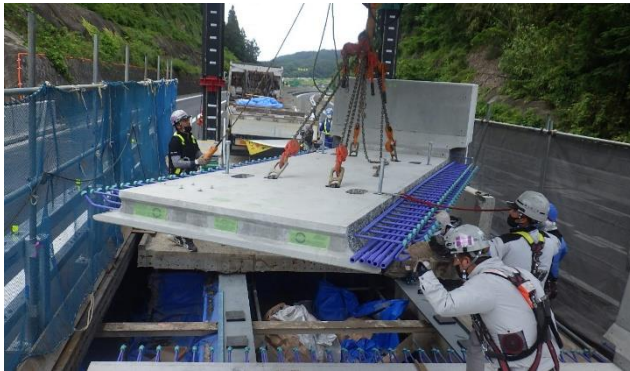
写真-8 追越し側床版の架設状況

プレキャスト PC 床版の架設は、架設機を使用して行った。壁高欄が片側に構築された状態での架設となるため、あらかじめ重心位置を想定し横断勾配をレバーブロックで調整後架設した。写真-8 に架設状況を示す。

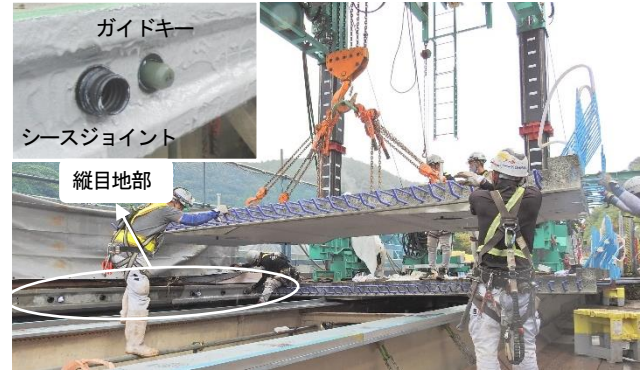
写真-10 走行側床版の架設状況

走行側車線のプレキャスト PC 床版の架設では、縦目地部に配置したガイドキーにより、正確な位置決めと迅速な架設作業を可能とした。接合面に専用の高い弾性率を有するエポキシ樹脂系の接着剤を塗布し、架設機にて接合位置近傍まで吊り下ろし、レバーブロックで引き寄せて接合した（写真-10）。接合完了後、接合 PC 鋼材を走行車線足場より人力で挿入し、所定のプレストレスを導入して分割架設した床版を一体化した。
