論文

UHPFRC で上面を打ち替えた RC 床版の耐疲労性の評価

橋本理*, 越川喜孝**

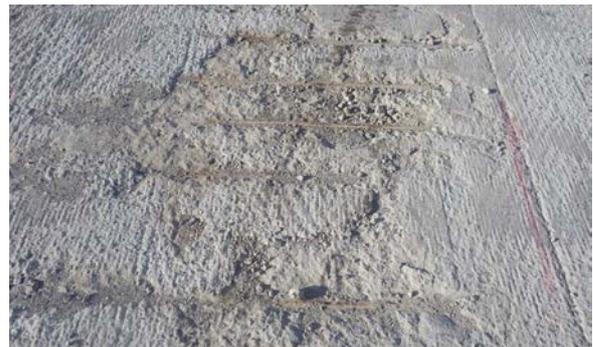
写真-1 RC床版上面劣化状況の一例

近年、鉄筋コンクリート製の道路橋床版 (以下、RC 床版) では、写真-1 に示すような床版上面における劣化や、それに伴う内部鉄筋の腐食、遊離石灰の漏出等の進行が確認されており、床版としての耐荷力低下が大きな社会問題となっている。RC 床版の劣化は交通荷重の繰返し作用とコンクリートのひび割れ内部に浸透した水の相互作用によって促進されるものと考えられている。すなわち、コンクリートのひび割れ内部に水が浸入することで、ひび割れの進展やひび割れ内部のすり磨き作用による損傷、内部鉄筋の腐食、凍害等による劣化が促進され、RC 床版の耐荷力が急速に低下する。したがって、RC 床版に発生する劣化の進行を防止するためにはコンクリートのひび割れ内部に浸入する水の制御が最大の課題とされている。

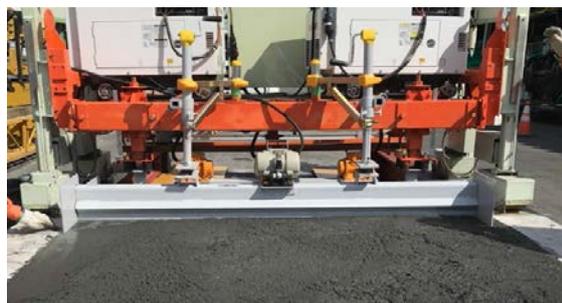
写真-2 UHPFRC の締固め状況

UHPFRC による上面打替え範囲は幅 2.2m, 長さ 4.5m, 厚さ 50mm とした。RC 床版上面を深さ 50mm までウォータージェットにて除去した後, 打継面を湿潤状態として UHPFRC を打込んだ。UHPFRC の締固め状況を写真-2 に示す。UHPFRC の施工目地部には鋼繊維が架橋しておらず耐久性上の弱点となることが想定されたため,

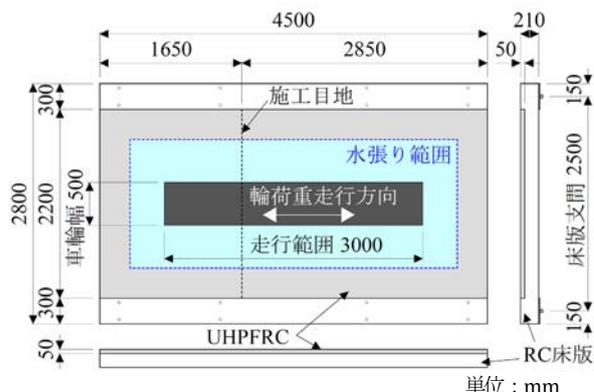
図-1 供試体形状と寸法

図-1 に供試体形状と寸法を示す。上面を UHPFRC で打ち替える前段階における RC 床版の寸法は幅 2.8m, 長さ 4.5m で, 床版厚さは実際に S47 道示に準拠して供用された床版⁴⁾を参考に 210mm とした。表-5 に RC 床版の配筋仕様を示す。鉄筋配置は主鉄筋を外側に配置しており, かぶり厚は 30mm とした。

輪荷重走行試験は、供試体上面に載荷版を一行に並び、その上に鉄輪を走行させることにより載荷を行った。鉄輪の走行範囲は図-1 に示すとおりである。供試体の支持条件は、長辺方向の2辺を単純支持とし鉛直方向の変位のみ拘束した。また、短辺方向の2辺は端桁による弾性支持とし変位を拘束することで短辺からの曲げ破壊を防止した。試験中の計測項目は、輪荷重走行試験の各段階で実施する静的載荷時の床版たわみおよびひび割れ分布である。

予備載荷後の供試体を試験機から降ろし、上面を図-1 に示すとおり UHPFRC で打ち替えた後、再度試験機に設置し輪荷重走行試験を行った（以下、本載荷）。本載荷では、輪荷重走行下における UHPFRC の防水性を検証する目的で、本載荷開始時より供試体上面に水を張った条件で載荷した（図-1）。載荷は階段状荷重漸増載荷による方法とし、157kN から開始後、走行回数 4 万回毎に荷重を 19.6kN ずつ増加させた。ただし、載荷荷重が 250kN に達した段階では、耐用年数 100 年相当の走行回数（乾燥条件）として提案されている 10 万回⁶⁾を採用しており、その後は表-9 に示す載荷方法とした。輪荷重走行試験の状況を写真-4 に示す。

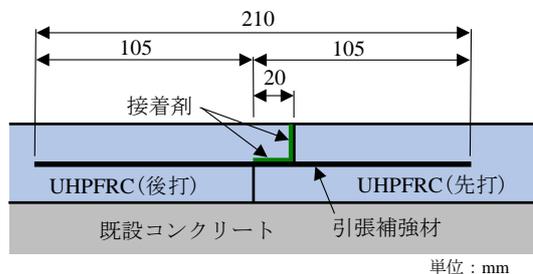
図-2 UHPFRC 施工目地の処理

本実験では図-1 に示す位置に UHPFRC の施工目地を設け, 図-2, 写真-3 に示す目地処理を施した。接着剤塗布面には UHPFRC (先打) 打込み時において表面に凹凸を有する特殊な織布を張付けた布張り型枠を用いており, 接着剤や UHPFRC (後打) との付着性状の向上が図られている。また, 引張補強材として FRP 格子筋を設置した。接着剤および引張補強材の仕様を表-6, 表-7 に示す。

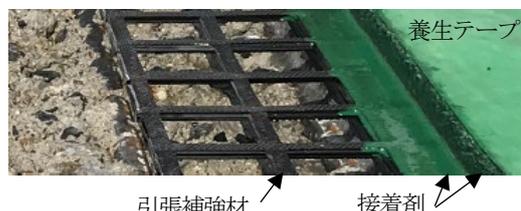
写真-3 UHPFRC 施工目地の処理状況

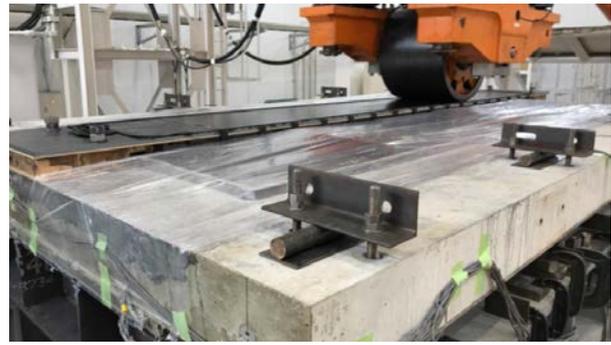
写真-4 輪荷重走行試験状況（本載荷）

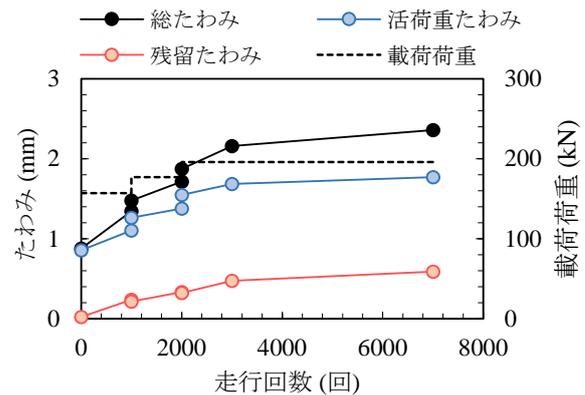
図-3 たわみと走行回数の関係（予備載荷）

図-3 に供試体中央におけるたわみと走行回数の関係を示す。載荷荷重の増加とともに活荷重たわみと残留たわみがいずれも増大していることが分かる。図-4 に予備載荷後における供試体下面のひび割れ発生状況を示す。供試体下面のひび割れは亀甲状に進行しており、その間隔は 500mm 以下であった。また、図中赤枠で示す範囲（供試体中央、1m×1m）で算出されたひび割れ密度は 8.8m² であり、一般に使用限界状態⁷⁾とされている

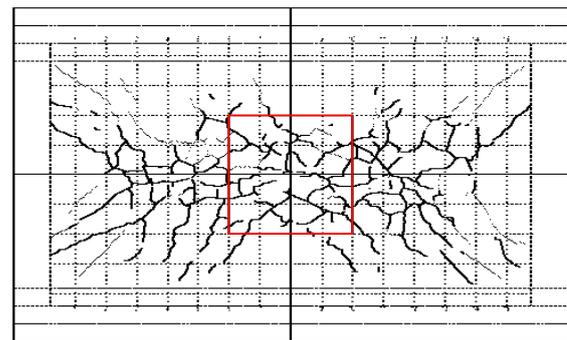
赤枠はひび割れ密度算出範囲 (1m×1m)

図-4 予備載荷後のひび割れ発生状況（下面）

10m/m²にかなり近い値となった。ひび割れ密度は算出範囲の設定や対象とするひび割れ幅の考え方によって個人差が入りやすいとされているが⁷⁾、これらのことを考慮しても供試体には十分な劣化が生じていると判断した。

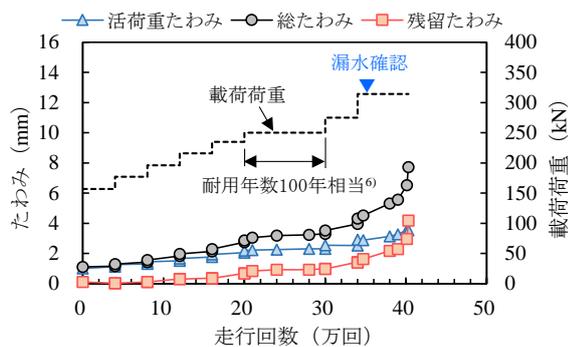
図-5 たわみと走行回数の関係

図-5 に本載荷時におけるたわみと走行回数の関係を示す。たわみは、本載荷の各段階で輪荷重走行を停止し、その時点の載荷荷重まで静的載荷を行った際に供試体中央に生じたたわみを示している。供試体下面からの漏水は、載荷荷重 314kN で 7000 回走行した時点にて確認されており（写真-5）、耐用年数 100 年相当走行回数⁹⁾の完了時点での漏水やたわみの急増は生じなかった。このことから、同時点において UHPFRC とコンクリート間への浸水はなく、両者の一体性は保持されていたものと推察される。漏水確認後には残留たわみの進展が加速し、載荷荷重 314kN で 6.3 万回走行した時点においてたわみが急増したため載荷を停止した。

UHPFRC にて上面打替えを行うことによる補強効果を確認するため、予備載荷終了時および本載荷開始時における荷重 157kN 静的載荷時の活荷重たわみを比較した。その結果、前者が 1.50mm、後者が 1.01mm であり、本工法適用による供試体の剛性向上効果が確認された。

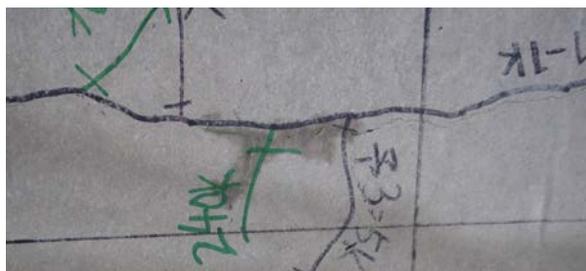
写真-5 供試体下面の漏水発生状況

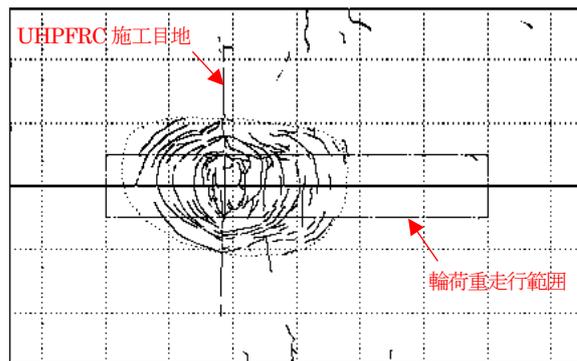
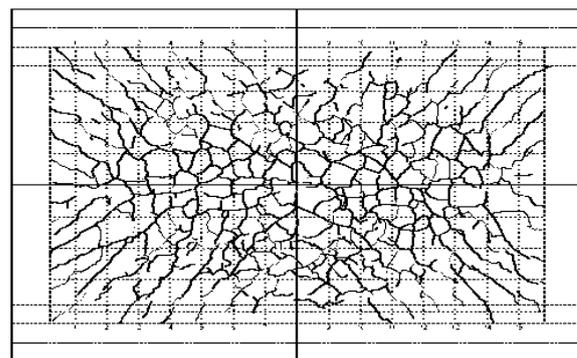
a) 供試体上面

b) 供試体下面

図-6 本載荷終了時のひび割れ発生状況

本載荷終了時（走行回数 40.3 万回）における供試体のひび割れ発生状況を図-6 に示す。供試体上面のひび割れが UHPFRC 施工目地中央付近を中心として環状に広がっている一方、供試体下面では UHPFRC 施工目地に関係なく全体的にひび割れが生じていることが分かる。このことから UHPFRC 施工目地の有無は既設 RC 床版のひ

び割れ発生分布に影響を及ぼさないと判断されるが、輪

荷重走行時における供試体下面からの漏水は UHPFRC 施工目地直下付近で最も多く観察された。したがって、供試体上面からの浸水は UHPFRC 施工目地およびその近傍に生じた UHPFRC の貫通ひび割れを通じて進行したと推察される。

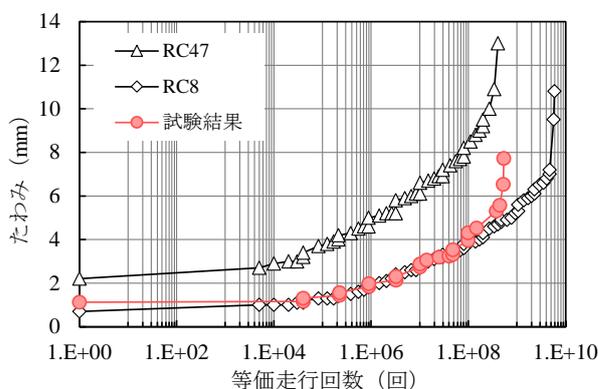
図-7 たわみと等価走行回数の関係

図-7 に本載荷時におけるたわみと等価走行回数の関係を示す。たわみは、各荷重段階で静的載荷を与えた際の供試体中央における総たわみであり、既往の試験結果として昭和 47 年および平成 8 年制定の道路橋示方書に準拠した RC 床版の輪荷重走行試験結果⁸⁾（以下、RC47 および RC8）も比較のために併記した。図-7 を参照す

ると、本実験は供試体上面に水張りをした条件で行った

にも関わらず、乾燥条件で実施された RC47 と破壊時の等価走行回数に大差がないことが分かる。このことは、輪荷重走行下においても UHPFRC の防水効果が保持されることを示唆しているが、UHPFRC が供試体に及ぼす補強効果については、供試体に使用されたコンクリートの圧縮強度も考慮に入れて検討する必要がある。コンクリートの圧縮強度は本実験で 27.4N/mm^2 であったのに対し、RC47 および RC8 はそれぞれ 36.3N/mm^2 、 33.1N/mm^2 である。

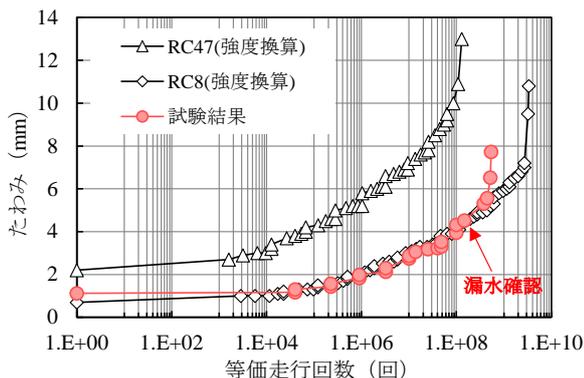
図-8 たわみと走行回数の関係 (強度換算後)

図-8 は、以下に示す既往の疲労強度式⁷⁾を用いて、RC47 と RC8 の等価走行回数を本実験のコンクリート圧縮強度に合わせて換算して整理し直したものである。

本実験では図-8 に示す位置 (等価走行回数 1.48×10^8 回付近) において供試体下面に漏水が確認されたが、それ以前の供試体中央たわみは RC8 と同程度となっており、UHPFRC 上面打替え前の供試体が RC47 相当であることを考慮するとたわみが大幅に抑制されていることが分かる。これは、輪荷重走行下において静弾性係数の大きい UHPFRC とコンクリートの一体性が保たれることにより供試体断面の中立軸が上面側に移動したためと推察される。漏水発生後は、走行回数の増大とともに UHPFRC とコンクリート間への浸水量が増加し、徐々に両者間の界面に剥離が生じてたわみが急増したと考えられる。

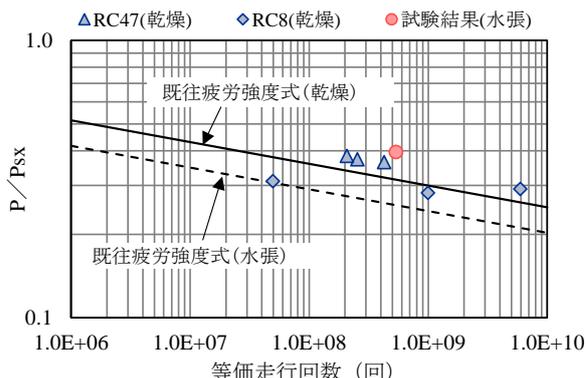
図-9 RC 床版の S-N 曲線

図-9 に既往の輪荷重走行試験結果から得られた乾燥条件および水張条件における RC 床版の S-N 曲線⁷⁾を示す。図中には、本実験結果および既往の試験結果⁸⁾も併記した。同図を参照すると、本実験結果は乾燥条件の S-N 曲線や既往の試験結果 (RC47) に比べて上方にプロットされており、上面を UHPFRC で打ち替えることによる防水・補強効果が実証されたと判断される。

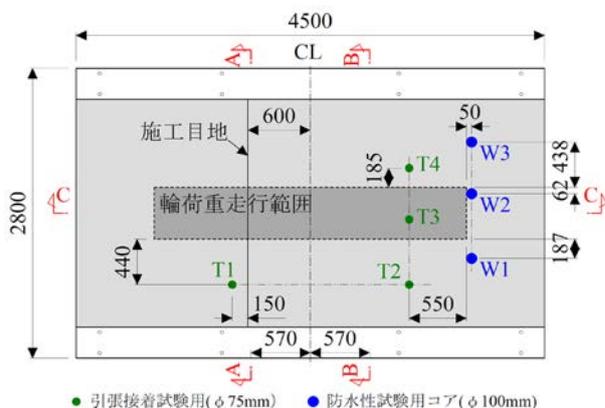
図-10 切断とコア供試体の採取位置

輪荷重走行試験後における供試体の状態を確認する目的で、図-10 に示す A-A・B-B・C-C の 3 断面で供試体を切断するとともに、T1~T4 (引張接着試験用) と W1~W3 (防水性試験用) の 7 箇所コア採取を行った。直径はそれぞれ 75mm、100mm である。

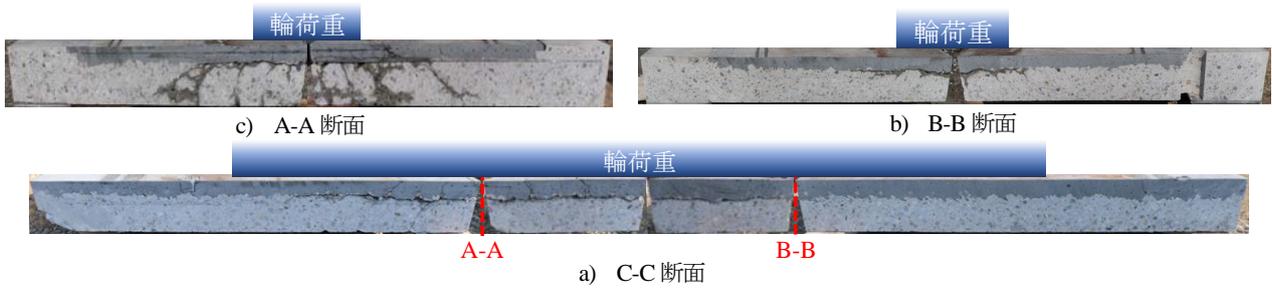
写真-6 試験後における供試体の切断面

写真-6 に供試体の切断面を示す。供試体のひび割れは UHPFRC 施工目地近傍 (A-A 断面) で多く生じており、輪荷重両端部付近では UHPFRC のひび割れも確認された。一方、供試体中央を挟んで A-A 断面と対称位置の B-B 断面では、UHPFRC とコンクリート間に剥離が生じているもののコンクリート部のひび割れは A-A 断面に比べて非常に軽微であった。また、長手方向の C-C 断面を参照すると、A-A 断面との交差部付近で UHPFRC とコンクリートの剥離が顕著で UHPFRC のひび割れも確認される。これらのことと図-6 に示した供試体上面のひび割れ分布を併せて考慮すると、供試体の破壊は UHPFRC 施工目地付近を中心とする押抜きせん断破壊であったと判断される。すなわち、輪荷重走行の影響により UHPFRC 施工目地部より浸水が始まり、徐々に UHPFRC とコンクリートの界面やコンクリート内部の劣化が進行し破壊に至ったと推察される。

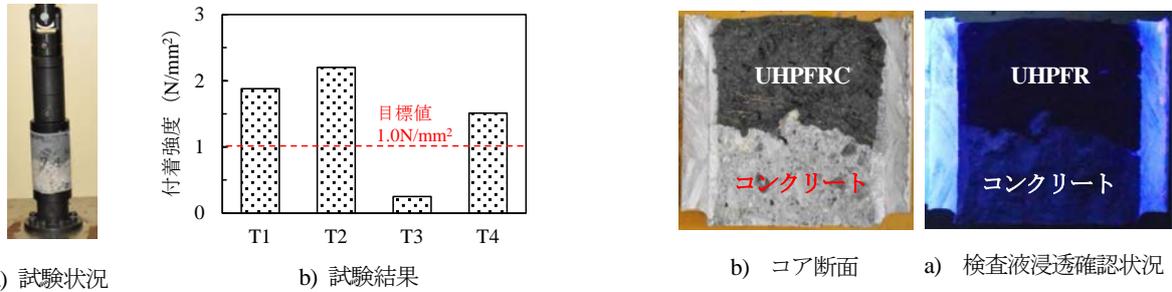
図-11 引張接着試験

図-11 にコアの引張接着試験の状況と結果を示す。引張接着試験は、NEXCO 試験方法⁹⁾ (試験法 434) に準じて行っており、図中の目標値は、床版上面増厚工における付着強度の基準値¹⁰⁾である。試験の結果、全ての供試

体において破断面はコンクリート部であり、輪荷重走行範囲直下の T3 のみ目標値 (1.0N/mm²) を下回る結果となった。これは、輪荷重作用下において UHPFRC とコンクリートの一体性が保持されているものの、T3 では荷重作用範囲直下であることから、コンクリート部に微細ひび割れ等の劣化が進展していたためと推察される。
