論文

段差を有する道路橋ジョイント付近の防水層に生じる応力状態の分析

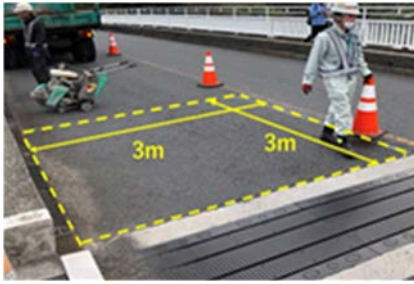
図-3 舗装防水工施工範囲

床版上面および舗装内にゲージや熱電対を設置するため、図-3 に示すようにジョイントから 3m×3m の範囲で舗装を切削した。

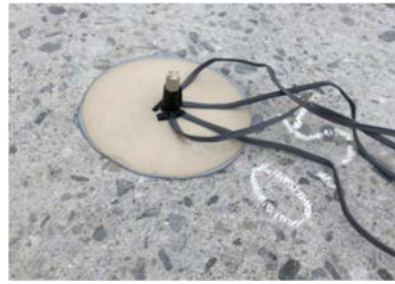
図-4 床版上面に設置したずれ検知棒

ひずみゲージは舗装内でのアスファルト混合物のひずみを計測するものと、荷重車の通過によって舗装・防水層・床版の層間でずれが生じているか否かを判断するためのもの（以後、ずれ検知棒と表記する）の 2 種類である。アスファルト混合物のひずみは、両端部を 90°に折り曲げたアルミ棒の対面にひずみゲージ（東京測器研究所、FLA-1-11）を貼り付けることで計測した。事前検討において、両端にフックを設けることで舗装の変形との一体性があることを確認している。アルミ製の棒を選定した理由としては金属の中で実験時の温度において舗装と弾性係数が近く、熱線膨張係数がアスファルト混合物と近いためである。ずれ検知棒の設置の様子を図-4 に示す。直径 100mm の底板に直径 8mm、長さ 30mm の円柱状の突起部が一体となっている。材質として PEEK（ポリエーテルエーテル）樹脂を選定した理由として、実験時の温度において舗装の弾性係数に近いこと、舗装敷設時の高温（最高温度 180°C程度）に耐えられるということが挙げられる。底板をコンクリート床版上面にエポキシ樹脂で貼り付け固定した。設置位置はジョイントから 0.5m および 2m の位置（橋軸直交方向は中央から 1.5m）である（図-5）。円柱状の突起部には橋軸方向および橋軸直角方向それぞれ 1 対、計 4 枚のひずみゲージを鉛直方向、底板から高さ 10mm 位置に貼り付けた。
