道路橋床版の薄層上面増厚工法における増厚材の材料特性に関する検討

前田洋平\*, 関口幹夫\*, 笹木俊一\*

\*東京都建設局土木技術支援・人材育成センター（〒136-0075 東京都江東区新砂 1 丁目）

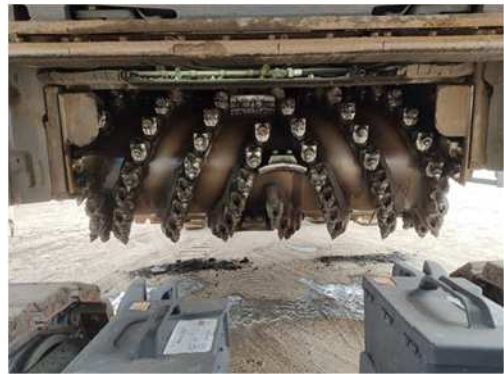
(1) 通常切削

使用した切削機について、試験体1は一般的な大型切削機を用い、切削ドラムは幅2mでビット間隔15mm（通常切削：写真-1（1））である。試験体2は通常切削よりビット間隔が狭いファインミリング（FM）切削機を用い、切削ドラムは幅2mでビット間隔8mm（FM切削：写真-1（2））である。試験体3は構造物端部の狭隘部等に用いられる小型切削機を用い、切削ドラムは幅0.35mでビット間隔15mm（通常切削）である。

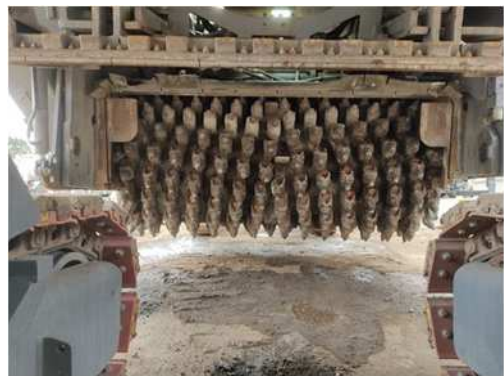
(2) ファインミリング（FM）切削  
写真-1 切削機（切削ドラム）

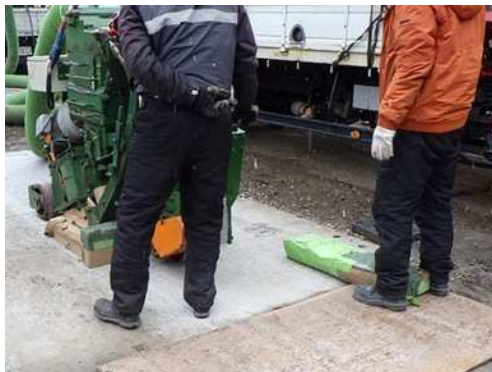
(1) ショットブラスト（SB）研掃

写真-2 試験体上面の研掃状況

切削後に行った研掃作業は、スチールショットブラスト（SB）研掃の場合は投射密度を150kg/m<sup>2</sup>、

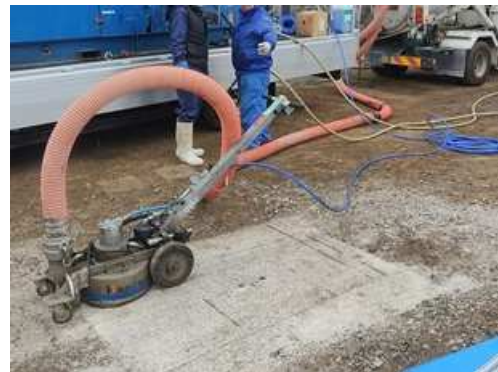
(2) ウォータージェット（WJ）研掃

ウォータージェット（WJ）研掃の場合は吐出圧力を200MPaに設定して行った（写真-2）。

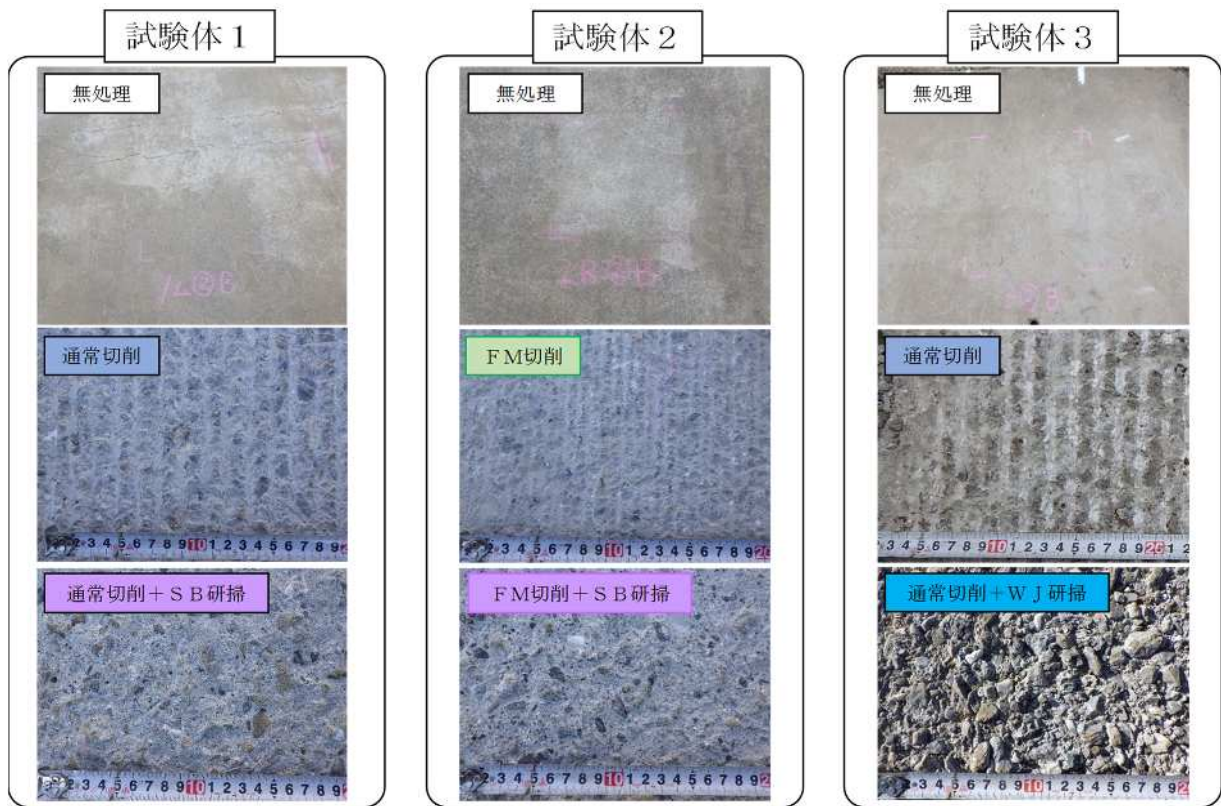
写真-3 切削及び研掃後の床版上面状況

床版試験体の上面の状況を、下地処理前(無処理)、切削後、研掃後の3段階に分けて写真-3に示す。

切削作業により切削ドラムのビット幅程度の溝が、試験体上面に削られていることが確認できる。また、その後の研掃作業により切削で生じた溝はなくなり、特にWJ研掃後は、骨材がはっきりと見える程度までモルタルが除去されている状況を確認できる。

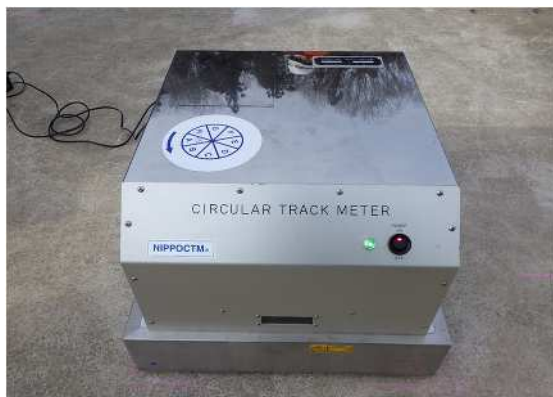
写真-4 回転式きめ深さ測定装置 (CTメータ)

床版試験体の下地処理状況を評価する方法として、サンドパッチ法等各種方法があるが、本下地処理では、写真-4に示す回転式きめ深さ測定装置(CTメータ)によりきめ深さを計測した。その結果を図-3に示す。

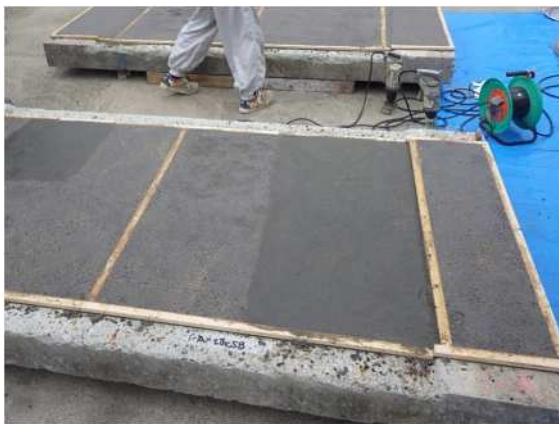
(1) 増厚材A

写真-5 増厚材施工後の状況

増厚材Aは不飽和ポリエステル樹脂に骨材を混合させたレジンコンクリートで、繊維等の補強材は含まれていない。乾燥状態の接着面にビニルエステル製のプライマーをローラー刷毛で塗布してから増厚材を施工した。

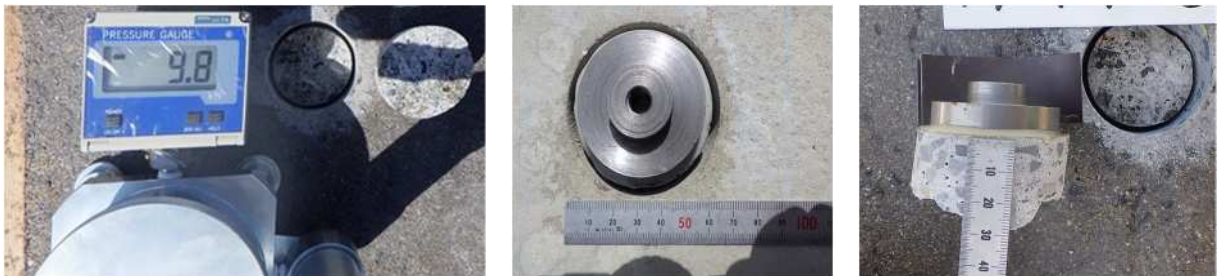
写真-6 付着強度試験状況

増厚材を施工した面から深さ約 40mm (増厚材 20mm + RC 床版試験体 20mm) のコア切れ込みを入れ,  $\phi 50\text{mm}$  の鋼製治具を増厚材表面に接着させて, 建研式引張試験機により増厚材と RC 床版試験体との付着強度を測定した (写真-6).

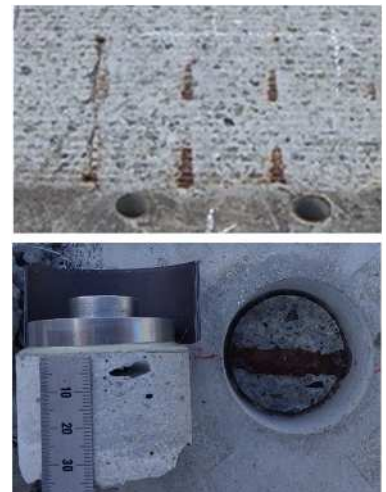
写真-7 増厚材鉄筋影響箇所

増厚材 B の施工箇所の一部で、下地処理により床版の上鉄筋が露出または鉄筋被りが極端に薄い箇所が生じた（写真-7）。約 20 年の長期間屋外暴露の試験体であったことから鉄筋には錆が生じており、当該箇所の付着強度は鉄筋の影響を受けない箇所と比較して低かったことから、錆の影響によるものと考えられる。また、試験体 1 より試験体 2 の付着強度の方が全体的に低い傾向にあるのは、表-1 のとおり RC 床版試験体母材の圧縮強度が異なることが影響していると考えられる。
