## 第4章 レーザークリーニング処理を施した塗装鋼板の耐久性評価試験

### 4.1 はじめに

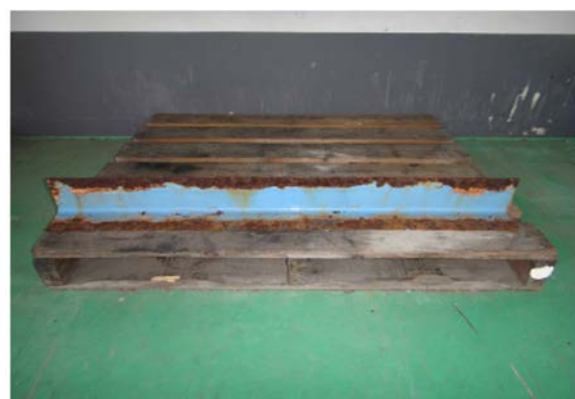
図 4.2.1 屋外暴露試験用 CT 鋼

実橋で発生している顕著な腐食（孔食やこぶ状、層状のさびなど）を再現することは困難であるため、実橋で使用されていた部材を用いて屋外暴露試験を行うこととした。使用した鋼材は高知県の海岸沿いに架かる橋梁において、腐食により部材の交換工事を行った際に撤去した下横構であり、図 4.2.1 に示すような形状に切断したものである<sup>4)</sup>。施工当時の塗装仕様は不明であるが、下塗りに鉛系さび止め塗料、上塗りに長油性アルキド樹脂塗料を塗装した外面用塗装系 A で施工されたものと推測する<sup>6)</sup>。

(a) 断面図

(b) 外観

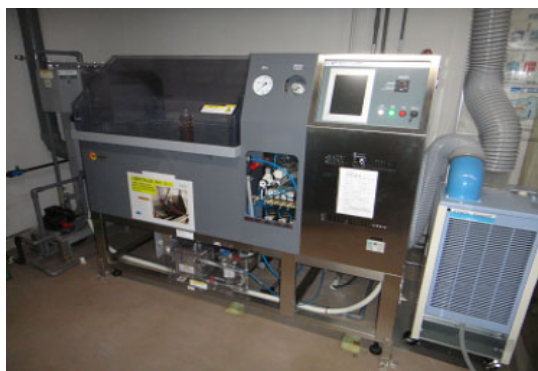
図 4.3.4 複合サイクル試験装置

JIS K 5600-7-9 に準拠し、塗料の耐久性試験として一般的な JIS K 5600-7-9 付属書 1（規定）のサイクル D（1 サイクル：塩水噴霧  $30\pm 2^{\circ}\text{C}$  0.5 時間→湿潤  $95\pm 3\%RH$  1.5 時間→熱風乾燥  $50\pm 2^{\circ}\text{C}$  2 時間→温風乾燥  $30\pm 2^{\circ}\text{C}$  2 時間）にて試験を実施し、サイクル数は 240 サイクルとした。使用した複合サイクル試験装置を図 4.3.4 に示す。

(a) 試験装置の外観

(b) 試験槽内の様子

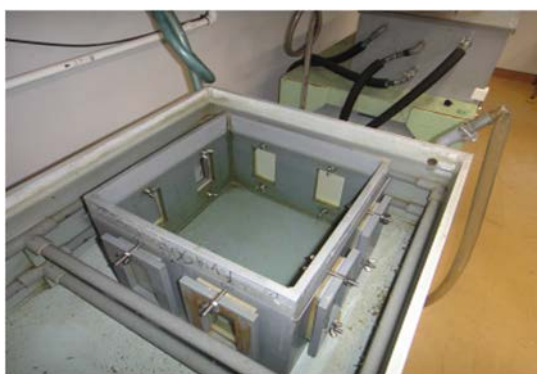
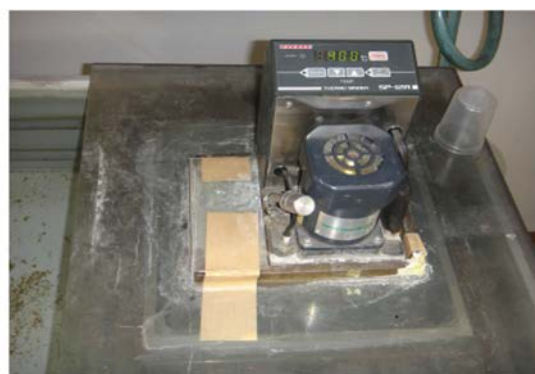
図 4.3.7 温度差試験装置の外観

(a) 温度差耐水試験装置への試験板取り付け  
(試験面：内槽側（高温側）)

(b) 試験の様子（内槽：40℃、外槽：20℃）

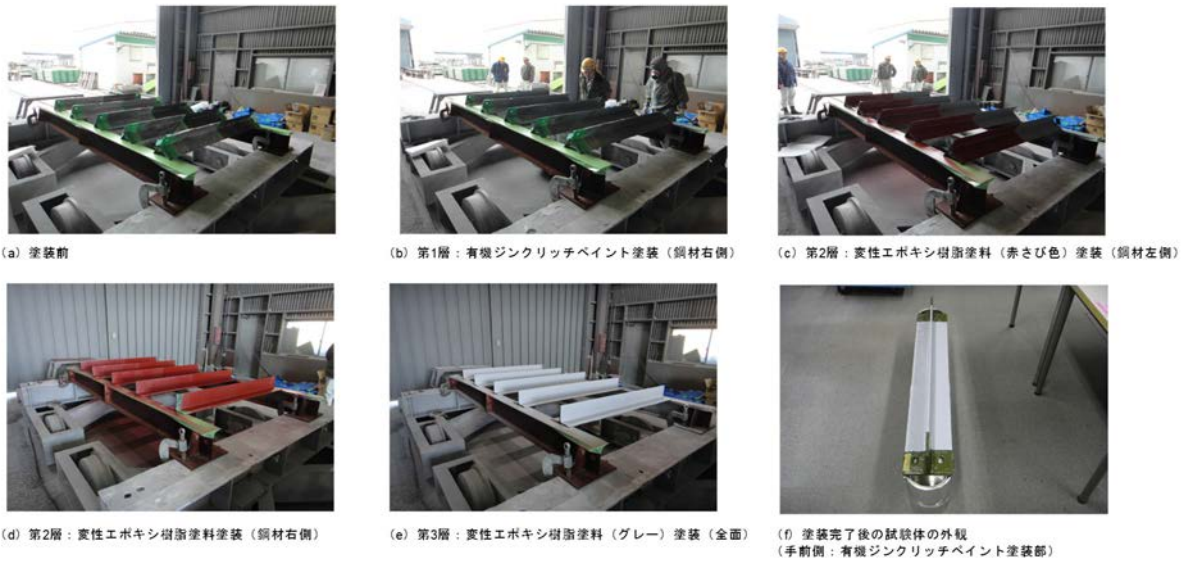
図 4.3.9 屋外暴露試験用 CT 鋼製作状況と塗装完了後の試験体の外観

CT 試験体は、レーザークリーニング処理等により表面処理を行った後、図 4.3.9 に示すように塗り分け、全面を塗装することで、有機ジンクリッチペイントの有無による防食性能、鋼材面ごとの腐食度合の違いを確認することとした。試験体作製時の状況および試験体塗装完了後の外観を図 4.3.9 に示す。

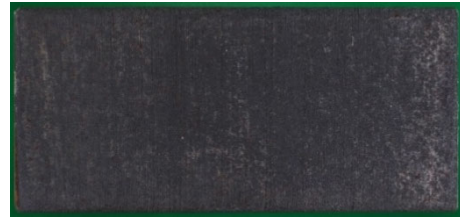
図 4.4.1 鋼板のレーザー処理前後の表面状態例

(f) パルスレーザー出力 1000W 処理後

鋼板およびCT鋼のレーザー処理条件を表4.4.1～表4.4.3に示す。レーザー出力1000Wの場合は，レーザー処理後50Wで再処理を行った。また次項で表面評価を行う試験体の処理前後の写真を図4.4.1にまとめる。それ以外は，付録A.2に添付する。

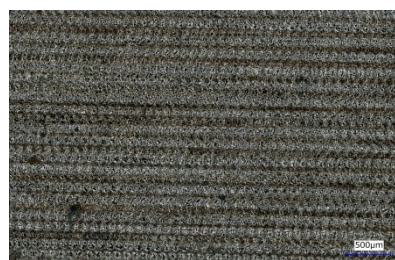
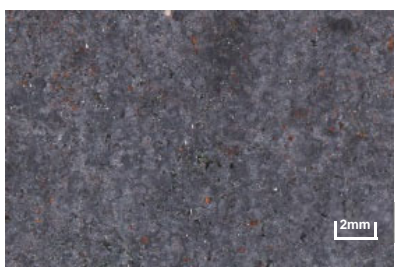
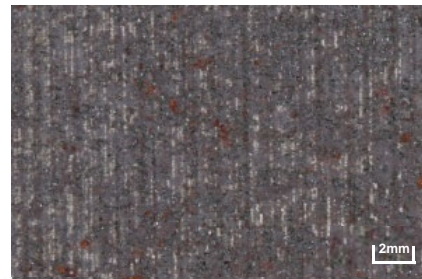
図 4.4.2 表面状態の比較

レーザー照射後の表面状態の比較を図 4.4.2 に示す。図 4.4.2(a)は、前章で実施した結果（試験体番号：K100P）で、レーザー照射痕が規則的に残る金属光沢があるのに対して、今回の試験体の図 4.4.2(b)~(d)は、スキヤニング方向に痕があり、かつ黒色に変色している状態であった。

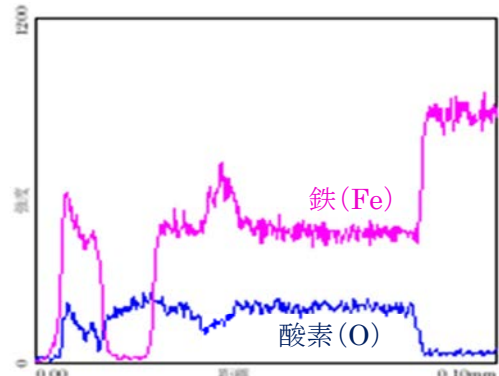
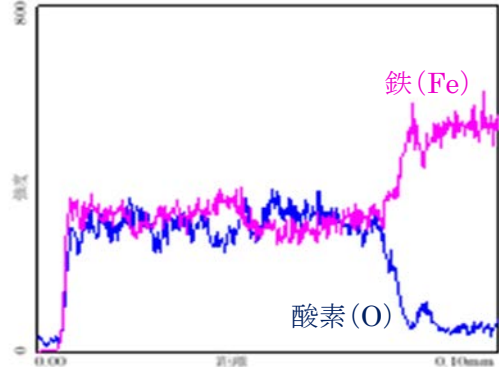
図 4.4.4 成分分析結果の比較

深さ方向への酸素量および Fe 量の計測結果を図 4.4.4 および図 4.4.5 に示す。これらの結果から前章の試験体と比較して、一定の O 量を持つ領域が確認できることから酸化被膜がはっきりと形成されており、成分分析結果からもその状態が判別可能である。また、図 4.4.5 の SEM 観察画像からもわかるように酸化被膜の厚さは場所によって大きく異なる。

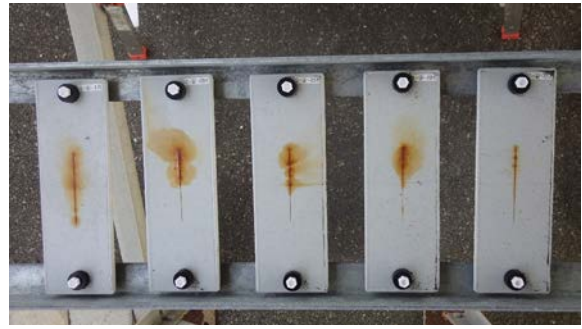
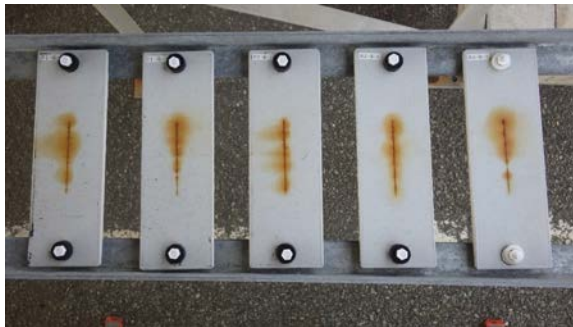
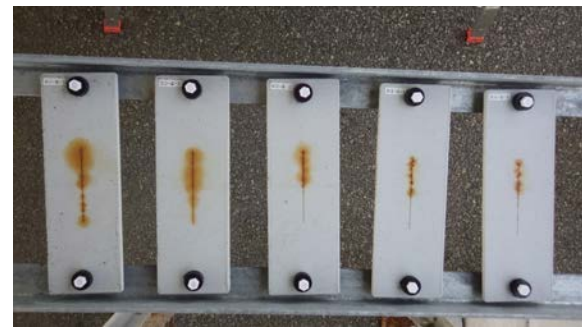
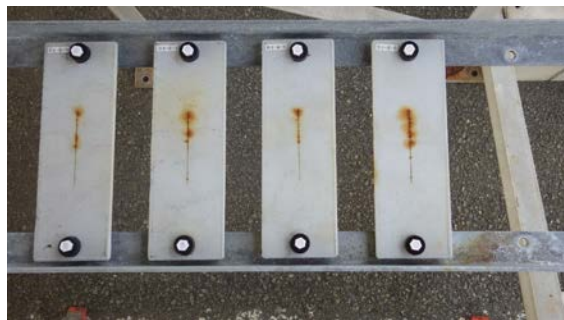
図 4.5.6 暴露試験体半年後の外観 (2020年8月8日撮影)

試験体は 1 年後までは一般部での変状は何れの条件でも発生していないが, 2 年後ではパルスレーザーの 100W と 500W で膨れが確認できた。有機ジンクなし部分のカット部における錆幅や膨れは, 比較試験体 (表 4.2.1 のレーザー処理以外の試験体) と同等の幅になっている。有機ジンクありの部分では, ブラスト処理では錆や膨れはあまり発生していないが, レーザー処理試験体は錆や膨れが発生しているものが多く, 錆幅が大きくなっている。半年後と 1 年後では大きな錆幅や膨れの進行はないと判断できるが, 2 年後では, 有機ジンクありのカット部の錆汁が一般部へ広がっている事が確認できる。

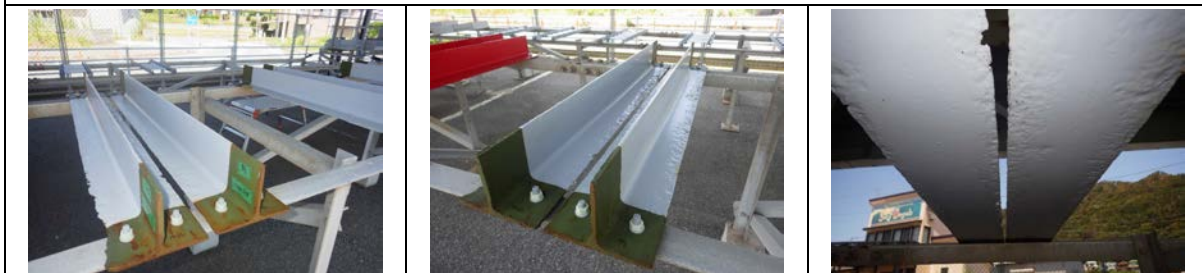
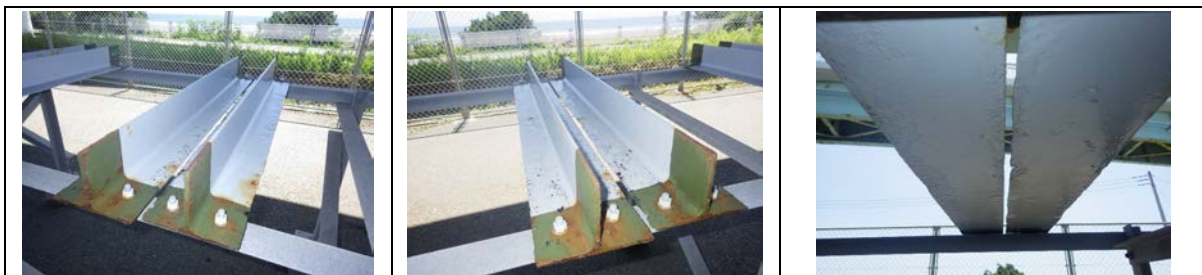
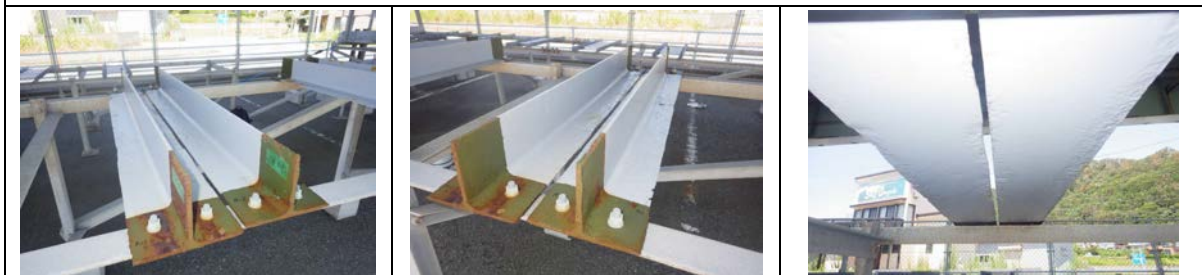
図 4.5.7 暴露試験体 CT 鋼半年後の外観（2020 年 8 月 8 日撮影）（その 1）

CT 鋼のブラスト処理やディスクサンダー処理では, 1 年経過時に錆や膨れの発生は殆どなかったが, 2 年経過で全体的に端部の錆発生が目立ってきている。CT 鋼のレーザー処理は, 有機ジンクありの部分でも錆や膨れの発生が進行していることが確認でき, CW レーザー1000+50W は全体に錆発生が見られた。試験体によって半年では多く見られなかった試験体端部の錆が, 1 年後に発生, もしくは広がっていて, 2 年経過では錆の発生が更に進行していることが確認できる。ブラスト処理の CT 鋼は, 錆の発生が他の試験体と比較して最も少ない。レーザー処理の中では, パルスレーザー500W (R2) とパルスレーザー100+50W (R3) の試験体が比較的良好な結果を維持している。
