鋼橋における疲労と腐食の損傷診断と適切な措置

Damage Diagnosis and Appropriate Measures for Fatigue and Corrosion in Steel Bridges

下里 哲弘*

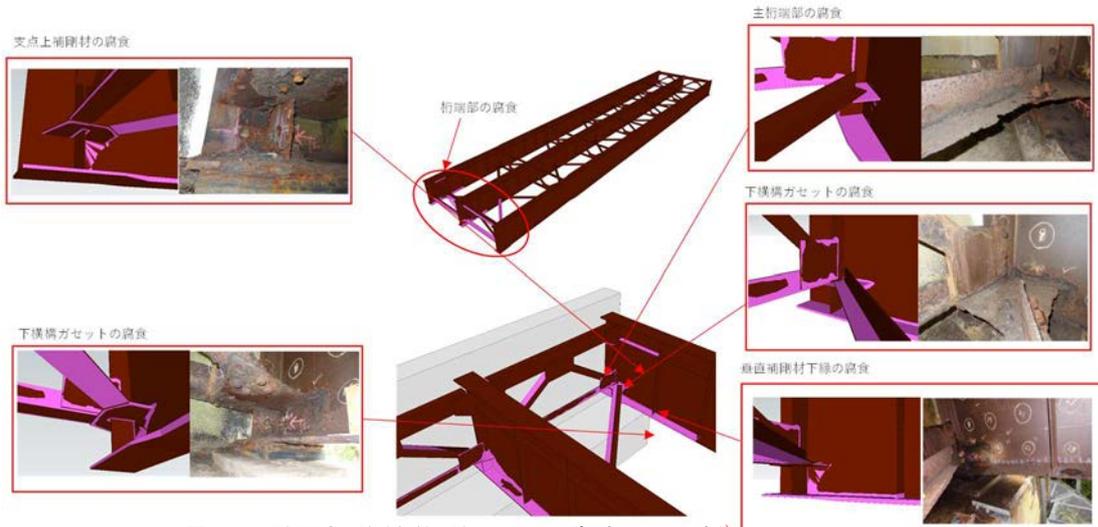
図-1 動画操作機能型の 3DCG 腐食マップ¹⁾

図-1 に腐食事例の収集・分析を基に開発した動画操作機能型の 3D 腐食マップ¹⁾を示す。この腐食マップは、実構造部材で起きている腐食位置や進行範囲などを現場で見える様々な 3D 動画の視点で確認できるものであり、点検技術者の育成や診断法の検討のほか、設計時の留意事項にも役に立つマップである。鋼桁橋で最も早く激しく腐食する部位は図に示す桁端部である。桁端部（支承部含む）は橋台で囲われているため湿気がこもり易く、腐食環境の厳しい部位であることに加えて、伸縮装置の損傷による漏水等を原因として腐食進行する。支承部は狭隘で閉鎖的な空間に設置されることから、滞水や塵埃等の堆積が生じやすく、補修作業も困難な環境であることから、腐食が生じやすく、再発しやすい部位である。次に腐食しやすい部位は高力ボルト連結部である。腐食部はボルト頭及びナットの角部やボルト周辺の連結板、そして連結板境界部の母材であり、著しく減肉する傾向がある。その他、図-2 に示す板エッジ部も塗膜厚の確保が困難である理由で早期に発錆し易い部位であり、角部の

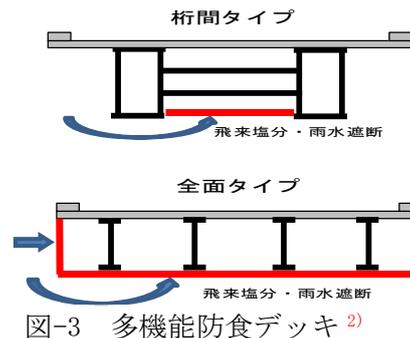
図-3 多機能防食デッキ²⁾

膜厚確保と確実な付着力の確保できる成膜技術が求められる。また、鋼桁間（鋼桁内面）は腐食促進因子である飛来塩分が流入することに加えて、桁外面のような雨水の洗浄効果が期待できないことから、腐食進行し易い部位である。この腐食に対して、高耐食性の素材（アルミ、ステンレス鋼、チタン、FRP など）で桁間部に流入する飛来塩分を遮断する多機能防食デッキ（図-3）が提案され、実橋での採用が増加している。なお、このデッキは防食性の他、点検や補修足場としての作業効率性、景観性向上の多機能を有している。

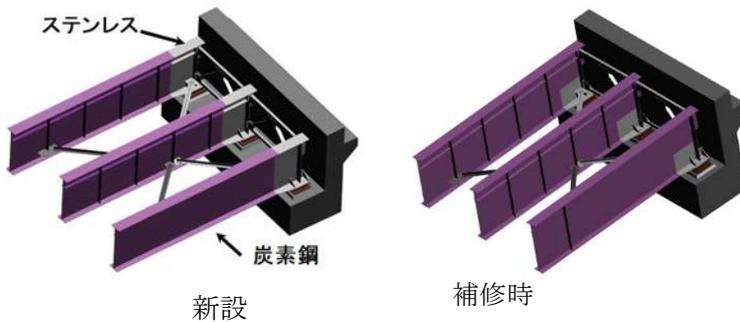
図-6 桁端ステンレス鋼橋

次に、鋼橋の腐食弱点部である桁端部の耐食性向上を目的として、使用材料そのものを長期耐食性に優れたステンレス鋼材とする研究を紹介する。ステンレス鋼は普通鋼に比べて材料コストが高いため、図-6に示すように新設では腐食しやすい桁端部のみ、補修時には支点部近傍のみをステンレス鋼材にすることでコスト増が大幅に抑制され、ライフサイクルコスト低減となる試算結果が得られている。本研究では、そのステンレス鋼と炭素鋼からなるハイブリッド鋼橋を対象に、ラウンドハウス型の応力ひずみ特性を有するステンレス鋼と炭素鋼を突き合わせ溶接された異材継手としての強度特性、溶接性（品質性、HAZの靱性、残留応力など）、疲労強度（余盛あり・なし）の評価を行っている。また、ステンレス鋼と炭素鋼の自然電位差に起因する溶接接合部近傍での異種金属接触反応について、図-7に示す琉球大構内に建設した実物大試験橋における大気暴露試験および電気化学試験を実施して、ガルバニック反応メカニズム（腐食速度と腐食条件）を解明中である。

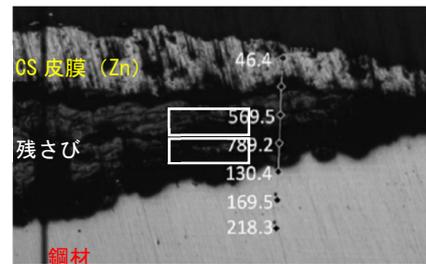
図-4 残さび上の CS 皮膜のビッカース硬さ(Hv)

桁端部のような激しい腐食環境で且つ狭隘な補修作業環境の場合、さび除去が困難である。そのため残さび上でも防食効果のある補修技術が求められる。その一例として Cold Spray 工法（以下、CS）が期待されている³⁾。CS は残さび上でも強固な密着力を有する防食皮膜を形成できる溶射技術である。本研究では、CS にアルミナと亜鉛の混合粒子を用いて超音速で吹き付ける低温低压溶射技術であり、低温ゆえに純度の高い亜鉛のままで皮膜が形成できる点に特徴がある。図-4 に残さび上での CS 密着メカニズムの検証実験の結果を示す。同図は CS 施工後にコア採取した試験片断面の残さび、鋼素地、CS のビッカース硬さの計測結果である。同図より、残さびは平均約 600Hv と鋼素地と比べて非常に硬く、亜鉛の CS 層は 50Hv 程度と亜鉛の標準的な硬度である。これらの亜鉛<鋼<さびの硬度差により、CS 亜鉛粉体が超音速で硬いさびに衝突し、その際に軟質の亜鉛が塑性変形しながら、硬いさび面に緻密に積層し密着したと評価している。また、残さび上の CS 皮膜の防食評価として、1,000 時間の塩水噴霧試験の結果、残さび上の CS 皮膜は、熔融亜鉛めっきと同等以上の防食性を有すると評価している。図-5 は現場実証として供用約 40 年経過の鋼 I 桁橋（離岸距離 300m、河川上、相対湿度 76.0%、濡れ時間割合 37.7%、飛来塩分量 0.15mdd、腐食速度 0.025mm/y の環境）で実施した CS 施工の状況である。施工後の調査結果より、皮膜厚さ、密着力は室内試験で検証した結果同等の良好な CS 皮膜が成膜された。その CS 施工から 5 年経過後においても、さび発生等は確認されていない。

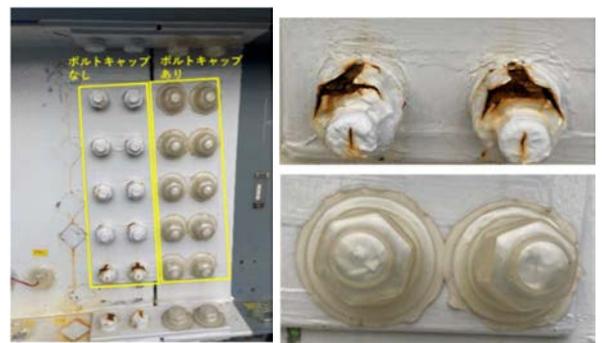
図-8 ボルトキャップ有無による防食性比較

対策技術の一例として、維持管理の容易性と確実性、それと耐紫外線に優れた透明型ボルトキャップを紹介する。キャップは環境遮断型の防食法であり、研究開発では素材の透明化に様々な工夫を行い、その検証としては紫外線促進試験、大気暴露試験および実橋での実装試験とモニタリングを重ねてきた技術である。透明キャップの特徴は、キャップ内部の状況を目視確認できると、鋼板面とキャップつばのみを接着しているため簡易な工具で取り外すこともできる。透明キャップの防食性検証として、塗装ボルトにきずを入れた状態で透明ボルトキャップ有無に対する経時変化の観察結果を図-8に示す。3年経過後、透明ボルトキャップ設置なしは、きず部からの塗膜膨れと赤さびが認められた。一方、透明ボルトキャップ設置ありは、キャップ内部のボルト部の変状は認められていない。また、ボルトキャップの内部にマイクロ型 ACM センサーを設置しての腐食電流分析の結果、ボルトキャップの大気遮断効果を電気化学的に確認している。

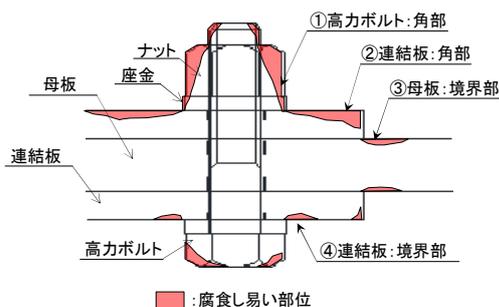
図-10 高力ボルト摩擦接合継手の腐食形態

高力ボルト摩擦接合継手の腐食は、図-10 の①・②に示す塗膜厚の確保し難いボルトや連結板の角部、③・④に示す腐食促進因子が滞留し易く、濡れ時間も長い連結板と母板の継手境界部や連結板表面の座金周辺での進行が速い。高力ボルト摩擦接合継手の腐食劣化後の対策としては、「塗替え」「高力ボルトの取替」「連結板の補強や取替え」が行われており、高力ボルト摩擦接合継手を適切且つ合理的に維持管理していくためには、腐食状態に応じたすべり耐力診断法の構築が求められる。

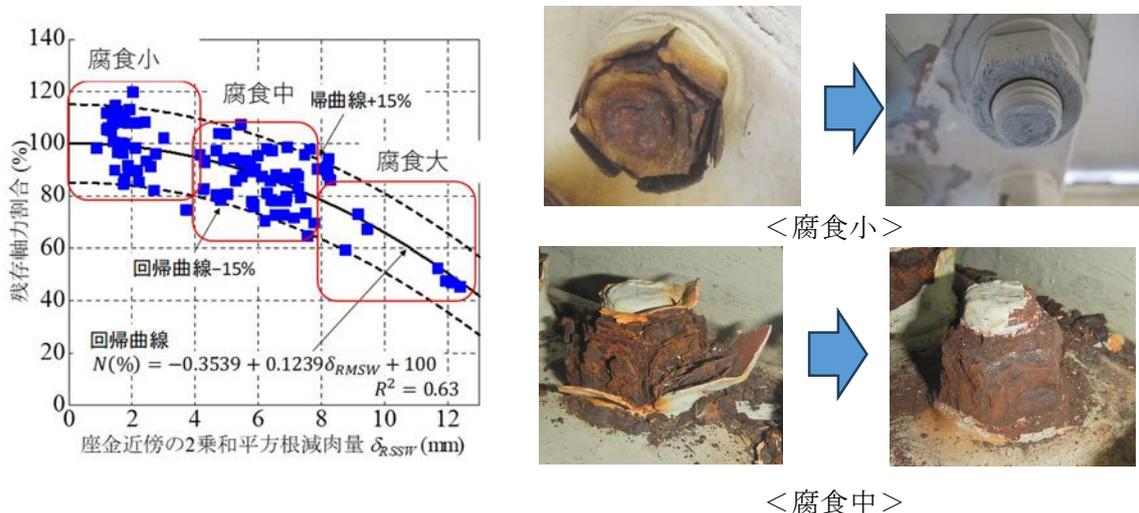
図-11 残存軸力診断と高力ボルトの腐食度

簡便法は定期点検時の腐食ボルトの外観写真を用いて、「腐食小」「腐食中」「腐食大」の3つに区分し、残存軸力を推定する方法である。その残存軸力の推定は、図-11 に示す実腐食した高力ボルトのナット部およびボルト頭部の形状計測値とひずみゲージ法を用いて計測した残存軸力値との相関曲線の下限值を用いる。例えば「腐食小＝残存軸力下限値 80%」「腐食中＝残存軸力下限値 60%」「腐食大＝残存軸力下限値 40%」である。これは安全側の診断となると考えている。その推定された残存軸力を用いて、腐食ボルトの本数と位置に応じた継手の構造照査を行うこともでき、適切なボルト交換時期をコントロールすることができる。今後、この簡便法の信頼性を高めるために、環境の異なる地域の腐食ボルトの外観写真（写真カルテ）と残力軸力データを収集していく。

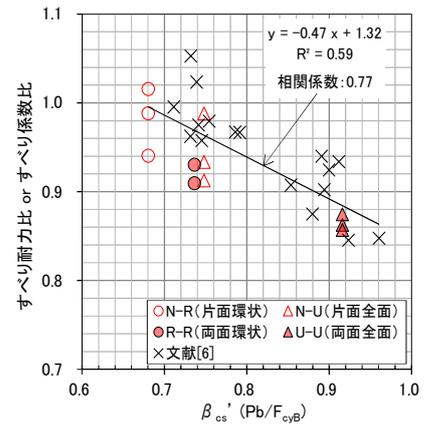
図-13 すべり耐力評価図

連結板が腐食減肉したときのすべり耐力への影響は、文献 13)14) で実験的に検証されており、すべり試験で得られた腐食連結板の降伏性状ならびに軸力低下の関係から、腐食減肉した連結板の評価指標とすべり耐力の評価法が提案されている。腐食連結板を有する高力ボルト摩擦接合継手のすべり耐力は、両面連結板の降伏耐力とすべり耐力の比 $\beta_{cs'}$ から図 13 を用いて評価する手法が提案されている。式-1 に $\beta_{cs'}$ の算出式を示す。 $\beta_{cs'}$ は、図 14(a)に示す腐食評価範囲の平均減肉量を用いて、図 14(b)で求めた両面連結板の腐食換算断面積 A_{cB} に降伏強度を乗じた換算降伏耐力と基準すべり耐力との比として算出する。なお、基準すべり耐力とは連結板の減肉が無い状態での継手のすべり耐力で、実際の診断時には設計すべり耐力を用いることを想定している。

実橋の診断では、式-1 で算出した $\beta_{cs'}$ から図-13 を用いて腐食連結板を有する高力ボルト摩擦接合継手のすべり耐力低下率 S_r を算出し、健全時のすべり耐力に S_r を乗じることで保有すべり耐力を算出する。その保有すべり耐力と継手の作用力と比較して連結板の取替や補修・補強を判断することになる。式-2 に腐食連結板を有する高力ボルト摩擦接合継手の保有すべり耐力の算出式を示す。なお、母板と連結板の接合面は、錆の発生に伴いすべり係数が増加することが知られており、すべり耐力低下への影響は少ないと考えられることから、式-2 で用いるすべり係数は、設計値を用いることを考えている。また、腐食した高力ボルトについては、新材ボルトと取替えを考えているため、ここで用いる高力ボルト軸力は設計軸力を用いる。

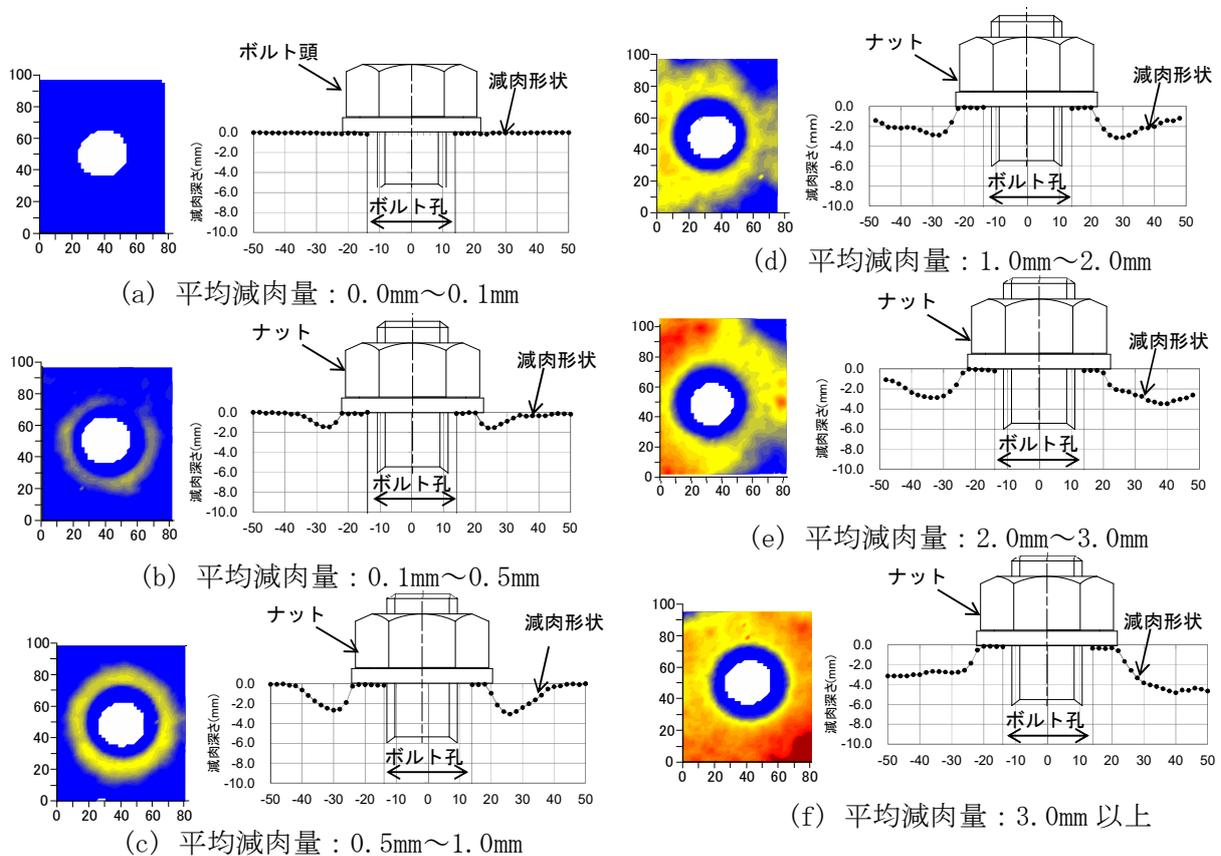
図-12 連結板の減肉進展

腐食減肉した連結板のボルト孔合計112個の腐食減肉形状を計測し、平均減肉量の大きい順番に減肉形状を整理した結果を図-12に示す。図は、各平均減肉量の代表的なボルト孔の断面と減肉量のコンターを示しているが、同程度の平均減肉量の腐食減肉形状は類似の形状を示していた。図から分るように連結板の腐食減肉は、はじめに座金と連結板表面の境界部に飛来塩分や水などの腐食促進因子が滞留し、座金近傍の腐食減肉が進行して凹型の減肉形状を示す(図-12(b)・(c))。その後、座金近傍に生じた凹部に腐食促進因子が滞留し、減肉で生じた凹の幅方向に腐食減肉が進行していく(図-12(d)・(e))。腐食減肉がさらに進行すると、座金直下を除く全面で腐食減肉が進行し凸型の腐食減肉形状(図-12(f))を示す進行過程を辿ると推察される。

実環境下で腐食した連結板は、高力ボルト形状の影響を受けて一様には減肉せず、大きく2種類に分類される¹³⁾。1つは、座金周辺のみ凹型に減肉した環状期連結板と、連結板全面が減肉した全面期連結板である。いずれの減肉形状においても座金直下において腐食減肉はほとんど生じず、健全時の板厚が残存する連結板特有の腐食減肉形状を示す。

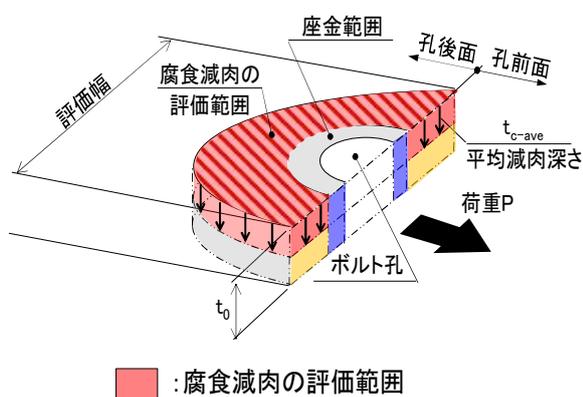
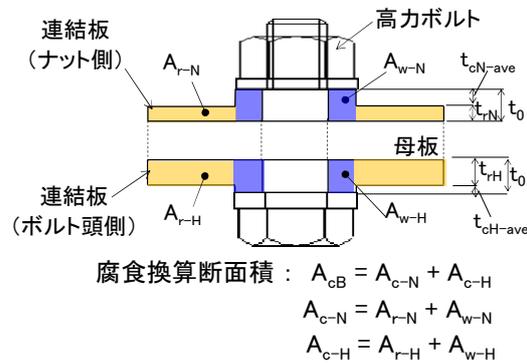
図-14 腐食換算断面積 (b) 腐食換算断面積の算出式

(a) 腐食減肉の評価範囲

腐食換算断面積 : $A_{cB} = A_{c-N} + A_{c-H}$
 $A_{c-N} = A_{r-N} + A_{w-N}$
 $A_{c-H} = A_{r-H} + A_{w-H}$

A_w : 座金直下断面積 (mm²), A_r : 残存換算断面積 (mm²)
 t_{c-ave} : 平均減肉深さ (mm), t_0 : 健全時の板厚 (mm), t_r : 換算残存板厚 (mm)
 注) マークのNはナット側, Hはボルト頭側を表している。

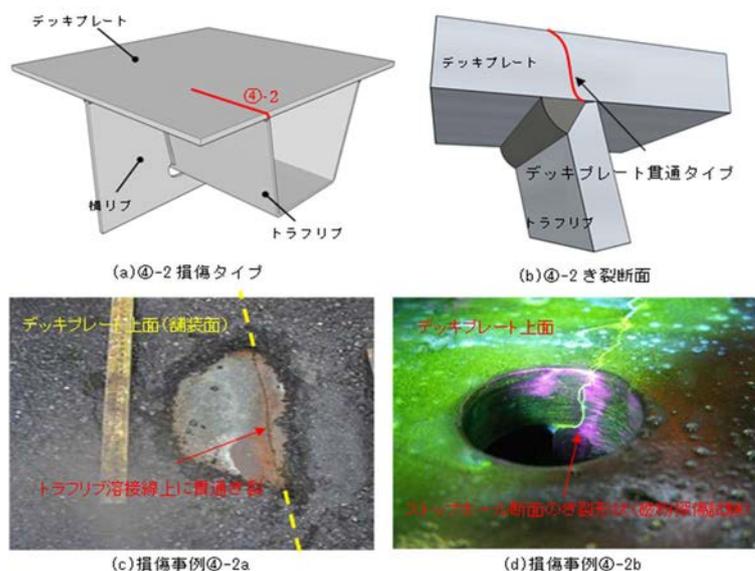
図-15 鋼床版デッキ貫通の進展き裂

まず、き裂進展・加速した実橋での事例を示し、疲労き裂の怖さを改めて共有する。図-15は、土木学会鋼構造シリーズ19「鋼床版の疲労」¹⁶⁾に掲載されている鋼床版のデッキ貫通型の疲労き裂である。このき裂の怖いのは、き裂起点がデッキとトラフリップ溶接ルート部であるため定期点検で見ることができず、舗装下で進展・加速した後に路面の変状・陥没まで発見されにくいことである。そのき裂の発生要因は車輪载荷による12mm厚の薄いデッキの局所的な曲げ応力であることが知られており、デッキ板厚方向に進展・加速し、デッキ厚12mmの約半分になると、一瞬停留期(図-15のストップホール内の水平方向き裂状態)になる。その後、前輪と後輪通過などの車輪位置の変化によりデッキ貫通方向に進展すると言

われている。なお、これは定点の疲労試験や同じ位置を走行する輪荷重疲労試験では貫通しない特性を有している。デッキ貫通後は橋軸方向に進展し、ある長さまで進展すると橋軸直角方向に曲がり、路面陥没に至る恐ろしいき裂である。現在は、非破壊技術の開発と点検知識の蓄積により、路面陥没に至る前に発見されるようになっており、また、対策としては既設ではデッキの曲げ剛性を向上させる SFRC 舗装などが実施され、新設ではデッキ厚を厚くする設計が行われている。

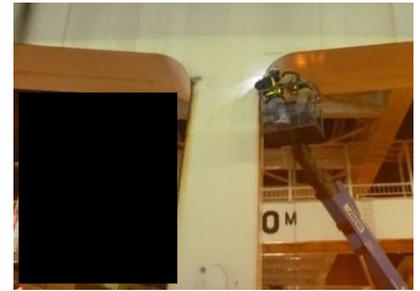
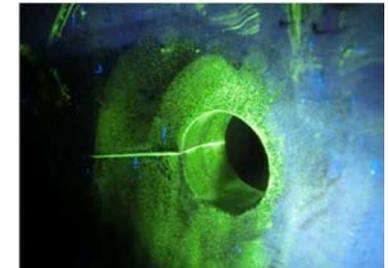
図-16 鋼製橋脚カバープレートの進展き裂

図-16 に鋼製橋脚隅角部で起きたき裂進展・加速事例を紹介する。このき裂は、横梁ウェブとカバープレートの溶接ルート部を起点とし、き裂進展に伴い応力の卓越するフィレット形状のウェブ板コバへ曲がっていき、その後、ウェブ面と柱フランジ面に進展し、柱部を水平に切断する方向に大きく進展した。原因は、構造部材でないカバープレートの溶接状態である。また、カバープレートは景観に配慮して曲線となっており、さらに横梁断面を横梁先端から柱部に向かって断面を絞る形状となっているため、カバープレートは台形の鋼板である。そのためカバープレートを設置した際には、フィレット形状のウェブとはギャップのある溶接とならざるを得ない。発生したき裂が応力の高いフィレット部に進展後は、柱母材とウェブ母材へ進展しており危険な状態であった。緊急応急対策としてストップホールとベント設置、その後、当て板補強を行っている。

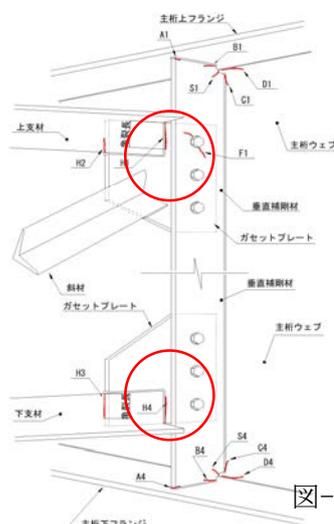
図-17 主桁-横桁取り合い部の疲労き裂の進展性

2000年～2022年の定期点検にて発見されているき裂データについて、床版補強工事を実施していない路線の対傾構ガセットのき裂を対象に分析した。図-17 に発生数の多いき裂タイプである H4 (184個)、H1 (81個) に関して、き裂進展の発生比率を示す。対傾構部材のき裂進展比率は低く、対傾構ガセット下側 (H4) で 26.1%、ガセット上側 (H1) で 11.1%であった。進展が確認された、63 データに対し、経過年数と進展長さを用いて、進展速度 (mm/年) を算出した結果、ほぼ全数で 5 mm/年であった。しかしながら、H4 (対傾構下側) のき裂では 20 mm/年も数個あった。

損傷部位	進展あり	進展なし	総計	進展発生比率(%)
対傾構下支材 H4	48	136	184	26.1%
対傾構上支材 H1	9	72	81	11.1%
端対傾構上支材 H7	6	173	179	3.4%
対傾構下支材 H7		16	16	0.0%
端対傾構下支材 H4		11	11	0.0%
端対傾構下支材 H6		10	10	0.0%

この進展性を踏まえて、対傾構のような二次部材のき裂については、点検のみの措置で対応できると思われるが、更なるデータの蓄積と分析が必要となる。
