著名な歴史的鋼道路橋の補修・補強
～最新の技術と細心の工夫により、歴史的な価値を守りながら鋼橋を後世に繋ぐ～

Retrofit Work for Famous Historic Steel Road Bridges

ABSTRACT Many steel bridges with high historical value are still in service in Japan. It is the mission of steel bridge engineers to preserve these historical steel bridges for future generations. This paper introduces case studies of famous historical steel bridges that was repaired and reinforced using the latest technology and meticulous ingenuity without impairing its value.

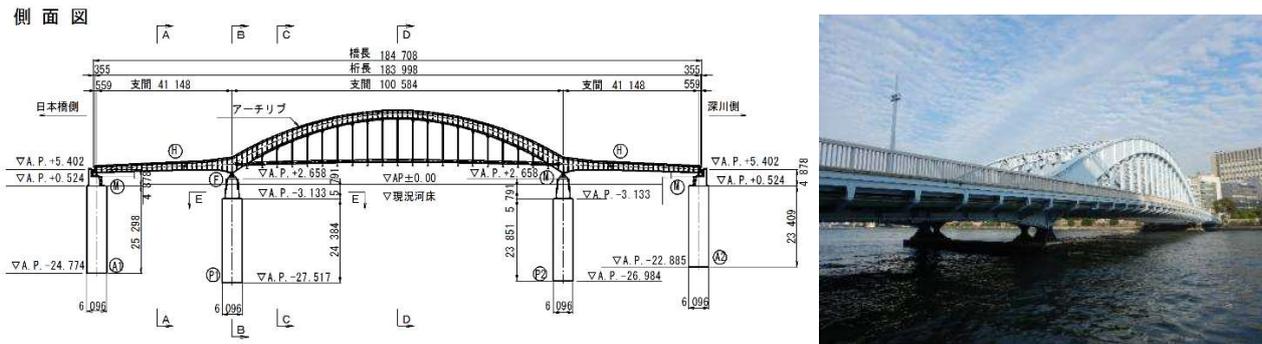
図-1 永代橋

隅田川にかかる永代橋は、1923年9月の関東大震災後の帝都復興事業の一環として、清洲橋などと共に架けられた橋長184.7m、幅員25.6mの3径間カンチレバー式タイドアーチ鋼橋である(図-1)。下部構造は、国内で最初期のニューマチックケソン工法を用いて建設された鉄筋コンクリート造で、側面と頂部を花崗岩の石貼りとした橋脚、橋台である。上部構造は、支間長100.6mのタイドアーチと、その両側に配された長さ14.5mの突桁及び長さ26.7mの吊桁より構成されている。建設当時、我が国で最大支間を誇った鋼アーチ橋であり、清洲橋、勝鬨橋と共に、2007年に国の重要文化財に指定された。

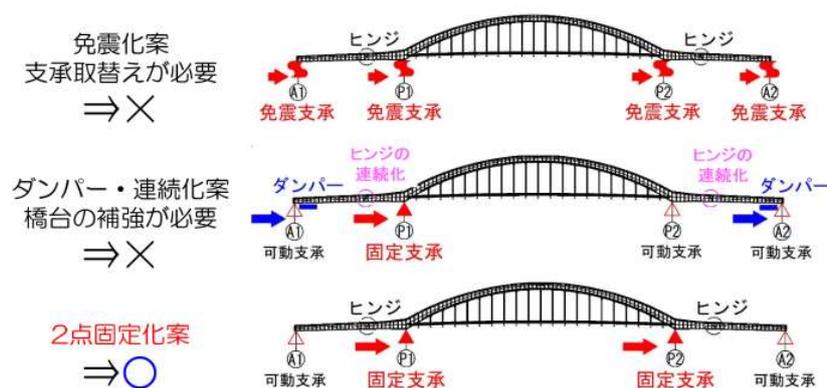
図-2 永代橋の補強方針の決定

耐震性について，補強前の構造ではP1橋脚のみ固定支承であり，橋軸方向地震力による上部構造慣性力がP1に集中することが問題となった．耐震補強方針としては，免震支承への取り替えによる方法やゲルバーヒンジ部の連続化も候補として考えられたが，外観の一部をなす造形的に秀逸なアーチ支承の保存や，本橋特有の構造の変化を最小限とすることを原則としたことから，P1，P2両支点を固定化するとともに，現支承の内側に水平反力分担支承を追加する案が採用された（図-2）．

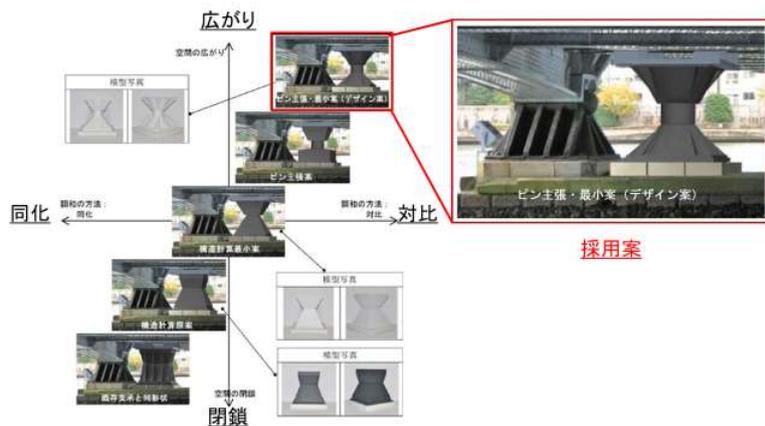
図-3 新設の水平力分担支承のデザイン検討

新設の水平反力分担支承のデザインにおいては，文化財の価値を保持するとともに，将来の文化的価値を高めることを目的として，「桁下空間の広がり」，「既設支承との構造的な区分化」，「既設支承の支障にならない」，「応力伝達が明確」の観点から検討が行われ，重厚な既設支承を引き立たせるスレンダーなデザインが採用された（図-3）．

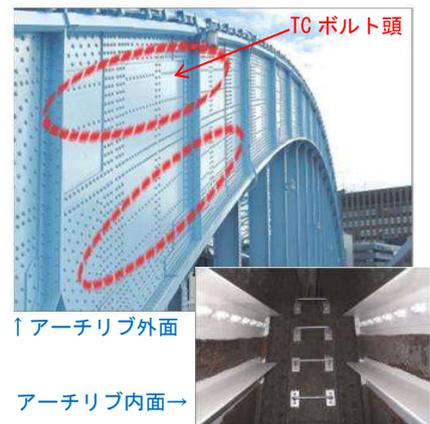
写真-1 アーチリブの補強³⁾

その他、落橋防止装置や変位制限装置は両桁端部に目立たないように最小限の配置とする、アーチリブのパラメータ改善のための追加補剛材はアーチリブの内側からトルシア形高力ボルトで取り付ける（ボルト頭を外側）など、外観の改変を最小限とする工夫を施した他（写真-1）、1985年の修景事業で改変された道路照明はオリジナルの価値を尊重するという観点から建設当時の形状、配置に復元された（写真-2）。形状、配置は建設当時のものであるが、維持管理や環境に配慮して照明はLEDが採用されている³⁾。

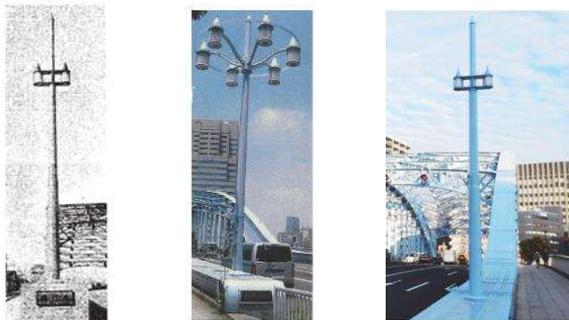
写真-2 照明設備の改修³⁾

1) 建設時 2) 1985年改修時 3) 現在

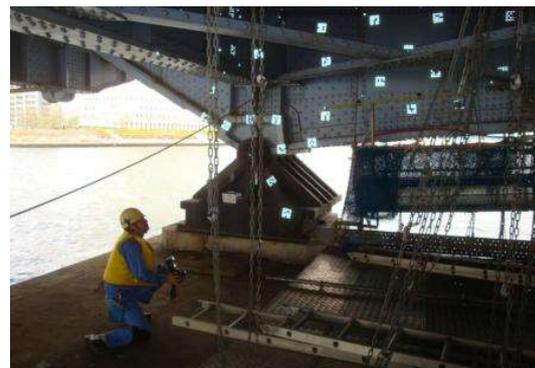
写真-3 支承部のデジタルカメラ計測

水平力分担支承の設置にあたっては、クリアランス確保のために既存部材の改変を行う案も考えられたが、歴史的建造物の部材改変を避けるため、製作・架設の双方での精度管理を高める工夫を行った。具体的には、デジタルカメラを用いた3次元計測により既設建造物の3次元形状を精度良く求め（写真-3）、部材の製作や施工計画に反映するとともに、ソールプレートの製作精度、支承ベースプレートの据え付け精度などを1/1000以下の高精度で管理した。

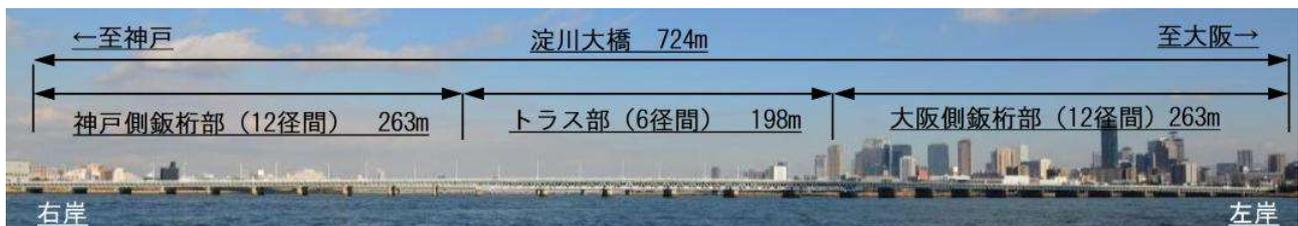
図-5 淀川大橋

淀川大橋は、1926年に完成した淀川を渡河する一般国道2号の一部をなす橋梁であり、中央の鋼6径間単純上路式ワーレントラス橋、その両側の鋼12径間単純鉸桁橋で構成される橋長724m、30径間の鋼道路橋である（図-5）。建設時は路面電車と自動車の併用橋として建設されたが、1975年には軌道が撤去されて車道の4車線化が図られた。第2次世界大戦の大阪大空襲で一部が崩落したトラス橋部分（写真-5）の復旧工事、地盤沈下に対応する橋脚沓座のかさ上げ工事の他、床版の補修工事が繰り返されるなど、多くの改変がなされてきたが、鋼桁はほぼ建設当時のままの姿で供用され、空襲時の弾痕が残っている部位もあるなど（写真-6）、歴史を刻む貴重な橋梁として存在してきた。RC床版の劣化、鋼部材の腐食損傷が著しく、耐荷性能の低下が確認された他、下部構造の耐震性能についても懸念があったため、2017年から2020年にかけて大規模更新工事が行われた。

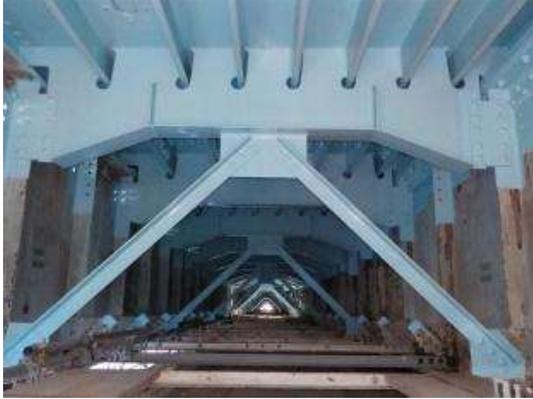
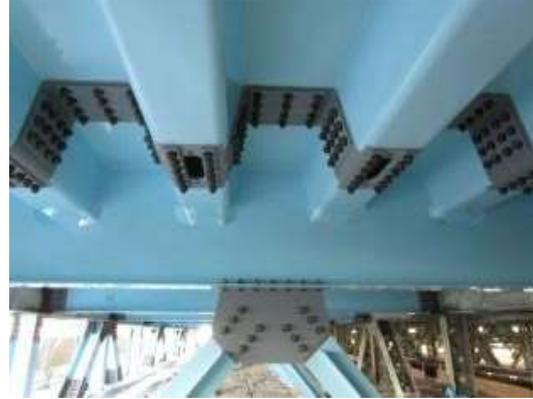
写真-7 鈹桁部の新設鋼床版 (バルブリブ) 写真-8 トラス部の新設鋼床版 (合理化鋼床版)

大規模更新工事の目的は、上部構造の劣化した部材の更新と、下部構造の耐震性の向上である。床版については、RC 床版の劣化が全橋に及んでいたことから、全数を鋼床版に取り替えた。鋼床版の疲労耐久性に配慮し、鈹桁部の鋼床版にはバルブリブ鋼床版を採用し、トラス部分の鋼床版には大断面リブ(440×330×9)を使用した合理化鋼床版(デッキプレート厚 18 mm)に加え、舗装の基層として SFRC 舗装(厚さ 50 mm)を採用した(写真-7, 8)。

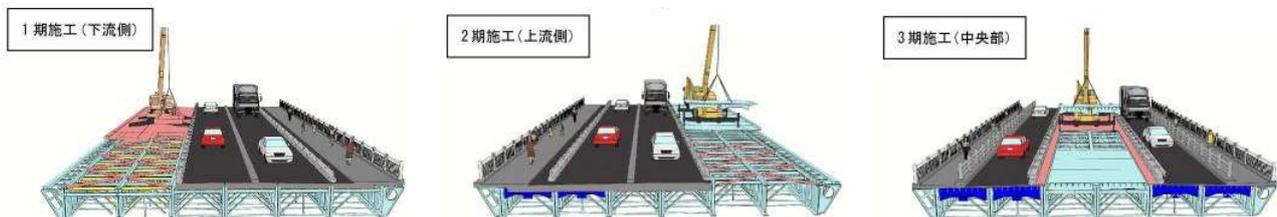
図-6 淀川大橋の床版取り替え施工のステップ図

本橋は自動車約 35,000 台/日、歩行者約 7000 人/日の交通量を支える大阪と神戸を結ぶ大動脈の一部であることから、工事にあたっては常に片側 1 車線と歩道を確保することが求められた。また、桁下空間の制約から足場の設置が渇水期に限定されるという制約の多い工事となった。そのため、全長に渡り幅員を 3 分割して 3 期にわけて分割施工するとともに、全 30 径間を 8 工区に分割して同時に施工した(図-6)。

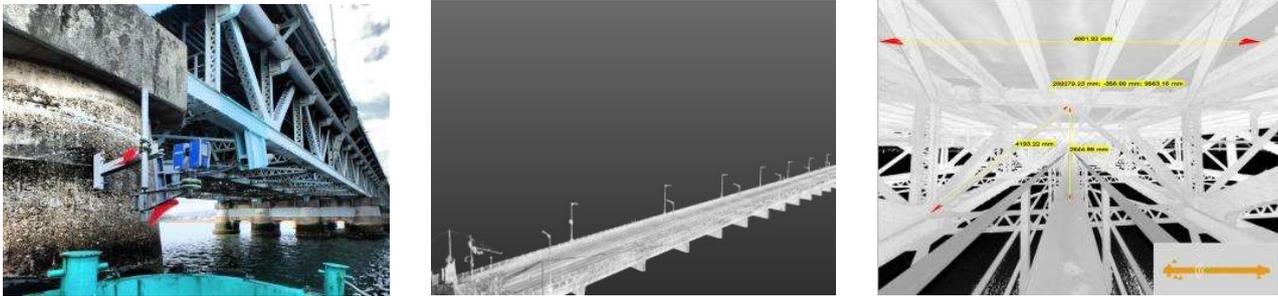
図-7 レーザースキャナによる形状計測⁵⁾

本橋は建設年度が古く補修履歴が多い一方で、建設時の記録や補修履歴も詳細に残っていないことから、施工計画や新規部材の製作にあたっては既設桁の出来形を詳細に把握する必要がある。そこで、固定式レーザースキャナを用いた 3 次元計測と測量精度・信頼度の高いトータルステーション (TS) によるトラバース測量を組み合わせた測定を実施し、得られた点群データから幅員、主桁・横桁の通り、路面高や主桁下端高などの詳細情報を収集し、工場製作やキャンバー調整などの施工計画に反映した

(図-7). 橋長が約 725m とレーザースキャナの計測可能半径 330m を超えていたため、両河川敷からの全体スキャンに加え、橋脚側面に仮受けブラケットをアンカーで設置して 1 径間毎に路下からスキャンを実施した。また、既設とすり合わせる路面高の情報を得るために路面の歩道上からの 3 次元計測も実施した⁵⁾。

1) 橋脚へのスキャナの設置 2) 全橋の点群データ 3) スキャン結果のサンプル

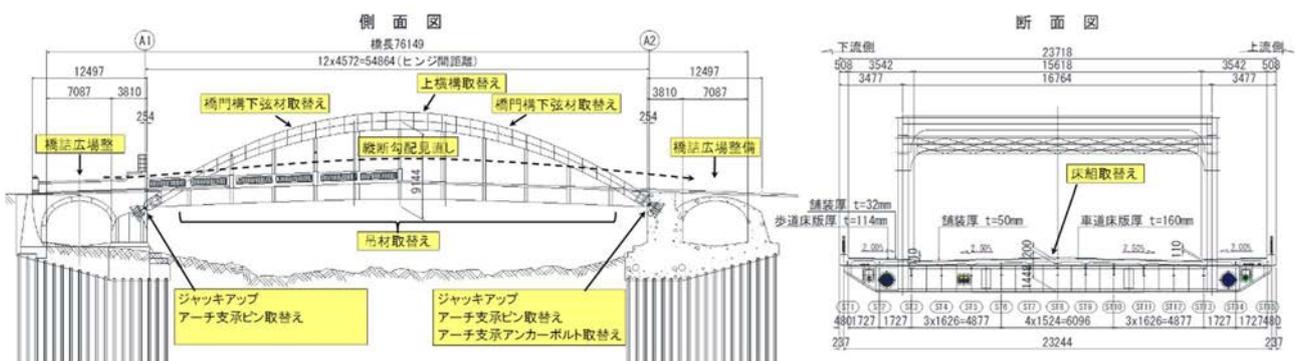
図-8 堂島大橋の一般図(改良前)と工事概要

堂島大橋は、1927 年に建設されたイタリアンロマネスク様式の RC ラーメン橋台を有する鋼下路式 2 ヒンジソリッドリブアーチ橋である。大阪の都市空間を構成する重要な要素の一つと位置付けられた歴史的な鋼橋であり、意匠に配慮された建設当時からの構造美が、現在に至るまでおおむね保存されている。RC 床版の劣化、一部鋼材の腐食、地下水の汲み上げに起因した不等沈下に伴う支点移動によるアーチリブ付加応力の発生、耐震性能の不足、桁下空間が狭いことによる船舶航行への支障などが問題となったことから、大規模改良工事が実施されることとなった(図-8)。

大規模改良工事の内容は、①アーチ形状の復元によるアーチリブ応力の改善、②RC 床版から鋼床版への取り替えによる桁下空間の確保、③吊材の取り替えによる吊材の応力改善、である。

①について、建設時の資料と現地の形状測定結果を比較検討したところ、アーチ支点が 1.8～1.95m 程度沈下していること、アーチ支間が 152～193 mm 広がっていること、アーチクラウンが 172～206 mm 下がっていることが確認された。この変状による付加応力により、床版を RC 床版から鋼床版に変えたとしても許容値を満足しないことが確認されたため、アーチリブ形状を復元することとなった。具体的には、アーチ支承の上承から上をアーチ軸方向にジャッキアップして正規の位置に戻したのち、既存のピンを撤去して新たに小判形のピンを設置することで、アーチ形状を正規の位置で固定した。

②については、床版取り替え前は構造高（橋面～床組下面）が 1448 mm であったものを、床組みごと構造高 637 mm の鋼床版に取り替えることと、橋の中央部で縦断勾配を 3.33% から 5.0% に変更することで、船舶航行に支障のない桁下空間を確保した。また、耐震性向上のため、アーチ地際部でアーチリブと鋼床版を高力ボルト接合で剛結する構造を採用した。

③について、取り替え前の吊材はリベットで繋がれたラチス構造であったが、取り替え前後における外観の変化を最小限とすることを目的として、取り替え後の新設部材は吊材のウェブをラチス状に打ち抜いた構造とした。

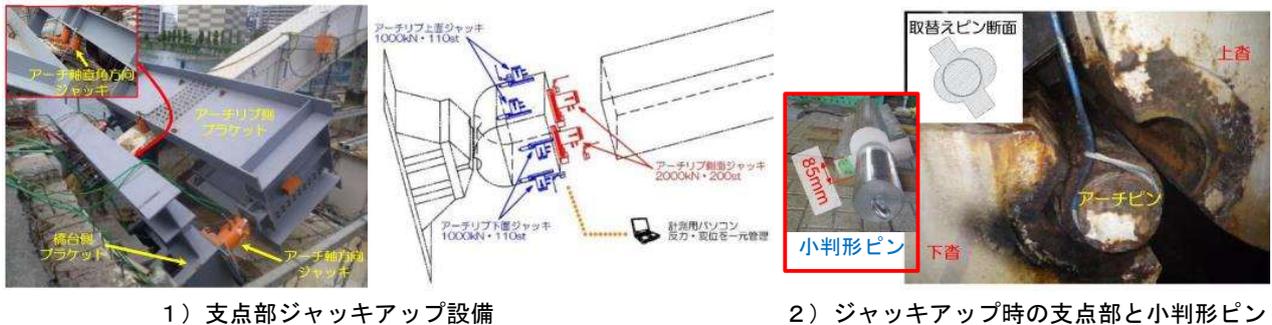
図-9 アーチリブのジャッキアップ

アーチリブ支点部のジャッキアップは、各支点到ジャッキアップ設備を設置して実施した。1 支点当たり、アーチ軸方向に 2000kN ジャッキ 2 台、アーチ軸直角方向（上下方向）に 1000kN ジャッキ 4 台を設置した。ジャッキアップによる支点移動量は各支点とも 85 mm とし、所定の位置までジャッキアップしたのち、支承のピンを既存の円形のものから小判形のピンに取り替え、ジャッキダウンしてアーチリブの位置を復元した。ジャッキアップ時の安全性を確保するため、上下支承リブ間に横ずれ防止のためのガイド金具を設置するとともに、反力、変位量を一元管理するシステムを採用した（図-9）。支承部は堂島川の干満の影響を大きく受けることから、支承部の塗装塗替えでは素地調整としてブラスト工法を採用したのち、水中でも硬化する重防食エポキシ樹脂塗料を採用した。

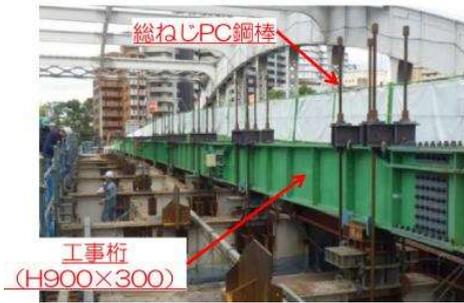
写真-9 工事桁配置状況

床版取り替えについては、RC 床版撤去後の既設横桁の撤去方法が課題となった。横桁撤去中においても橋面上に仮歩道が必要であったことから、横桁は橋軸直角方向に 2 分割して撤去する必要があったが、既設の横桁は 2 本のアーチリブから吊材で単純支持されている構造であることから、半分撤去してしまうと残った半分は自立できない構造であった。この課題を解決するため、工事桁（H900×300）を両橋台間に受け渡し、撤去する横桁の前後格点に反力を取って既設横桁の中央側を吊り支持することで、撤去中の構造を成立させた（写真-9）。吊り支持した反対側の既設横桁を撤去後、新設横桁を架設し、新設横桁間に鋼床版を落とし込む作業を繰り返して片側の鋼床版架設を完了させた（写真-10）。その後、工事桁を橋軸直角方向に盛り替えて逆側の既設横桁を撤去、新設鋼床版を架設した。

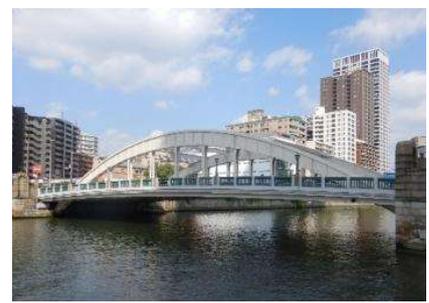
写真-11 完成状況

ながら、床組みはスレンダーな鋼床版に取り替えることで、対比的にアーチ主構部を強調する方針で補強工事が進められた。アーチ本体の補強工事の他、橋詰空間や歩道高欄・舗装・照明などの整備も行われ、2020年2月1日に新しい堂島大橋は供用を開始した（写真-11）。

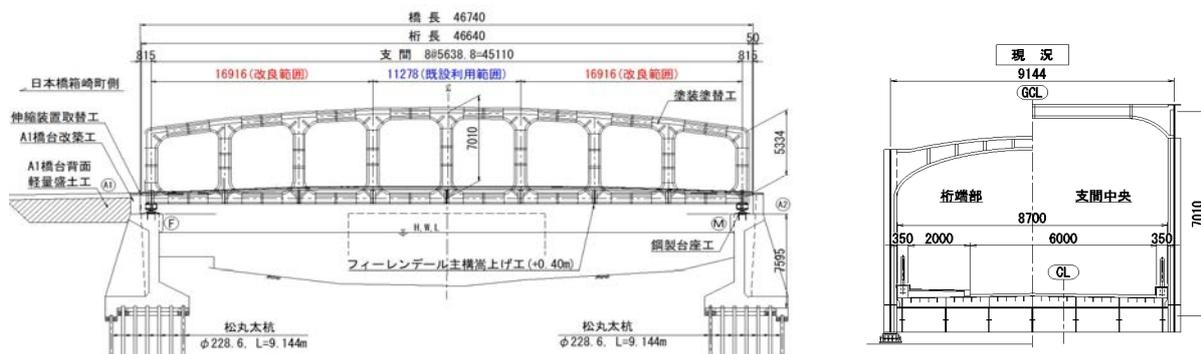
図-10 豊海橋の一般図と改良工事の内容

豊海橋は、1927年2月に完成した橋長46.74mの我が国初のフィーレンデル形式の橋梁である（図-10）。日本橋川の第一橋梁であり、当時、隅田川の第一橋梁であった隣接する永代橋と見分けられるようにすること、アーチ橋である永代橋に見劣りしない外観とすることを目的として、この形式が採用された。本橋は、1984年にRC床版から鋼床版への取り替え工事、1991年には歩道の新設工事、2006年には落橋防止装置の設置工事が行われたが、その後、鋼材の腐食や桁遊間の不足などの不具合が確認されたこと、桁下空間が狭く船舶航行に支障があったことから、大規模な改良工事が計画された。

本工事の目的は、本橋特有のフィーレンデル橋の側面からのシルエットを継承しつつ、治水安全性の確保と船舶航行への支障排除のため、一定の桁下空間を確保することである。この目的を達成するため、①日本橋川の上流にある橋梁と同じ桁下空間（4.6m）を確保するため橋梁を0.4mかさ上げする、②桁端部の鋼床版を部分的に取り替えることで取り付け道路と路面高さを擦り付ける、③建設時から供用されている貴重な既存支承を活用するため、鋼製台座を既設支承と上部構造の間に挿入して高さを調整する、措置がとられた。

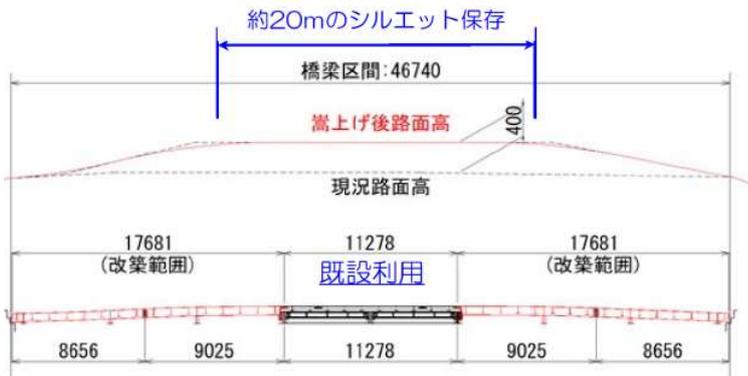
図-11 鋼床版の取り替え範囲

橋梁の0.4mの嵩上げにより、接続道路と40cmの段差が出来ることになるが、これを解消するため、中央の約11mの部分を残し、両側の鋼床版を取り替えて接続道路と路面を擦り付けた（図-11）。床版を全数、取り替えて平たんにすることも可能であったが、高欄や床組みを含んだフィーレンデル橋の側面からのシルエットの変化を最小限とすること、オリジナルの縦桁や横桁を極力保存することを重視し、このような改良方法が選択された。鋼床版の設置の際にはストラットと上横構が支障となり、移動式ク

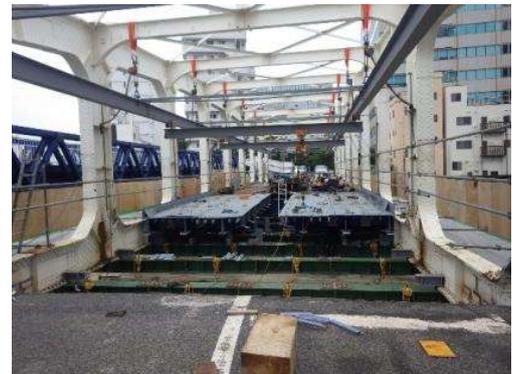
写真-12 運搬設備と鋼床版の架設状況

レーンの使用が困難であったことから、ストラットを利用してレールとプレートローラーを設置し、鋼床版の運搬、設置を行った。レールの設置によりフィーレンデル主構が損傷しないように、レールは繊維スリングを用いてストラットから吊り下げる構造を採用した（写真-12）。

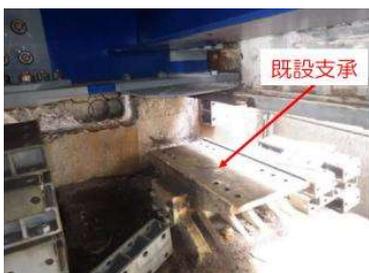
写真-13 ジャッキアップ完了

主構の嵩上げ時のジャッキアップについては、①橋台前面にブラケットを設置する案、②既設の支点上横桁でジャッキアップする案、③架設桁やベントを用いてジャッキアップする案、④新設の支点上横桁を設置してジャッキアップする案、が考えられたが、橋台が建設当時のままで小規模であったこと、既設の横桁がジャッキアップに耐えられるような構造ではなかったこと、中小河川の河川阻害率の制約や狭隘な現地状況からベントや架設桁の設置は困難であったこと、から、④が採用された。鋼床版の取り替え工事が完了した後、支点上にジャッキアップ設備を設け、所定の高さまでジャッキアップしたのち（写真-13）、既設のソールプレートと支承の間に高さ 400 mm の鋼製台座を差し込み、嵩上げを完了させた（写真-14）。この構造を採用することで、橋台に対しては上部構造の慣性力の作用位置が同じになるので、橋台への地震時の影響が変わらないという利点もあった。

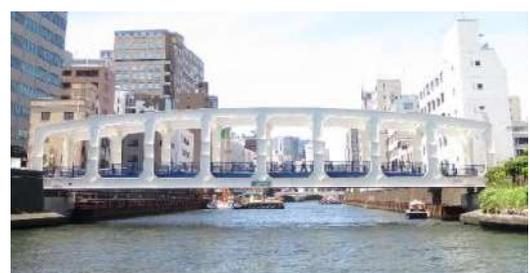
写真-15 完成状況

本橋においては、わが国でも稀少なフィーレンデル橋特有の側面からのオリジナルのシルエットを後世に継承することにこだわり、改良構造が決定された。なお、1991年改修時に鉛直材の中央にライトアップ設備が取り付けられていたが、今回の改良工事において移設され^{3, 9)}、オリジナルのシルエットが復元されている（写真-15）。

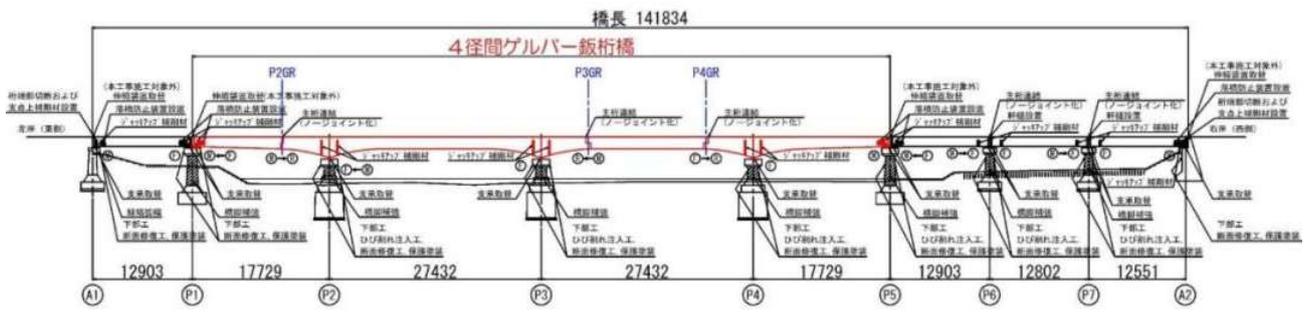
図-12 賀茂大橋一般図と補修補強工事の概要

賀茂大橋は、1931年に完成した鴨川を渡河する橋梁の中では最大橋長を誇る4径間ゲルバー鉸桁橋と単純鉸桁4連で構成される鋼橋である（図-12）。前述の4橋のような特殊な形式ではなく、一般的な鉸桁形式であるが、「関西建築界の父」とも呼ばれる近代日本を代表する建築家である武田五一により設計されたデザイン的に優れた橋であり¹⁰⁾、京都の観光名所に存在する歴史的な鋼橋である。供用開始から2000年までの間には補修・補強された形跡がなかったが、耐荷性能、耐震性能の不足が指摘されたことから、長寿命化対策工事が行われることとなった。2000年7月に設立された学識経験者を含む「明日

補修補強工事は、2002年道路橋示方書に適合すること、および供用性・耐久性の向上を目的として実施され、機能性と耐久性向上、漏水対策としてゲルバーヒンジ部の連続化、耐震性能向上方策として支承取り替え・落橋防止装置の設置、RC橋脚の耐震補強、老朽化の修繕対策として鋼部材の部分取り替え、床版のひび割れ補修・断面修復および部分打ち替えが実施された。

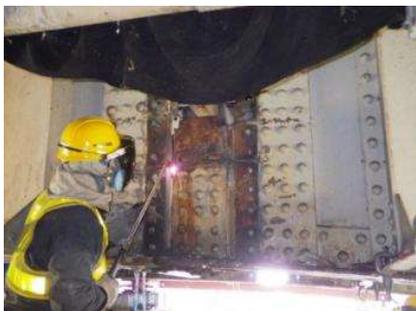
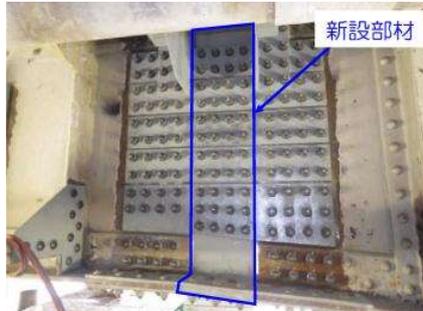
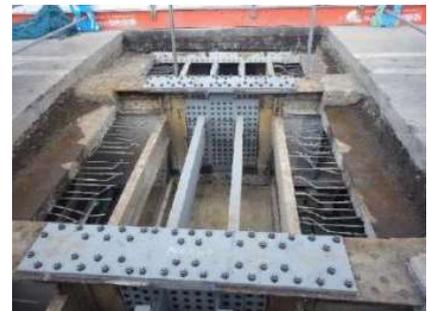
ゲルバーヒンジ部は腐食による損傷が著しかったため、既設の上下フランジ、およびウェブを支承ごとガス切断で撤去し、新たな部材を高力ボルトで取り付けることで連続化を実現させた(写真-16~18)。既設部材と新設部材を連結するためのボルト孔はリベット孔を再利用したが、現橋のリベット位置は3Dレーザースキャナで計測し、補強部材の製作に反映させた。ボルトはトルシア形高力ボルトとし、ナットを桁内側から締め付け、外側にボルト頭を出すことで、建設時の外観を阻害しないように配慮した。主桁連結工事に先立ち、ヒンジ上のRC床版と伸縮継手を撤去し、主桁連結完了後、部分的に床版コンクリートを打設することで床版の一体化も実現している。

写真-16 主桁ウェブのガス切断

写真-17 主桁連結部材の設置

写真-18 主桁連結完了

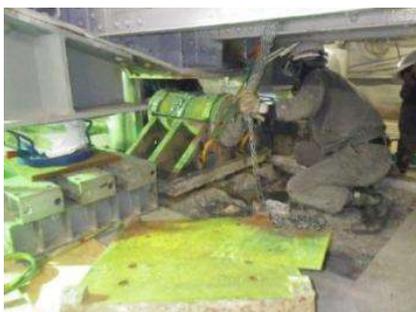
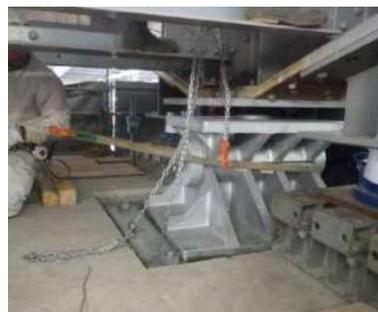
写真-19 既設ピン支承の撤去

写真-20 新設ピン支承の設置

耐震性向上のため、端支点部の線支承をゴム支承に交換するとともに、中間支承のピン支承も交換し

た。外観の改変をさけるため、新設の中間支承は交換前と同じ形式であるピン支承とした（写真-19～20）。落橋防止構造についても、目立たないように桁の外側ではなく、桁間に設置した（写真-21）。その他、腐食の激しい部位については一部、切断の上、新規部材を高力ボルトで取り替えた。

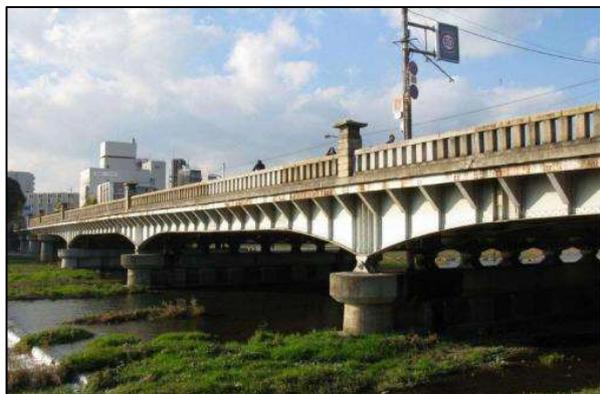
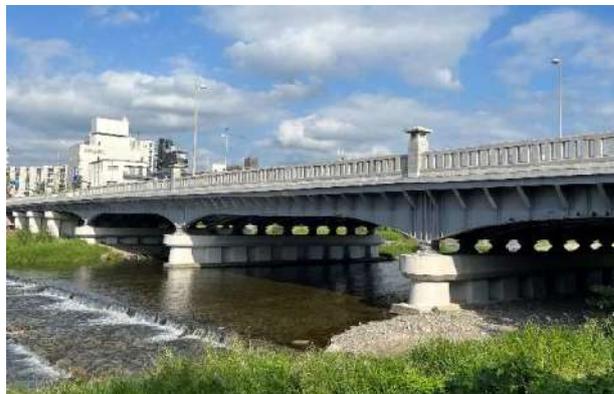
以上の補強工事により、建設当時の外観を損なうことなく、歴史的な鋼橋を現行基準に適合した構造に改変することができた（写真-22, 23）。

写真-22 工事前の賀茂大橋

写真-23 工事完了後の賀茂大橋
