首都高速道路における鋼橋疲労対策

COUNTERMEASURES AGAINST FATIGUE CRACKS IN STEEL BRIDGES ON THE METROPOLITAN EXPRESSWAY

**ABSTRACT** Many fatigue cracks have been found on the Metropolitan Expressway. This paper introduces an examples of improving the countermeasures efficiency of countermeasures against fatigue cracks using inspection datas and new technologies.

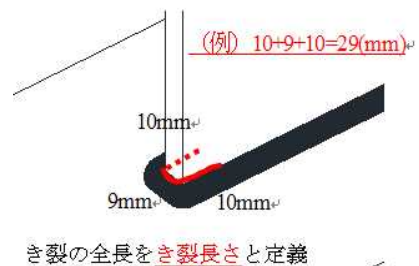
図-4 き裂長さの計算例

WGP のき裂進展速度を分析に用いるき裂長さは、WGP のコバ面を含むき裂全長の長さを足し合わせた長さを対象とした（図-4）。例えば、板厚 9mm の WGP において、板の表裏 10mm ずつき裂が進展した場合、き裂長さは 29mm である。進展速度については、過去 2 回以上点検されたき裂に対して、1 回目と 2 回目の点検時のき裂長さの差から、き裂の進展長さ（mm）を計算し、これを点検間隔（year）で除することで、年間進展速度（mm/year）を算出した。便宜上、1 回目点検時のき裂長さを、初期き裂長さとして取扱う。WGP の総損傷件数 10,982 件のうち、過去 2 回以上点検された A1 および A2 の件数は 3,355 件で約 30%であった。

き裂の全長をき裂長さとして定義

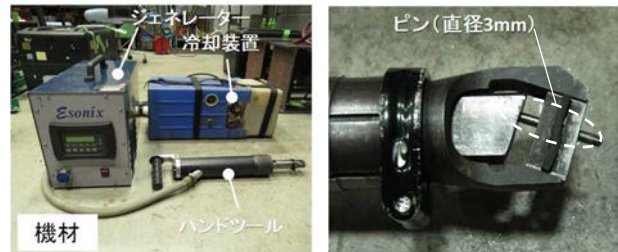
(a)UIT機材 (b)ハンドツール先端  
写真-2 UIT機材とピンの形状

UIT(Ultrasonic Impact Treatment)は、止端部を直径3~5mmのピンで打撃することにより鋼材表面に圧縮残留応力を導入し、疲労き裂の発生を防止するために用いられており、主に工場製作時に行われている（写真-2）。UITは作業時において、装置の反動・振動が比較的小さく、処理速度も速い<sup>3)</sup>。実橋で発生している止端き裂に対しても、き裂深さが小さければ、き裂を閉口することにより疲労き裂の進展を防止でき、従来工法に比べて大幅なコスト縮減が期待される。

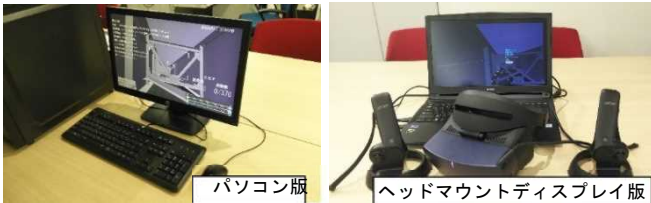
図-16 点検訓練シミュレータ動作環境

本システムは、3D ゲーム開発ソフトの Unity を開発プラットフォームとしており、近接目視点検の対象となる橋梁の 3D モデルを作成し、バーチャル・リアリティ (VR) 環境を再現することにより、時間や場所の制約を受けることなくパソコンおよびヘッドマウントディスプレイ環境において実橋梁の点検を体験可能としている (図-16)。点検対象の橋梁は、鋼橋の一般的な形式の一つである RC 床版単純 I 桁橋と RC 床版鋼箱桁橋の 2 構造 (図-17) で、橋梁内の溶接部は全てモデル化した (I 桁橋 : 376 箇所, 箱桁橋 : 1,603 箇所)。
