第4章 実験およびモデル検証

4.1 鋼トラス橋におけるブレース材パネルの実験およびモデル検証

4.5 下弦材破断による鋼トラス橋崩壊実験および再現解析

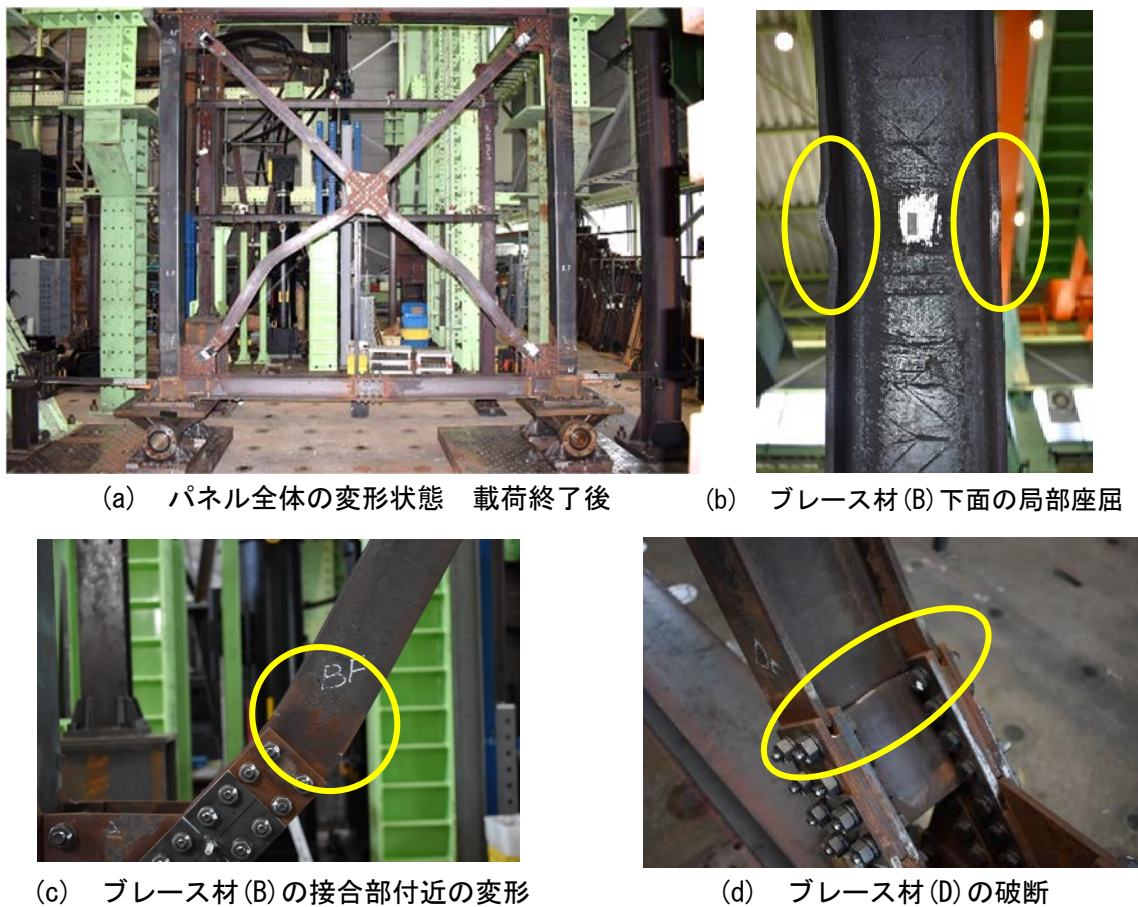
図 4.1.10 パネル供試体の損傷状況

図 4.1.10 にパネル供試体の損傷状況を示す。図 4.1.10(a) は載荷終了後に水平荷重を除荷した状態のパネル供試体の損傷状況である。最後の振幅 40mm を 5 回繰り返して、実験は終了した。その振幅で荷重を抜いた状態（荷重はゼロ、変位はゼロではなく、左方向に約 25mm 移動した状態）を示す。この状態が、実験終了後の残留変形状態であり、ブレース材が大きく部材座屈しているのがわかる。最大耐力到達以降、パネル下側の左右のブレース材に部材座屈が生じた。部材座屈は下側のみで、上側のブレースに座屈は生じなかった。また、図 4.1.10 (a), (c) に示すように、ブレース材両端はピン結合ではなく、両端固定のような形で変形していることがわかる。部材座屈の発生した位置を拡大した写真が図 4.1.10(b) であり、局所的に多少面外方向へ変形した局部座屈も観察された。なお、その部材座屈は、X字型にクロスした対傾構の下側の両ブレース材だけに発生し、上側はほとんど部材座屈しなかった。図 4.1.10(c) は、左下端の接合部付近を拡大したものであり、ガセットの添接板が完全固定状態になって母材（ブレース材）が変形しているのがわかる。さらに、図 4.1.10(d) にブレース材(D)接合部の破断状況を示す。接合部付近の曲げ変形により、ブレース材フランジのボルト孔位置から亀裂が発生し、最終サイクルの引張力作用時に完全に破断した。同図(C)のように、パネル供試体の終局はブレース材自体ではなく接合部であった。図 4.1.11 に示すように建築分野で実施された

ブレース材の実験⁶⁾では、本実験の結果と異なり、ブレース材中央の局部座屈が発生した位置で破断が生じているケースもあった。このように異なったのは、ブレース材の両端の接合条件およびブレース材に入ってくる荷重状態の差によるものと考えられる。本実験はできるだけ忠実に対象橋梁のブレース材を縮小した供試体による実験であるため、実際の橋梁でもブレース材自体で破断するのではなく、接合部で破断する可能性が高いと予想できる。ガセットプレートおよび添接板については、目立った損傷は生じておらず、ボルト孔の変形も見られなかった。また、全ての格点において接合部のすべりは発生しておらず、すべりの痕跡は見られなかった。よって実際の接合面のすべり耐力は、すべり係数を0.4として算出した設計耐力より大きいと考えられる。

下弦材については目立った損傷は確認できなかったが、鉛直材は下側のガセットプレート近傍に、触れてわかる程度のわずかな座屈が生じた。

再現解析終了時のパネル供試体の変形状態を図 4.1.19 に示す。図は、図 4.1.10(a) で示した、実験終了後の変形状態に相当する、水平荷重を除荷した状態の変形図（変形表示倍率：1 倍）である。解析結果は下側のブレース材が座屈しており、座屈形状についても実験の変形状態とよく一致していることがわかる。

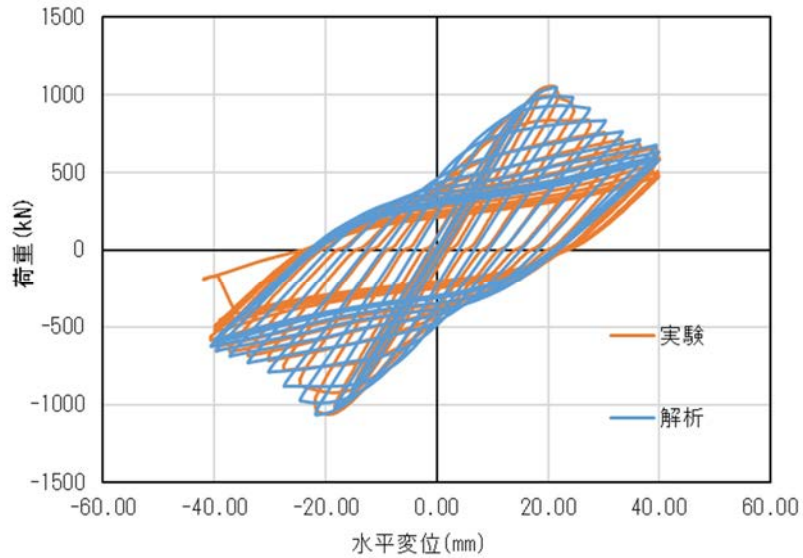
図 4.1.17 実験と解析の荷重－変位曲線の比較

解析結果から得られた水平荷重－水平変位履歴曲線を図 4.1.17 に示す。比較のため実験結果をも示す。図より、最大荷重までの履歴については、解析と実験結果は良い精度で一致しているのがわかる。最大荷重を過ぎた劣化域においてはやや差異がみられるが、履歴ループの形状はよく似ており、全体として実験結果をよく再現できている。また、最終の±39mmの繰り返しのループにおいて、荷重の低下に差がみられるが、実験では最終段階でブレース材が部材座屈から一部局部座屈（図 4.1.10(b)参照）へ移行したことおよびブレース材端部に亀裂が生じたことが原因と考えられる。提案モデルは、はり要素（ファイバー要素）によりモデル化しており、局部座屈および亀裂までは表現できていないため、実験よりやや荷重が大きくなっている。また、本解析においても、実験と同様に接合部のすべりは発生しなかった。

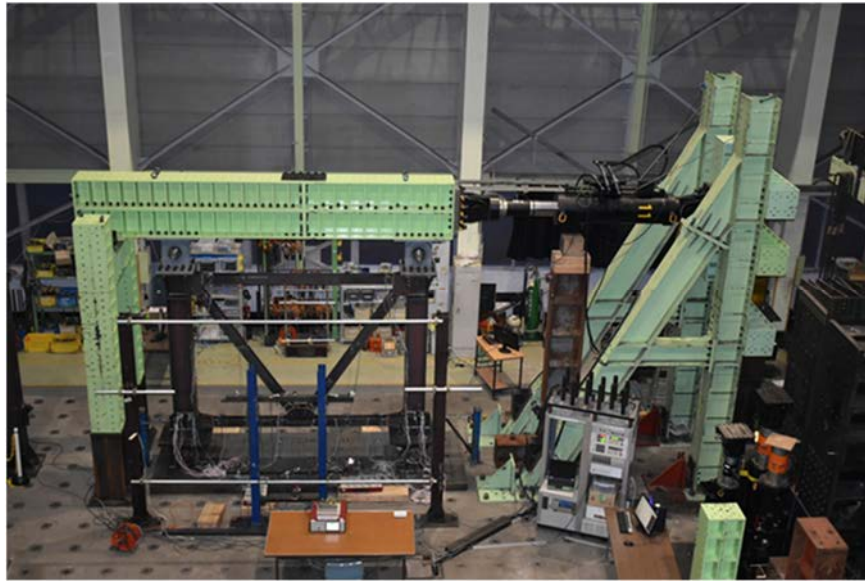
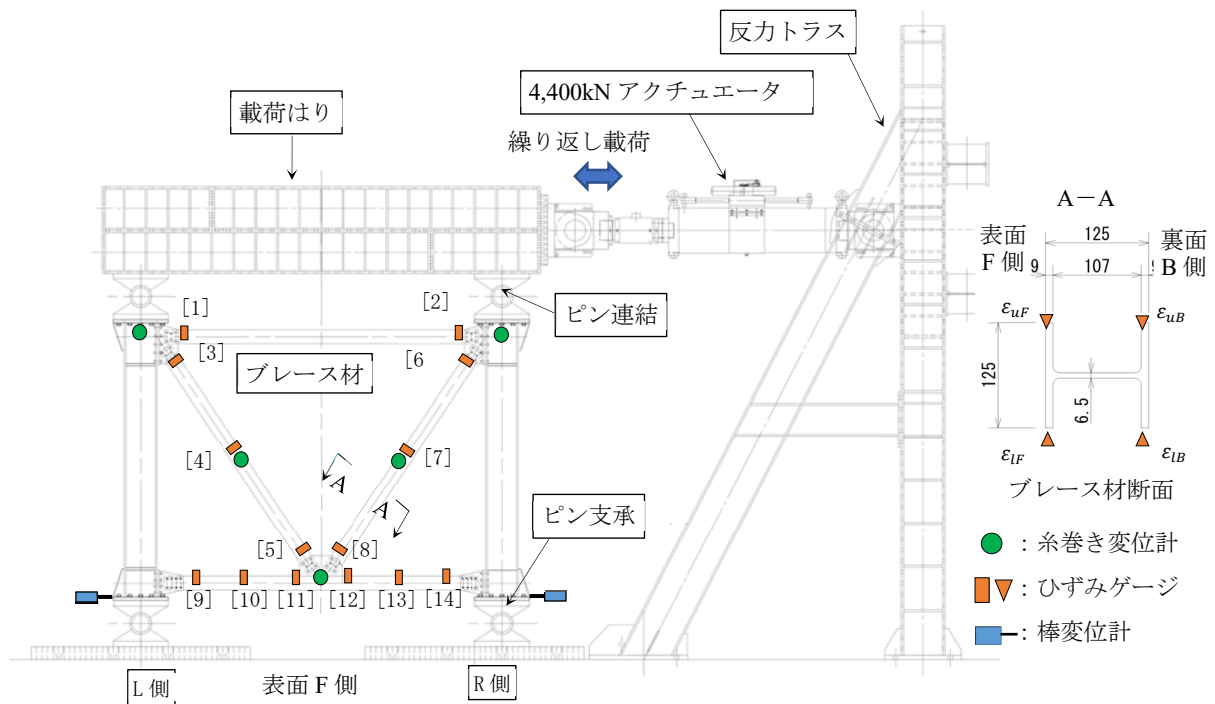
図 4.2.6 静的繰返し載荷実験装置

実験のセットアップ状況を図 4.2.5、図 4.2.6 に示す¹³⁾。実験は愛知工業大学の耐震実験センターに設置された実験装置を用いて行った。繰り返し載荷は水平方向に圧縮 4,400kN、引張 2,100kN の能力を有する静的油圧アクチュエータにより行い、油圧コントローラで制御する。荷重は載荷梁の一方に作用させ、荷重を左右の上部格点に均等に作用させるために、鉛直材の上端側はピン連結として載荷梁と連結した。パネル下端の支点条件は、実際の支承にピポット支承が用いられることから、写真 4.2 に示すようにピン支承で支持し、回転方向の支持条件をフリーにした。死荷重による鉛直荷重はブレース材の挙動に影響しないため考慮しないことにした。

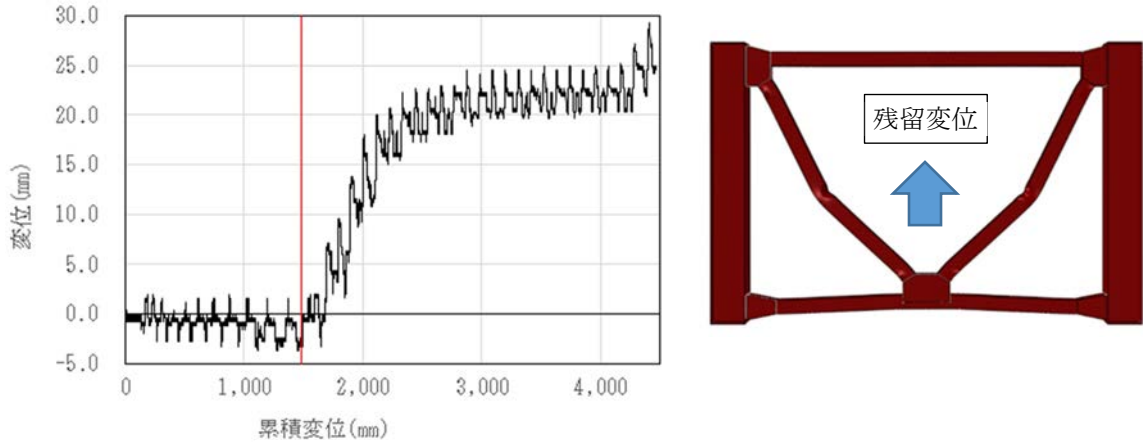
図 4.2.16 下部水平材の変形

下部水平材中央の鉛直変位とアクチュエータの累積変位の関係を図 4.2.16 に示す。最大荷重時の振幅+48mm 過程後、ブレース材の部材座屈に伴い、下部水平材は载荷サイクルの増加とともに上側に変形した。ブレース材は下部水平材が変形することで、引張力が弱まり、屈曲変形が残留していったと考える。建築の実験では図 4.1.11 に示す破断の発生が見られたが、下部水平材が、ブレース材の座屈により引っ張り上げられ、ブレース材が完全に伸びきらないため破断に至らなかったと考える。

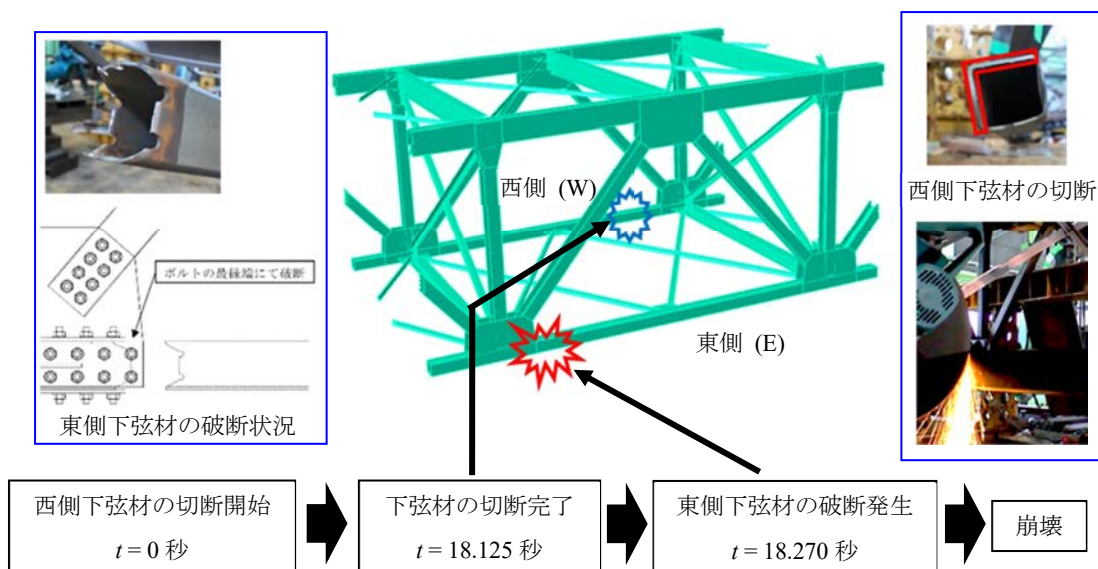
図 4.5.4 切断から破断までの崩壊実験の概要

下弦材の切断には、開始から完了までに 18.125 秒を要した。切断機で断面の約 1/2 を切断後、錘による引張力で残りの部分が破断した。西側下弦材が完全破断してから 0.145 秒後の 18.270 秒に東側下弦材が格点部のボルト接合位置で破断した。その破断により供試体全体が崩壊した。

また、東側下弦材が破断した 18.270 秒以後、東側下弦材のひずみが急激に減少している (図 4.5.9(a) 内の青丸 a) のは、東側下弦材が破断したためである。破断位置は図 4.5.4 で示した下弦材のガセットのボルト接合部である。破断機構は下弦材の引張による塑性化であり、すべりが最外列のボルト孔の位置で生じたことで、ボルトの支圧力が下弦材に作用し、ボルト孔の位置でひずみ集中が生じ延性破壊したと考えられる。このような破断機構により下弦材のボルト接合部以外の斜材や上弦材のひずみは図 4.5.9(b), (c) に示すように降伏ひずみに達していない。著者らが過去に実施した部分パネルの実験²³⁾でも接合部以外の下弦材は 0.15% のひずみで破断し、塑性伸びは小さくなっていた。

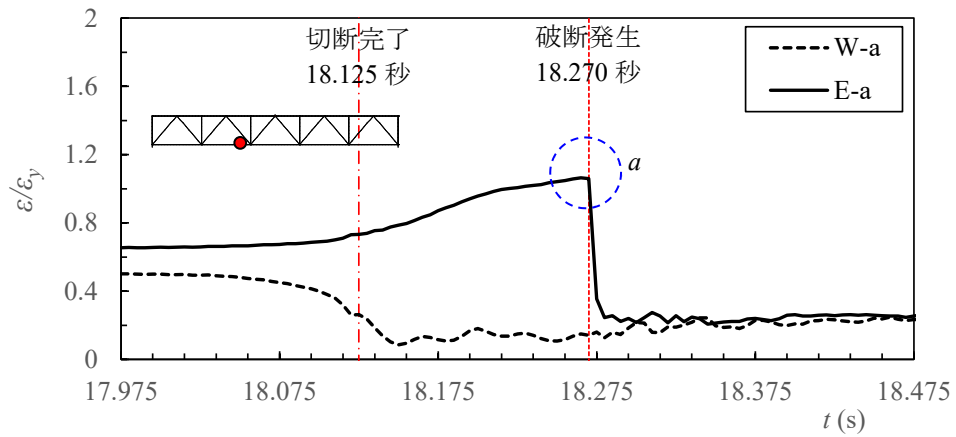
図 4.5.9 には、崩壊過程での西側 (W: 切断側) と東側 (E: 破断側) の下弦材、斜材、上弦材の軸引張りひずみの時刻歴を示す。はじめに、下弦材 W-a, E-a 点 (図 4.5.3, 図 4.5.7 参照) のひずみに着目する。切断機での切断完了に至るまでに 18.125 秒要したため、徐々に W-a のひずみが減少する一方、E-a が増加していることが確認できる。切断完了後は、切断した西側下弦材 (W-a) のひずみは急激に減少しほぼ零になる。これにより、荷重の大部分が東側 (E: 破断側) の主構に配分されるため東側下弦材 (E-a) のひずみの増加率も大きくなるが西側の減少率ほどではない。

つぎに斜材 W-c, E-c 点 (図 4.5.3, 図 4.5.7 参照) のひずみに着目する。切断完了の 18.125 秒までは W-c のひずみはわずかに増加し、E-c では変化は見られない。破断した 18.270 秒直後に、E-c のひずみが急増している (図 4.5.9(b) 内の青丸 b)。上弦材 E-d のひずみにおいても同様の傾向が確認できる (図 4.5.9(c) 内の青丸 c)。このひずみの急増は、下弦材破断時の衝撃力によって生じていることが示唆される。

図 4.5.9 で示した計測された各部材のひずみ時刻歴と再現解析との比較を行う。下弦材でのひずみ時刻歴を図 4.5.16 に示す。切断完了直後の W-a (西側：切断側) のひずみの減少、破断発生後の E-a のひずみの急激な減少という実験と同様の傾向を再現できています。さらに、図 4.5.17、図 4.5.18 に示す斜材および上弦材でのひずみ時刻歴においても、E-c、E-d で起きる破断時の衝撃力により生じたと考えられるひずみの増加も評価できています。以上のことから、破断を考慮した再現解析は計測値の傾向を概ね再現できています。破断を考慮しない解析においても、切断完了から破断発生 (18.125 秒～18.270 秒) までを評価することは可能である。しかしながら、破断後の下弦材のひずみの急激な減少や、斜材、上弦材にみられる衝撃力により生じたひずみの増加が評価できていない。

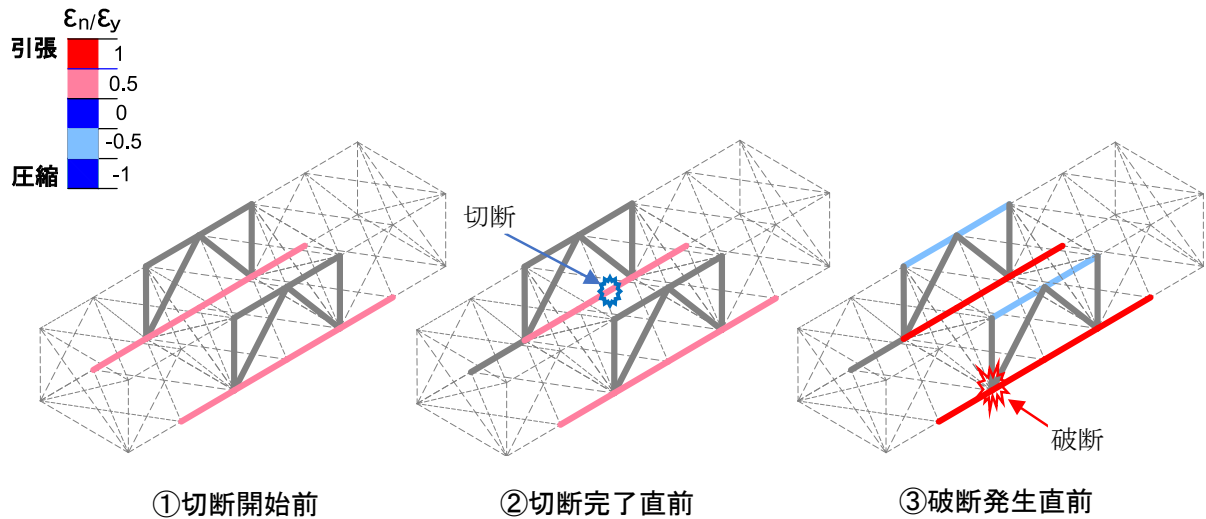
図 4.5.10 破断メカニズム

破断した付近の各部材の切断開始前と破断直前の各部材のひずみ分布を図 4.5.10 に示している。この図から、東側の下弦材破断直前の東側の上弦材および下弦材のひずみは破断前の約 2 倍になり、西側が抵抗できなくなった分を東側が分担したことがわかる。
