第3章 イノベーション技術の開発・適用事例の調査

3.1 状態変化の有無を推定した事例（カテゴリー①に対応）

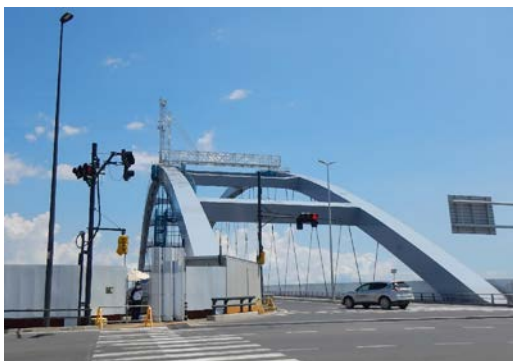
図 1 対象橋梁

東京 2020 大会の開催にあたり、海の森水上競技場に立地している既設橋（下路式アーチ橋、全長 249.5m）のアーチリブの上に、放送用の仮設カメラ架台（以下、ケーブルカメラ架台）を設置することになった。対象橋梁を図 1 に示す。設置後から使用目的を果たすまで約 4 か月半の期間、橋梁上に据え置かれるため、以下の状況の変化の把握を目的としてモニタリング計測を実施した。

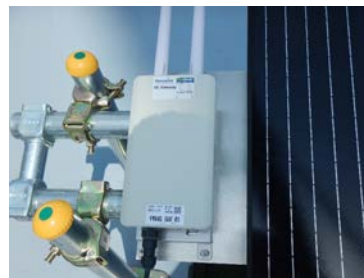
図 4 ゲートウェイ

長距離レーザ変位計は、市販の無線加速度センサで、メッシュ型通信を行うものを用いた。これは、LPWA (Low Power Wide Area) の電波にてセンサ近傍に設置した中継機 (ゲートウェイ) へ取得データを転送し、さらにゲートウェイから 4G-LTE 回線を通じてクラウド環境へ通信し、リアルタイムで計測結果を確認できるように設定した (表 1)。計測器は内臓バッテリーで長期間駆動するが、ゲートウェイについては、長期の計測のため、ソーラー電源にて給電を行った (図 4)。

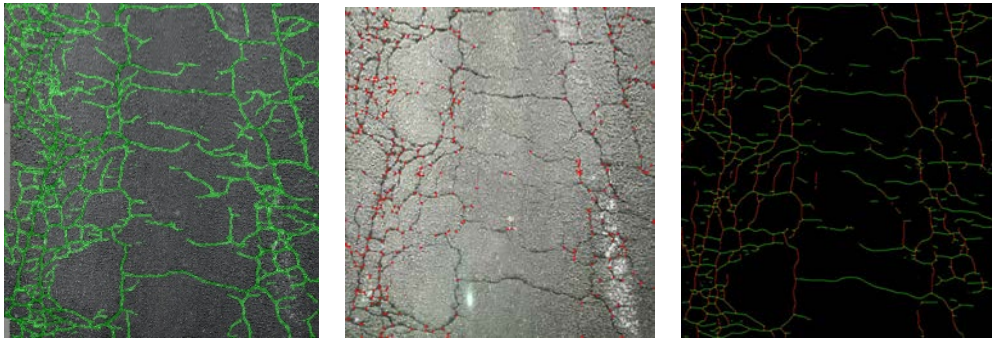
図2 ひび割れ抽出とひび割れ特徴量の算出¹⁾

機械学習ベースのひび割れ評価の代表的な手法としてセマンティックセグメンテーションによるひび割れの抽出が挙げられる（図 2 左）。教師画像の学習によりひび割れを抽出できる。管理指標に用いられるひび割れ率も算出できる（図 3）が、管理指標には含まれていないひび割れ総延長、交点数、縦横ひび割れの比といった多様な特微量（図 2 中および右）も算出できるため、より合理的な管理指標を創出することも期待される。

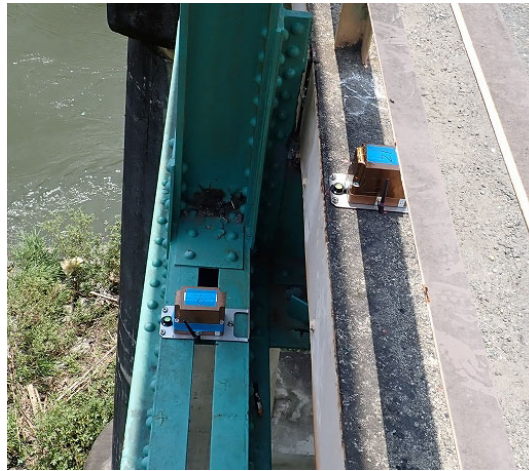
図 3 加速度計の設置状況

加速度計は、市販の無線加速度センサで、メッシュ型通信を行うものを用いた。これは、現地で 25 個のセンサの時刻同期を得るための省力化を考慮したためである。このこともあり、現地におけるセッティング時間は 30 分程度で済んでいる。加速度計の配置のポイントは、ポニートラス下弦材の格点の位置と橋面の地覆の位置を合わせて配置するが、この際、後で実施する解析時に、方向を取り違えないよう、加速度計の向きをそれぞれ、同じ向きに置くことが重要である（図 3）。

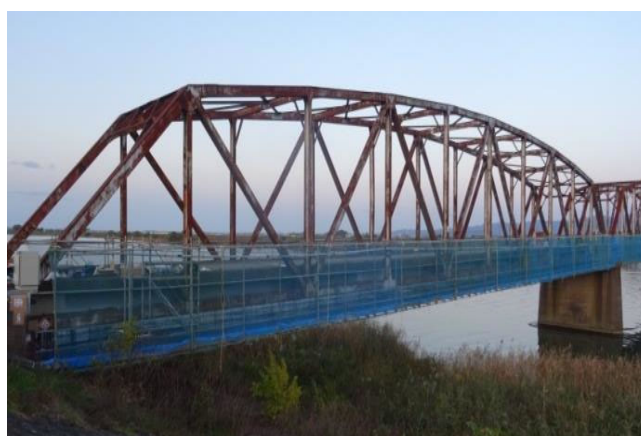
写真 1 旧布施田橋トラス橋部外観¹⁾

対象橋梁は旧布施田橋であり、九頭竜川に架かる橋で、福井県福井市と同県坂井市を結んでいた。その構造形式は曲弦ワーレントラス橋 3 連、RC ゲルバー橋 9 連、RC 単純 T 桁橋 16 連であり、延長は 559.60m、支承形式は 4 本ローラー支承である。また、本研究では曲弦ワーレントラス橋 2 径間を計測範囲とし、その支間長は 60,900mm である。旧布施田橋は昭和 33 年に架設され、平成 30 年までの約 60 年間供用された。旧布施田橋の部材を指して記述する際に、上流側にある部材を”部材名”（南側）、下流側にある部材を”部材名”（北側）と記述する。橋梁使用停止後に第 1 径間は 2020/12/09(水)から 2020/12/15(火)にかけて、第 2 径間は 2020/11/25(水)から 2020/12/01(火)にかけて床版が撤去された。旧布施田橋の外観を写真 1 に示す。

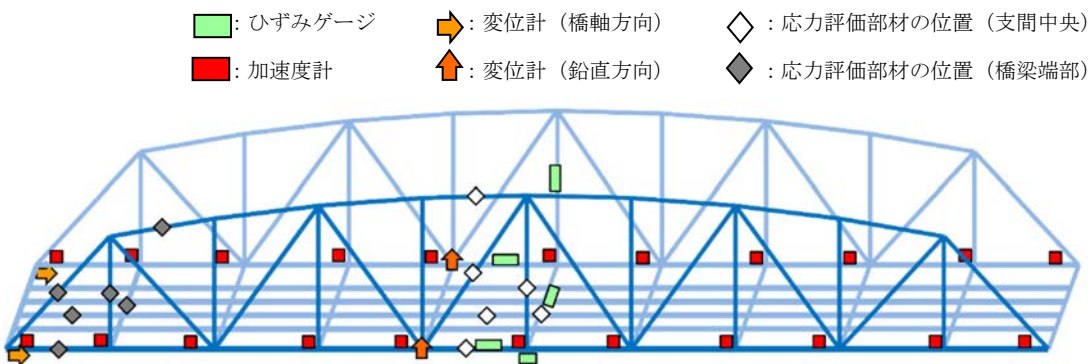
図1 計測装置の配置と応力評価部材の位置¹⁾

対象橋梁の第1径間の略図と各計測装置の配置と応力評価部材の位置を図1に示す。ひずみゲージそのものの温度変化の影響を差し引くため、フリー鋼材にひずみゲージを貼ったダミーゲージを配置した。

- ・ ひずみゲージ：1ゲージ3線式法により結線、支間中央部の下弦材の上面、鉛直材のウェブ面、床桁の下面に設置し、第1径間は10秒に1回計測した。
- ・ 接触式変位計：可動支承の橋軸方向変位を計測するため、可動支承部に強力磁石で固定し、北側、南側それぞれ2個設置した。
- ・ リング式変位計：橋梁のたわみを計測するため、第1径間の支間中央部の下弦材に固定、地面にはマグネット式固定台とおもりで固定し、設置した。

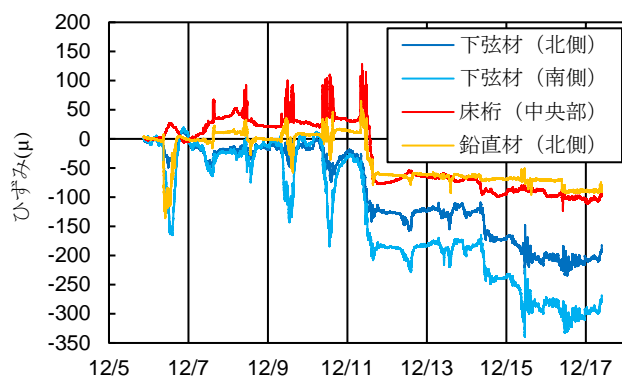
図2 床版撤去に際するひずみ応答の変動¹⁾

2020/12/05(土)～2020/12/17(木)において、第1径間では下弦材(北側)、下弦材(南側)、床桁(中央部)、鉛直材(北側)、フリー鋼材のひずみ計測、可動支承の橋軸方向変位計測、支間中央部の鉛直方向変位計測を行った。ひずみゲージそのものの温度変化の影響を差し引くため、それぞれの部材ひずみ計測値からフリー鋼材のひずみ計測値を差し引いている。また、計測データの最初のAM2:00～AM4:00のデータの平均値を基準値(ゼロ)としている。この場合は2020/11/15のAM2:00～AM4:00の平均値を計測データから差し引いている。図2にひずみ応答、図3に変位応答の計測結果を示す。図2より、下弦材(北側)は日中、気温が上昇すると圧縮ひずみが生じ、夜間に冷やされることで日中に生じたひずみが解放される。下弦材(南側)も概ね同様の応答を示すが、北側と比べると南側はひずみ変動の振幅が大きい。床桁(中央部)は日中、引張方向に大きくひずみが生じているが、これは床版撤去作業のための工事用車両によって発生していると思われる。鉛直材(北側)は温度上昇や工事用車両による荷重などによって、引張と圧縮どちらもひずみが生じている。

ひずみが急激に圧縮ひずみを生じ、橋軸方向変位は橋梁が縮む方向に、鉛直方向変位は上方向に急激に変化していることから、2020/12/11(金)に支間中央部の床版が撤去されたことが分かる。

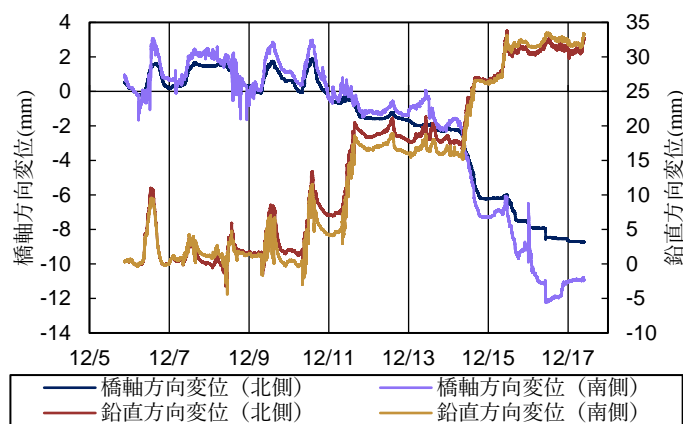
図3 床版撤去に際する変位応答の変動¹⁾

図3より、橋軸方向変位(北側)は日中、工事用車両の荷重によって橋梁が伸びる方向に変動し、夜間から翌朝にかけて中立位置まで戻る。橋軸方向変位(南側)も同様の応答を示すが、南側は北側よりも激しく乱高下している。鉛直方向変位は北側、南側同様に、日中、鉛直上方向に移動し、その後中立位置まで戻っている。これは工事用車両の荷重により、橋梁が伸びる方向に可動支承が動き、それによって橋梁全体が上方向に持ち上がるような挙動をするということが言える。また、計測した全ての部材

図3で確認された鉛直方向変位の日変動について別途の計測に基づき、考察した。図4は2022年8月30日~31日の24時間で記録した南側支承変位、鉛直方向変位履歴を示す。縦軸第1軸は部材表面温度(°C)、第2軸は変位(mm)を示している。部材温度に追従して7mmを越える水平変位が記録されており、可動支承の併進移動性能は機能している。鉛直方向変位に着目すると、部材温度上昇とともに鉛直上向きの変位が生じており、1mm程度の反りあがりが生じていることが見て取れる。なお、1PM~2PMの時間帯で計測機器に不具合がありこの時間帯の記録はない。反りあがり現象については有限要素法解析を含めて考察していく。北側も同様な傾向を示したが記録の不具合のため南側の結果で議論を進める。

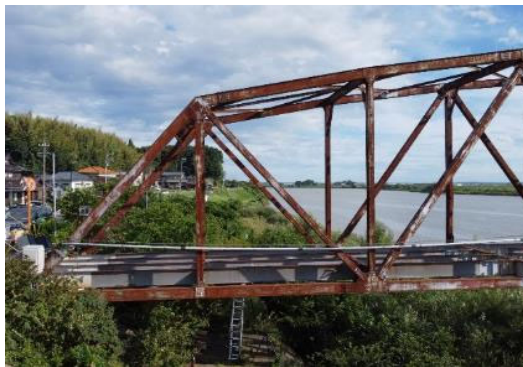
図5 トラス部材表面温度と変位履歴¹⁾

図5は第1径間の橋台近傍の外観a)とサーモカメラで撮影した温度分布b)である。外観写真と比較すると、塗膜の残存状況が良好な部位は温度が低く、塗膜劣化し錆が生じている部位は相対的に温度が高いことがわかる。この結果から鋼部材の錆率が部材表面温度に与える影響が大きいと考えた。

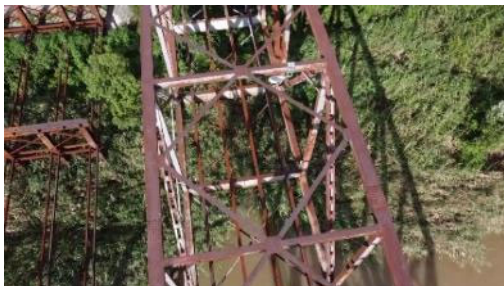
写真2 UAV撮影による上弦材の外観¹⁾

上弦材・下弦材の上面について発錆面積の割合を撮影画像から求めた。上弦材はUAV、下弦材はステルカメラを用いて画像を集積した。写真2に示すように上弦材の上面は塗膜が喪失し、赤錆に覆われている状態であった。

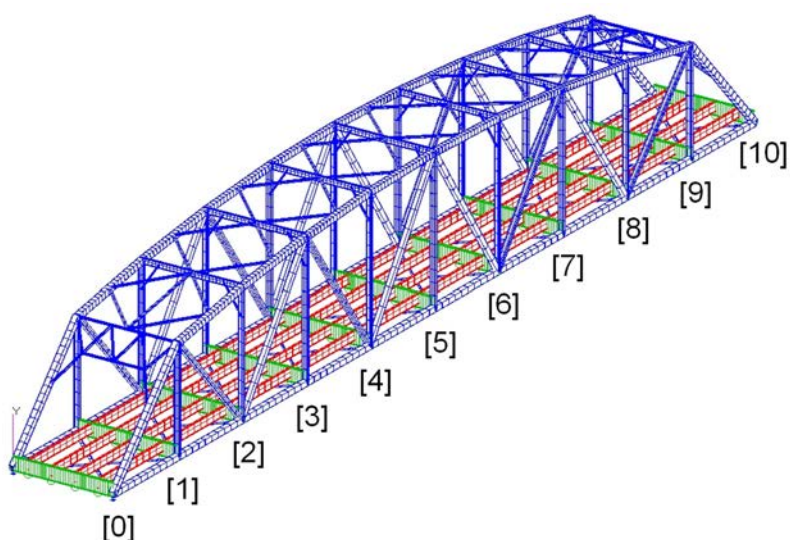
図7 解析モデル¹⁾

上弦材、下弦材の部材温度差が橋梁応答に及ぼす影響を確認するため、有限要素法(FEM)モデルを構築した。解析モデル(図7)は主部材をおよそ10分割したビーム要素によって構成し、全部材を材料非線形性のない鋼材とした。材料諸元は表2に示す。線形要素数は3071、節点数は3153である。境界条件は単純支持となっている。重力加速度を入力した状態で下弦材が水平になるようにキャンバーを導入したモデルとなっている。

サーモカメラ画像から取得した温度を基に、部材の想定最高温度を、錆率を考慮して算出した。適用した式(2)を以下示す。この温度について、熱電対で計測した2022/08/30 0:00の部材表面温度とで差をとり、FEMモデルの入力温度とした。

錆率をパラメータとし、入力温度に基づく構造応答を確認した。解析モデルの上弦材と下弦材の入力温度差は3.7℃である。なお、鉛直材、斜材の入力温度は上弦材と下弦材の平均値とした。上横材は上弦材と同じ入力温度、ストリンガー、床桁は下弦材と同じ入力温度とした。重力加速度を入力した後、部材温度を入力した。図8は温度入力後の鉛直変位の結果を上弦材と下弦材の節点毎に示した結果である。節点番号は節点0は橋台上、節点10は第1橋脚上にある。鉛直上向きに反りあがる応答を示し、第1節点の解析と実測値は近い値となったことがわかる。上弦材の温度が下弦材と比して高い場合は、鉛直上向きの反りあがり応答が生じ得ることが判明した。
