鋼橋点検における非破壊検査技術の適用・開発事例
— 阪神高速道路での事例 —

鋼橋点検における 非破壊検査技術の適用・開発事例 -阪神高速での事例-

阪神高速道路株式会社 管理企画部 保全技術課
平野 正大

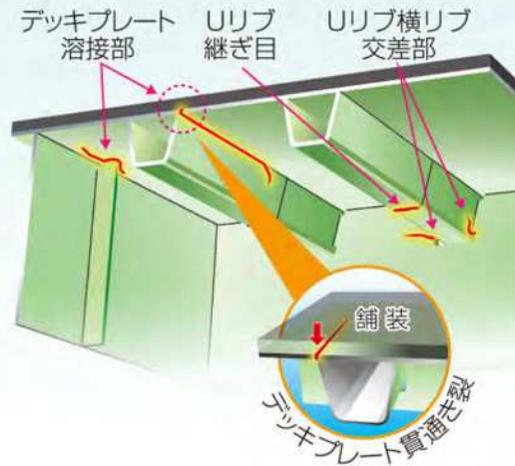
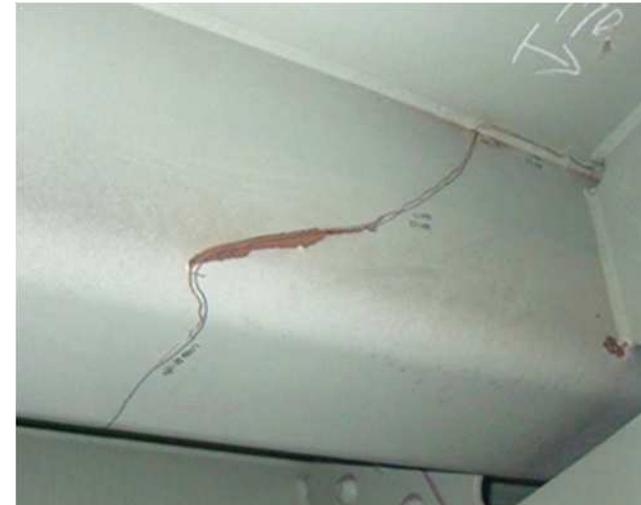
床版(鋼床版)の疲労き裂

鋼床版は、溶接やボルトで鋼板同士を接合して造られているが、車両の大型化や、大型車の走行により繰り返し大きな負荷を受けることで、溶接部とその周辺に疲労き裂が発生。

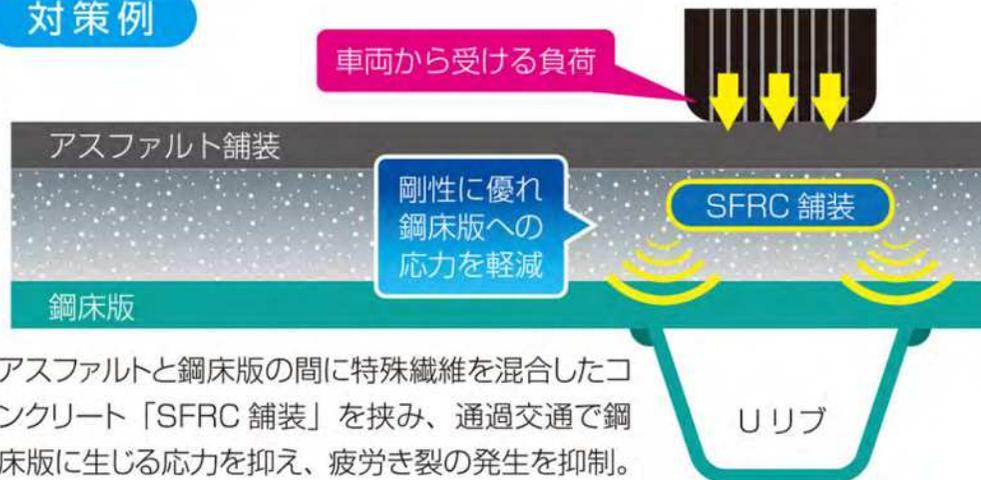
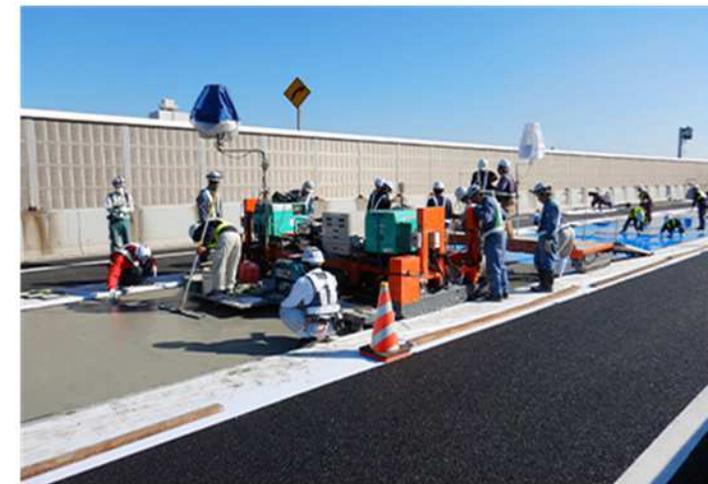
対策例

アスファルトと鋼床版の間に特殊繊維を混合したコンクリート「SFRC 舗装」を挟み、通過交通で鋼床版に生じる応力を抑え、疲労き裂の発生を抑制。

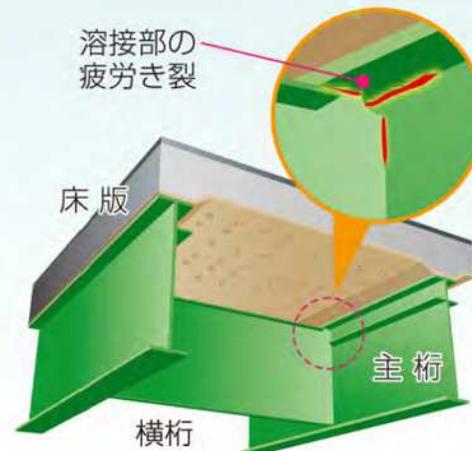
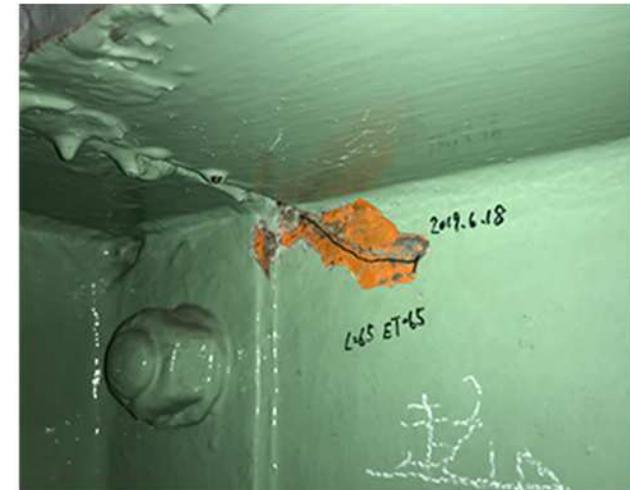
桁(鋼桁)の疲労き裂

鋼桁は、溶接やボルトで鋼板同士を接合して造られているが、車両の大型化や増加する大型車の通行など大きな負荷を繰り返し受けることで、溶接部とその周辺に疲労き裂が発生。

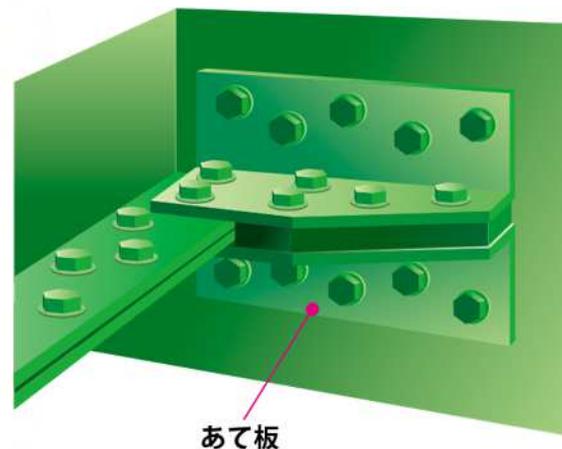
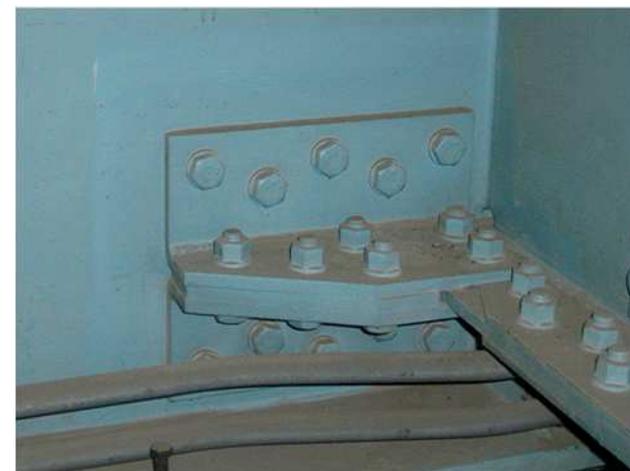
対策例

繰り返し受けた負荷によりき裂が発生した鋼材同士の溶接部分にあて板による補強やピーニング処理などを実施。

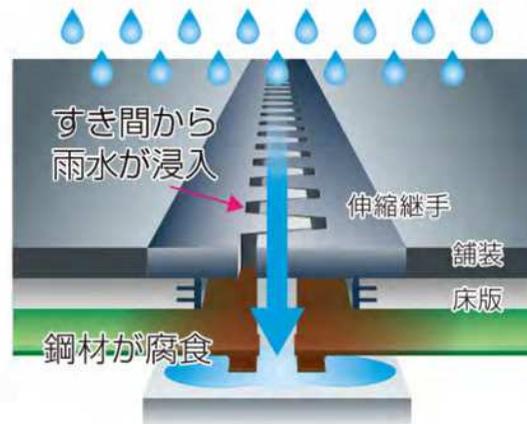
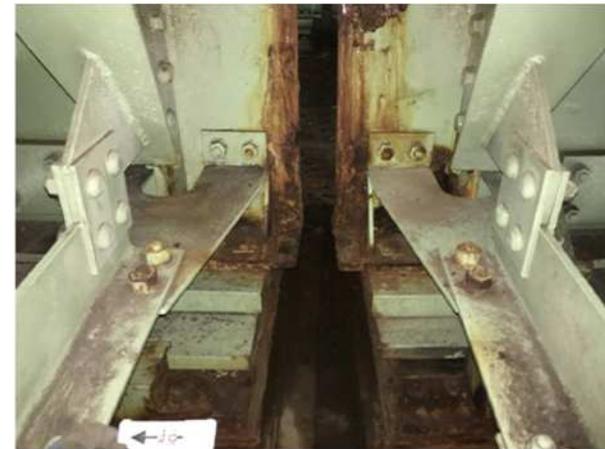
桁(鋼桁)の端部腐食

鋼桁同士の継ぎ目に設置されている「伸縮継手」には遊間(すき間)が設けられており、伸縮継手が損傷してそこから雨水が浸入することで、桁端部の鋼材に腐食が発生。

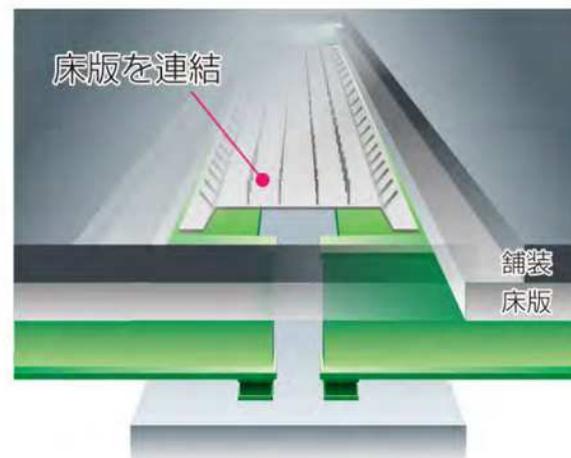
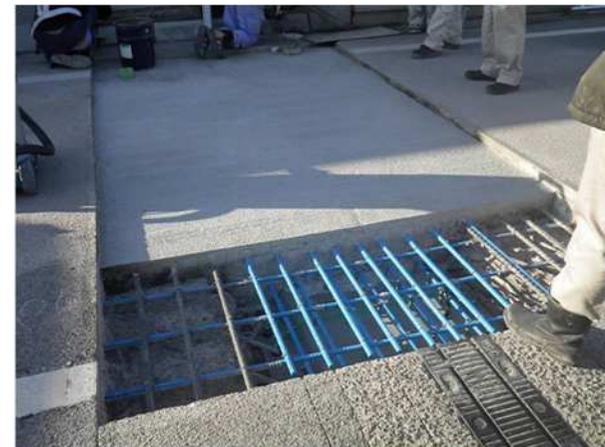
対策例

床版を連結し継ぎ目をなくすことで、雨水の浸入を抑制。また、車両が走行することで発生する騒音や振動を低減。

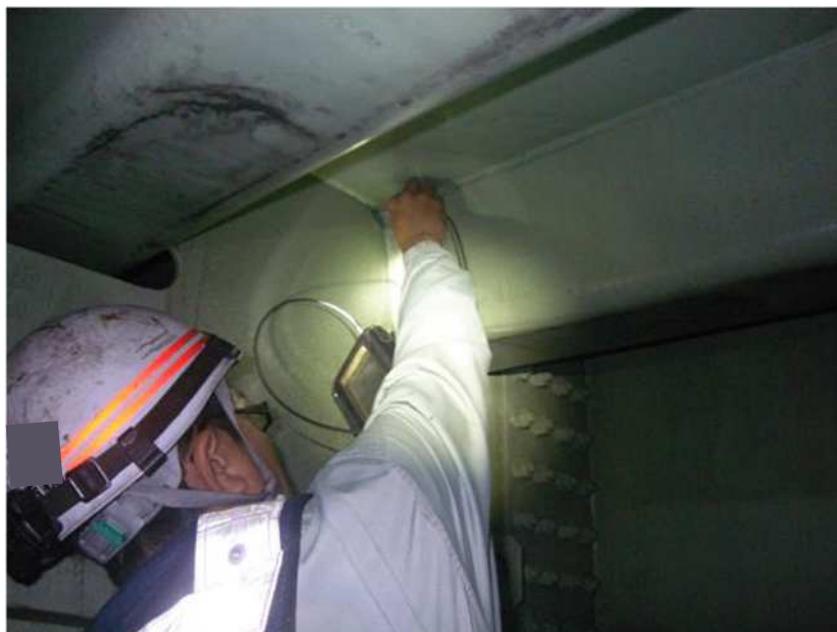
目視点検で検出された塗膜われ範囲に対し、
き裂の有無を確認するため、塗膜を除去せず
に検査を行う

Uリブ鋼床版溶接部での渦流探傷試験(ET)

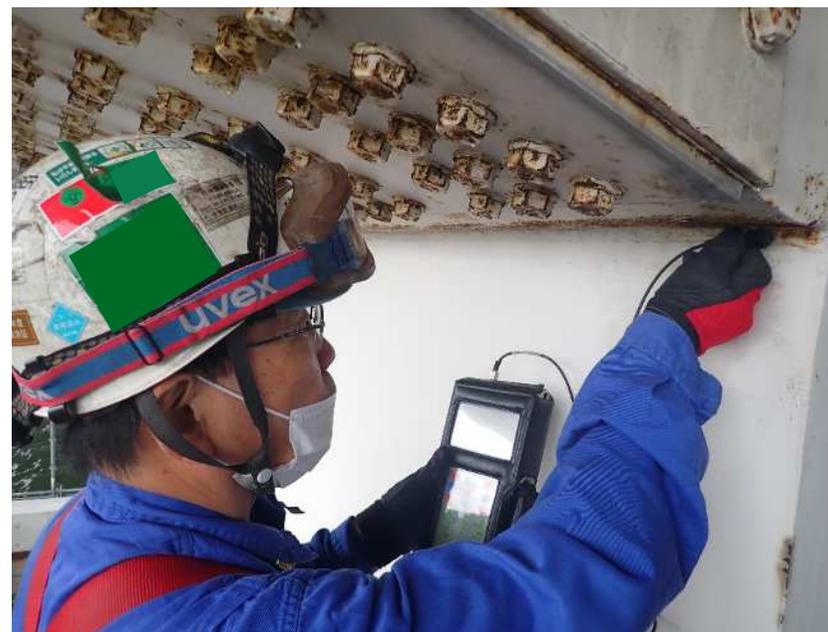
鋼製橋脚隅角部での渦流探傷試験(ET)

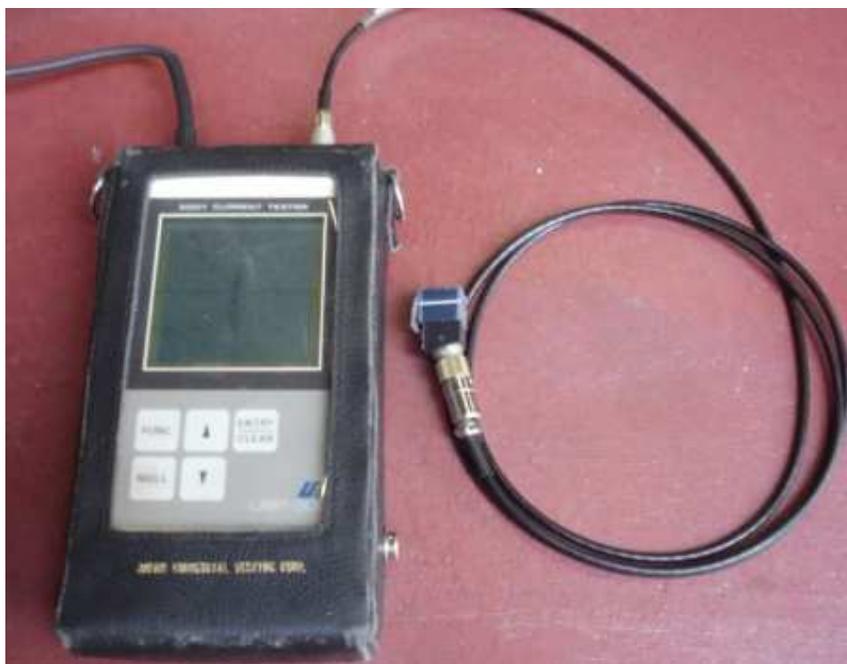
点検員が渦流探傷試験機を携帯することにより、近接目視で塗膜われを発見した際に効率よく渦流探傷試験を実施

渦流探傷試験機

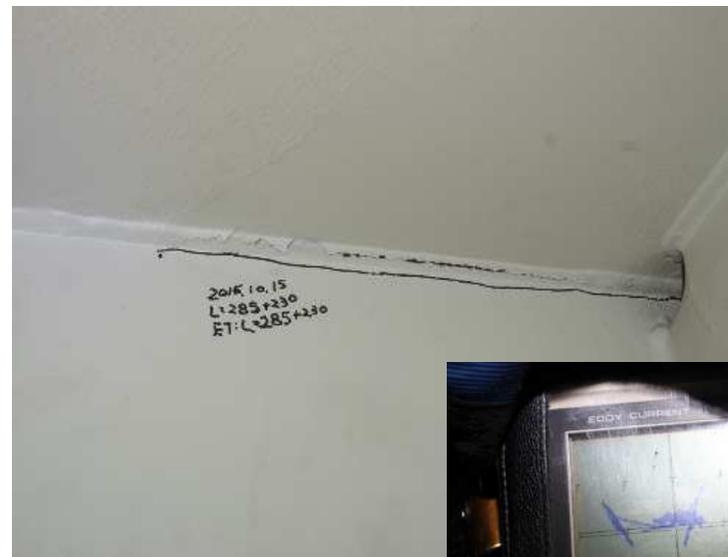
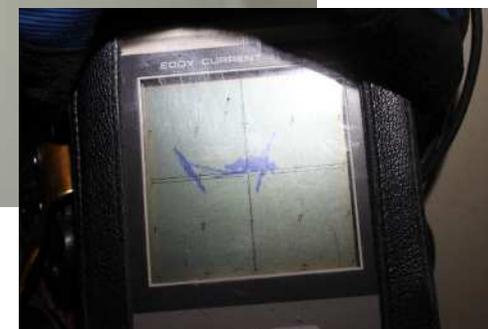
検出されたき裂と指示波形

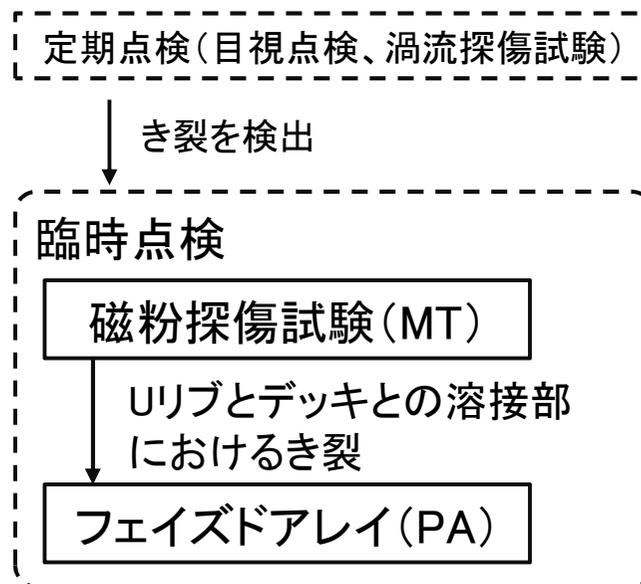
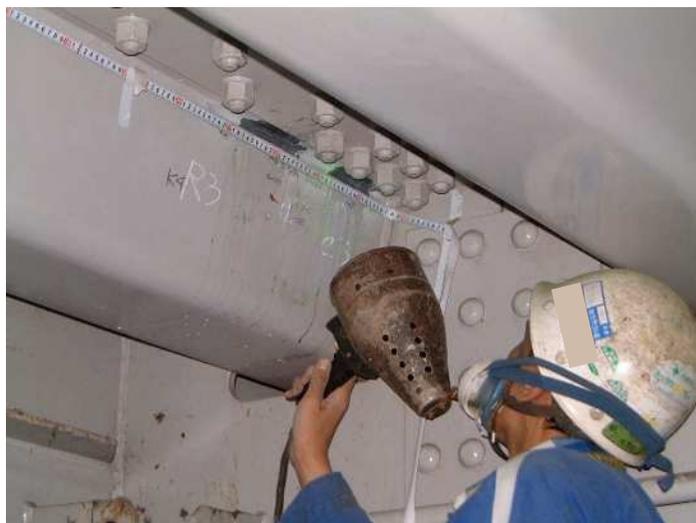
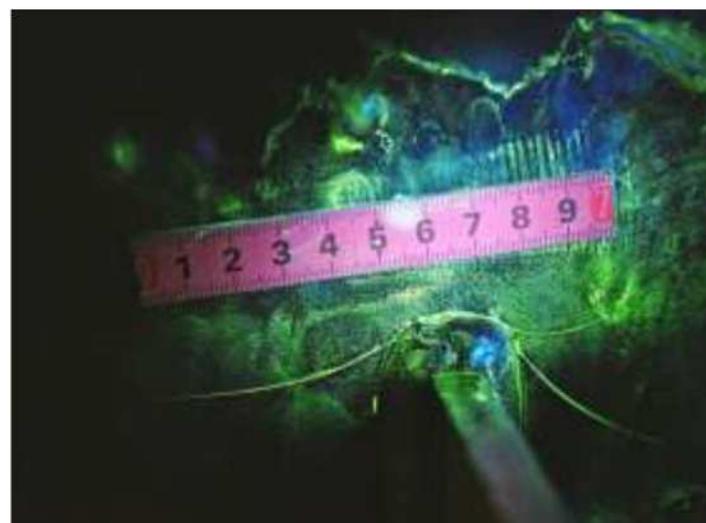
定期点検(目視点検、渦流探傷試験)で検出されたき裂箇所、床版下面から塗膜を除去して検査を行い、き裂の位置、長さ、方向等を把握

Uリブ鋼床版溶接部での磁粉探傷試験(MT)

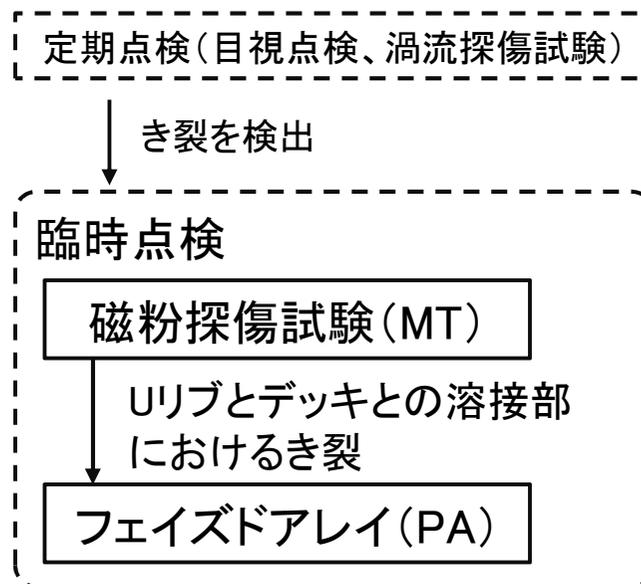
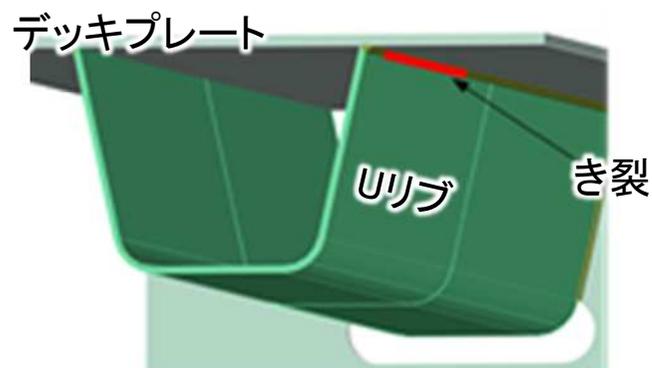
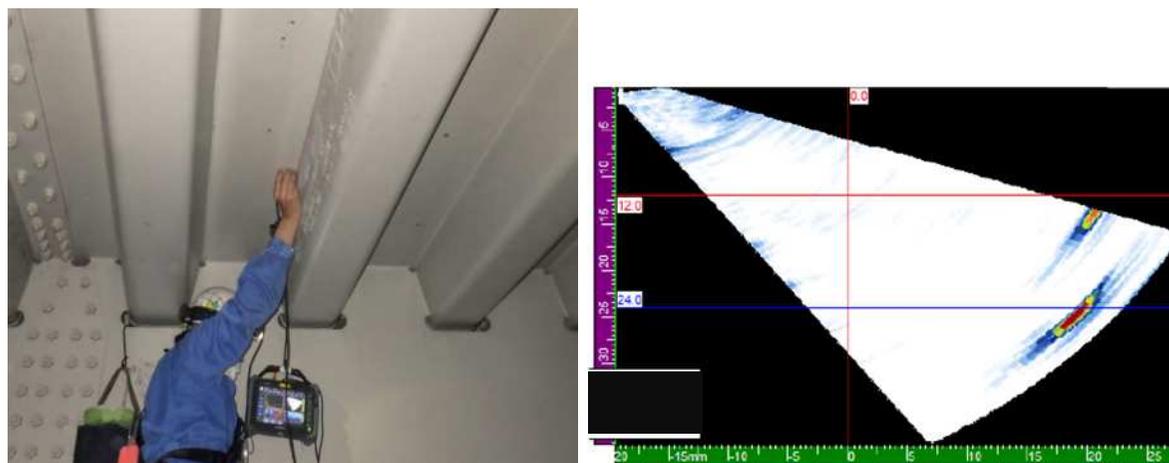
鋼床版デッキプレートとUリブとの溶接ルート部に発生し、通常非破壊検査(磁粉探傷試験等)では発見できないデッキプレート内に進展する疲労き裂を床版下面から検出

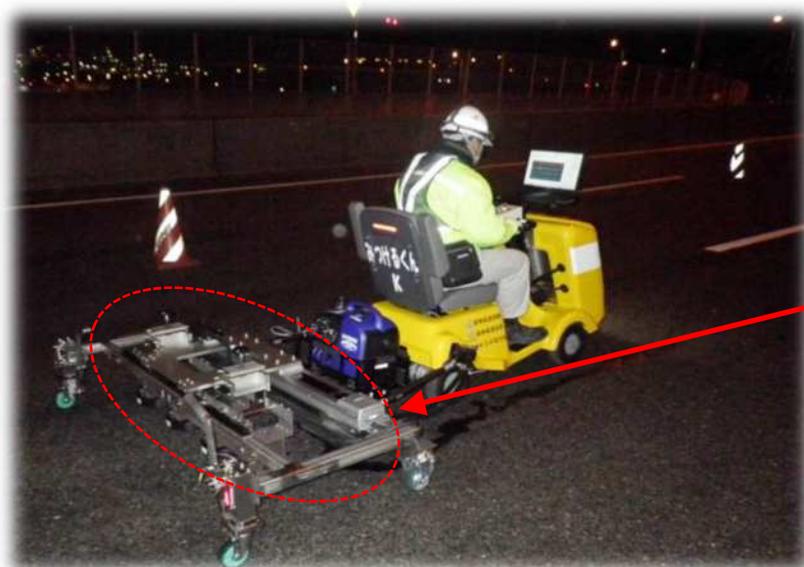
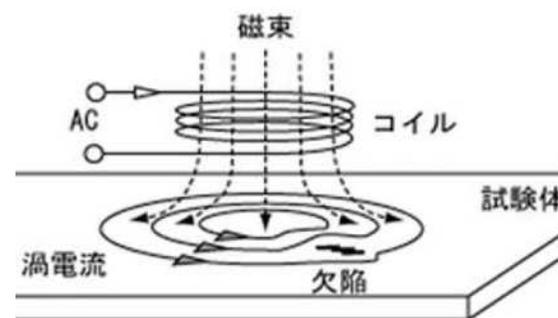
SFRC舗装の前に鋼床版の疲労損傷を発見し、補修を行うため、予定されている工事の2年前を目途に、SFRC舗装を行う箇所全面に対して舗装の上面から調査を実施

損傷によって変化する渦電流を検知する渦流探傷法を活用

渦流探傷技術を用いたき裂検査車(みつけるくんK)

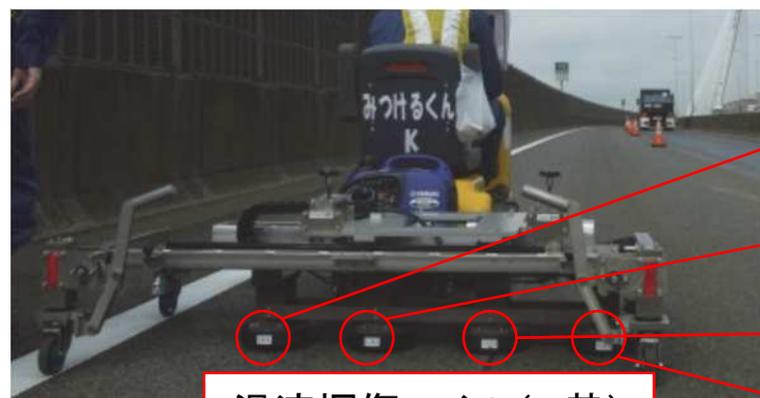
- 目視点検で把握することが困難な溶接部のルート部を起点としてデッキプレート上面に進展するき裂を検出
- き裂長さ100mm以上の貫通き裂を示す波形を抽出

渦流探傷コイル(4基)

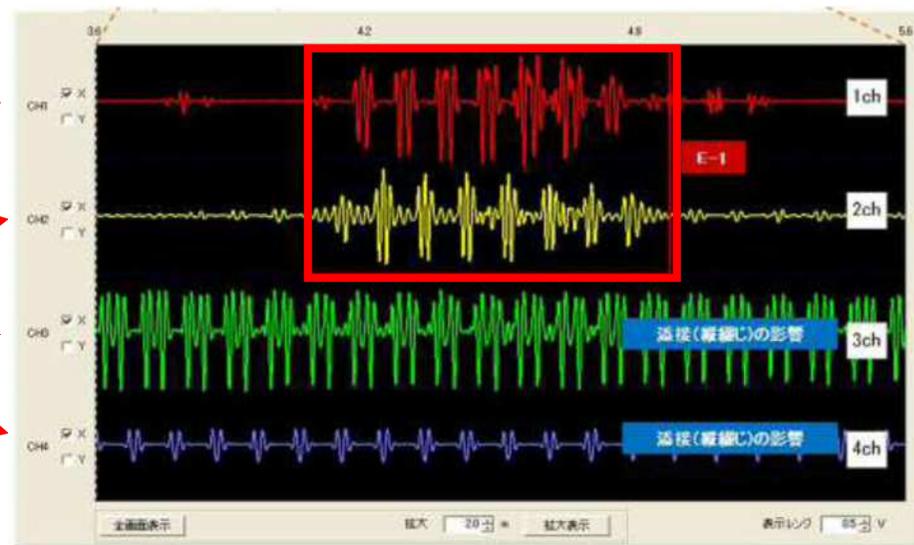
測定波形のイメージ

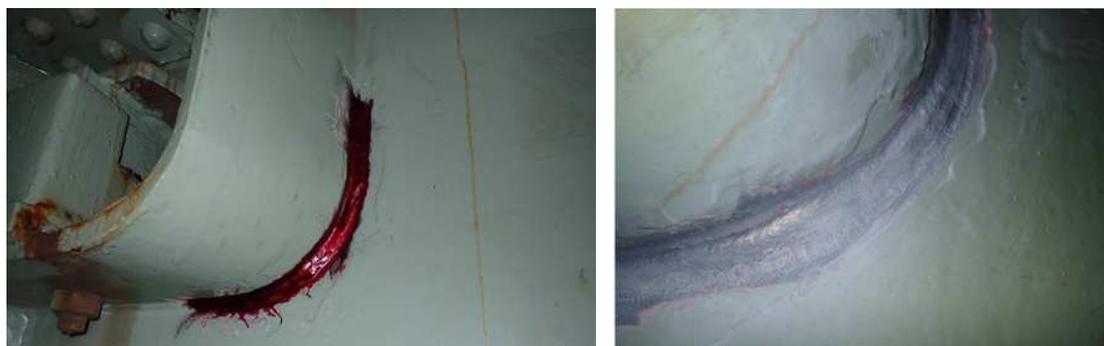
前年度にICR処理を行った鋼桁溶接部のき裂箇所、表面の凹凸によりMTが適用できないと考えられたため、き裂の開口やき裂の進展がないか確認するために浸透探傷試験 (PT) を実施

浸透処理状況と試験結果 ※き裂の指示模様なし

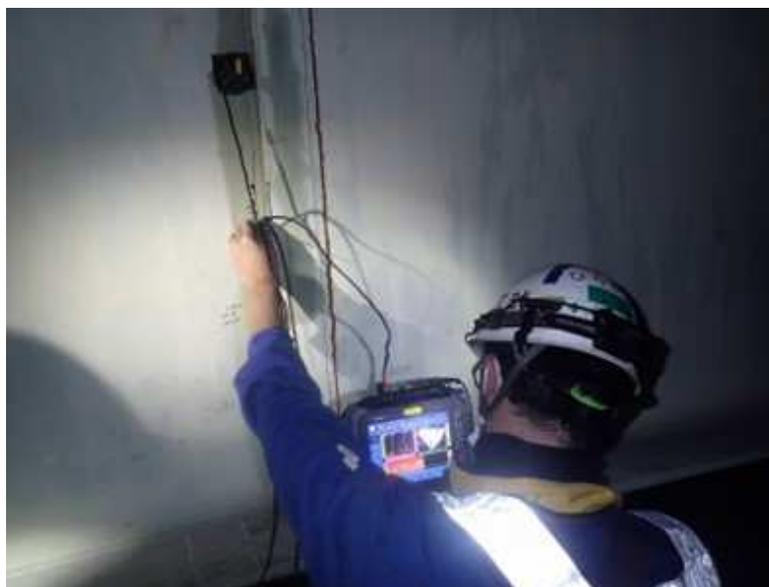
定期点検(目視点検、渦流探傷試験)で検出されたき裂箇所、鋼材内部に進展するき裂の有無等、詳細に把握するために実施

鋼桁へのフェイズドアレイ(PA)調査

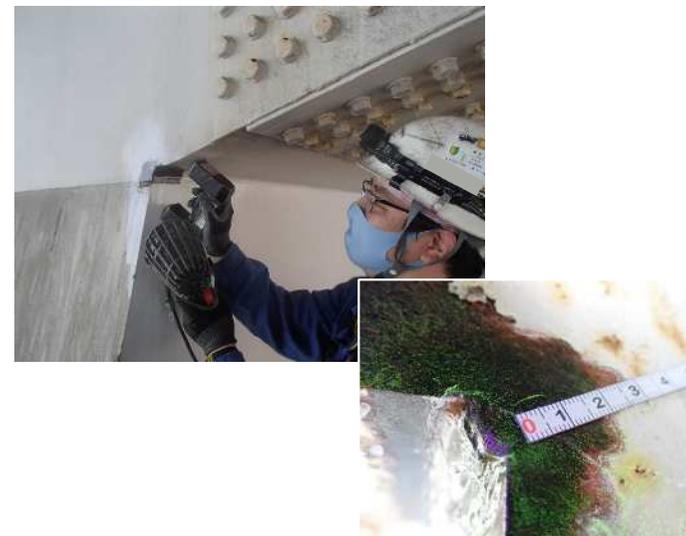
鋼製橋脚の隅角部の定期点検(目視点検、渦流探傷試験)により塗膜割れやき裂を検出した箇所、き裂の位置、長さ、方向を確認するために実施

鋼製橋脚隅角部での
磁粉探傷試験(MT)

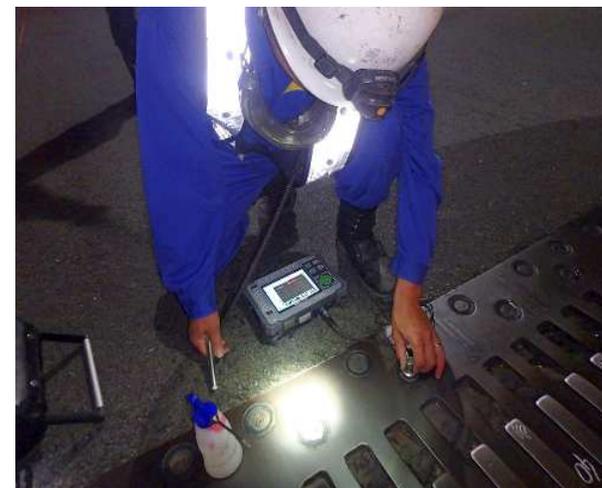
ボルトの破断やフィンガーのき裂等の検出を目的に実施

ボルト部の超音波探傷試験
(垂直探傷)

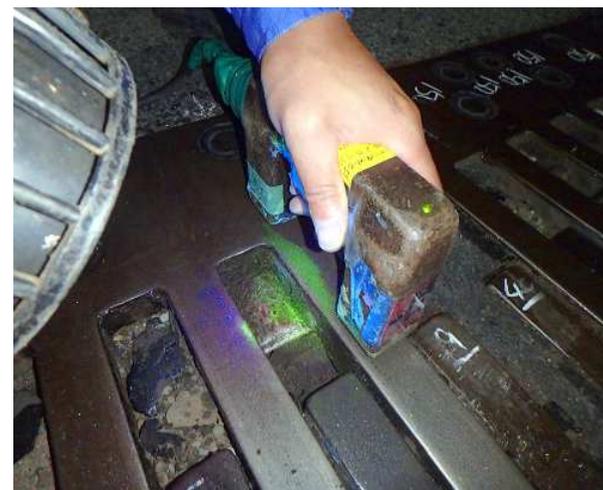
超音波探傷(UT)によりフィンガーにき裂が検出された場合に、き裂の位置、長さ等を把握することを目的に実施

フィンガー部の磁粉探傷試験

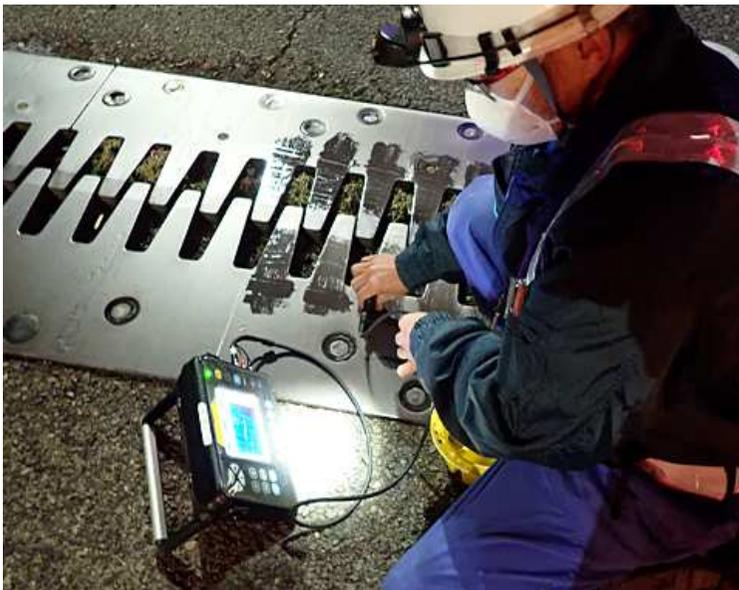
腐食はフィンガークの根元部分に集中しており、き裂は腐食部から発生するケースが多いため、探触子にロングタイプセンサーを用いてフィンガークの根元部分のみを一気に計測

フィンガーク部のフェイズドアレイ(PA)調査
