# 1. 鋼アーチ橋の崩落事故事例

第47回鋼構造基礎講座

失敗から学ぶ～落橋・損傷事例から知る留意点～」

## 鋼アーチ橋の崩落事故事例・ 橋梁ヘルスマニタリングに関する取り組み

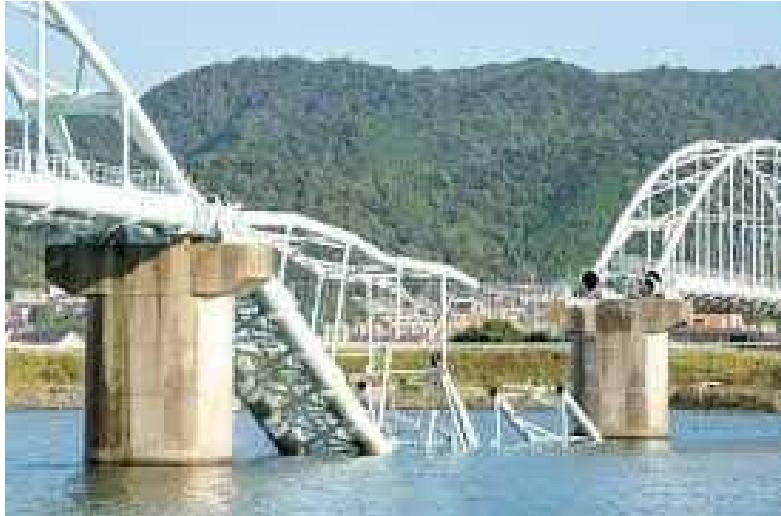
和歌山県 六十谷水管橋 (2021年)

主な原因 複数箇所の**吊材**に腐食が生じ、ワイヤーや部材の破断が生じていたため。

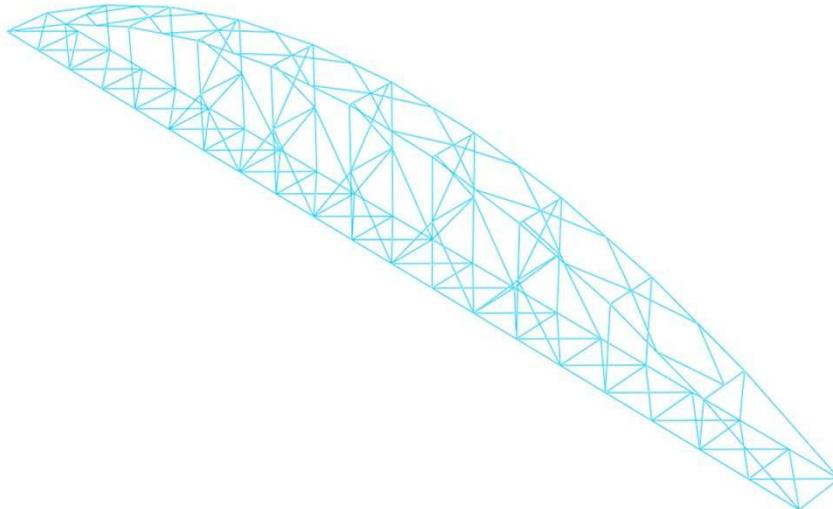
解析モデル（骨組み）

解析ソフトウェア : Abaqus2020  
要素 : はり要素  
メッシュ間隔 : 270mm

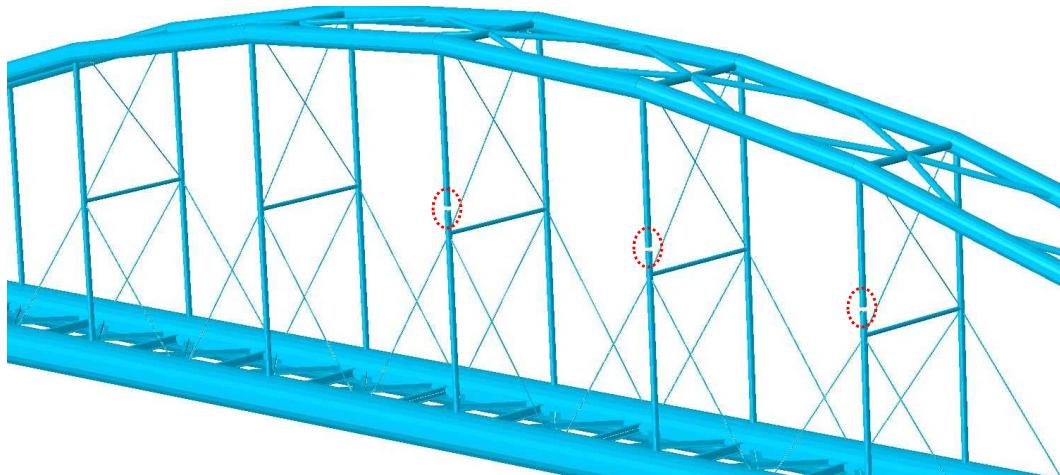
解析モデル初期状態

- 下図に示すように吊り材の要素を一部消去することによって、腐食による部材破断を再現した。
  - Google mapストリートビューの2020年12月時点における写真から、判明している吊り材の破断を再現した状態を初期状態としている。
  - 初期状態に加えて、任意の組み合わせで吊り材の破断を与えた。
  - 荷重条件は設計荷重とした。
- ※ 部材の経年腐食による減肉は考慮せず、また、部材破断時の衝撃的荷重再分配を考慮しない部材消去による静的解析であり、部材が連続的に破断するような進行性崩壊は再現できない。

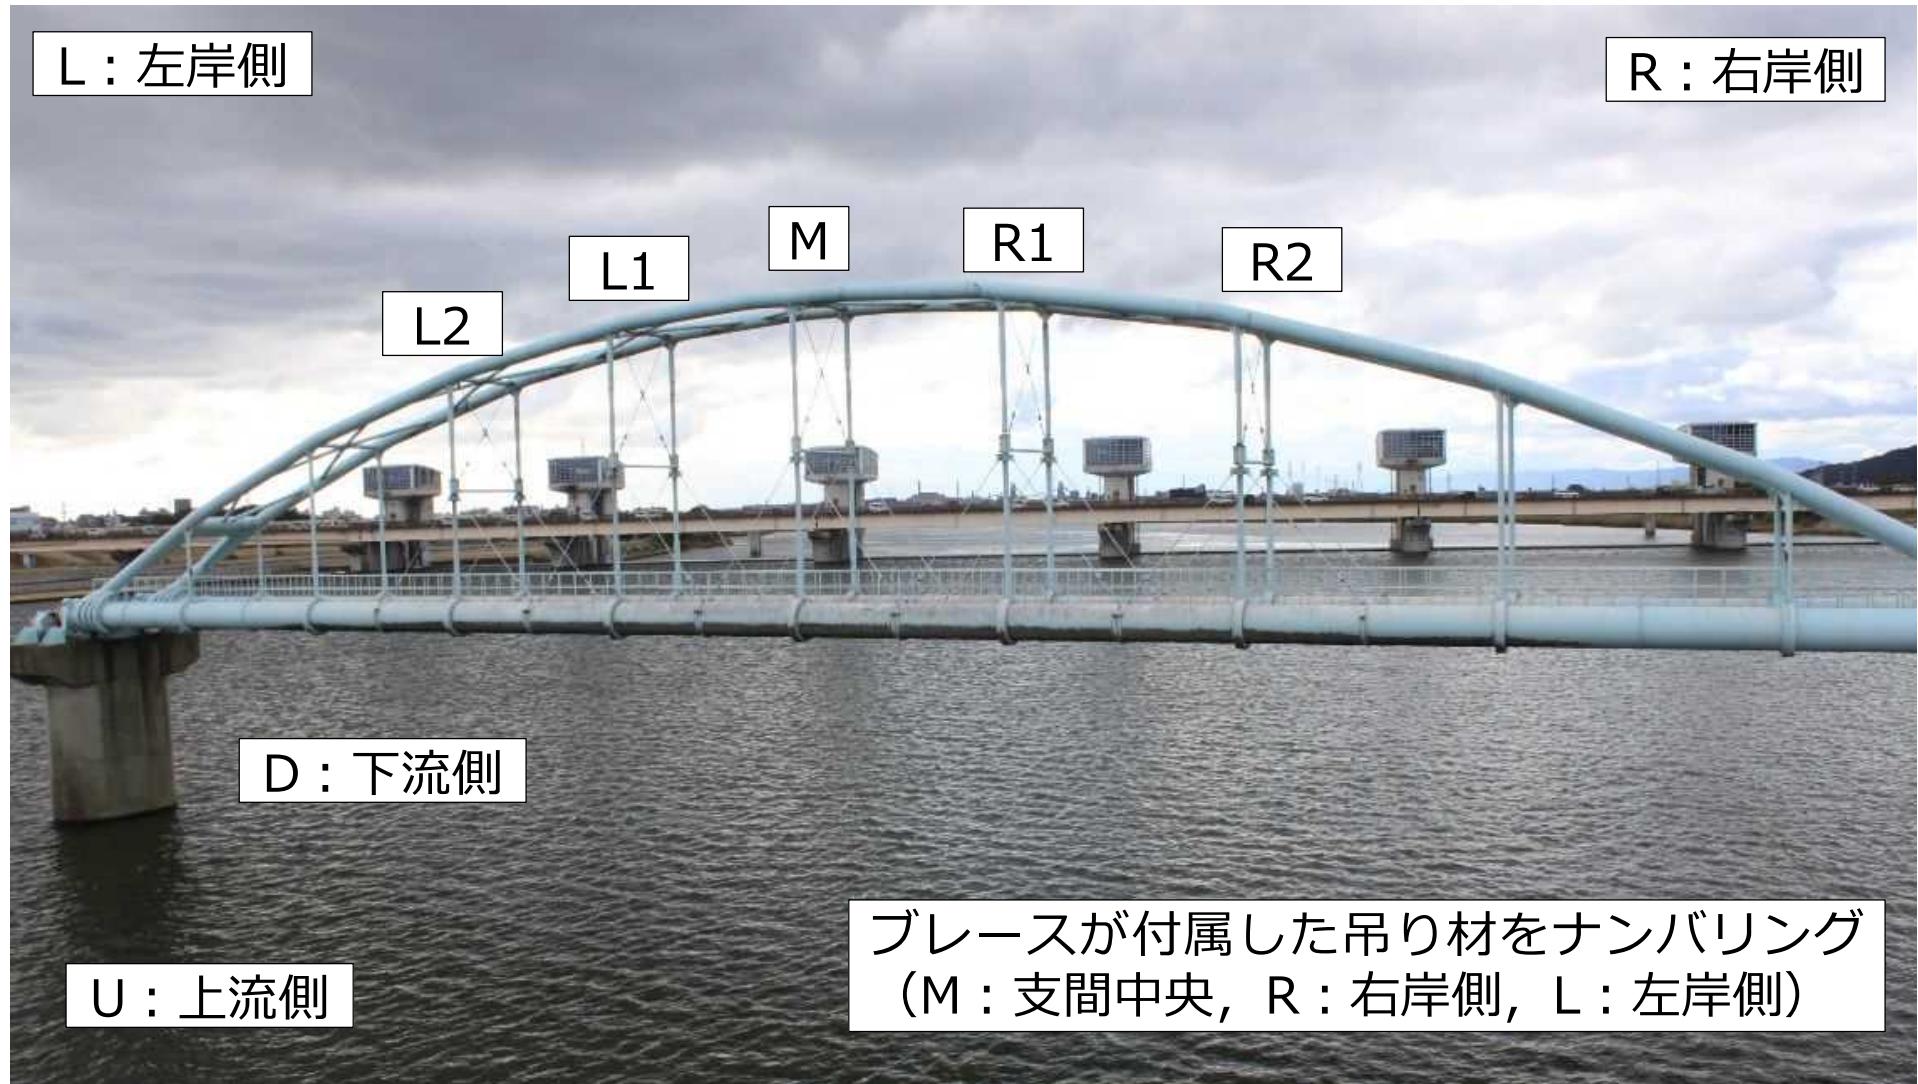
対象橋梁は、吊り材にプレース材を取り付けるため接合部付近で腐食の発生が確認された。したがって、吊り材の中でもプレース材が付属したものを破断箇所の候補とし、図のように吊り材番号を定義した。

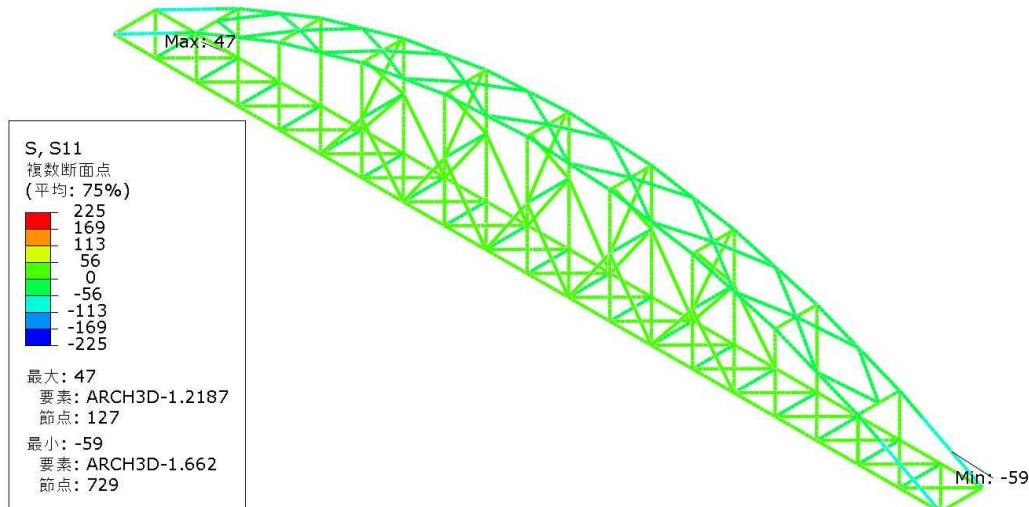
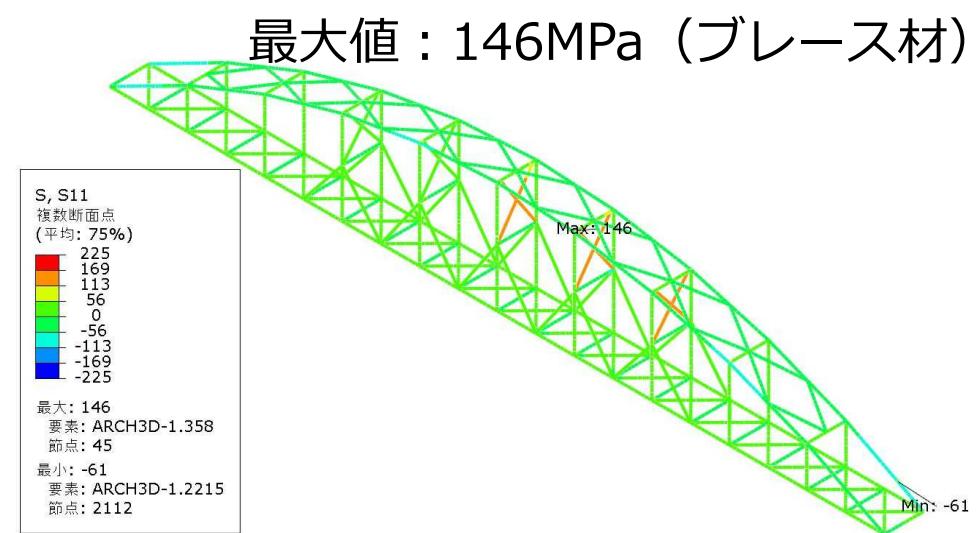
U\_D (健全時)

U-M-R1-R2\_D (初期状態)

- 健全時および初期状態（Google mapストリートビュー参考）における解析結果より、設計荷重下においては**全部材**において生じる応力が**降伏点応力を下回ることが確認できた。**

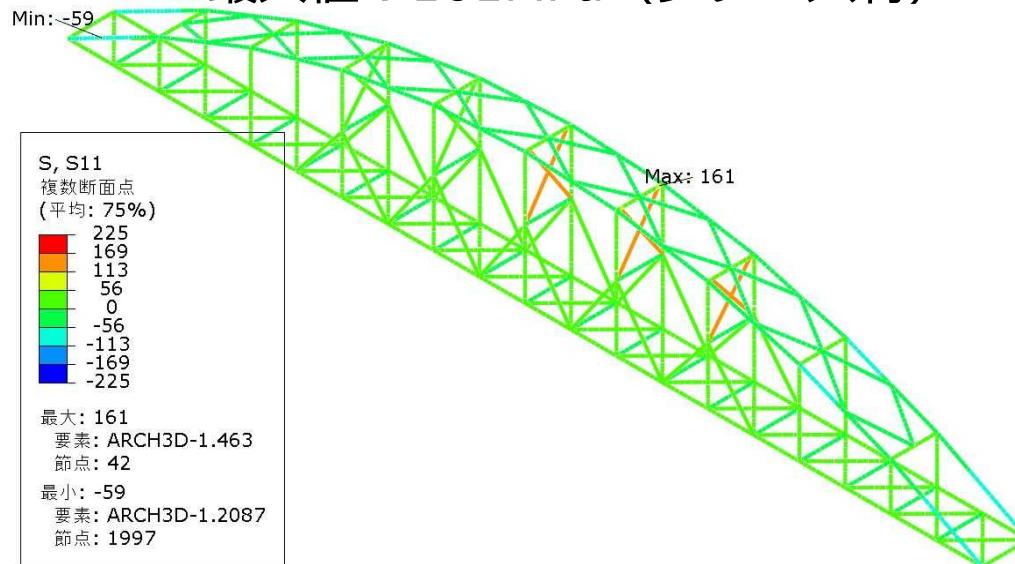
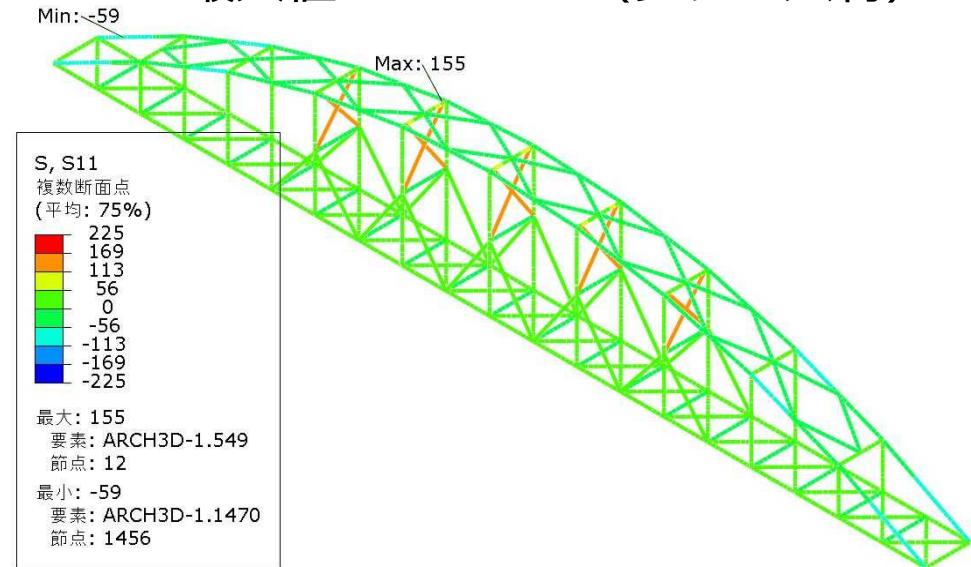
最大値：161MPa（ブレース材）

U-M-R1-R2\_D-M-R1-R2

最大値：155MPa（ブレース材）

U-L2-L1-M-R1-R2\_D-L2-L1-M-R1-R2

- 本解析結果より、**吊り材の破断位置がブレース材上部の場合**、ブレース材によってアーチリブと吊り材が連結されるため部材に生じる応力は最大でも160MPa程度となり、**全ての部材が降伏点応力に達することはない**ことが確認できた。
- 上図の比較から僅かではあるが、吊り材全てが破断したケースよりも部分的に破断した方が、部材剛性比の違いにより荷重分担の傾向が異なり、発生する応力が高くなる場合があることが確認できた。

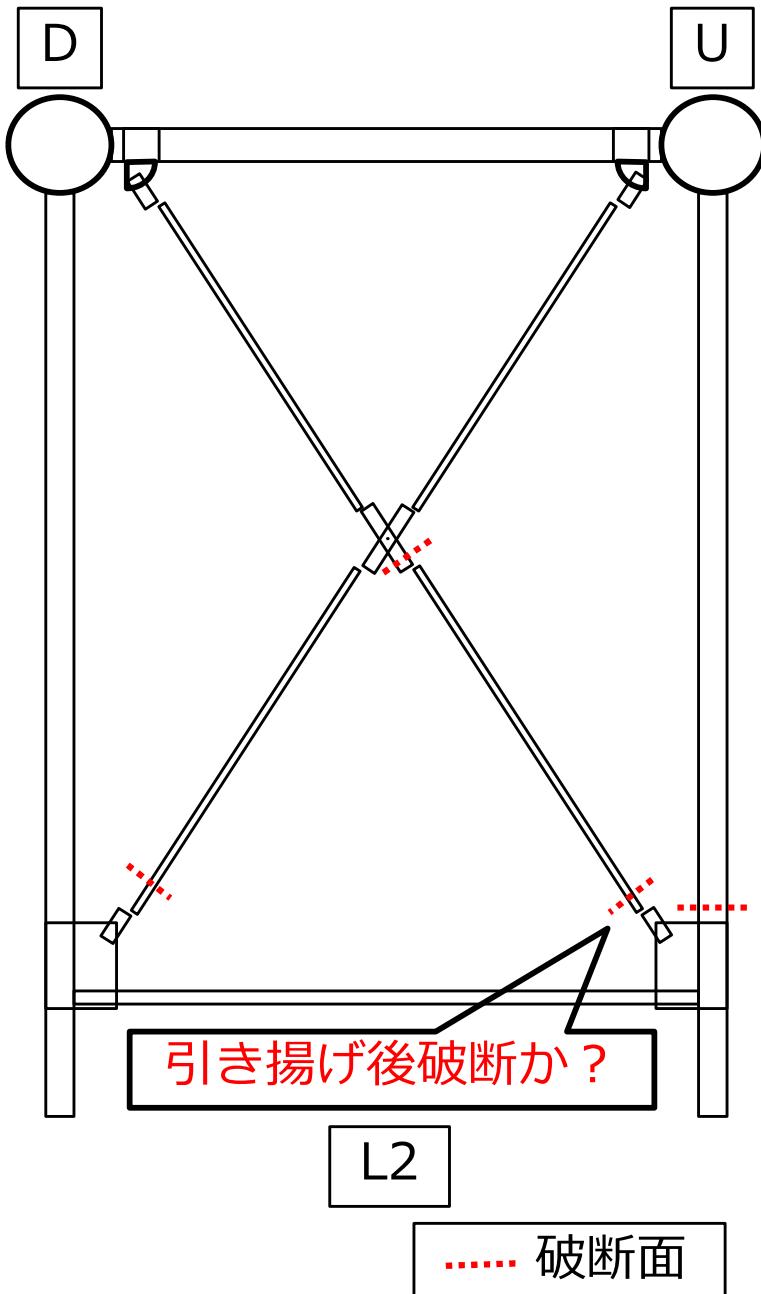
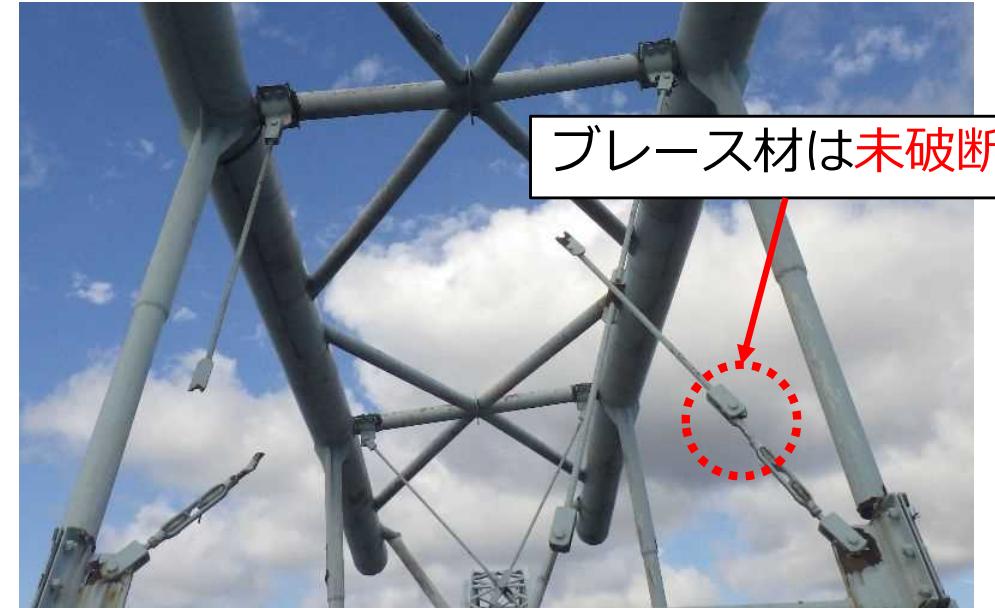
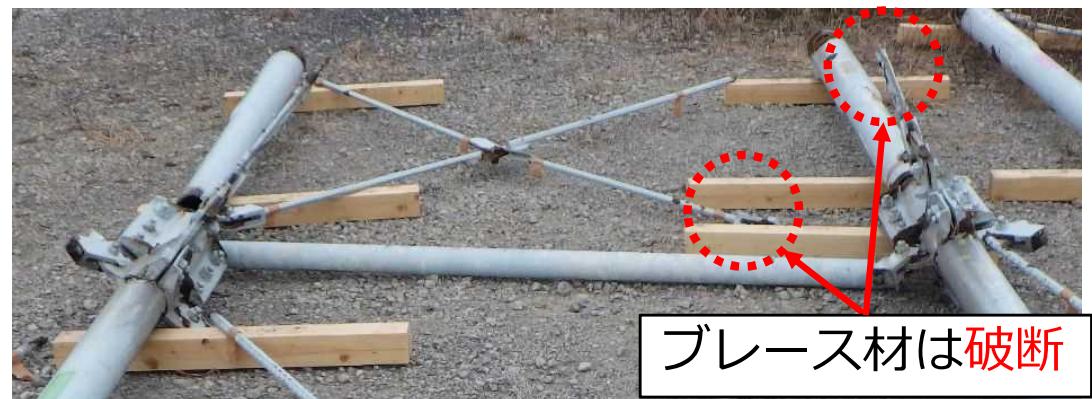
崩落現地調査

回収部材調査

現地調査結果を回収部材と照らし合わせて確認。  
状態が異なる場合は現地調査を優先。

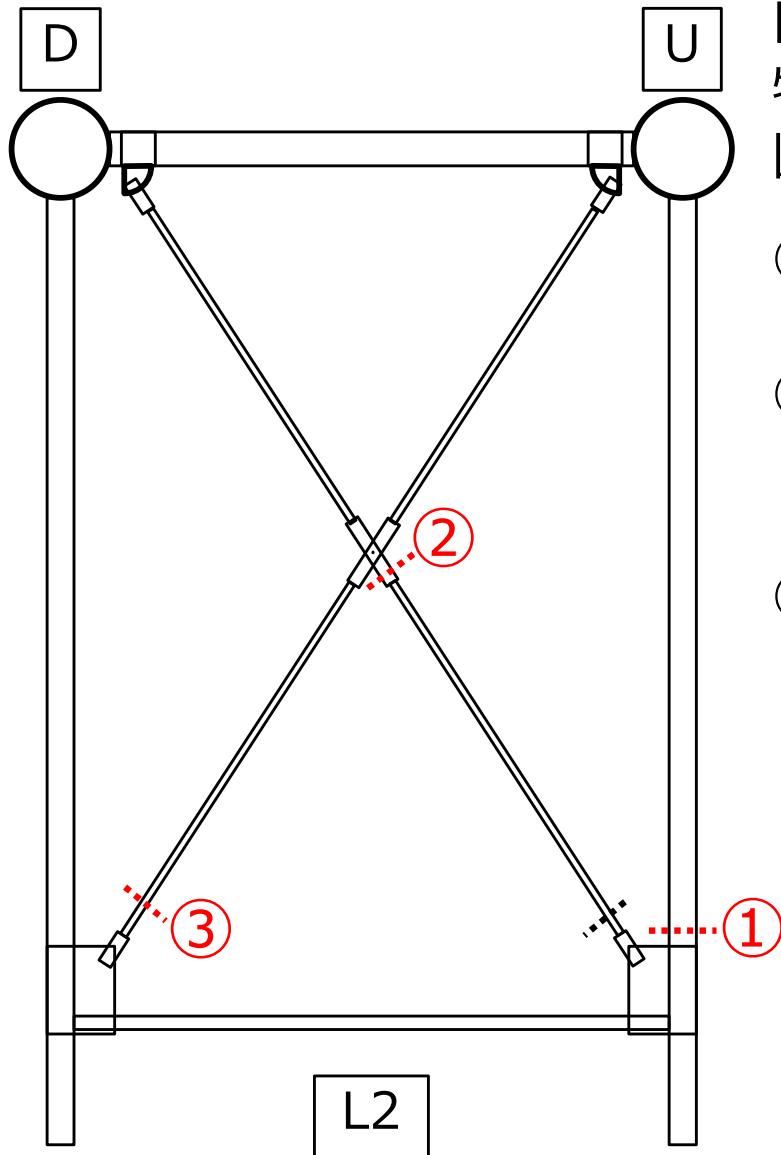
## L2断面の損傷シナリオの推測

特徴：U側吊り材の上部およびブレース材が破断

- ① U側吊り材がブレース材上部で破断し、ブレース材が荷重を伝達する。
- ② 荷重を伝達するブレース材に引張荷重を超える荷重が作用し破断する（他断面の破断による荷重の再分配の影響を受ける）。
- ③ ②が破断したことにより、荷重が増加し破断する。

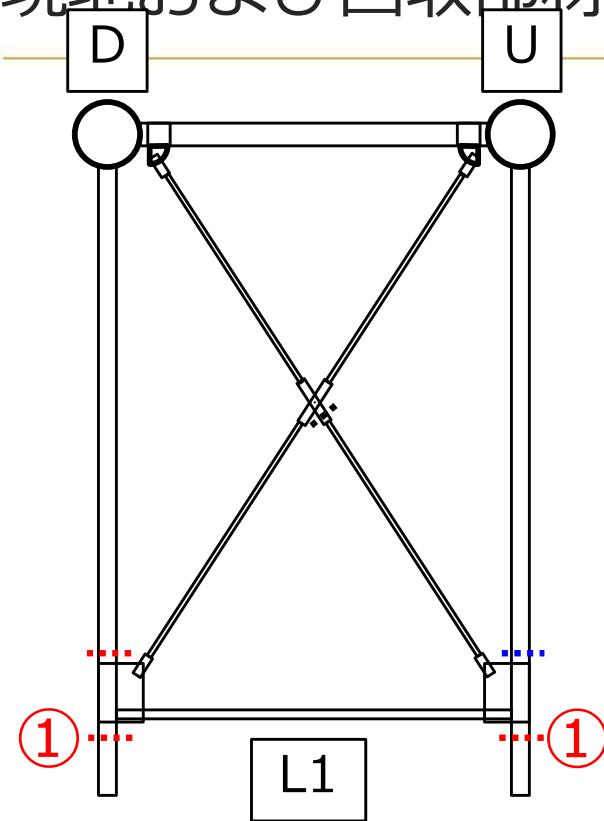
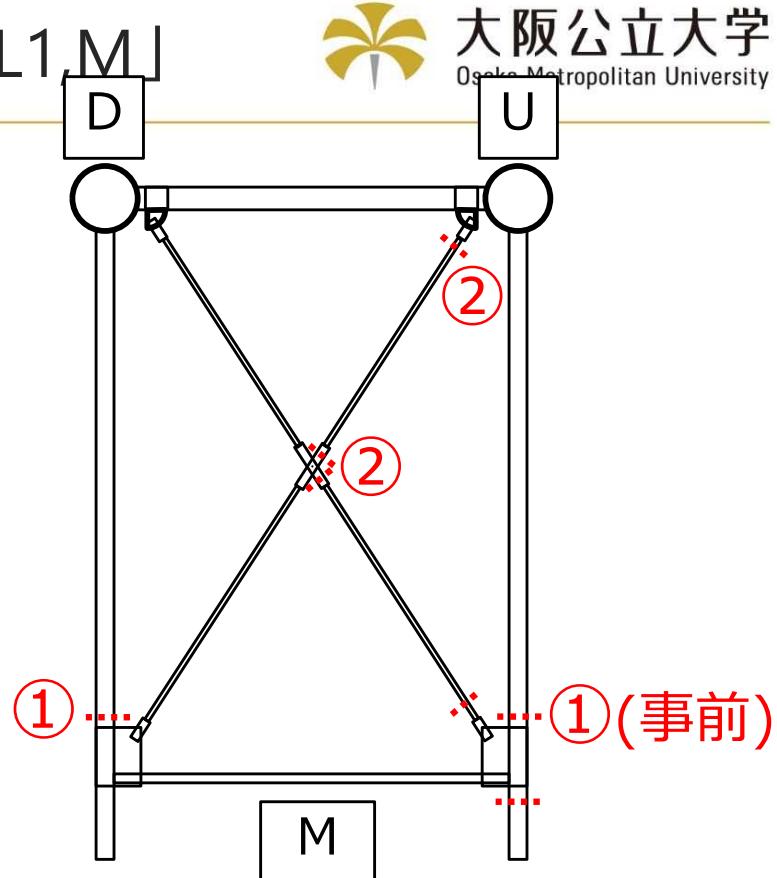
# L1断面の損傷シナリオの推測

## 特徴：UD両側吊り材の下部が破断

- ① 吊り材がブレース材下部で破断し、荷重を伝達しないためブレース材が健全状態。

## M断面の損傷シナリオの推測

特徴：UD両側吊り材の上部および  
ブレース材が破断

- ① 吊り材がブレース材上部で破断し、  
ブレース材が荷重を伝達する。
  - ② ブレース材の引張荷重を超える荷重  
が作用し破断する。

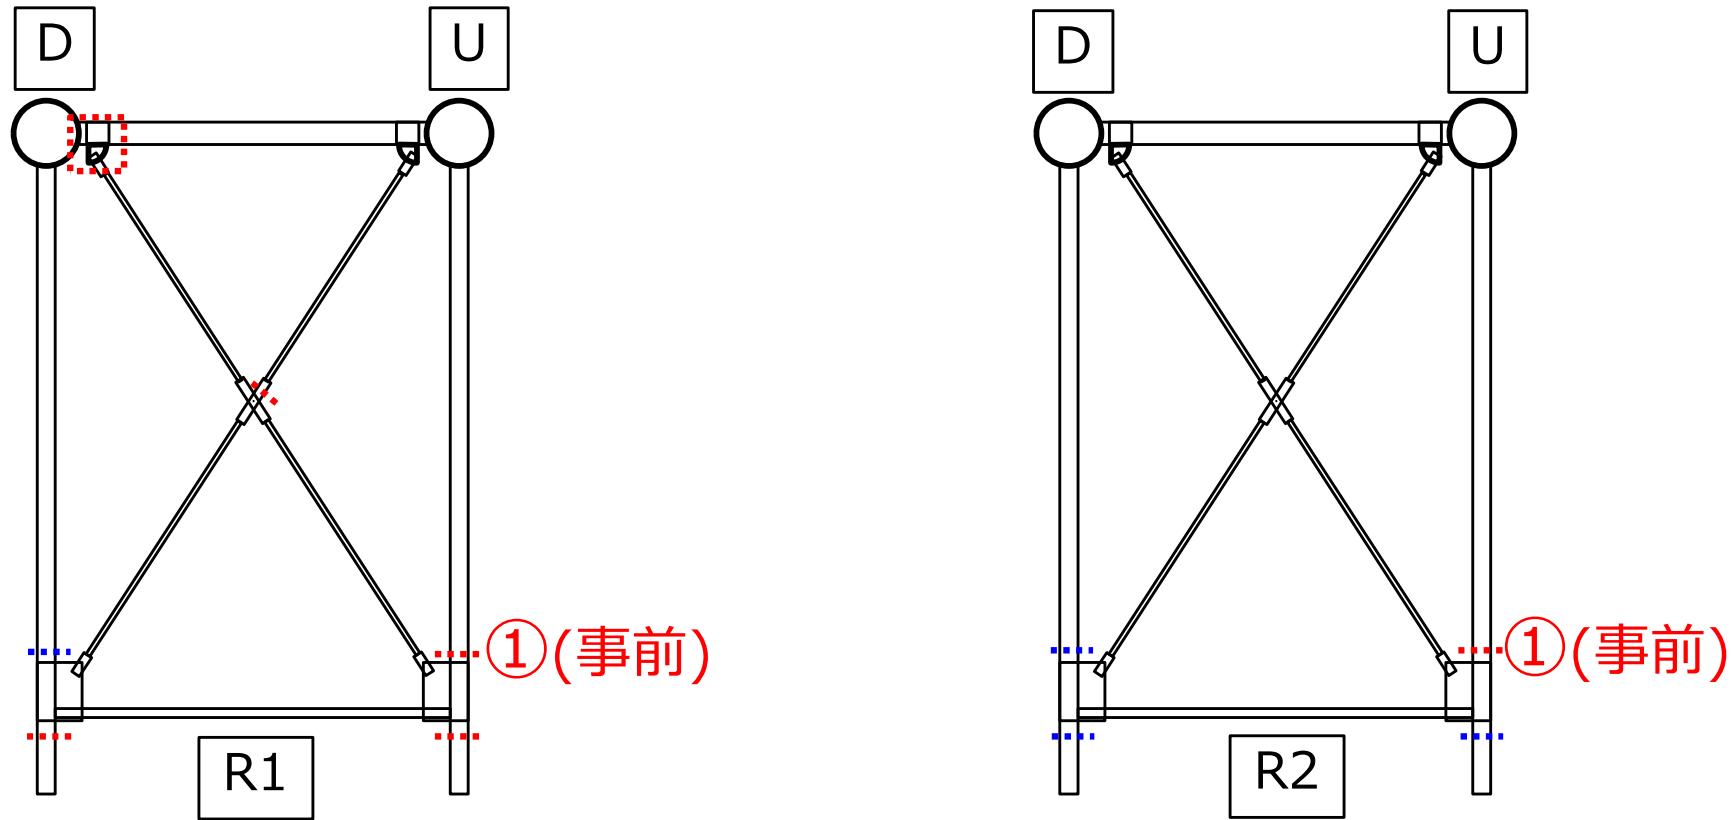
R1断面, R2断面の損傷シナリオの推測

特徴：U側吊り材の上部が事前に破断

① 吊り材がブレース材上部で破断し, ブレース材が荷重を伝達する.

※現地調査時にR1, R2断面の部材は水面下にあり破断判定が困難であった.

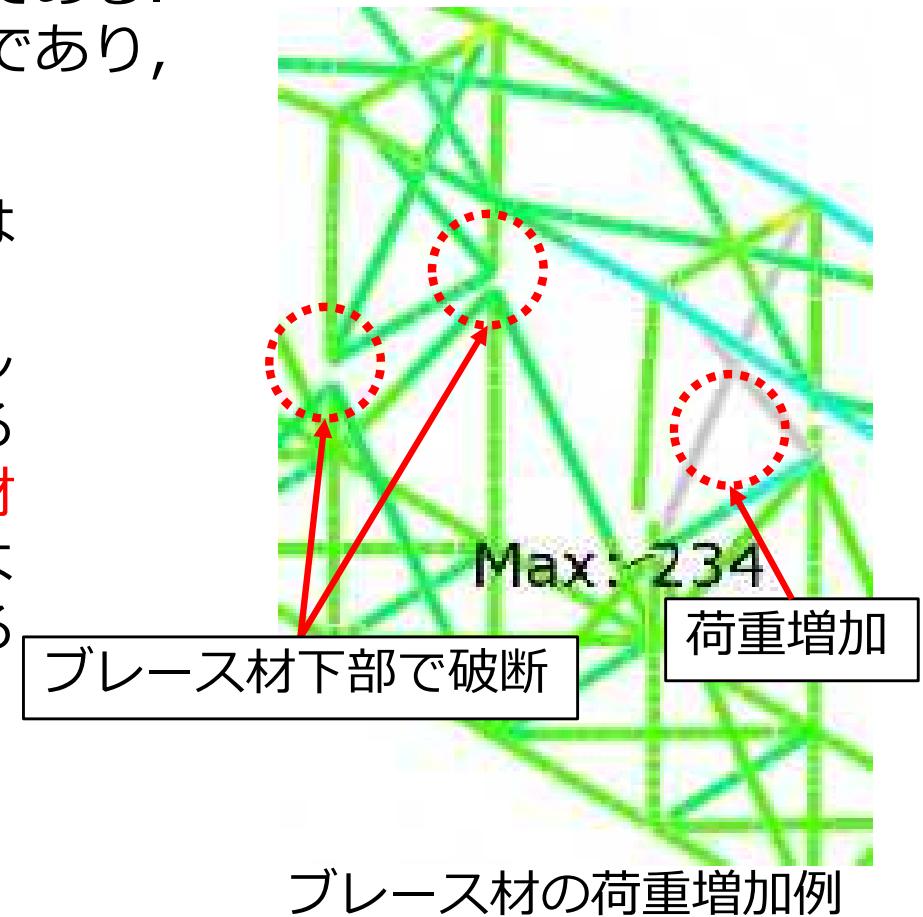
## (シナリオの前段：共通部分)

- I. 複数箇所の吊り材がブレース材上部で破断し、ブレース材によって荷重を伝達している状態となる。
- II. いずれかの吊り材がブレース材下部で破断したことにより、ブレース材に作用する荷重が増加しブレース材が破断する。

## (パターン1：本管の曲げ破壊が先行)

- III. アーチリブからの支持を喪失した径間中央の**本管が曲げ破壊**し、アーチリブの径間1/4点付近で死荷重の負荷が急激に大きくなる。
- IV. **アーチリブの面内曲げ座屈**により、全径間で支持を失った本管とともに全径間が崩落する。

## (パターン2：アーチリブの座屈が先行)

- III. アーチリブからの支持を喪失した径間中央の本管は弾性変形内に留まるが、アーチリブの径間1/4点付近での鉛直荷重の増加が、**アーチリブの面内曲げ座屈**を生じさせる。
- IV. アーチリブの面内曲げ座屈にともない、**本管は全径間で支持機能を喪失**し、アーチリブとともに全径間が崩落する。

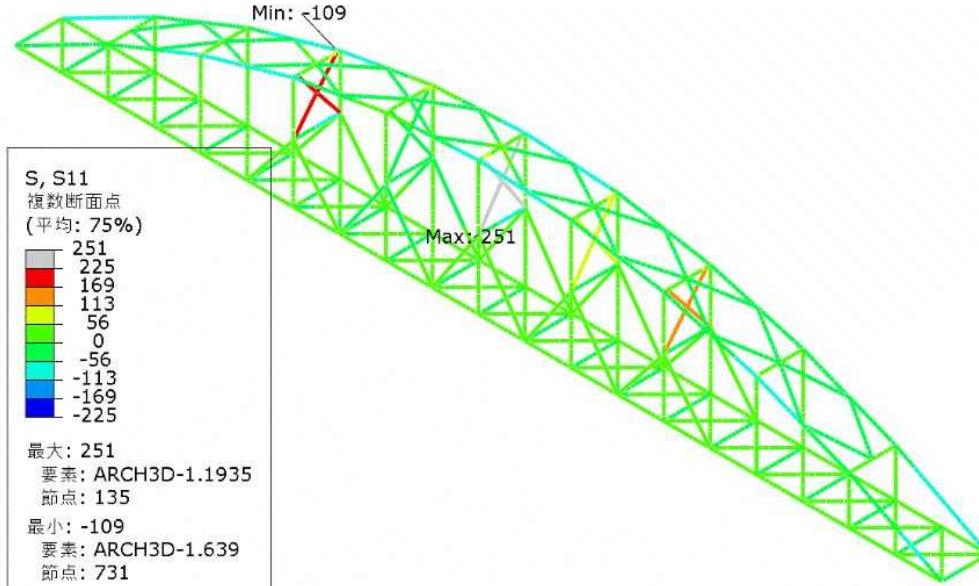
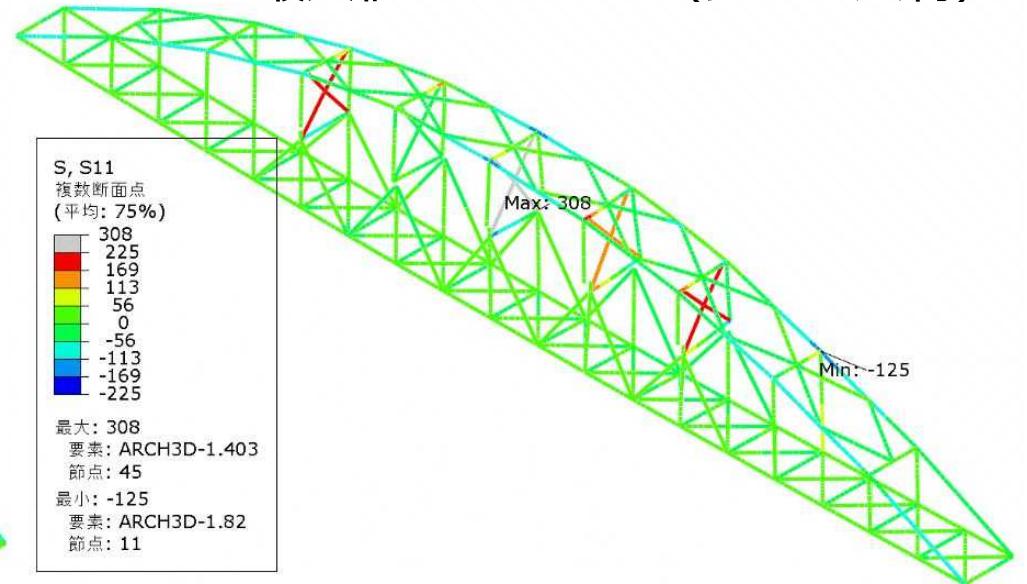
最大値：251MPa (ブレース材)

U-L2-M-R1-R2-(L1)\_D-M-(L1)  
(調査結果を反映させた状態)

最大値：308MPa (ブレース材)

U-L2-M-R1-R2-(L1)\_D-M-(L1-R1-R2)  
(調査結果を反映させつつ最も厳しい状態)

※解析ケース名の**括弧内の文字**は、吊り材がブレース材**下部で破断**した箇所である。

- 左図は調査結果から判明している破断状況を反映させた解析結果である。これより、ブレース材に生じる応力は251MPaとなり、降伏点応力である345MPaを下回ることが確認できた。
- 右図は調査結果に加えて、水面下に位置していたR1,R2断面のD側において吊り材がブレース材下部で破断したと仮定し構造上最も厳しいケースとしている。これにより、ブレース材に生じる応力は308MPaとなり、降伏点応力を下回ることが確認できた。

解析結果より、吊り材の破断状況が構造上最も厳しくなる場合においても、水管橋は崩落しないことが確認できた。したがって、吊り材の破断のみが今回の崩落の原因ではない。

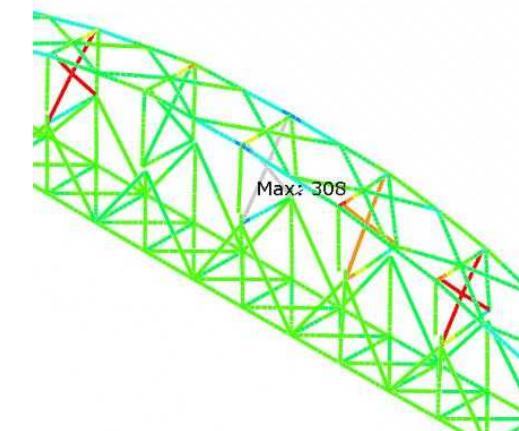
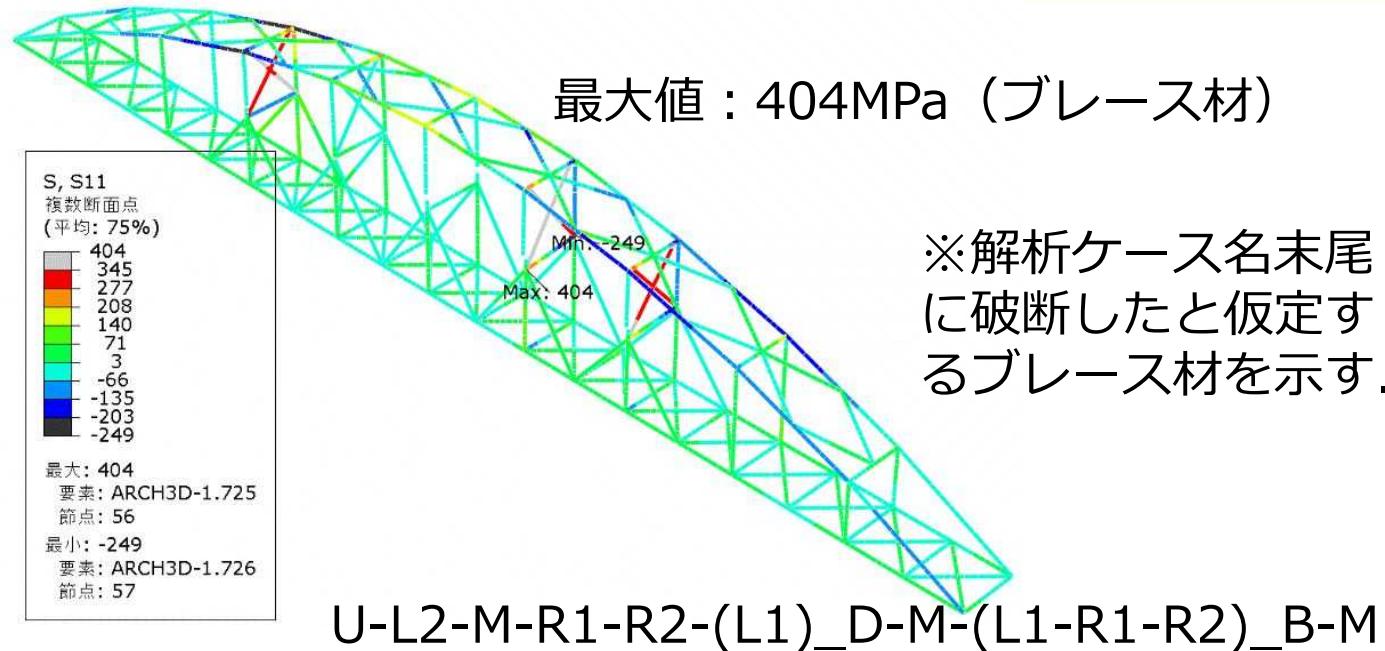
# M断面内ブレース材が破断したと仮定

- 解析結果より、M断面内のブレース材が破断したと仮定したことにより、  
**L2,R1,R2断面内のブレース材も降伏点応力に達することが確認できた。**
- アーチリブの支間1/4点付近において限界応力-203MPaを超過する-230MPa  
が確認できた（限界応力は座屈設計ガイドライン参照）。
- アーチリブの支点1/4点では発生応力のうち、軸力による応力が-59MPa、曲  
げによる応力が-82MPaとなり、合計応力が-140MPaであった。したがって、  
軸力と曲げが連成しつつも、**曲げが支配的となる応力状態**が確認できた。
- **本管**の最大応力状態は、引張側で93MPa、圧縮側で-48MPaとなり**強度上は**  
**応力的に余裕がある**ことが確認できた。

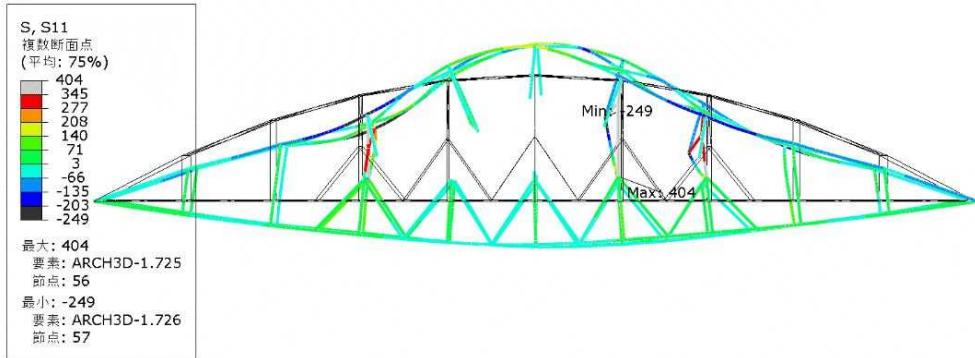
U-L2-M-R1-R2-(L1)\_D-M-(L1-R1-R2)\_B-M  
(側面: 変形倍率20倍)

崩落の瞬間映像 (毎日新聞社報道)

- 解析結果の側面図（変形倍率20倍）より、毎日新聞社によって報道された水管橋崩落の定点カメラ映像から分かる変形形状と類似していることが確認できた。
- 本解析で用いた吊り材の破断状況に加えてB-Mが破断する条件では、B-L1を除くブレース材は全て破断し、同時にアーチリブに面内座屈が生じることが分かる。この時点で本管に大きな応力が作用していないことから、アーチリブが座屈により崩壊することによって本管が荷重に耐えきれなくなり崩壊するパターン2のシナリオだと推測できる。

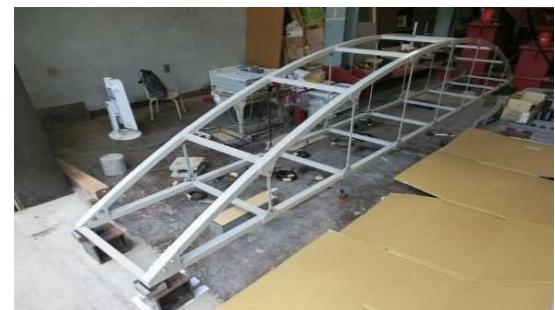
使用した鋼アーチ橋模型

固有振動数や橋梁の応答値を用い、  
少数のセンサでアーチ橋模型の吊材の損傷を  
検知するための基礎的な検討を行う。

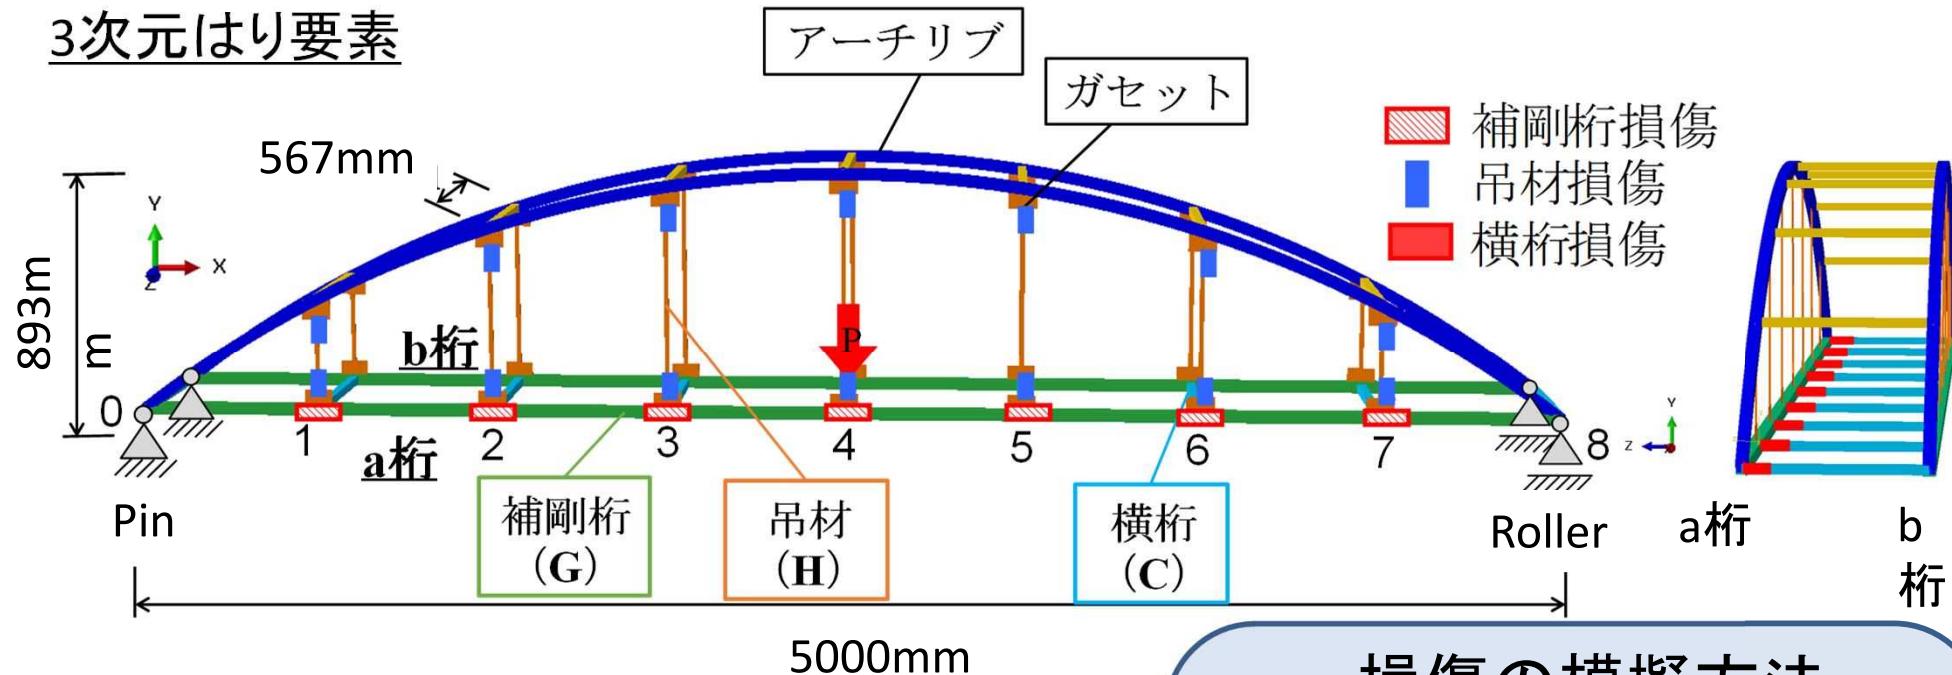
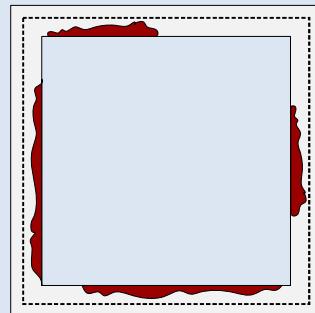
3次元はり要素

### 損傷の模擬方法

- パラメータ: 損傷位置, 程度, 部材
- 解析ケース: 各部材の格点部の計60力所 × 3段階 (25%, 50%, 75%)
- 固有値解析と静的弾性解析を実施

補剛桁・横桁

吊材

25%, 50%, 75%  
の板厚減肉

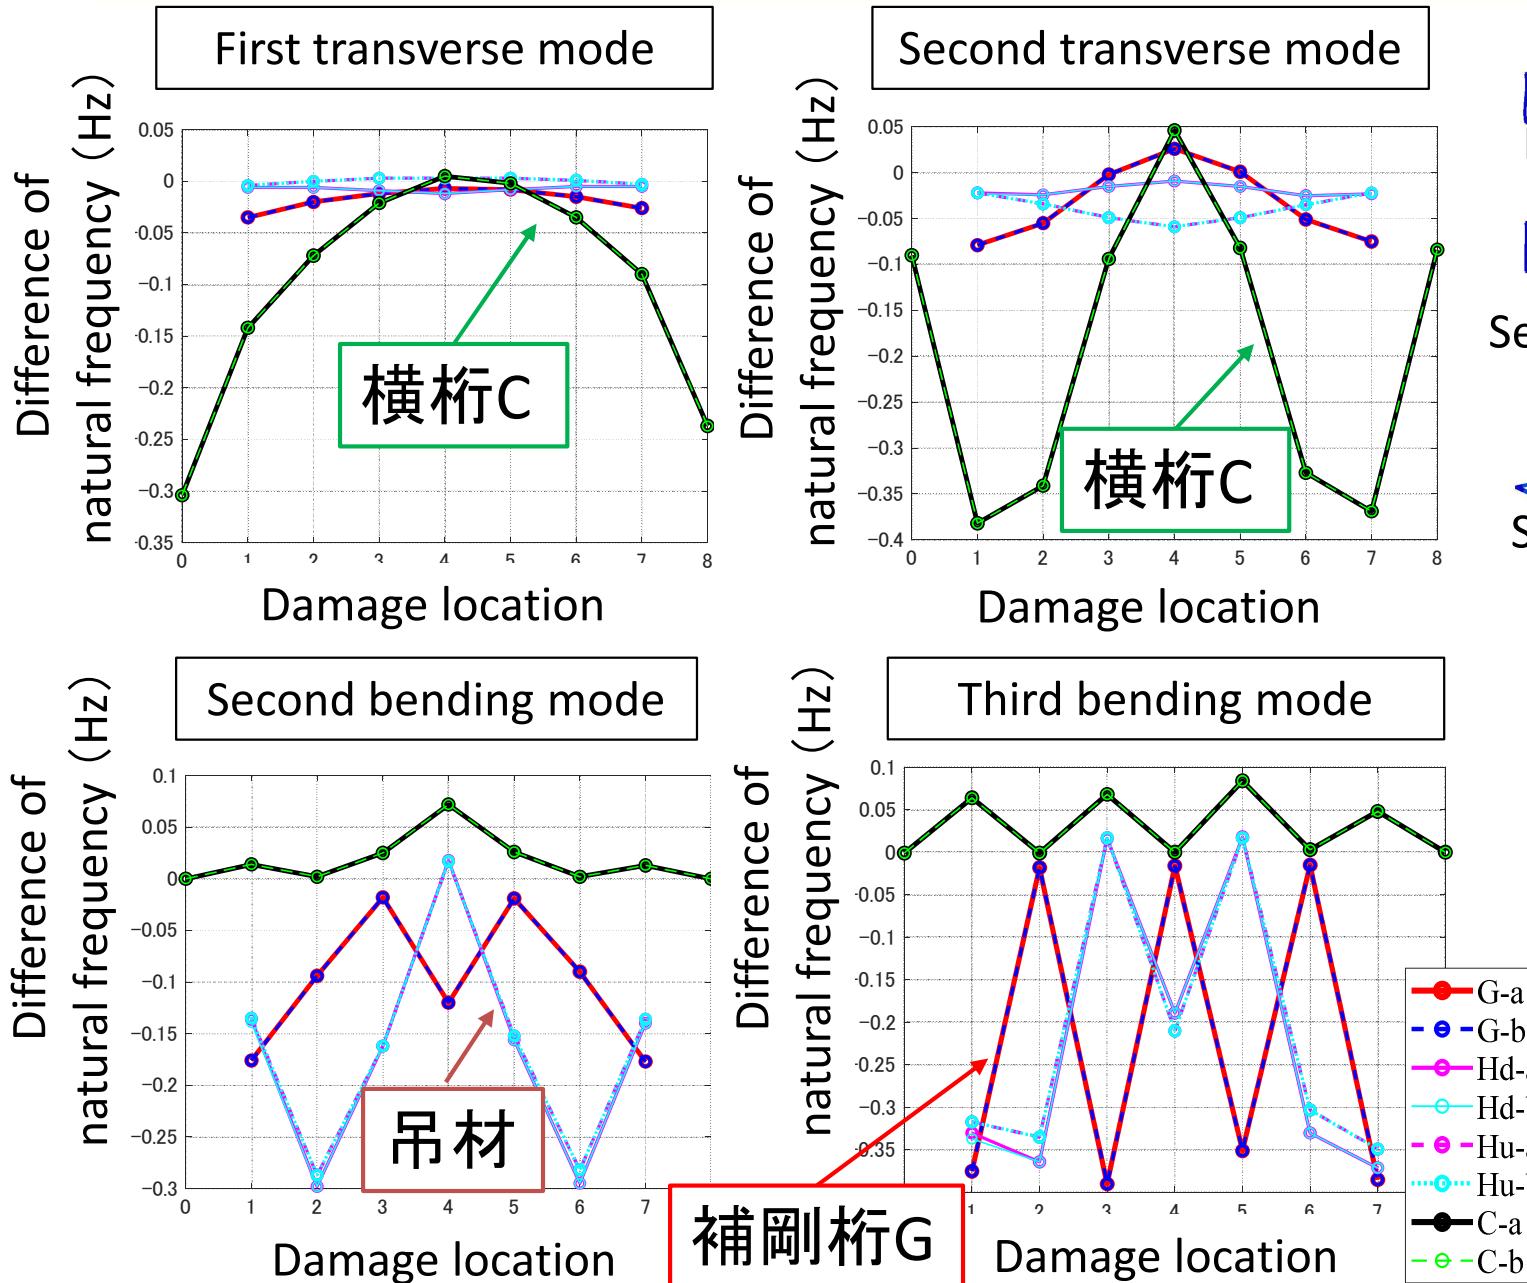
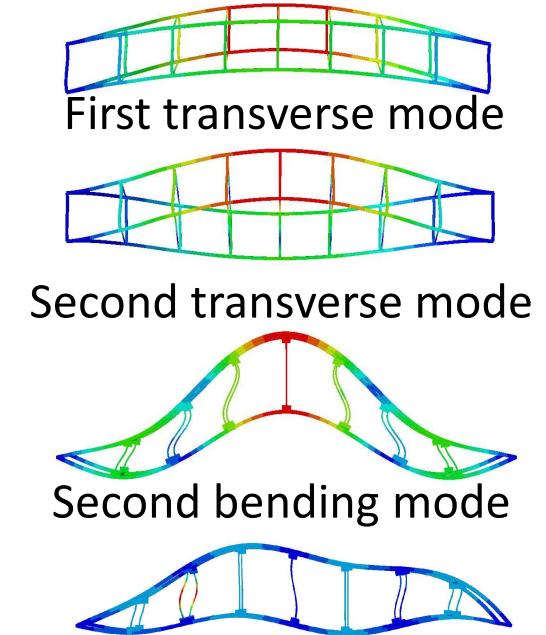
# FEM解析の結果（単数損傷）-固有振動数

✓ 低次のモードでの変化の大小を比較することで損傷部材、位置の特定の可能性

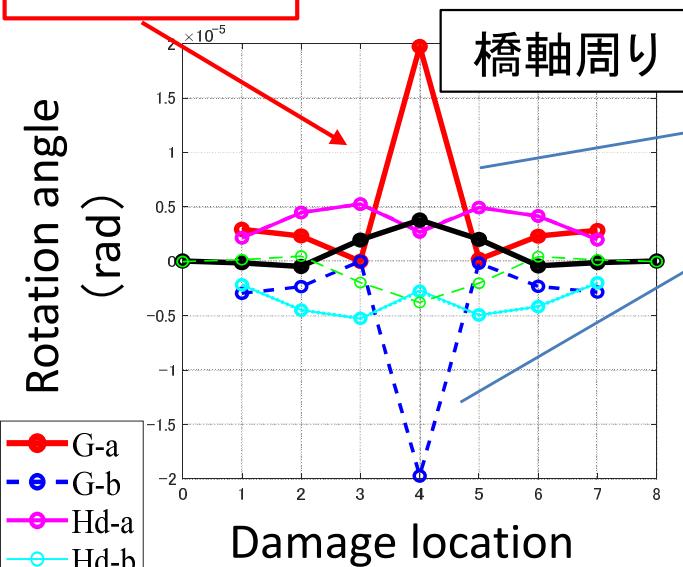
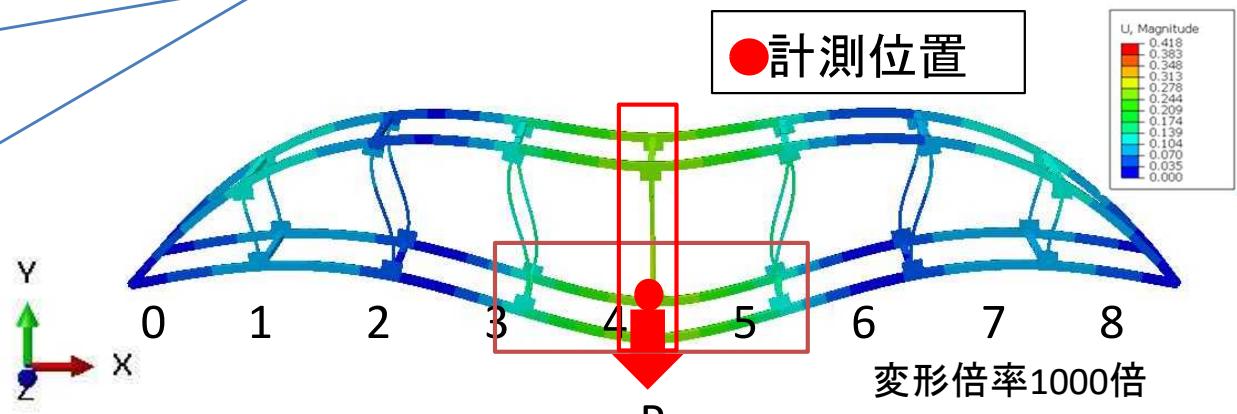
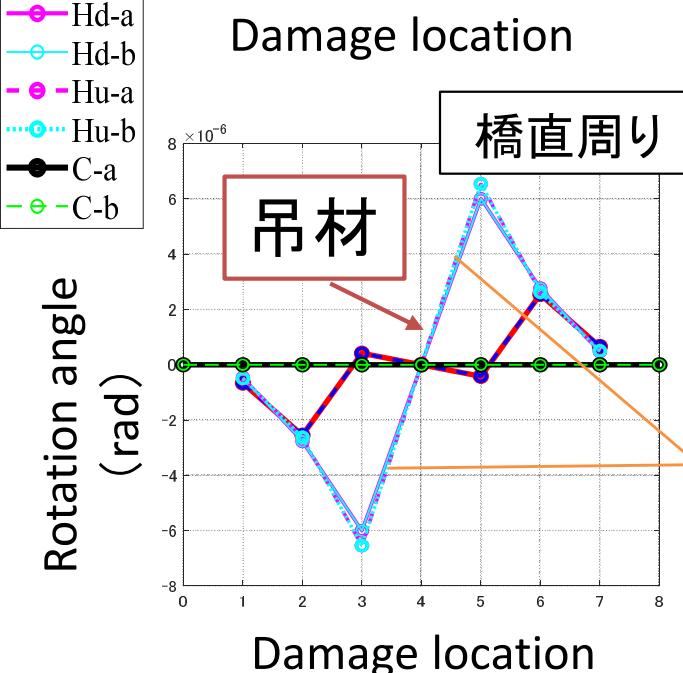
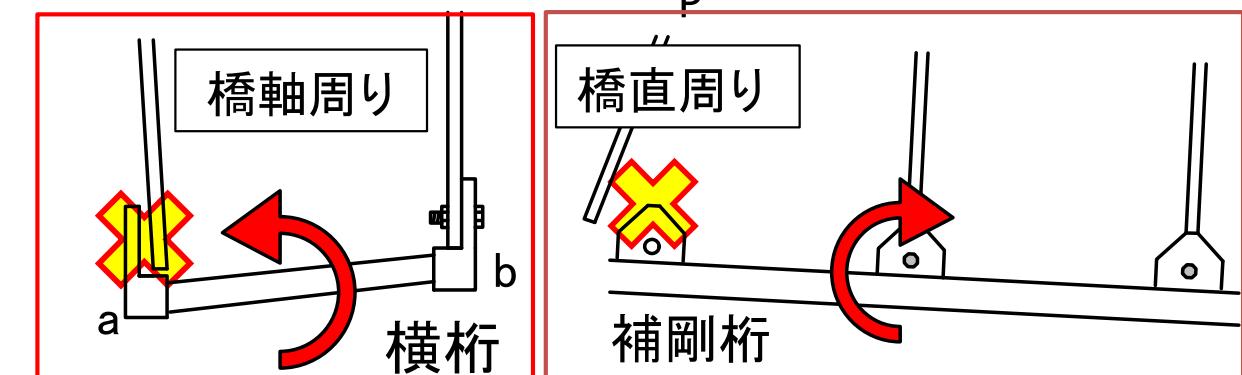
# FEM解析の結果（単数損傷）-回転角

a側, b側の違いが正負として表れる。

桁の左右の違いが唯一現れる

✓ 固有振動数で判別できない対称位置にある損傷を判別することができる

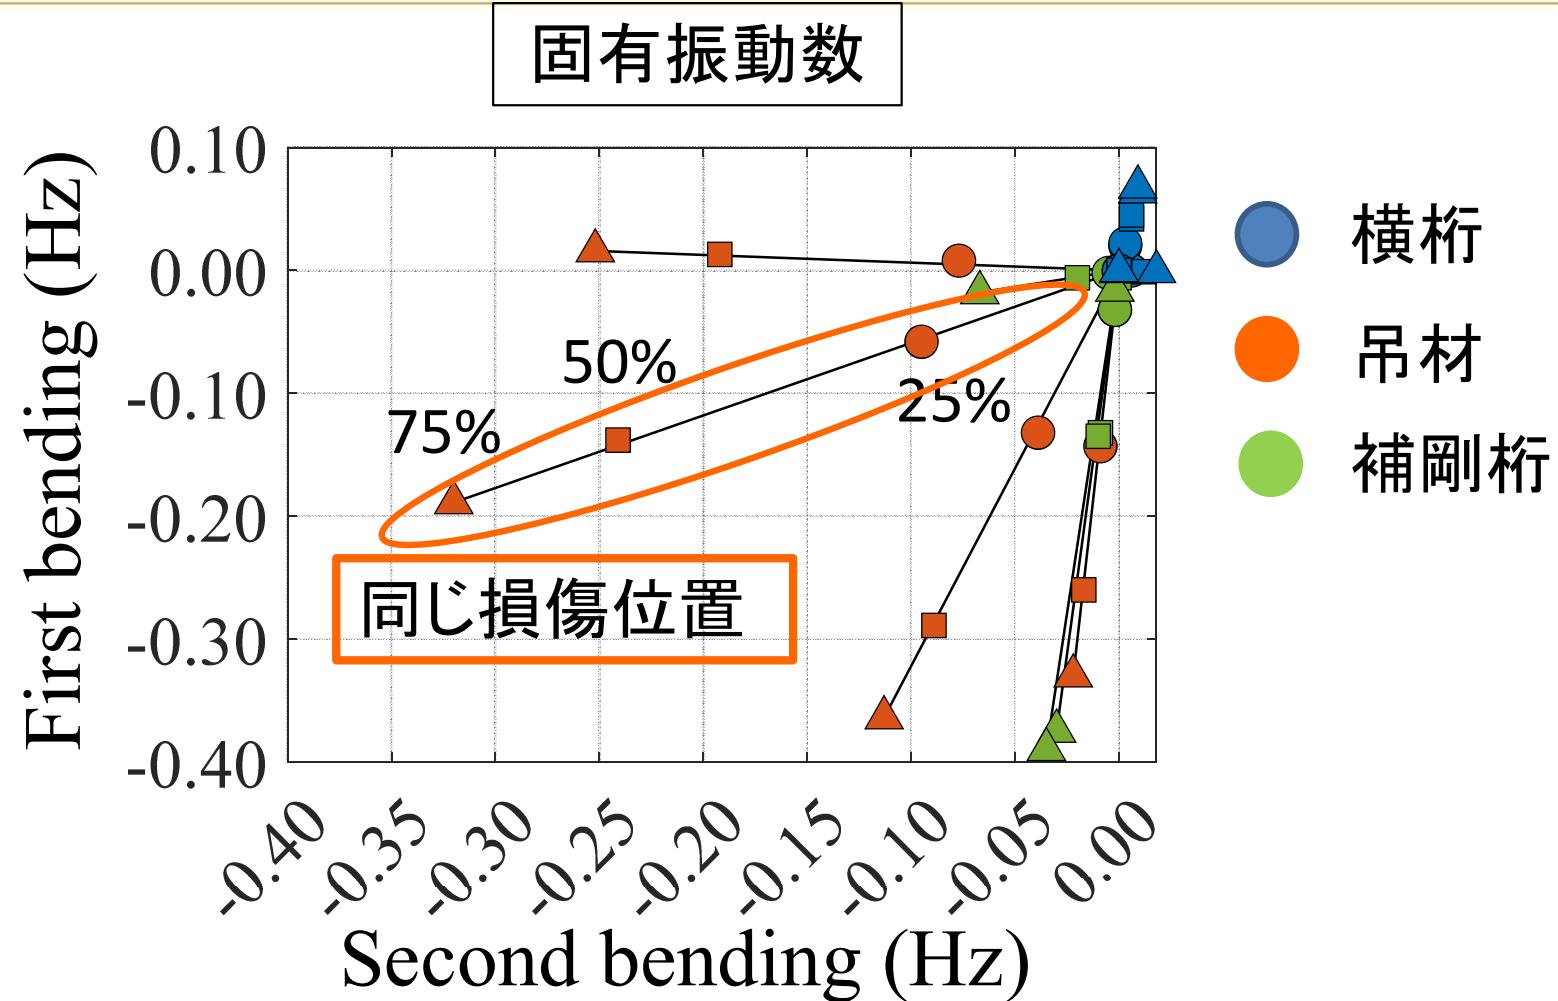
- ✓ 損傷程度が変化させると、直線に近い曲線状に変化した。
- ✓ 何程度かの損傷の値が決まればその後の値を予測することが可能である。
