# 1. 鋼アーチ橋の崩落事故事例

第47回鋼構造基礎講座

失敗から学ぶ～落橋・損傷事例から知る留意点～」

## 鋼アーチ橋の崩落事故事例・ 橋梁ヘルスマニタリングに関する取り組み

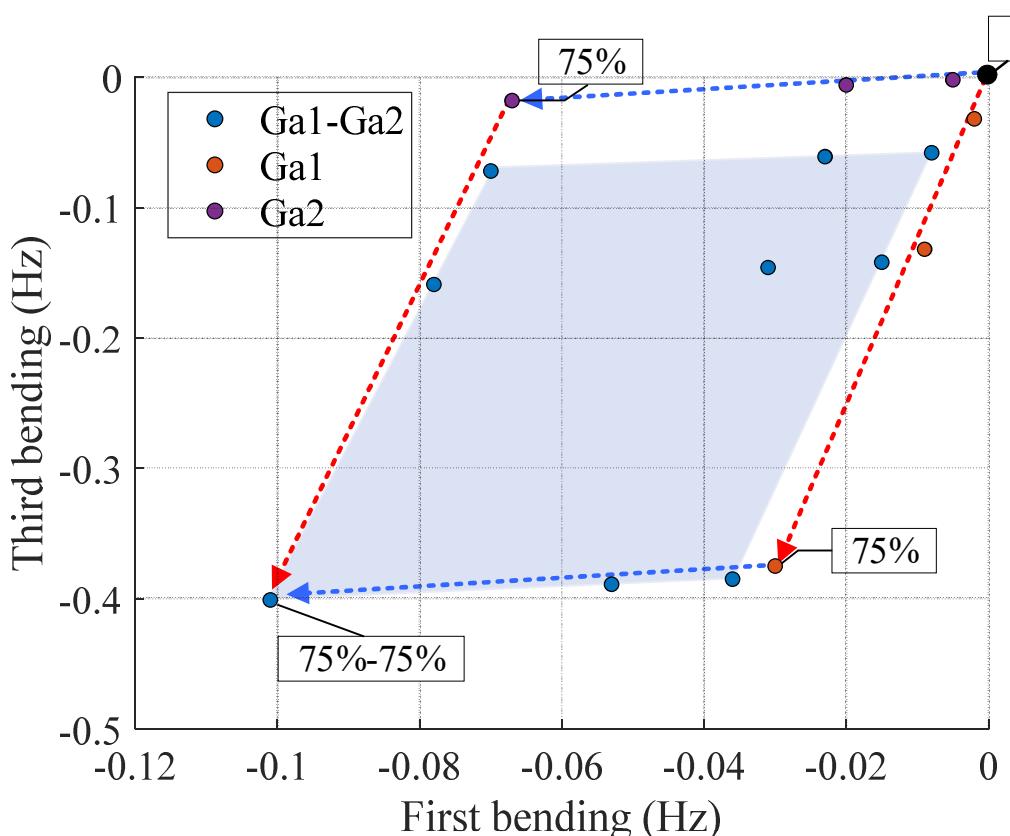
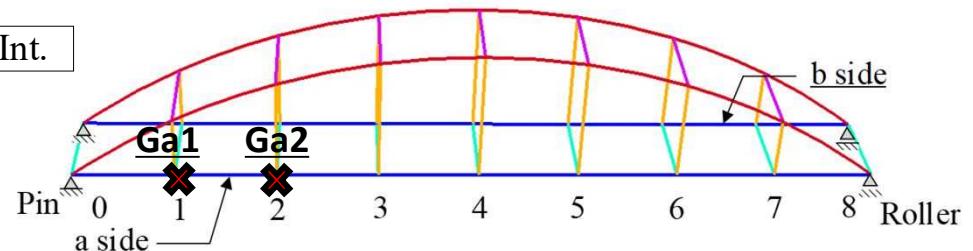
- 単数損傷として対象とした箇所を2力所組み合わせた複数損傷を与え、固有値解析を行う。
- 78パターン×9段階＝計702ケース

✓ 2力所で損傷が発生すると、それぞれの損傷が単数で発生した時の重ね合わせとなることが確認できた。

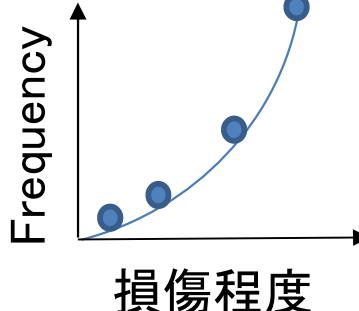
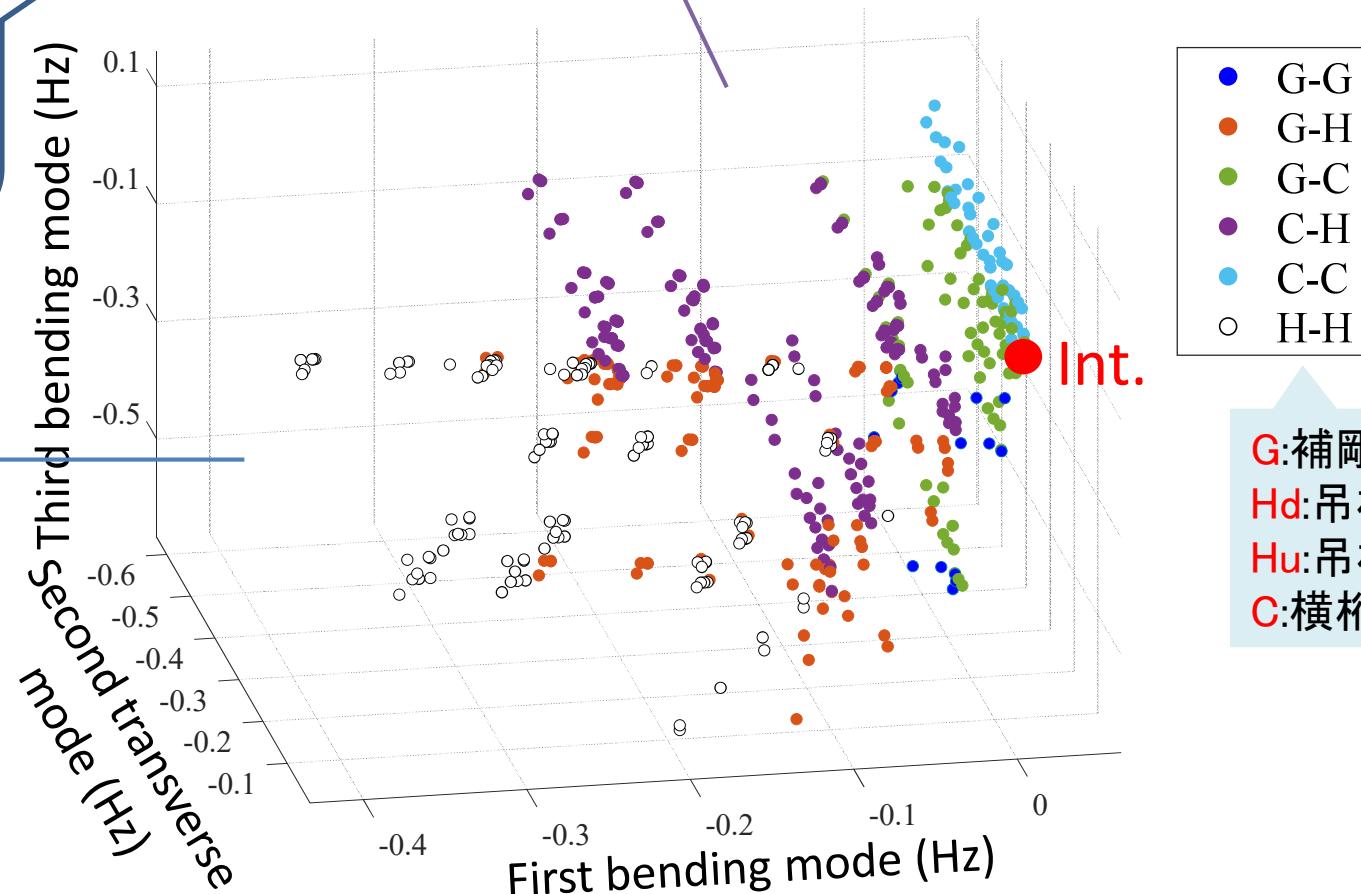
色分けがで  
きている  
→部材の判  
別が可能

同じ損傷であれば同じ平面上に現れる

G:補剛桁  
Hd:吊材下  
Hu:吊材上  
C:横桁

→ 低次の固有モードを併せて比較することで、複数損傷の分類ができる可能性がある。

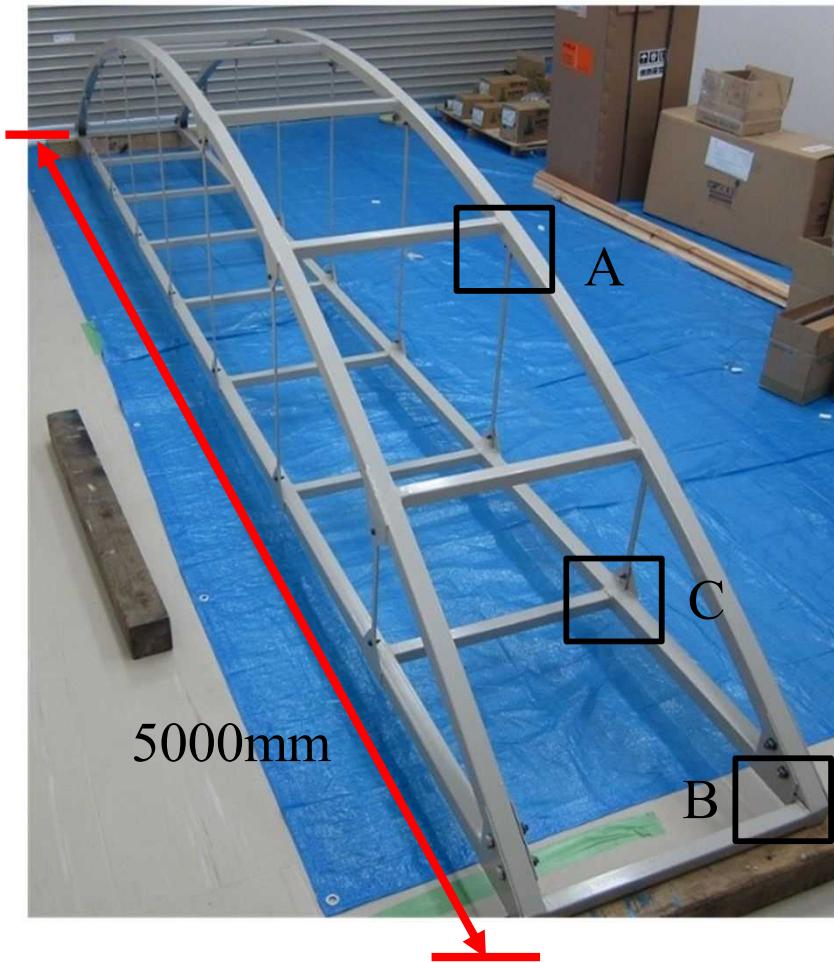
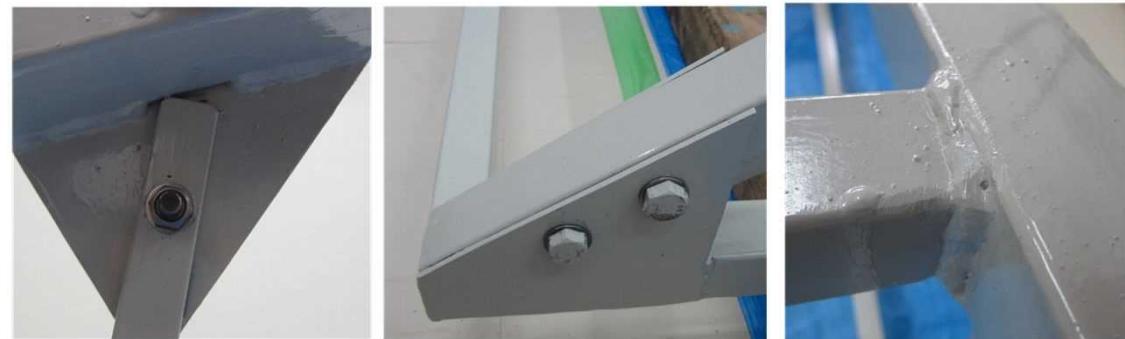
表-1 断面形状

- 75mのランガーアーチ橋の1/15模型

- ◆ 全長 : 5000mm, 幅員 : 567mm
- ◆ 質量 : 65kgf

Member	$b \times h \times t$ (mm)	Cross section
Stiffening girder	40×40×1.6	
Arch rib	40×40×2.0	
Cross girder	30×30×1.6	
Hanger	16(b)×4.5(t)	
Gusset	t=3

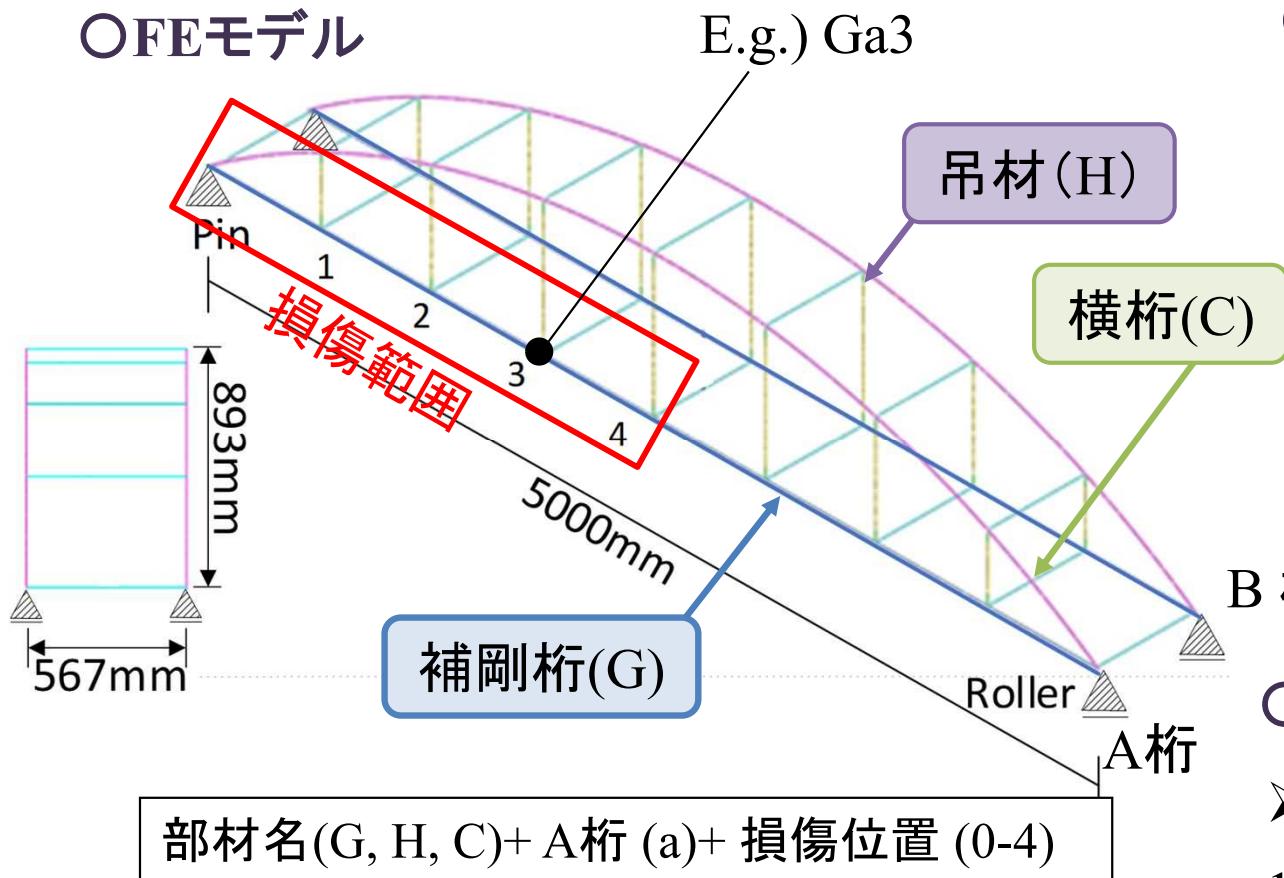
## OFEモデル

- 解析ソルバー : EEPAS/USSP
- 材料特性  
弹性係数 : 200GPa, ポアソン比 : 0.3  
密度 : 7.87g/cm<sup>3</sup>

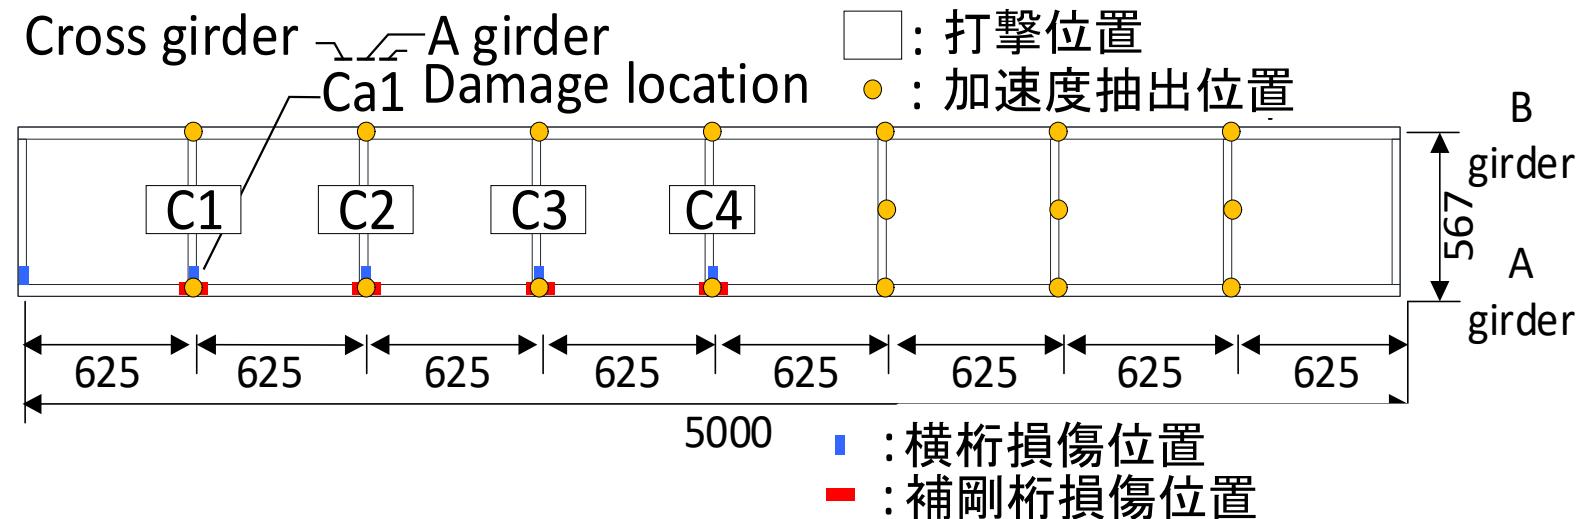
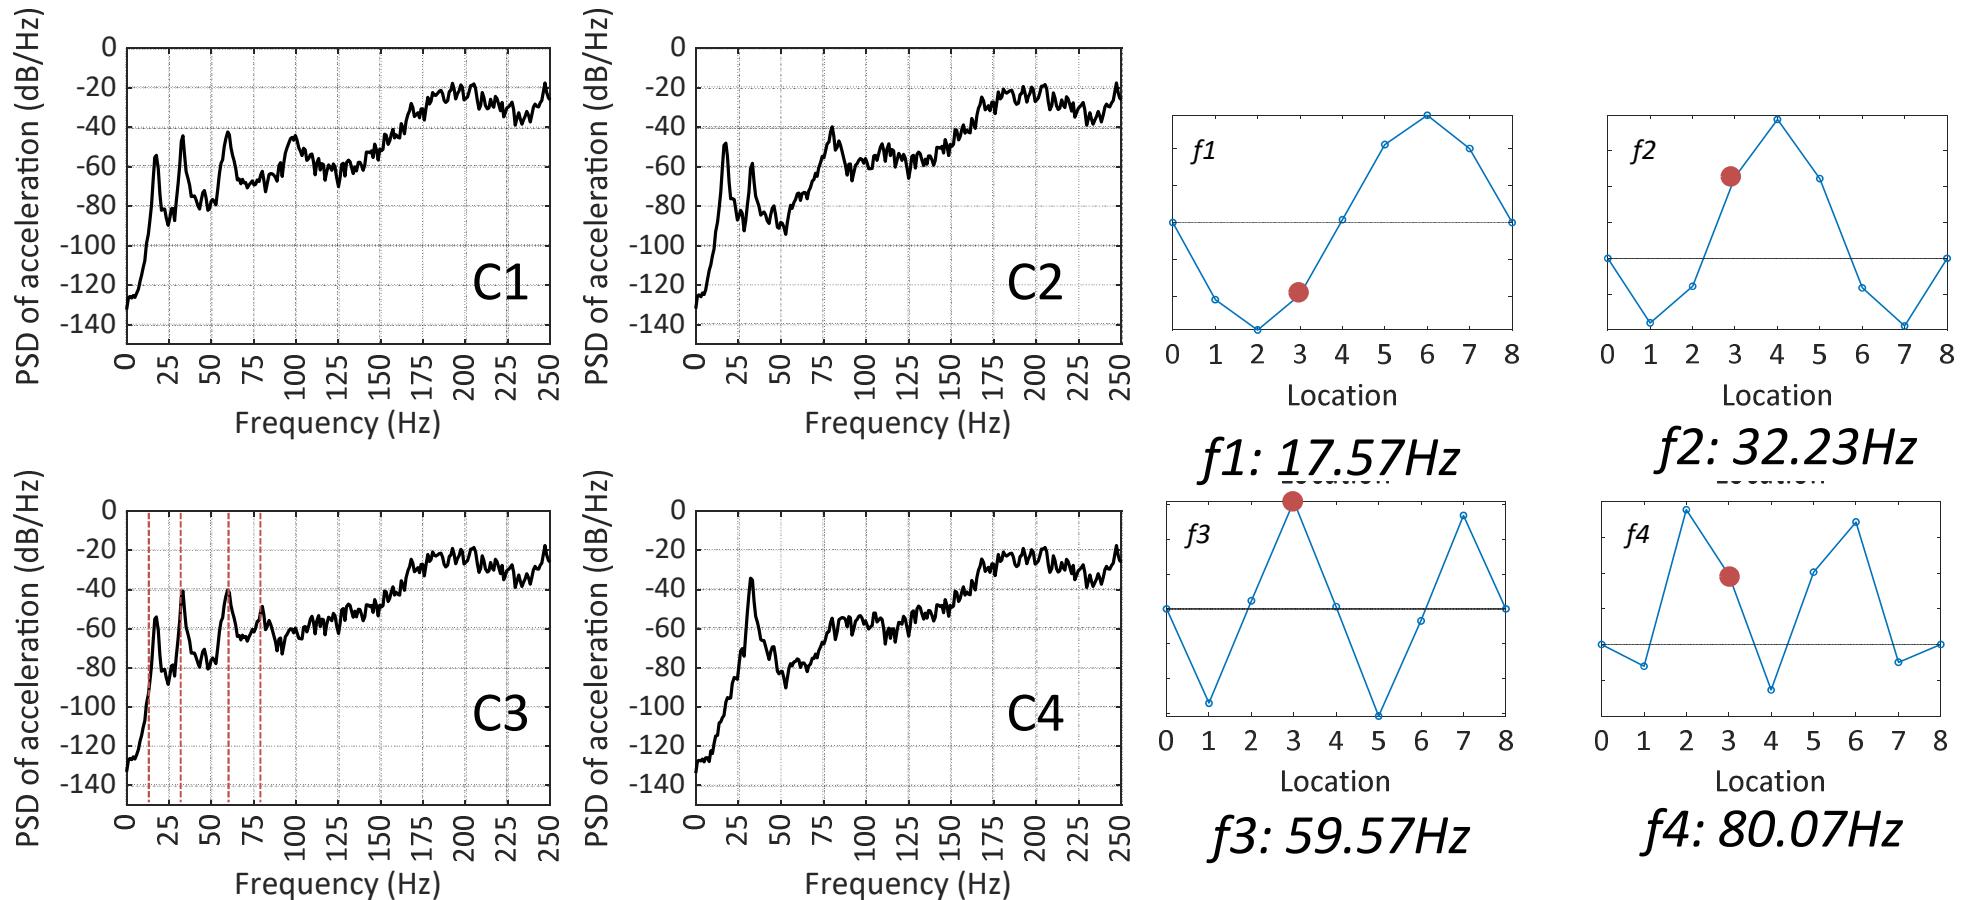
- ◆ 加振位置 (C1～C4)  
→ホワイトノイズによって加振
- ◆ 計測位置：21力所  
→鉛直方向の加速度を抽出 (500Hz)

- 鉛直方向の加速度にFrequency domain decomposition (FDD)手法を適用

✓ C3を加振することによって、4つすべてのモードを卓越させることができるため、C3を加振位置として決定。

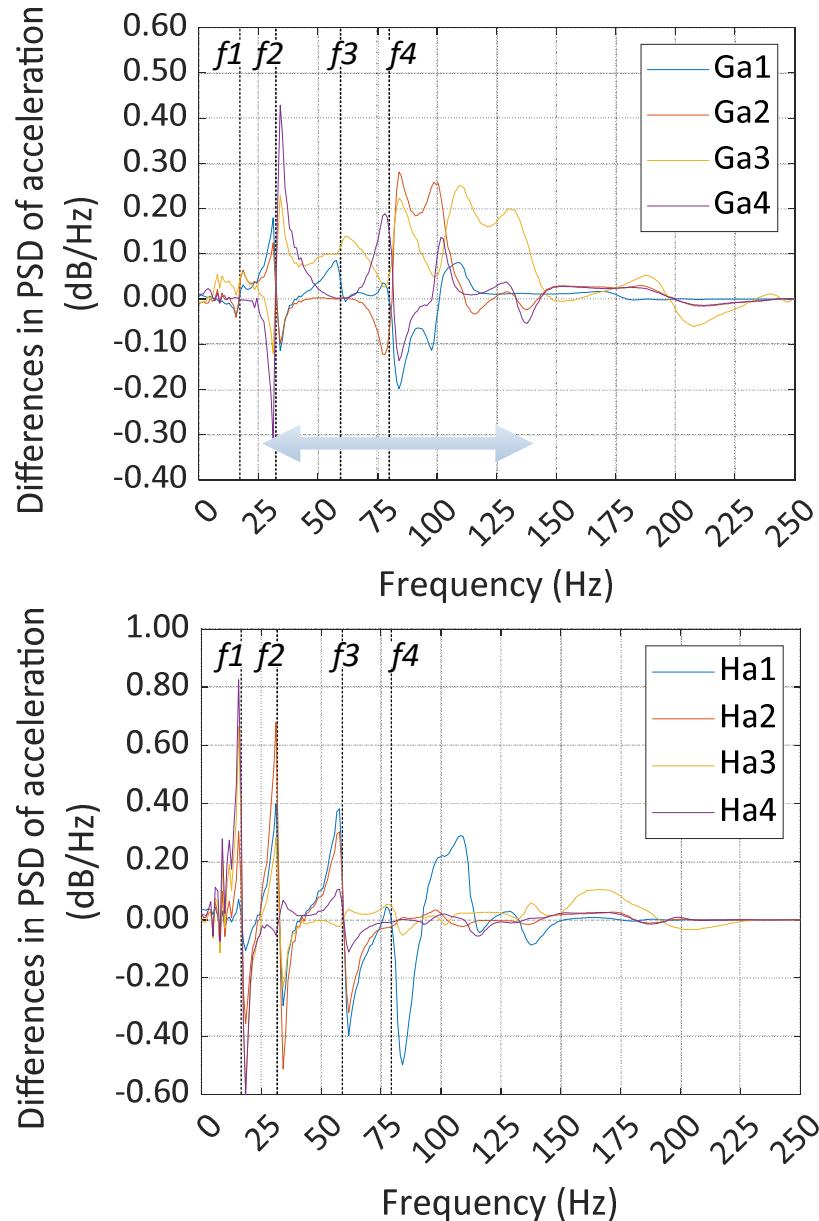
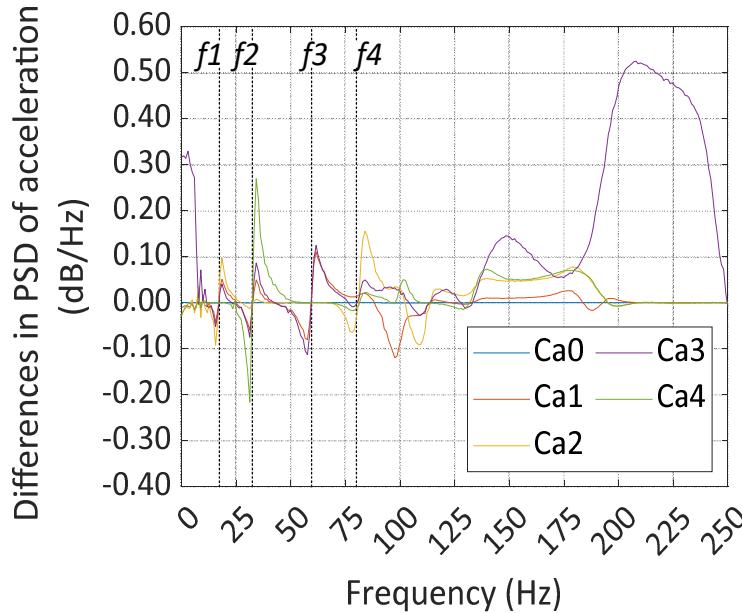
- ◆ 補剛桁: 2次モード以降～150Hz間への影響が大きい。
- ◆ 吊材: 1次モード～4次モードへの影響が大きい。
- ◆ 横桁: 200Hzまでへの影響が大きい。

0~200Hzまでの周波数帯を利用  
(実際の橋梁であれば約60Hz)

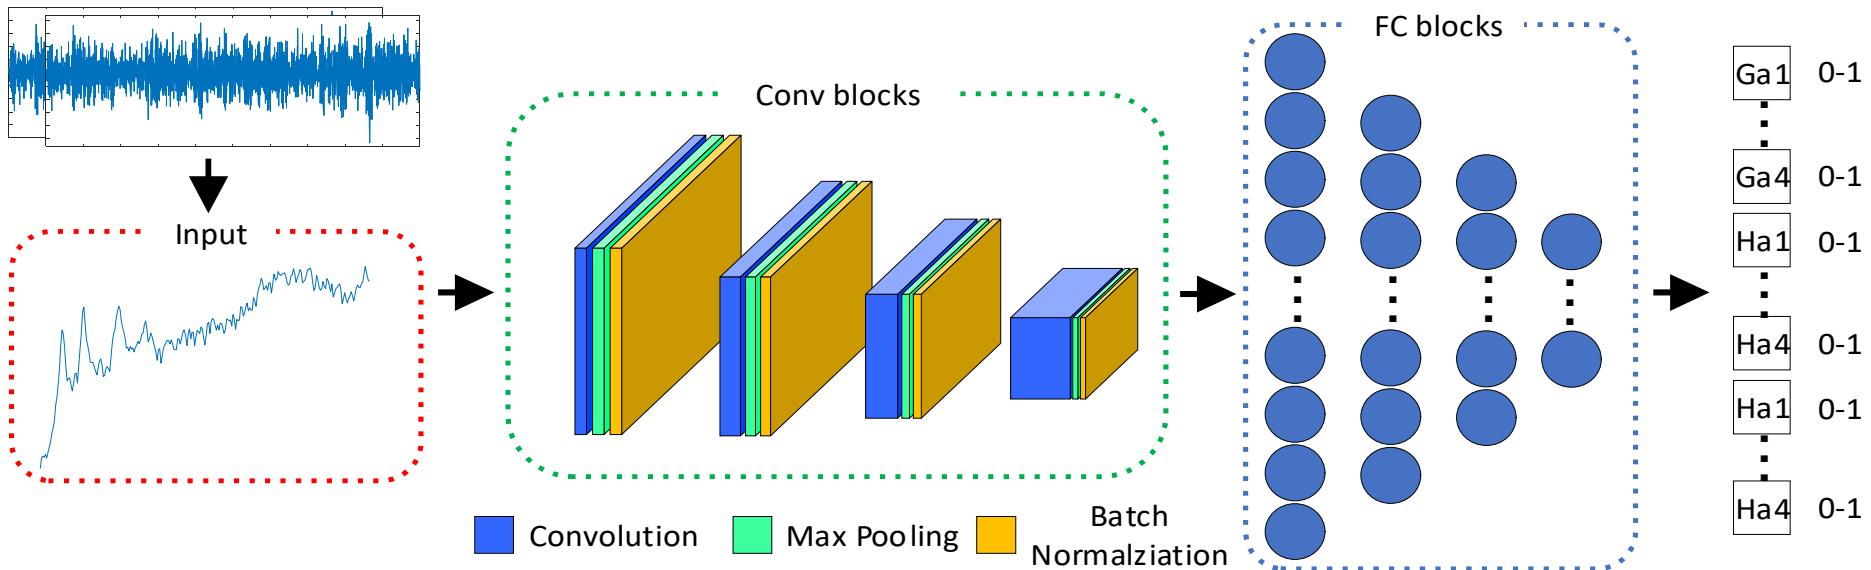
畳込みニューラルネットワークの構造

- ◆ 畳込み層: 16, 32, 64, 124
- ◆ 全結合層: 240, 240, 240, 360 (sigmoid, tanh, tanh, linear)
- ◆ 最適化アルゴリズム: SGD (The stochastic gradient descent function )
- ◆ 学習率: 0.05
- ◆ 学習回数: 3000回
- ◆ 損失関数: 平均二乗誤差 (MSE)

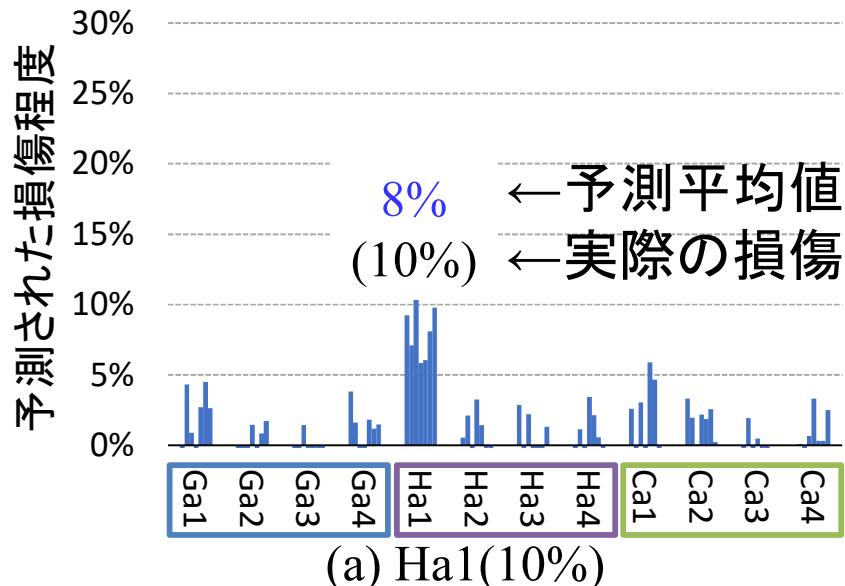
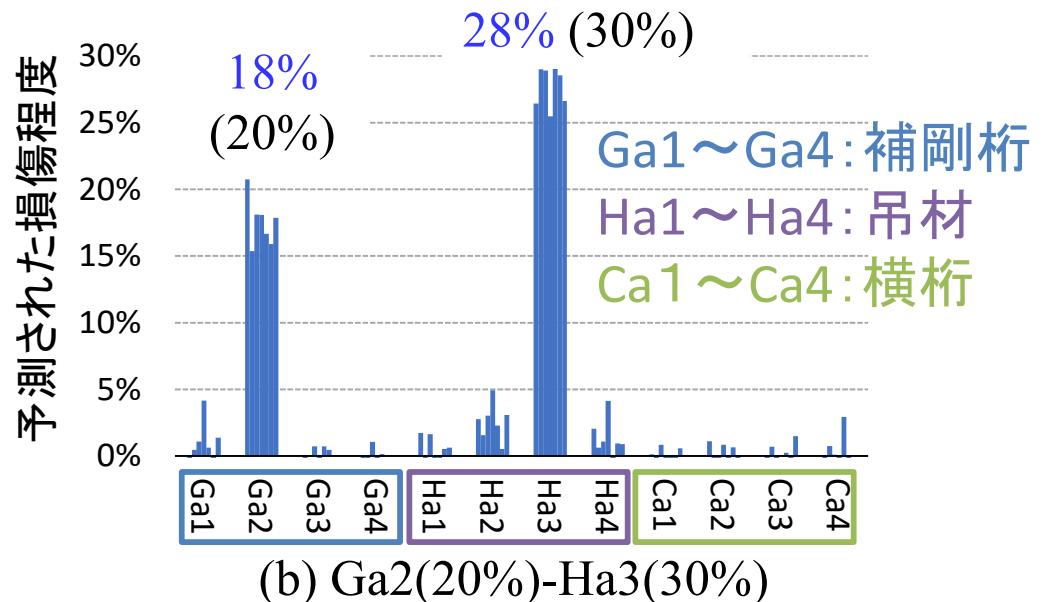
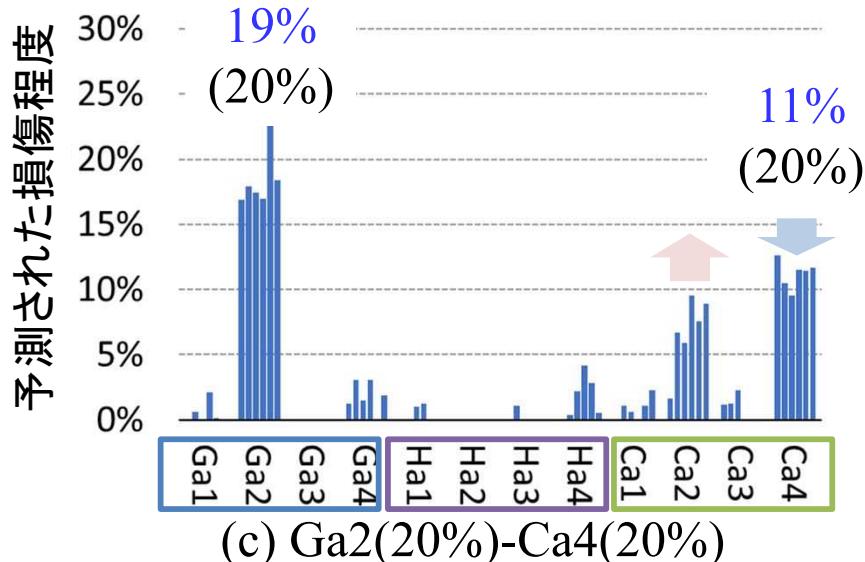
(a) Ha1(10%)

(b) Ga2(20%)-Ha3(30%)

- ◆ 吊材と補剛桁は10%～50%までの単数損傷と20%～30%の2力所損傷を認識

(c) Ga2(20%)-Ca4(20%)

- ◆ 横桁と補剛桁が損傷すると、予測される**損傷程度が減少**し、健全部材が誤認識される。

→**横桁の特徴**が少なく、補剛桁の影響が混合すると、分類することが困難になる

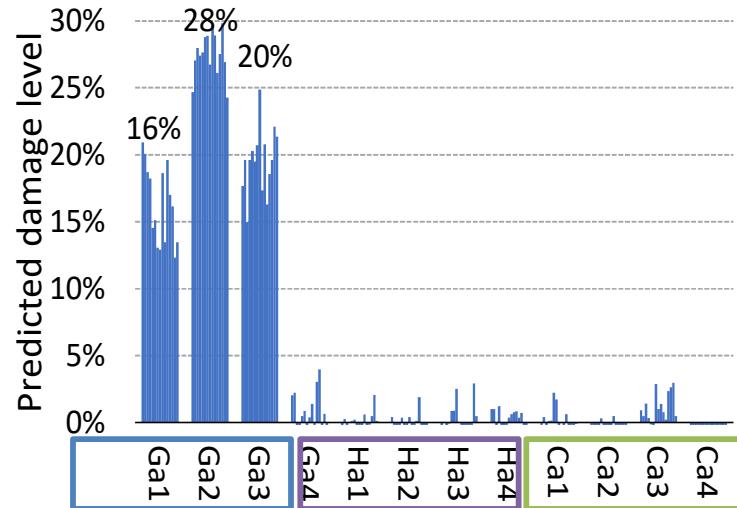
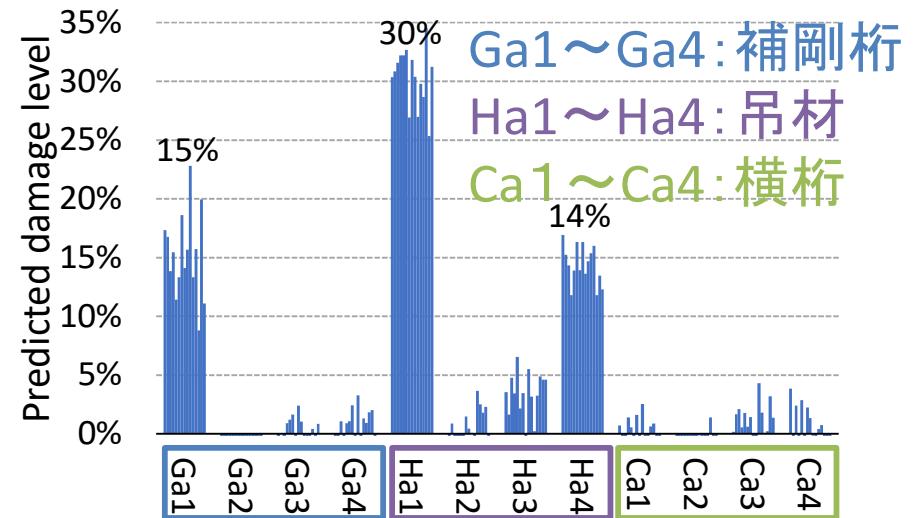
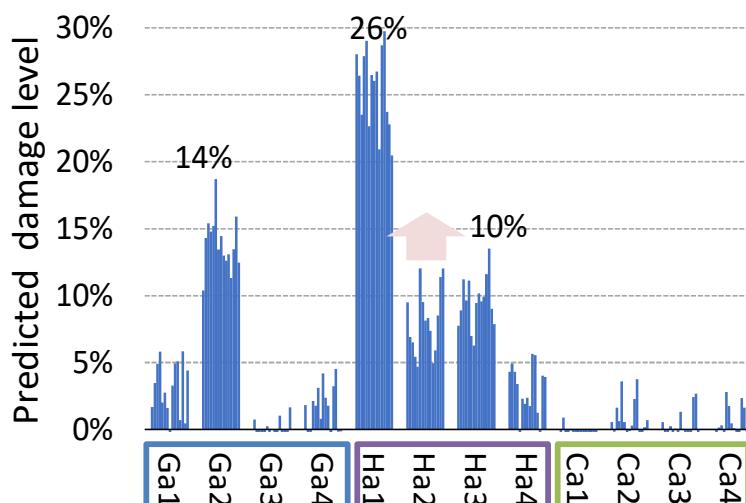
(a) Ga1(20%)-Ga2(30%)-Ga3(20%)

(b) Ga1(20%)-Ha1(30%)-Ha4(20%)

(c) Ga2(20%)-Ha1(30%)-Ha3(20%)

- ◆ (a)(b)すべての**損傷位置**を認識することができた.
- ◆ 損傷が密集する場合、誤認識される部材があるが、実際の**損傷部材の隣の部材**であり、およその**損傷範囲**を推定可能.
