4. 既設橋の性能評価（モニタリング&Load Rating）

第47回鋼構造基礎講座

失敗から学ぶ 一落橋・損傷事例から知る留意点一

名古屋工業大学
社会工学類
宮下 剛

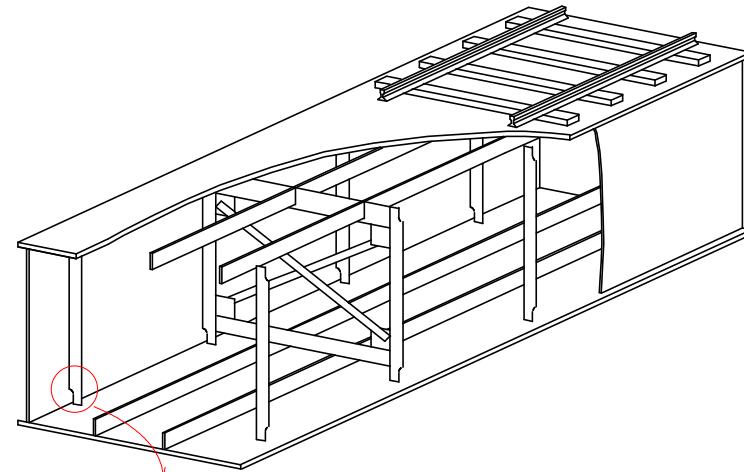
■ 変状の概要

垂直補剛材下端部の主桁ウェブ溶接部
においてき裂が発生

■ 変状の対策

補強材を高力ボルトで取付ける
同一の構造を有する部位全て

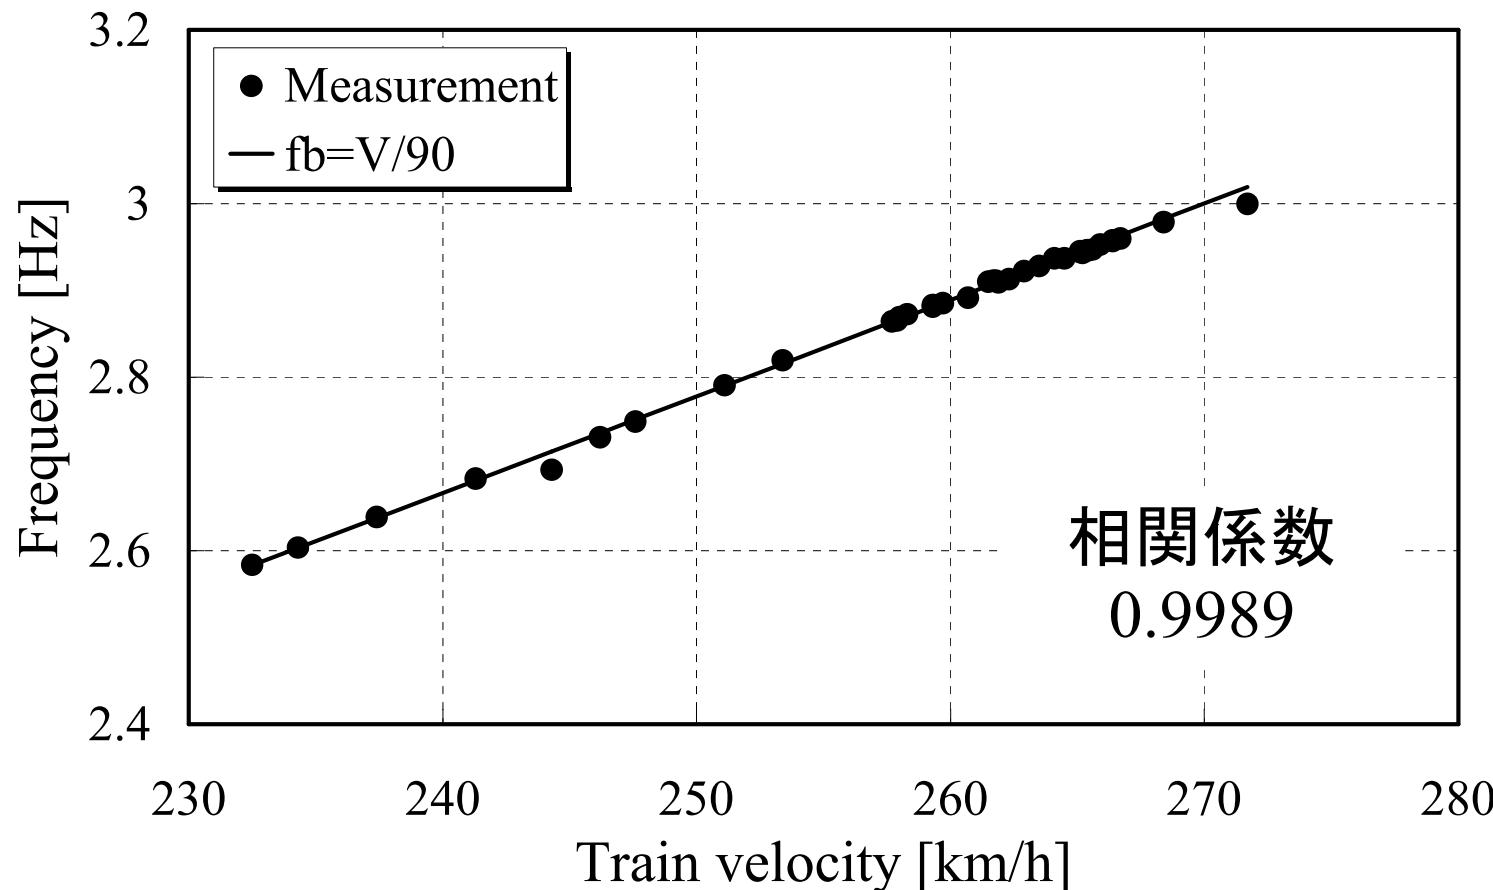
■ 列車速度と f_b の関係

全39列車について、フーリエ振幅スペクトルの2.0~3.0Hzにおけるピークを抽出

$$f_b = V/3.6A$$

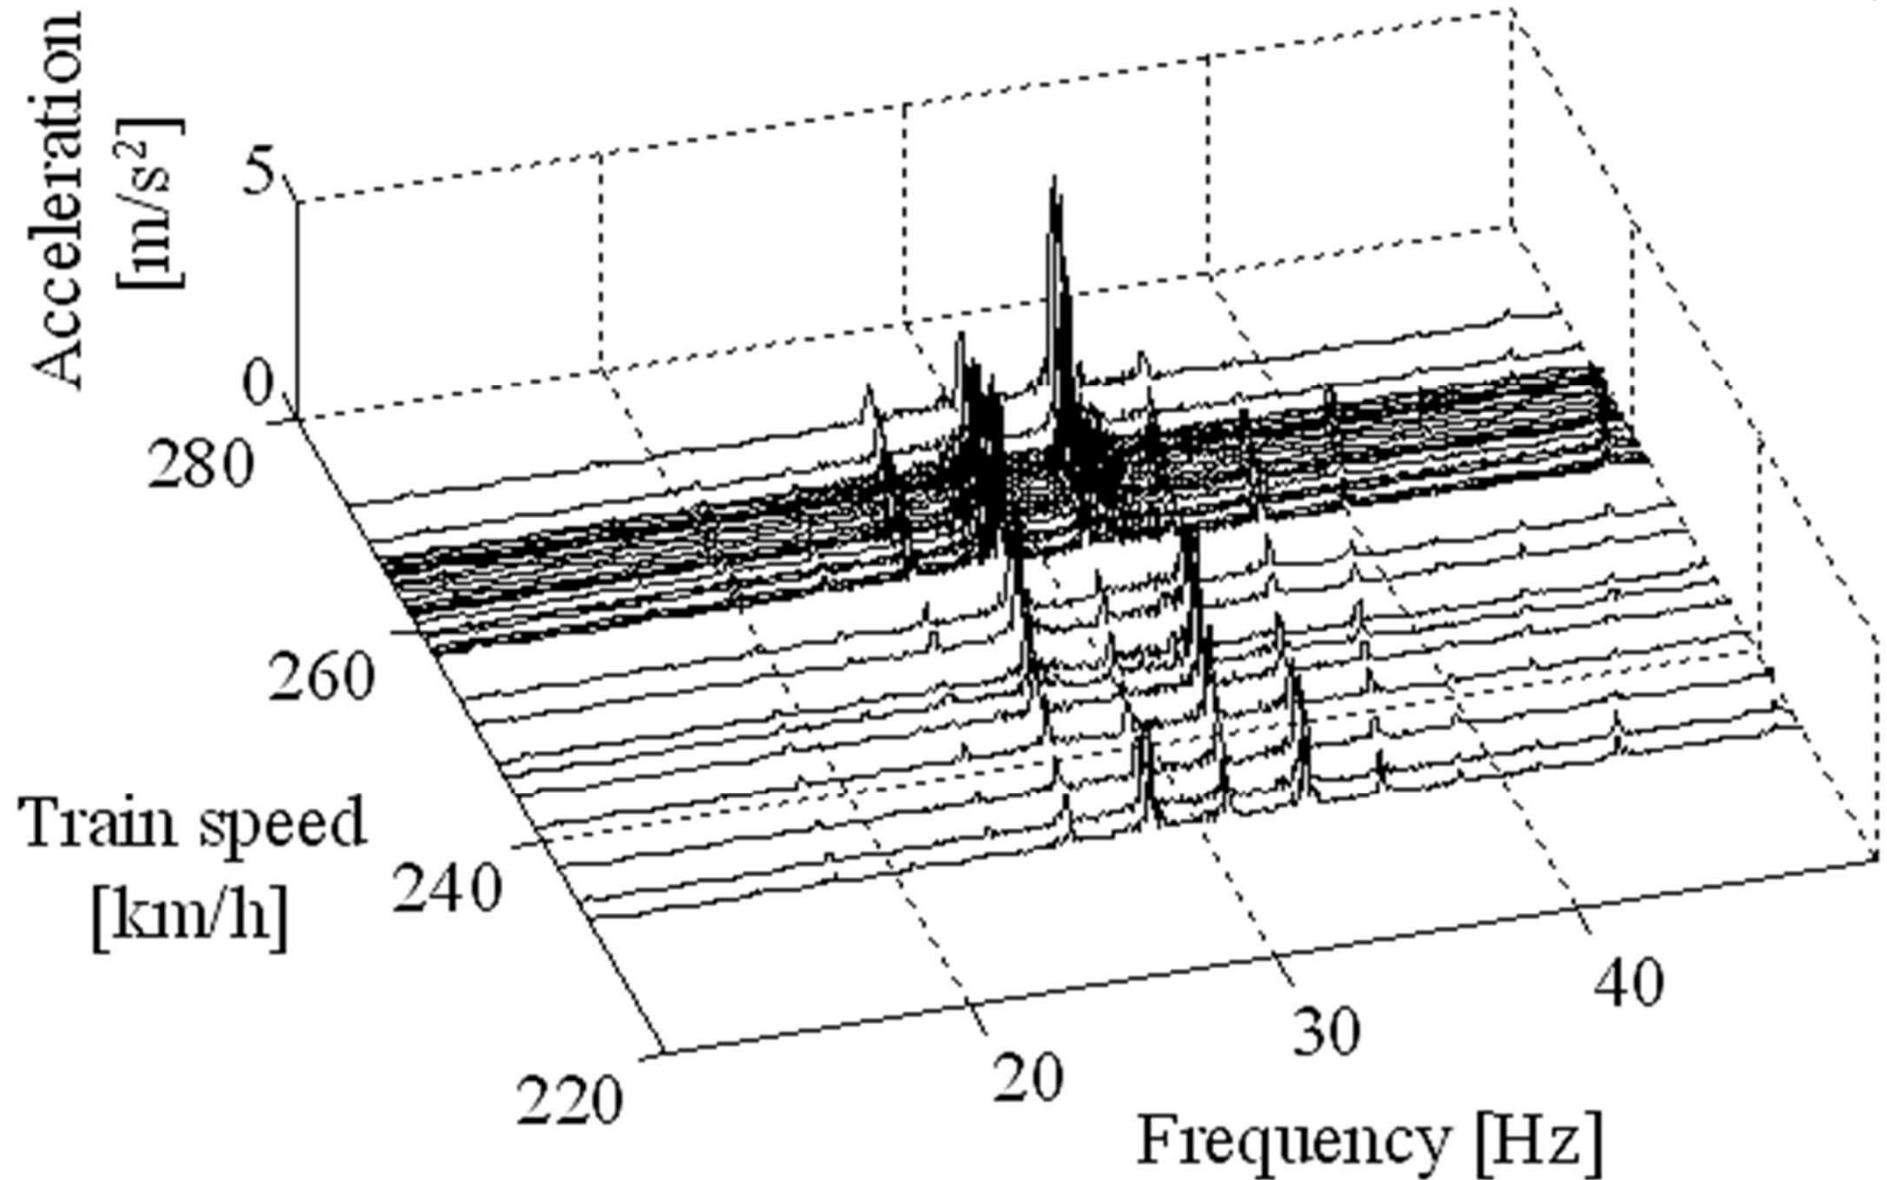
■ 列車速度と加速度の関係

全39列車
下フランジ中央

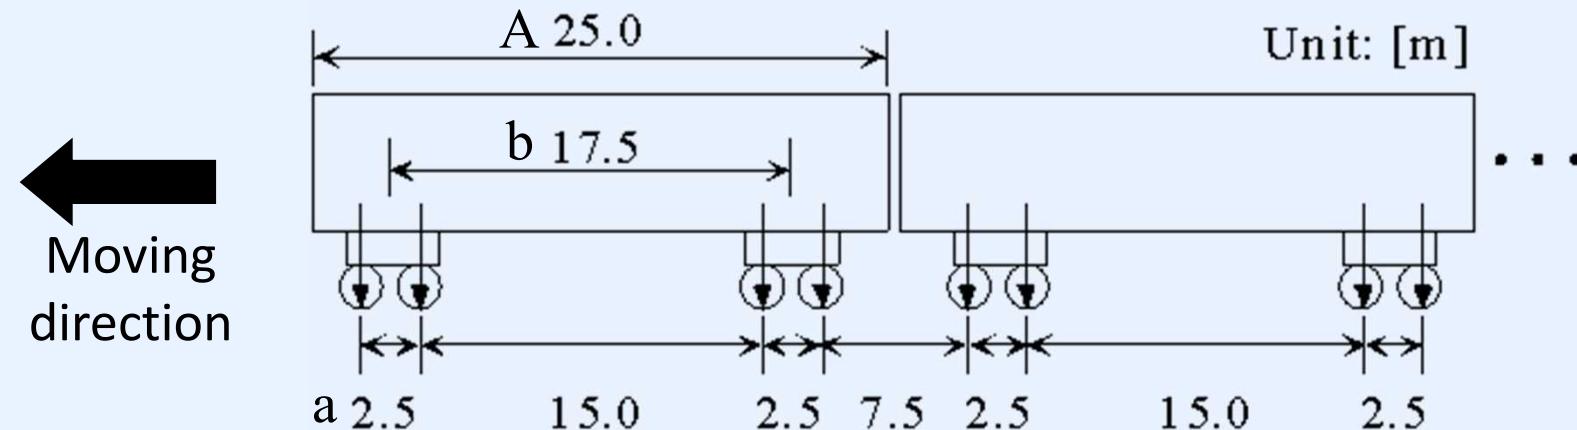
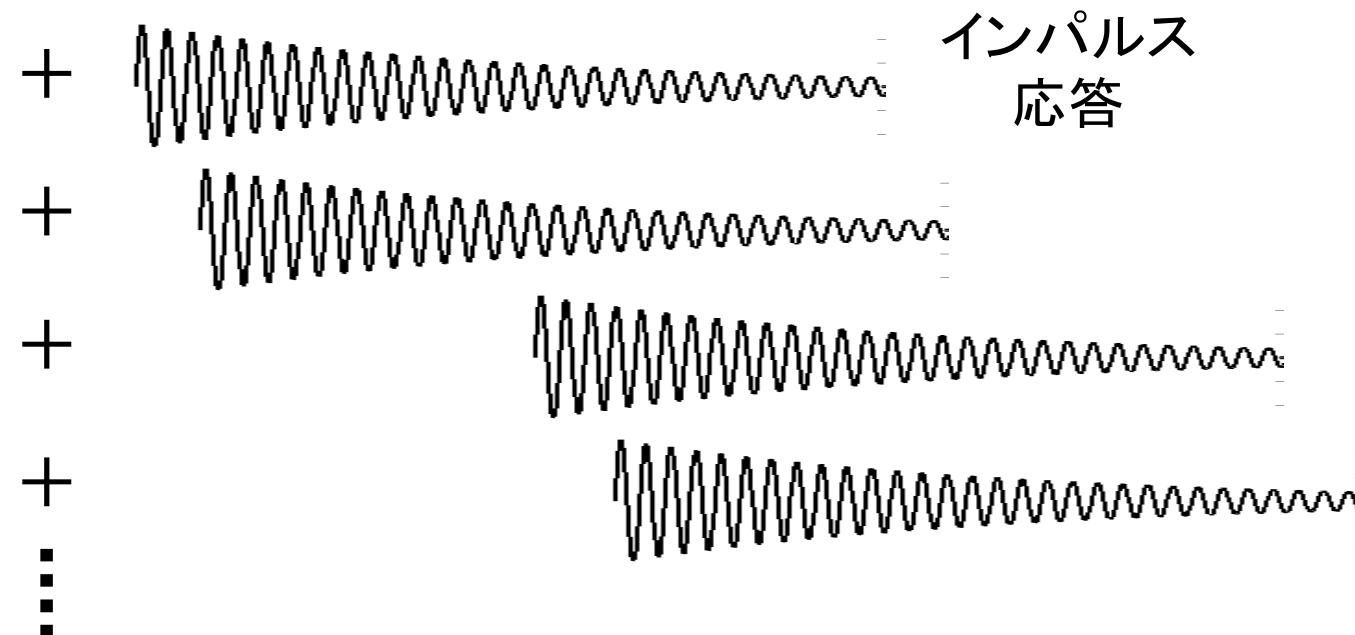
車軸列による局部振動モードのインパルス応答の重ね合わせ

インパルス応答の重ね合わせ

モデルに含まれるパラメータは計測結果から同定される

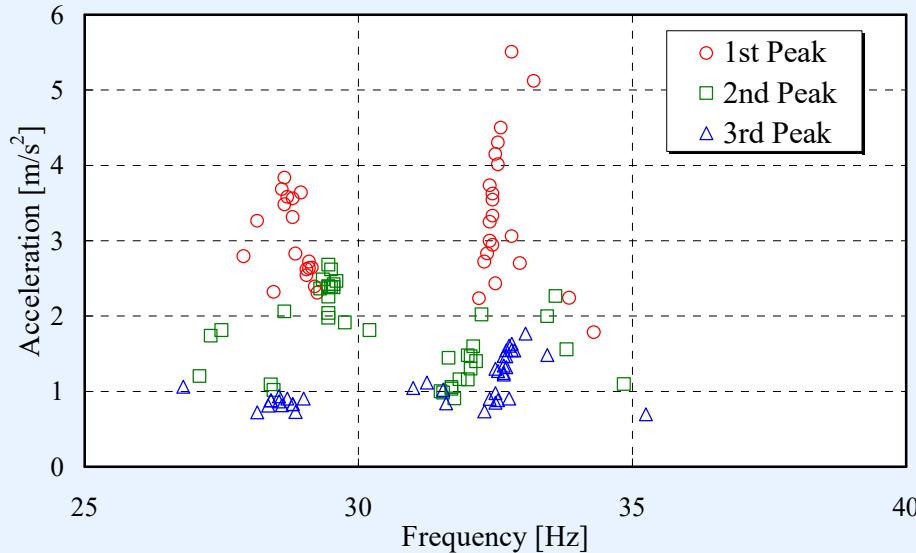
計測結果

・共振曲線

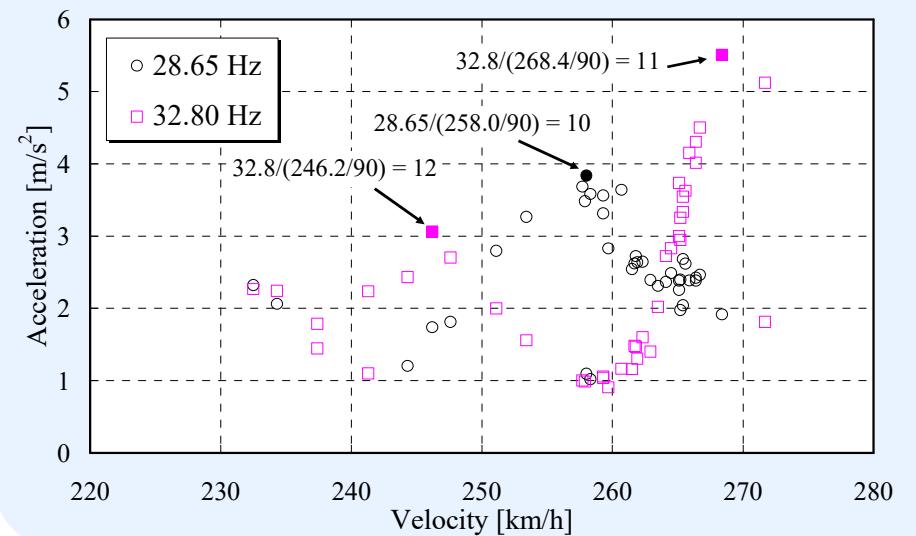
・列車速度－加速度

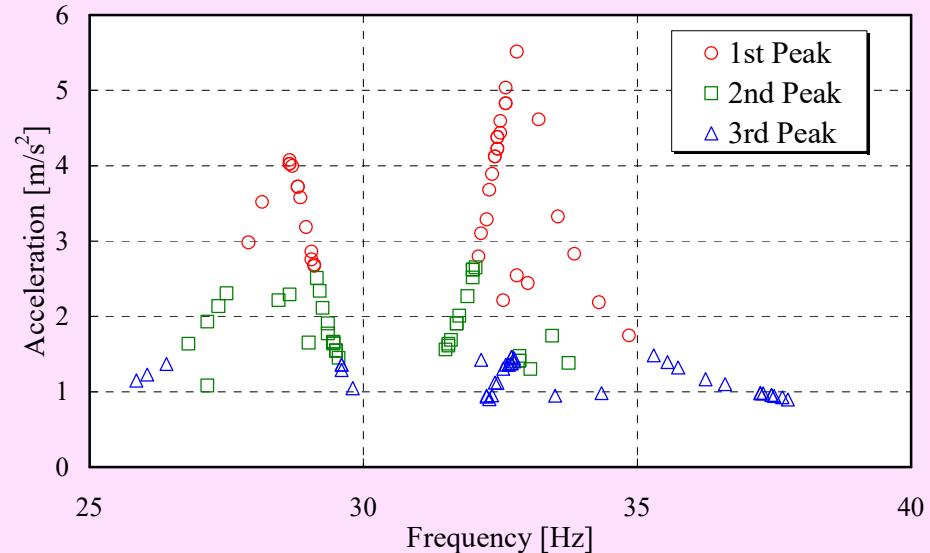
解析結果

・共振曲線

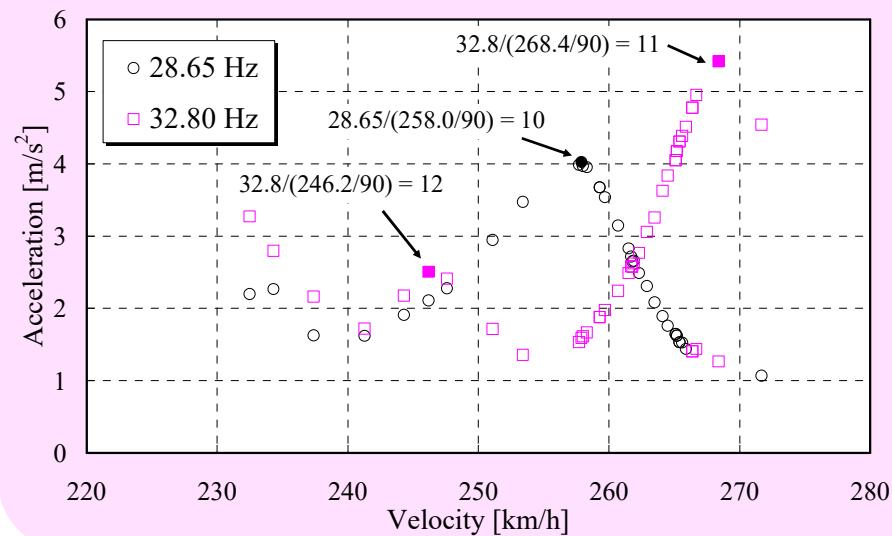
・列車速度－加速度

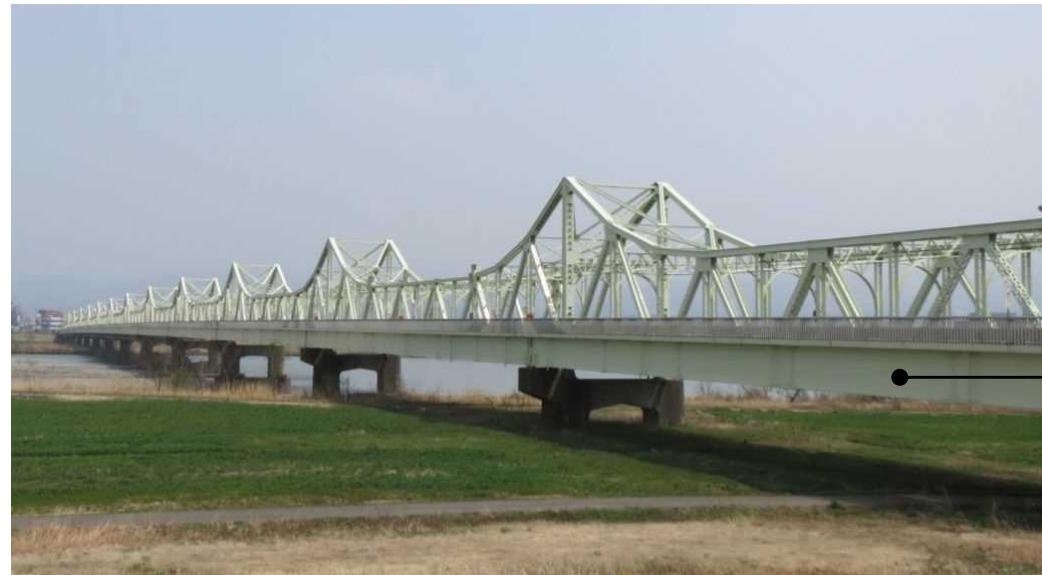
長生橋

供用開始年	1937年(昭和12年)
路線名	一般国道351号
橋長	850.8m
支間長	67.50+11@65.00+67.50m
有効幅員	7.00m
斜角	90°

上部工形式	下路式鋼ゲルバートラス
下部工形式	門型ラーメン橋脚 (ケーソン基礎)
建設時設計 活荷重	12t自動車荷重 (大正15年内務省細則)
現状の供用 荷重	20t(TL-20)

※側道橋: 1972年に下部工張り出しで建設
上路式鋼単純鉄桁, 橋長: 851.0m, 幅員: 2.50m

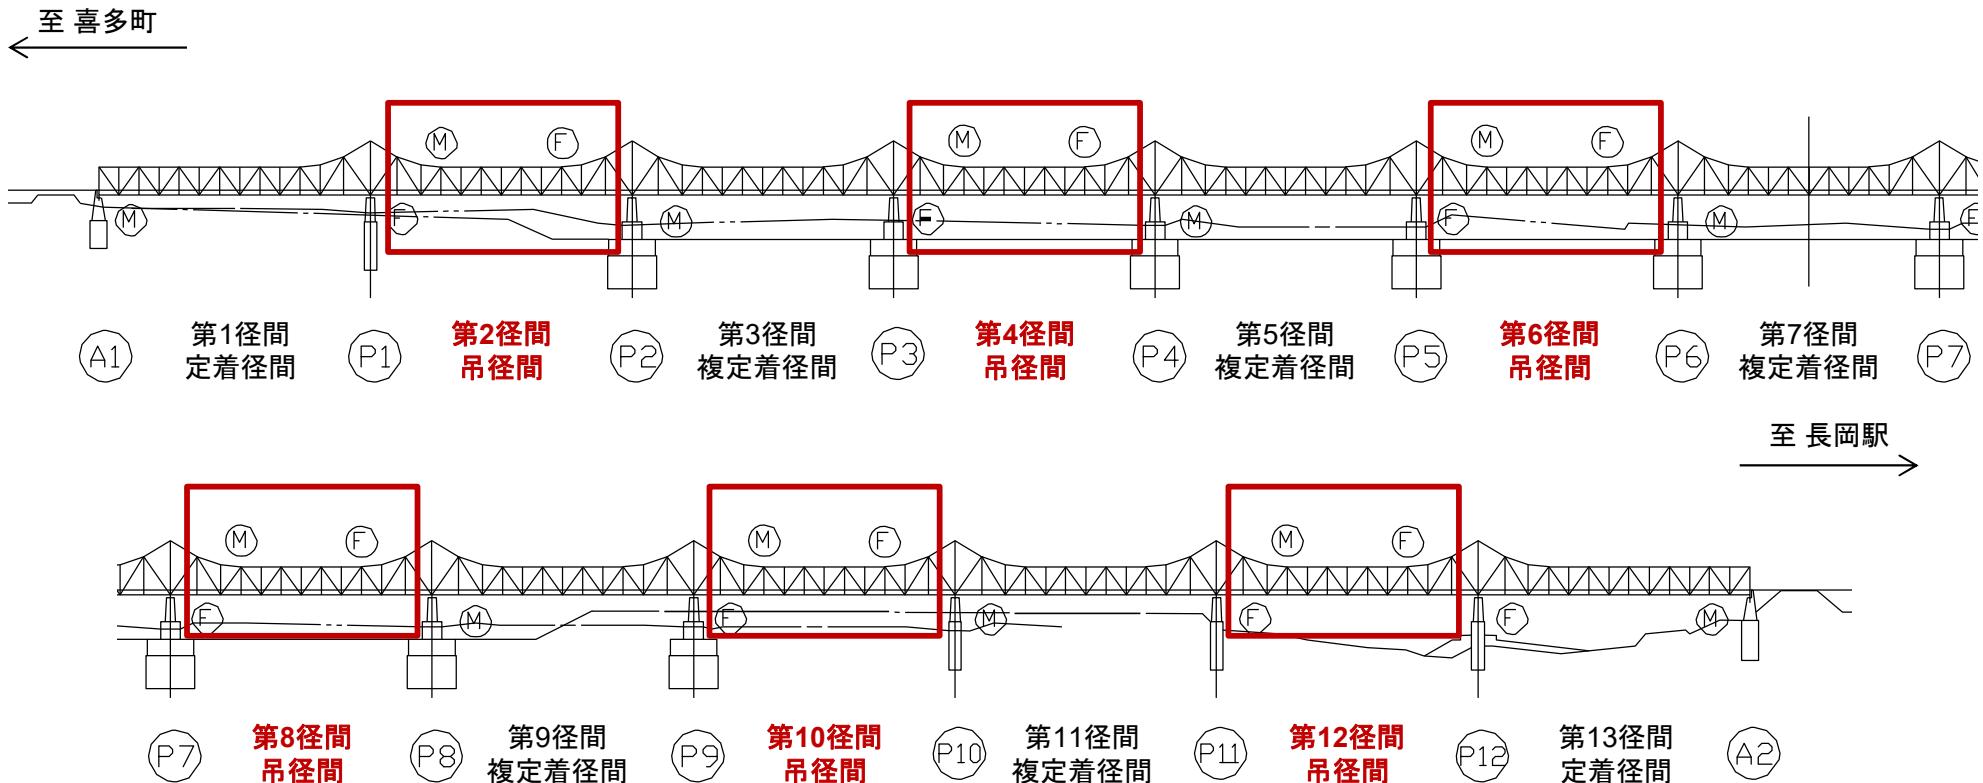
長生橋 構造的特徴

- ・設計当初の設計図面、設計計算書などはほとんど戦火で失われた。
⇒1974年度の調査をもとに復元図面を作成
- ・偶数径間が吊径間
⇒ゲルバーハンジあり

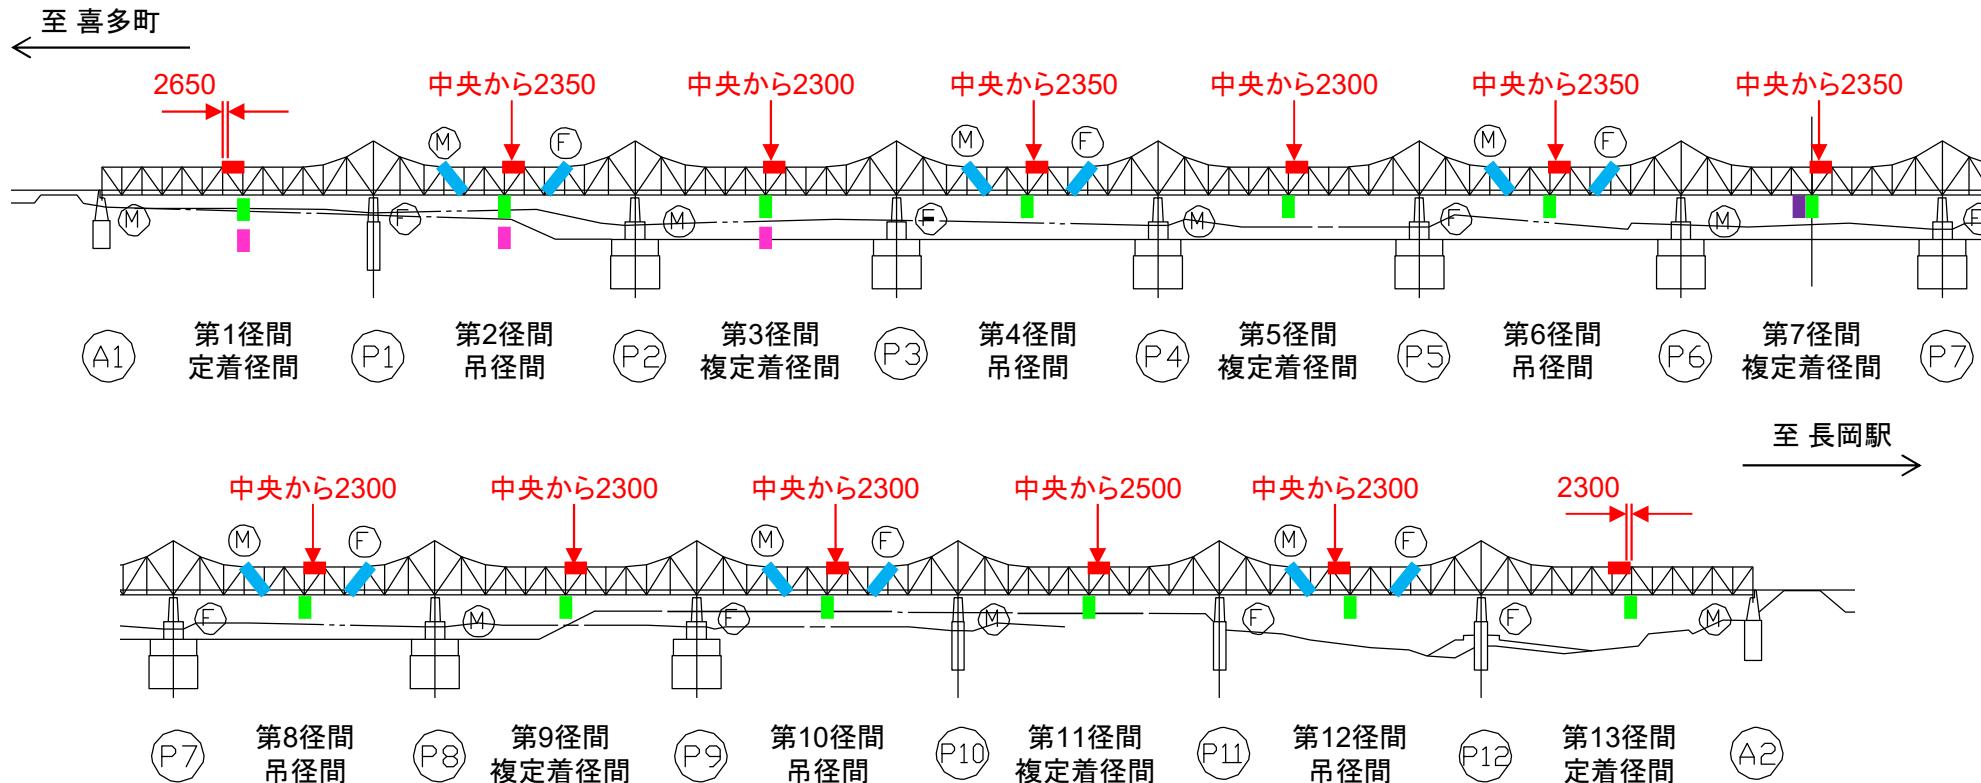
計測システム

— 上弦材のひずみ:	4点/断面 × 1点/径間 × 13径間
△△ 斜材のひずみ:	4点/断面 × 2点/径間 × 6径間
径間中央のたわみ, 加速度(車道):	1点/径間 × 13径間
加速度(歩道):	1点/径間 × 3径間
温度:	1点
	合計130点

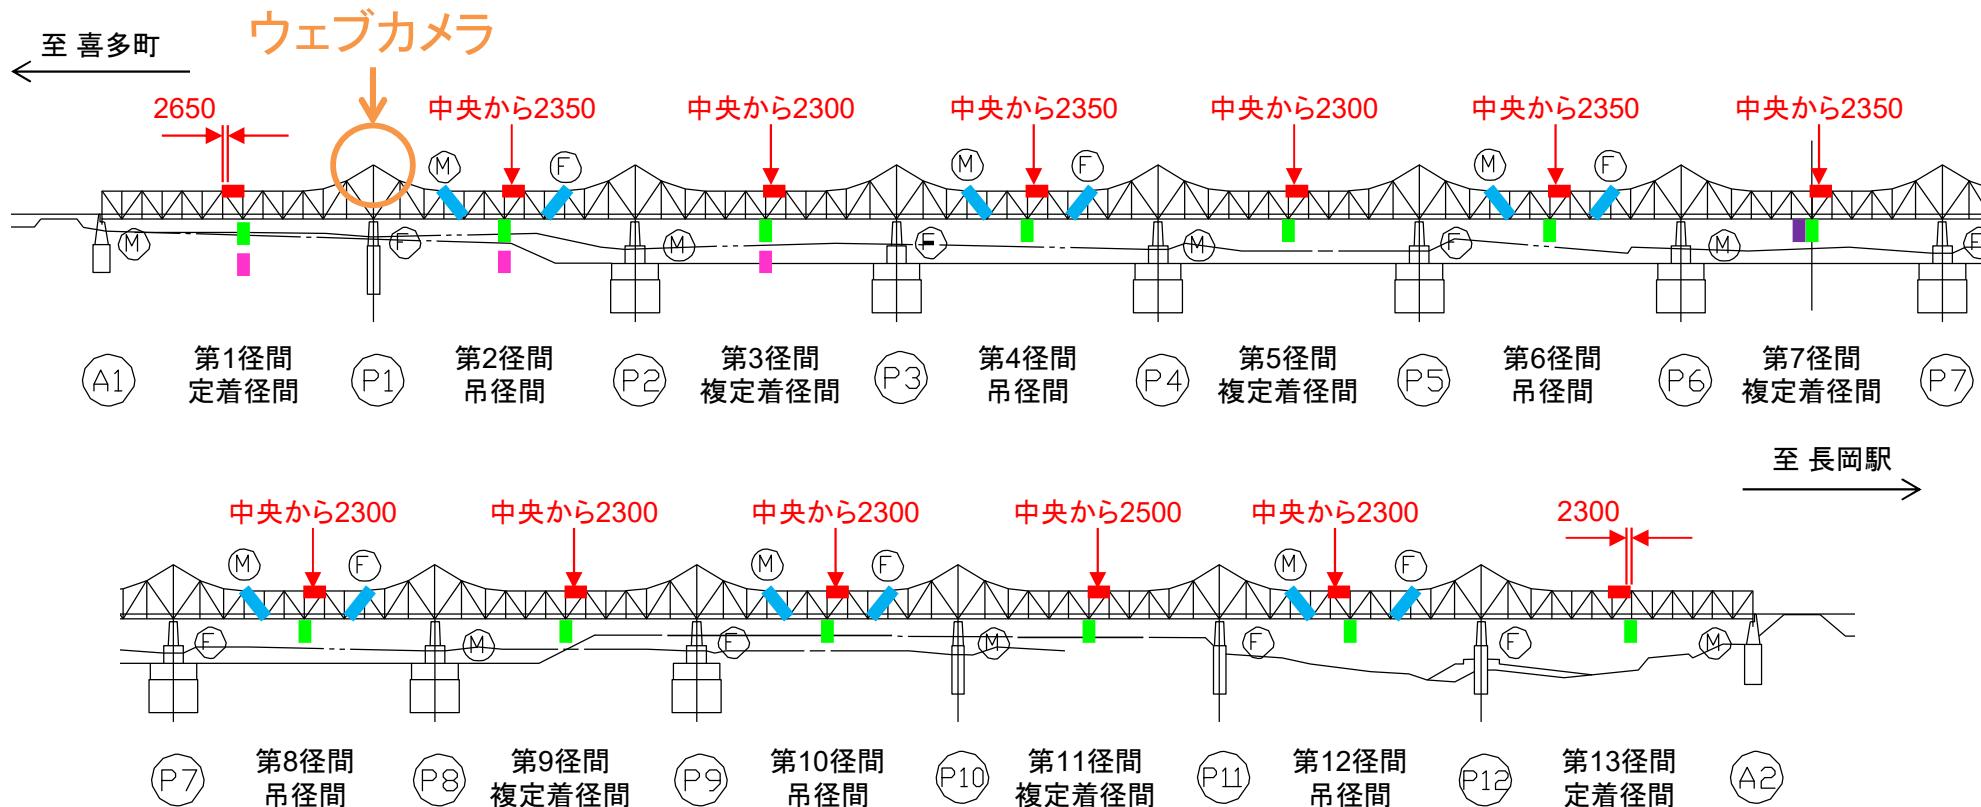
計測システム

- サンプリング周波数: 200Hz

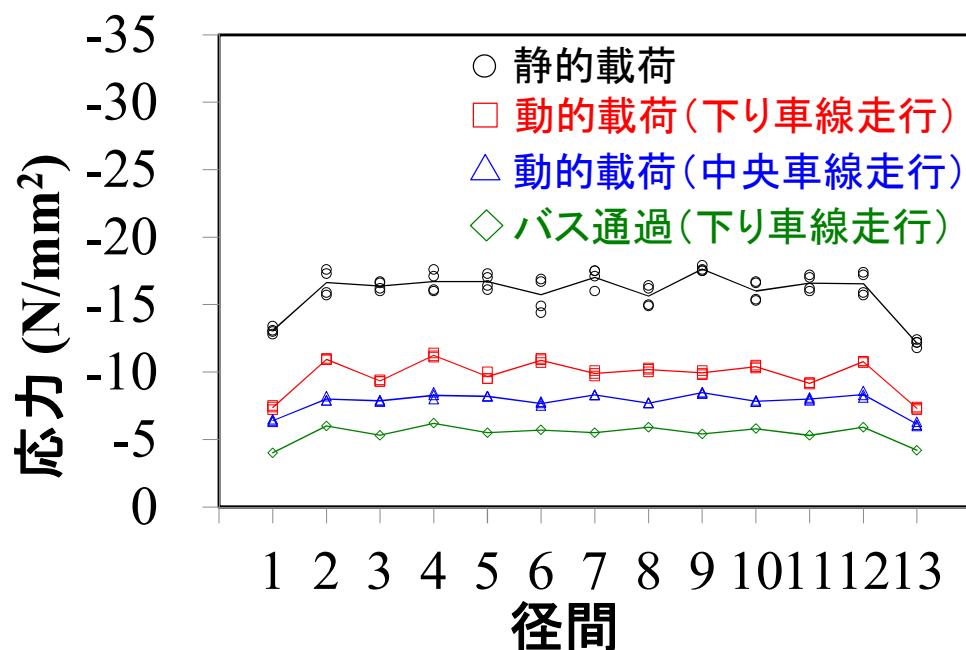
■ 軸方向応力度

・上弦材

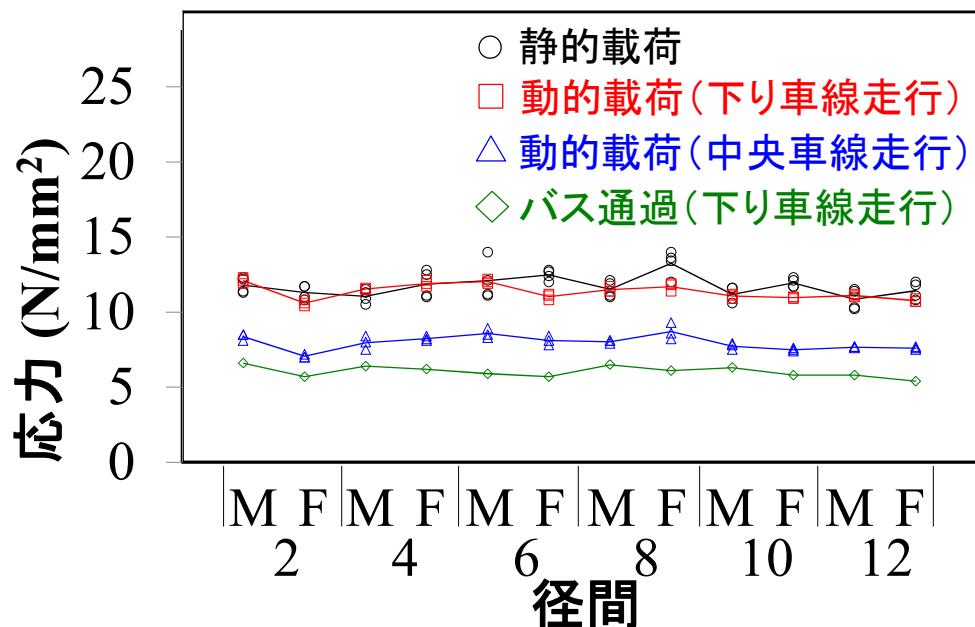
・斜材

実線: 平均値
M: 可動支承
F: 固定支承

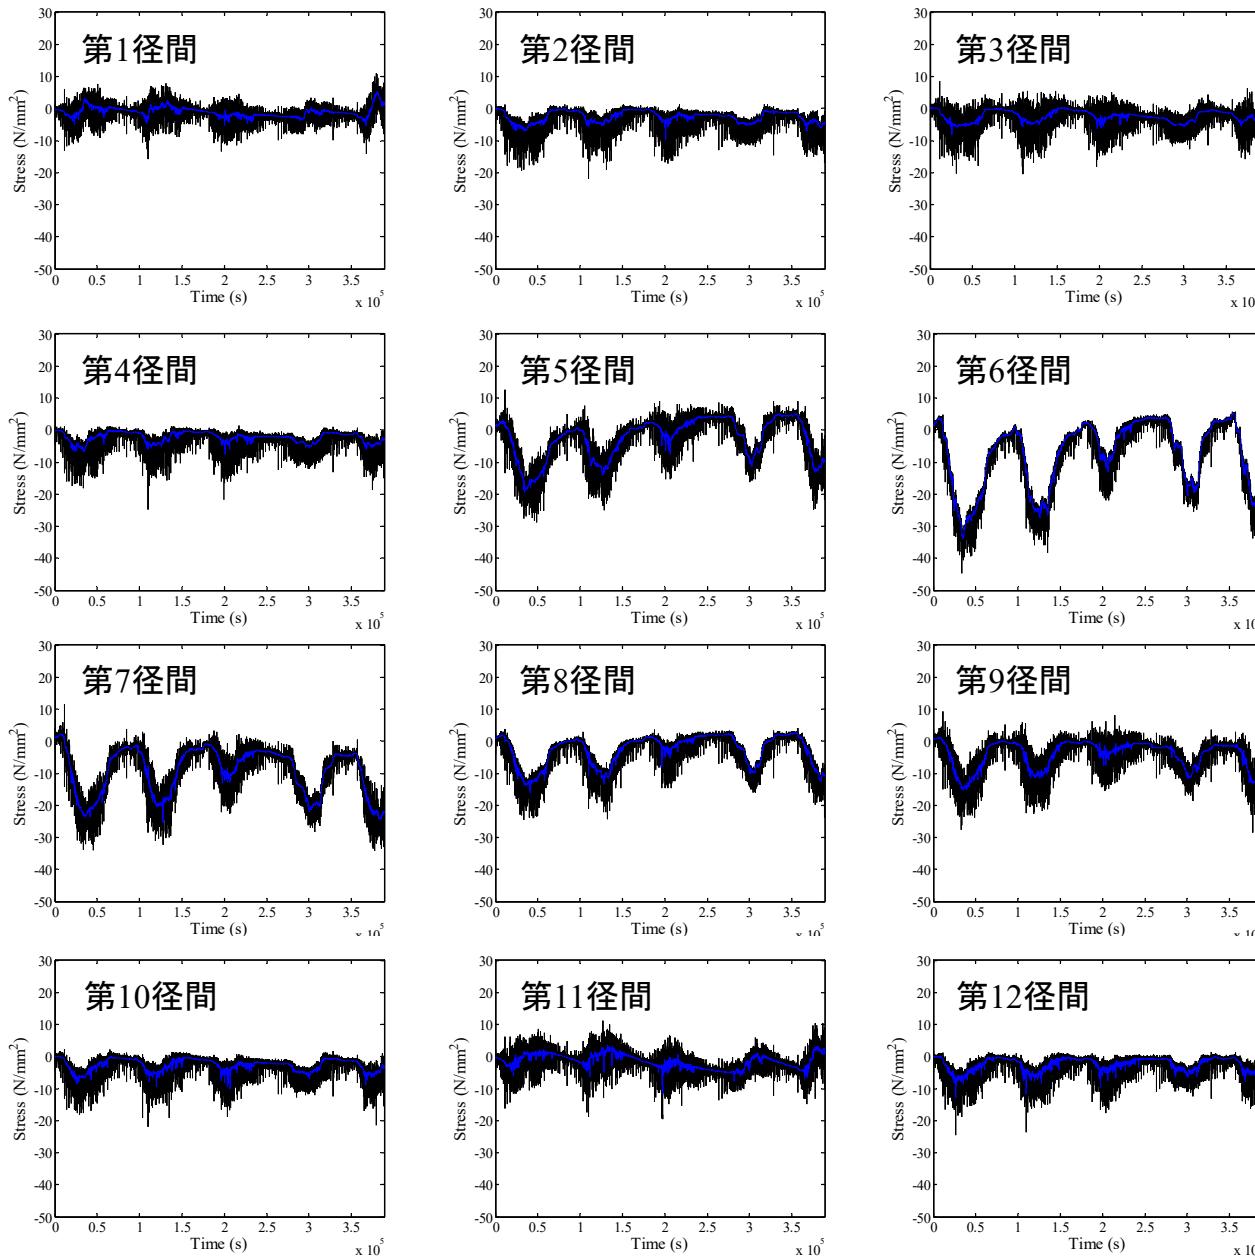
■ 軸方向応力度(上弦材) — 静的+動的の成分 — 静的成分

径間	最小応力 (MPa)	最大応力 (MPa)
1	-5.4	5.4
2	-9.8	0.1
3	-8.2	0.3
4	-7.4	0.1
5	-19.5	5.2
6	-33.7	5.3
7	-25.5	2.3
8	-16.3	2.6
9	-15.4	1.2
10	-10.1	0.0
11	-11.8	3.6
12	-13.0	0.0
13	-13.2	0.7

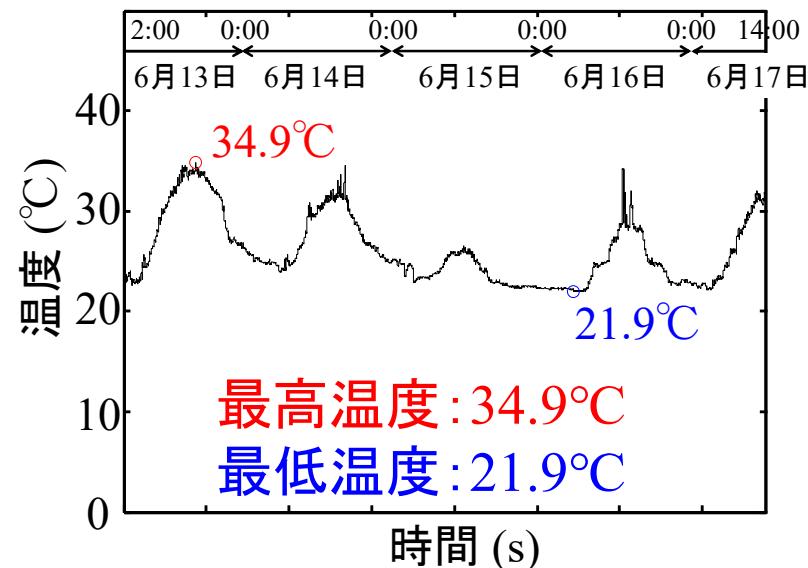
■ 温度

■ 温度応力のチェック

$$\begin{aligned}\sigma &= -E\alpha\Delta T \\ &= -2 \times 10^5 \text{ (MPa)} \times 12 \times 10^{-6} \text{ (/°C)} \times 13 \text{ (°C)} \\ &= -31.2 \text{ MPa}\end{aligned}$$

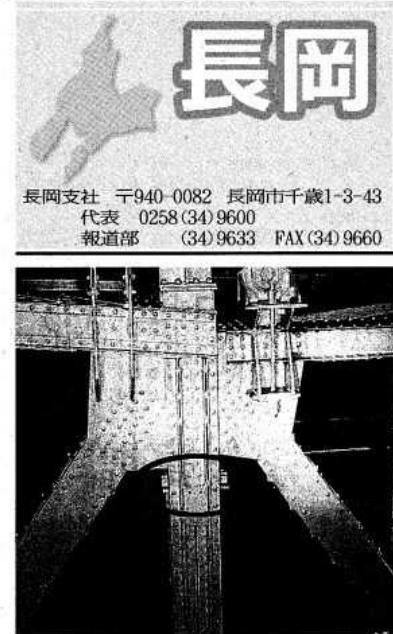
長生橋のトラス構造の一部。丸囲み部分にヒンジ機構が組み込まれている

その結果、8カ所あるヒンジ機構のうち3カ所について、通行車両の荷重や温度変化で生じる力を逃がせない可能性が高いことが分かった。要因について宮下准教授は「老朽化により、ヒンジの可動部が固着しているとみられる」と分析する。

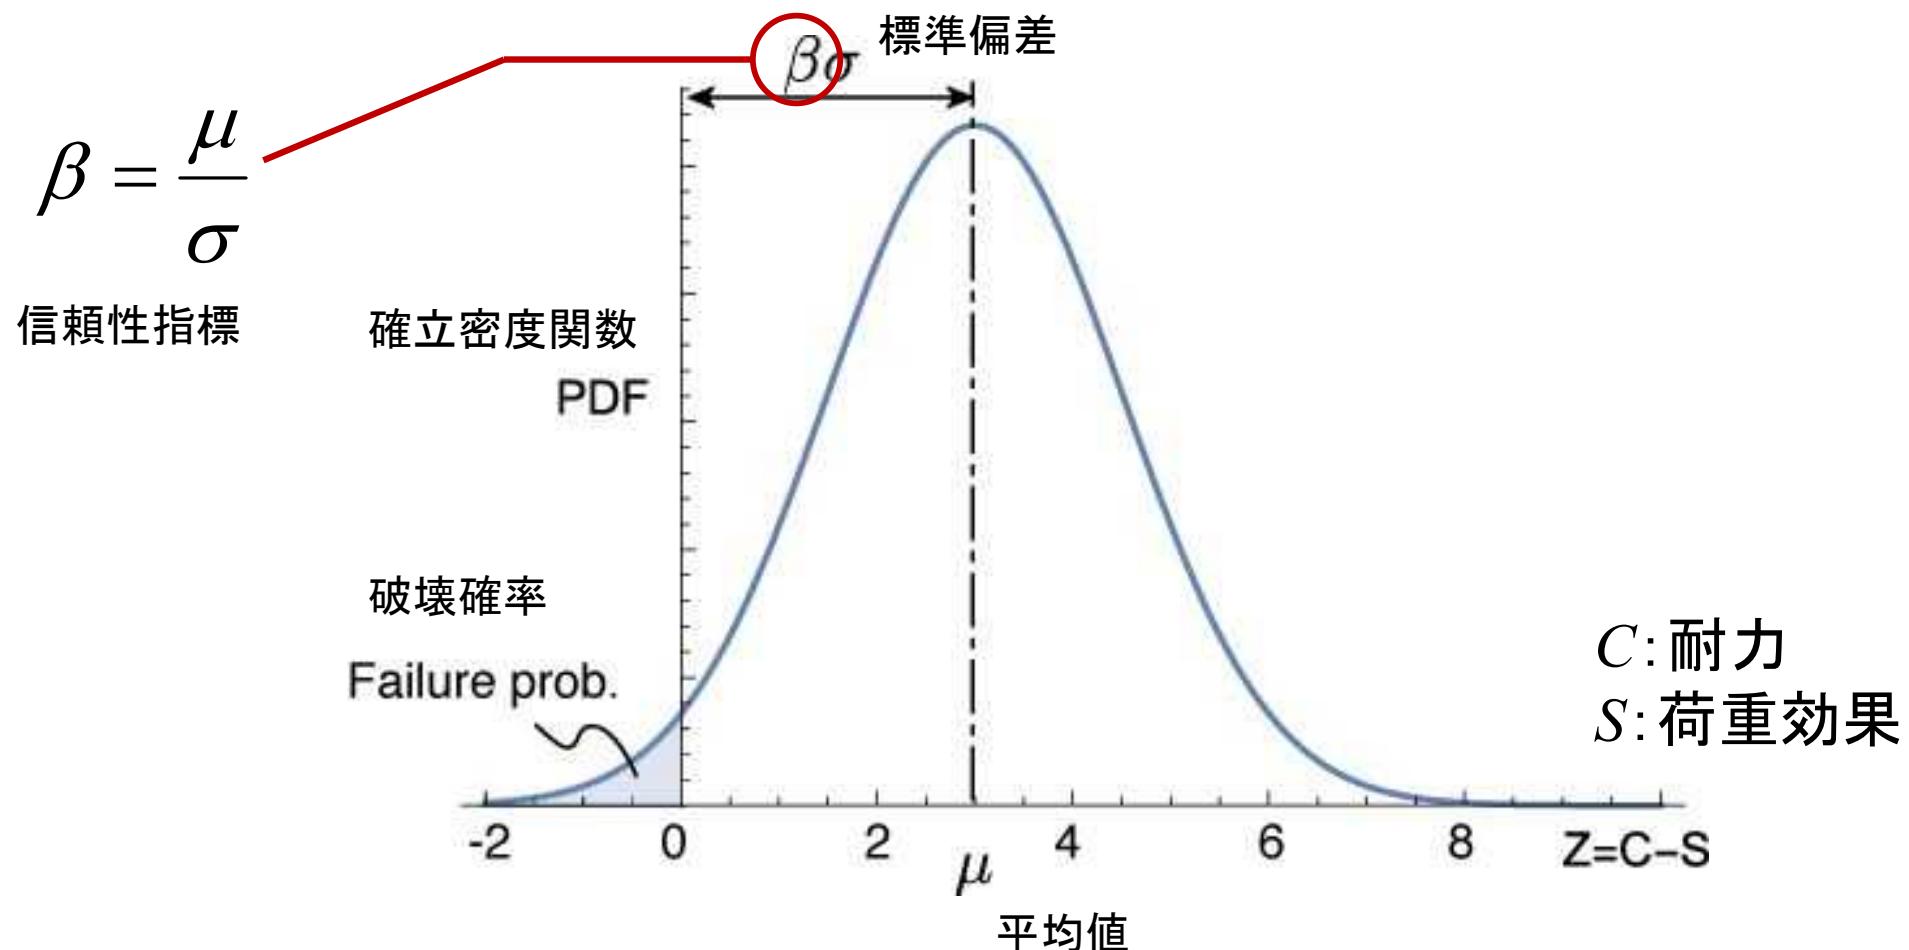
点検結果の有無と信頼度に応じて目標信頼性指標を変化させる

System behavior	Element behavior	Inspection level		
		INSP1	INSP2	INSP3
S1	E1	4.00	3.75	3.75
	E2	3.75	3.50	3.25
	E3	3.50	3.25	3.00
S2	E1	3.75	3.50	3.50
	E2	3.50	3.25	3.00
	E3	3.25	3.00	2.75
S3	E1	3.50	3.25	3.25
	E2	3.25	3.00	2.75
	E3	3.00	2.75	2.50

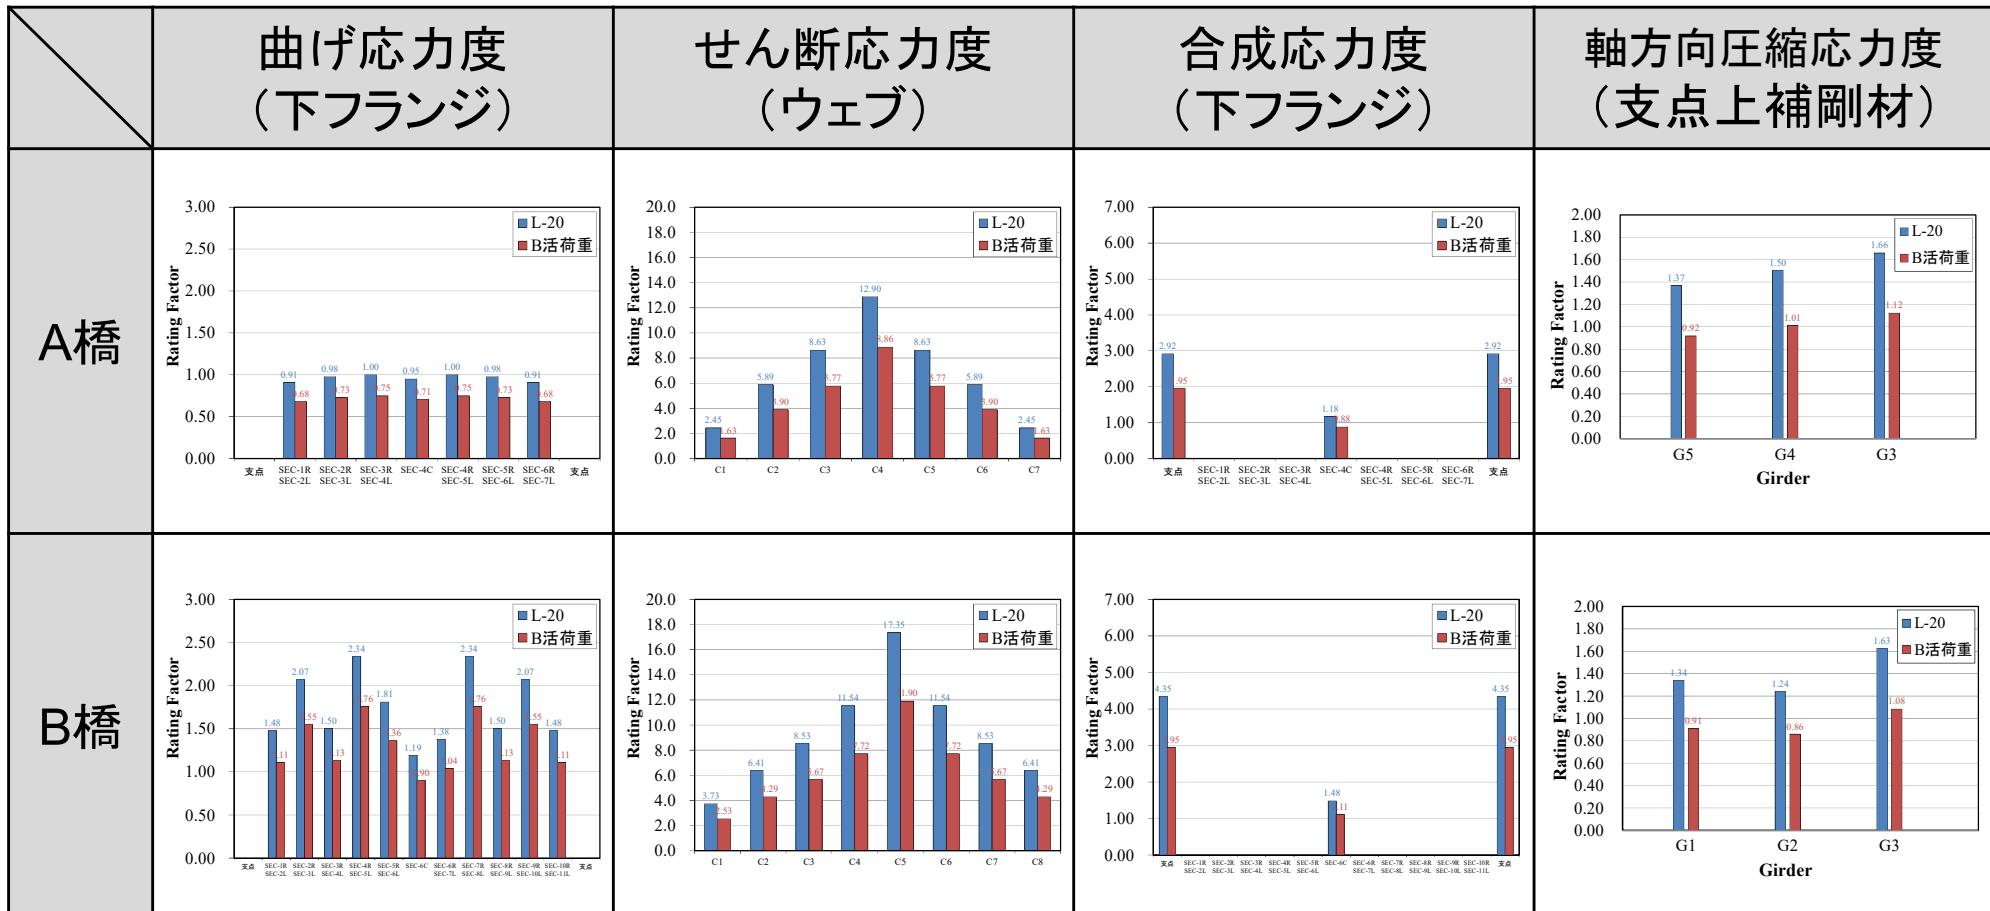
Rating Factorの比較 格子解析

L-20荷重, B活荷重とともに, 外桁のRF値が小さくなる傾向 ⇒ 外桁に着目

- 曲げ応力度と比較してせん断応力度のRF値は余裕がある。
- A橋は、建設時から裏面吸音板、遮音壁等が追加されたため、荷重が増加。
- B橋は、上下線一体で中央分離帯があり、設計時には中央分離帯にも活荷重を載荷して設計。また、オーバーレイも考慮して設計しているが、実際にはオーバーレイはされていないため、RF値に比較的余裕がある。

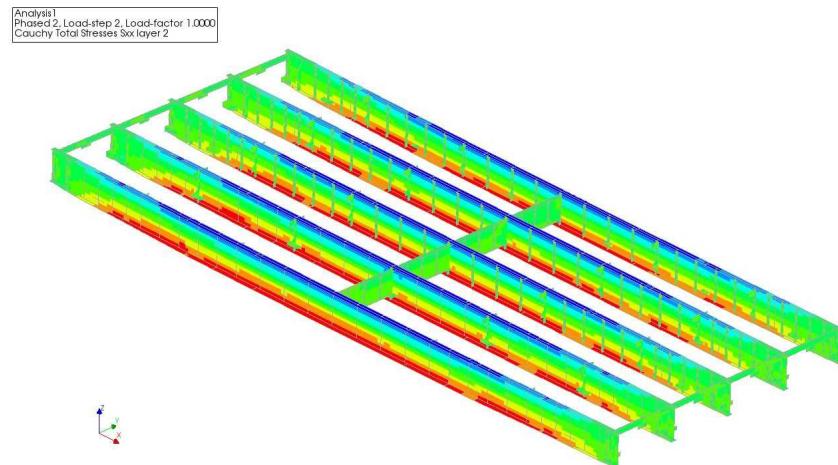
■ 解析結果の例(Phase3: G1支点反力最大)

曲げ応力

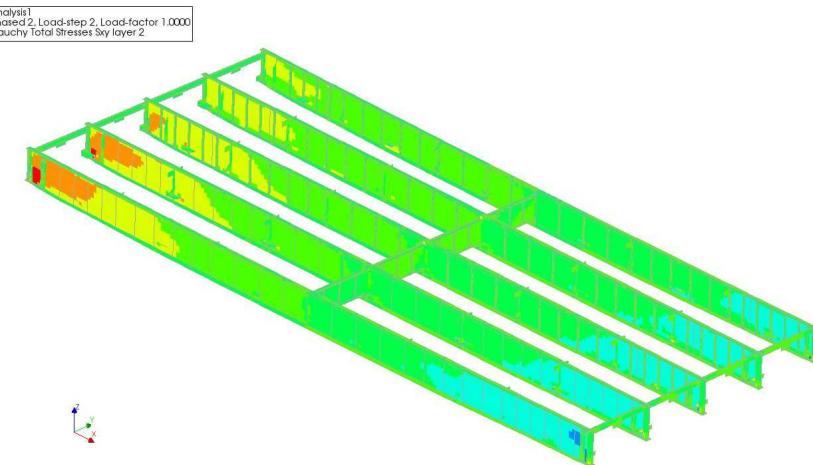
せん断応力

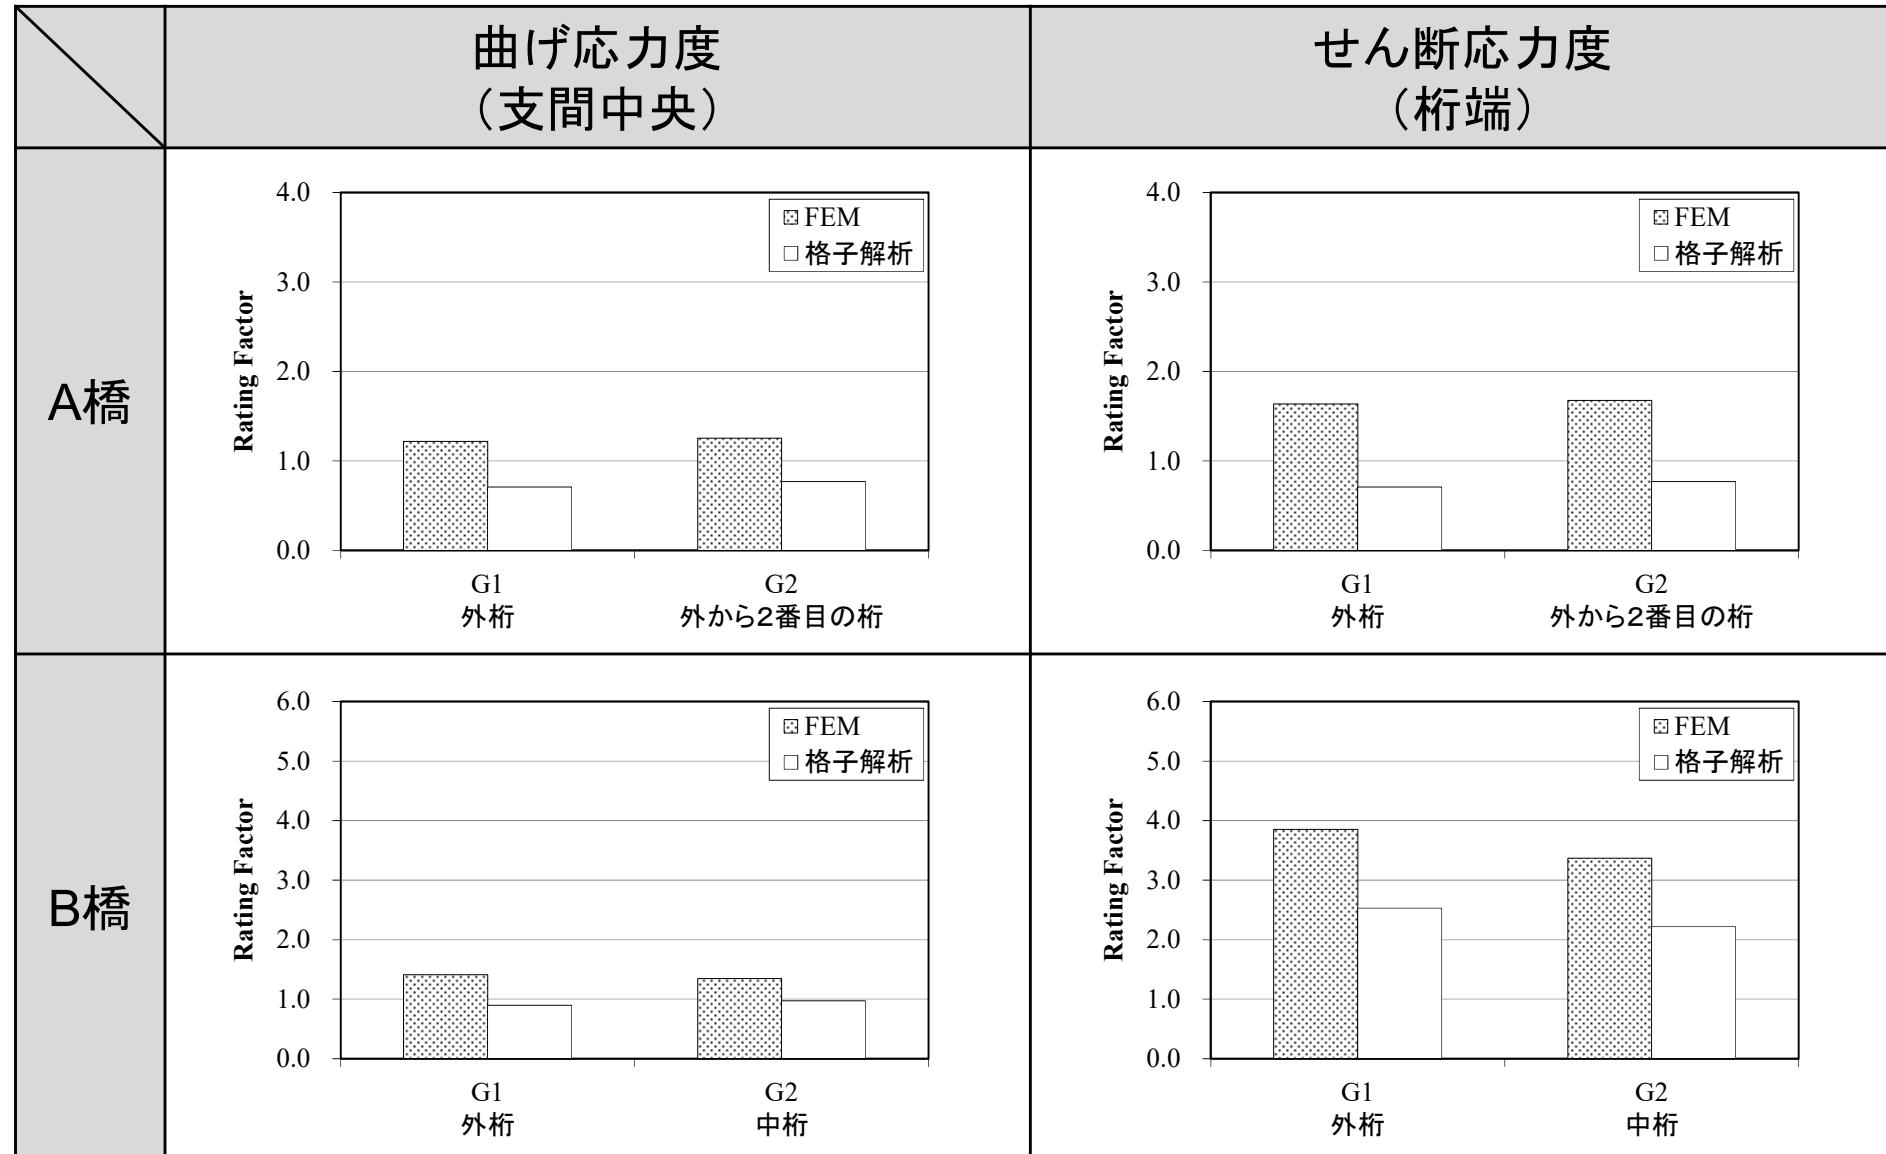
Rating Factorの比較 FEM解析

- 格子解析よりもFEM解析による評価の方がRFが大きくなる傾向(荷重分配, 構造システムとしての余剰強度)
